Xbox One Xプロジェクトスコレピオエディショ ンのBD-ROMドライブ交換

Microsoftが2017年に発売した、Xbox One XプロジェクトスコレピオエディションのBD-ROMドライブを交換します。

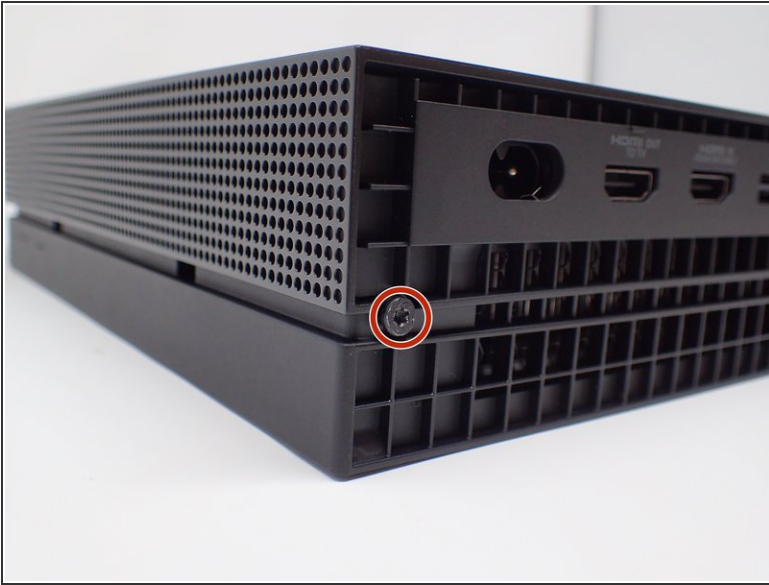
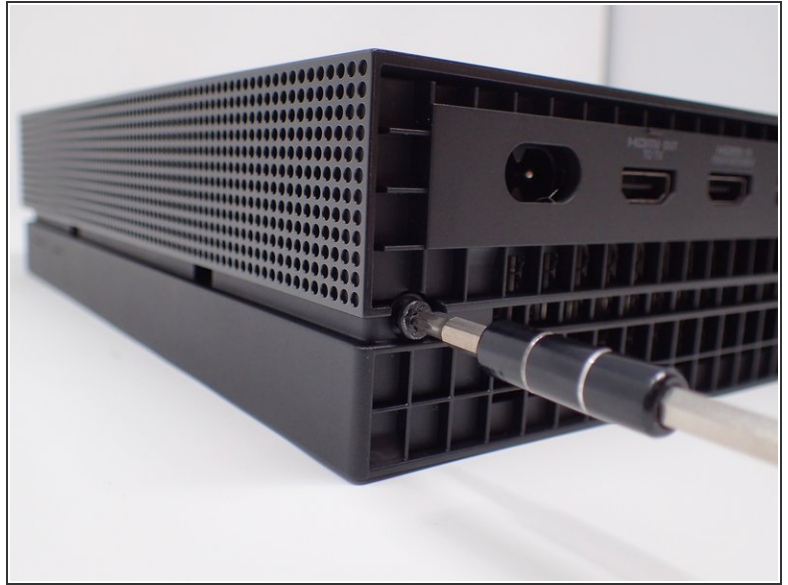
手順 1 — アウターケース

- T9トルクスドライバーを使用して、電源入力部の左下にある13 mmのネジを取り外します。

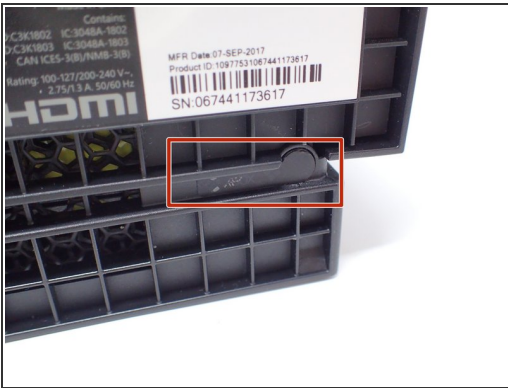
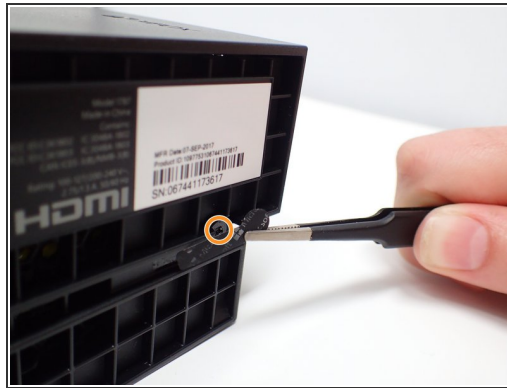
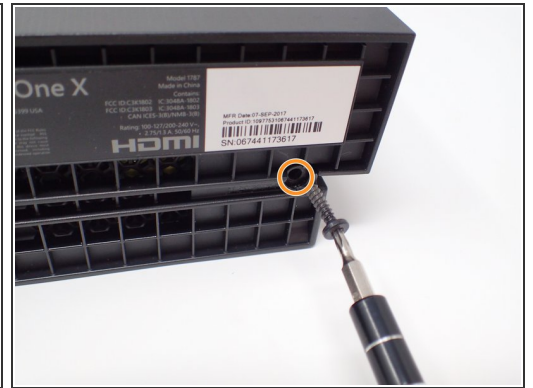
手順 2

- 精密ピンセットを使用して、本体の反対側にあるネジタブを剥がします。
- T9トルクスドライバーを使用して、タブの下に隠れていた13 mmのネジを取り外します。

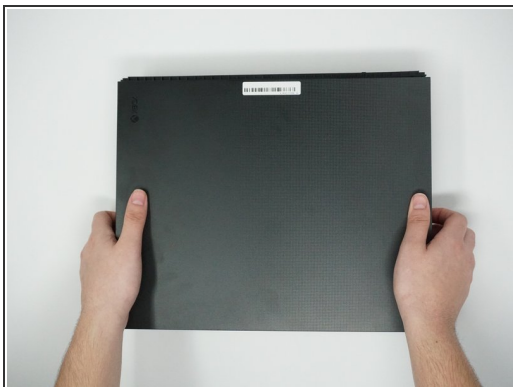
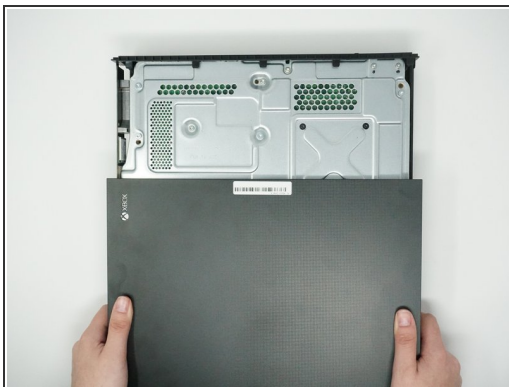
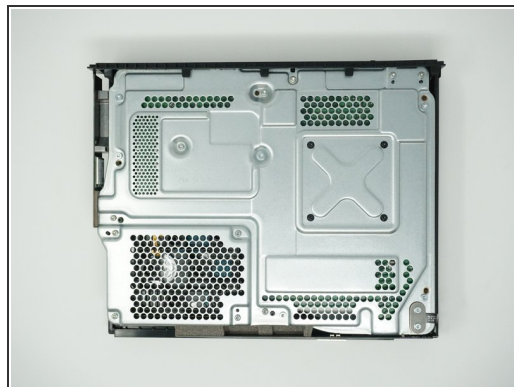
手順 3

- Xboxの前面（電源ボタンがある側）を手前に向けます。
- ケースを手前にスライドさせて、ケースの上部を取り外します。

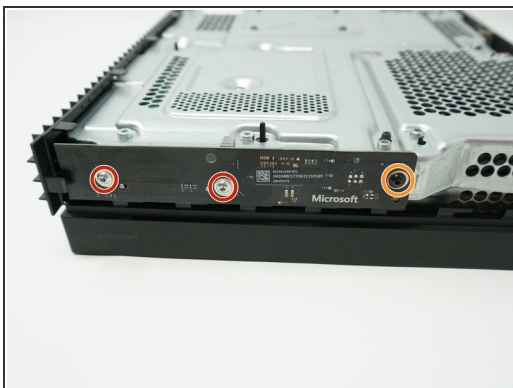
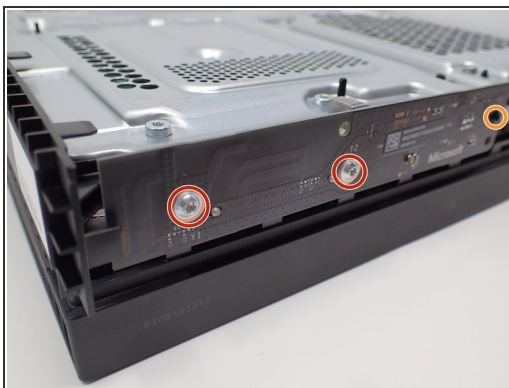
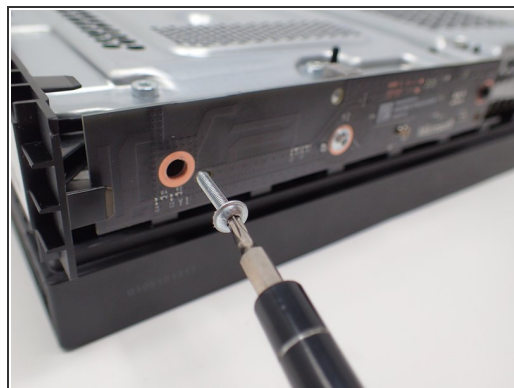
手順 4

- T9トルクスドライバーを使用して、回路基板/パネルを内部の金属ケース側面に固定している、銀色の15 mmネジ2本を取り外します。
- 同じドライバーを使用して、同じ回路基板/パネルの右にある黒い9 mmのネジを取り外します。

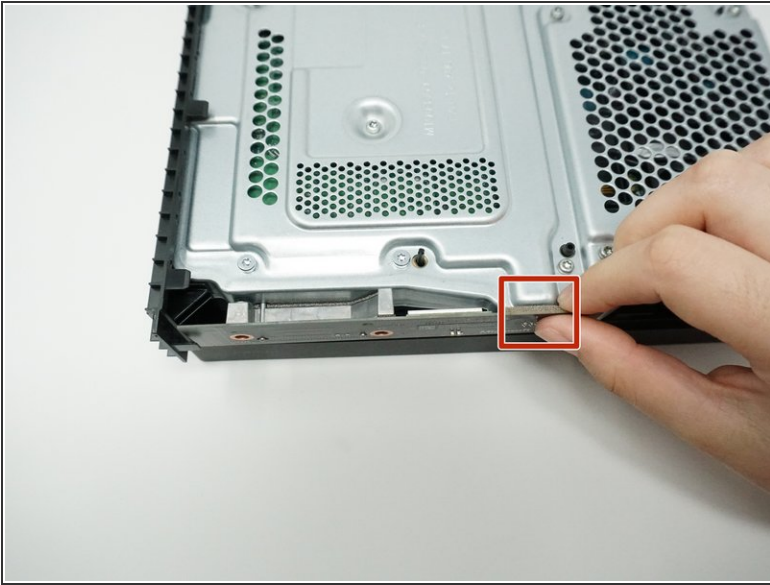
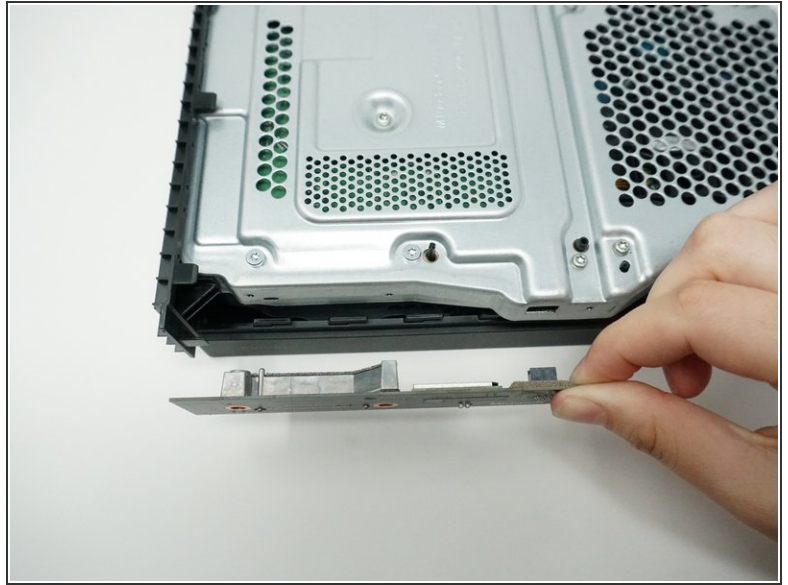
手順 5

● デバイスの側面から、ネジを取り外したパネルを手前に引っ張って取り外します。

ⓘ コネクタは損傷しやすいため、慎重に取り扱ってください。

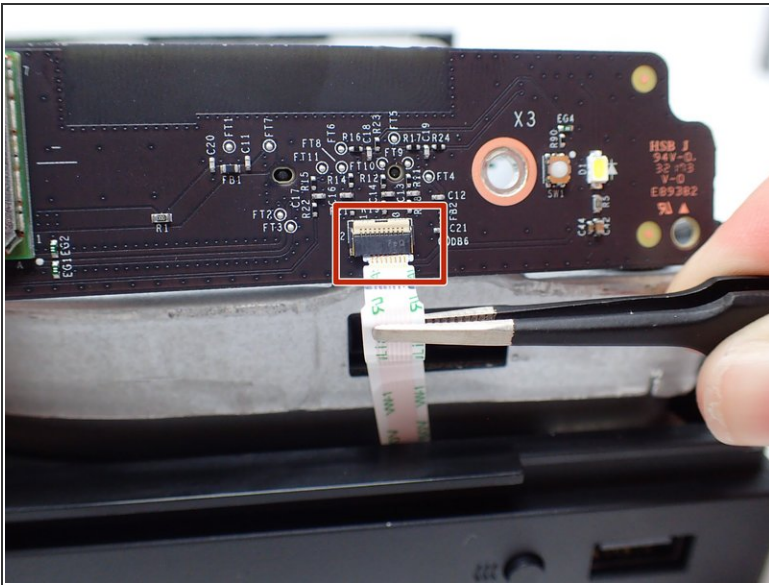
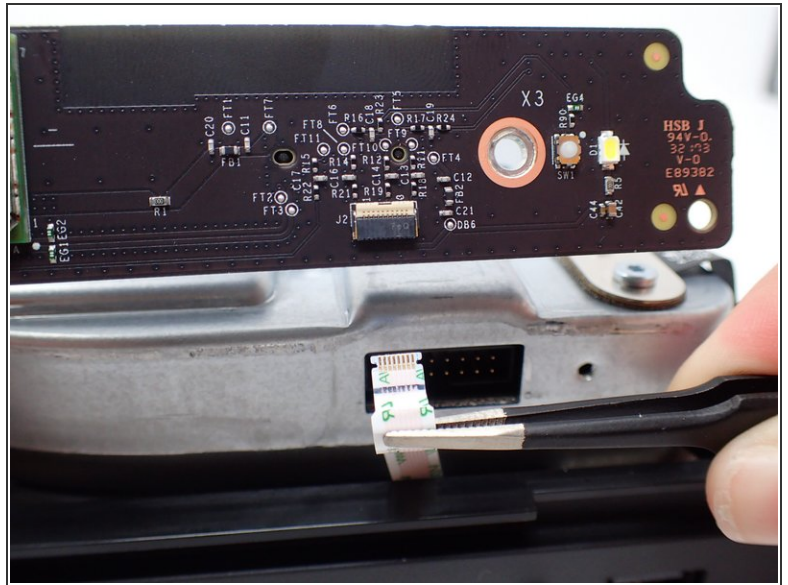
手順 6

- 白いクリップの上部端を下向きに引っ張り、それから精密ピンセットを使用して、白いコネクタを外れたパネルから取り外します。
- ❗ コネクタは損傷しやすいため、無理に引っ張らないでください。必ず細かく動かしながら取り外してください。

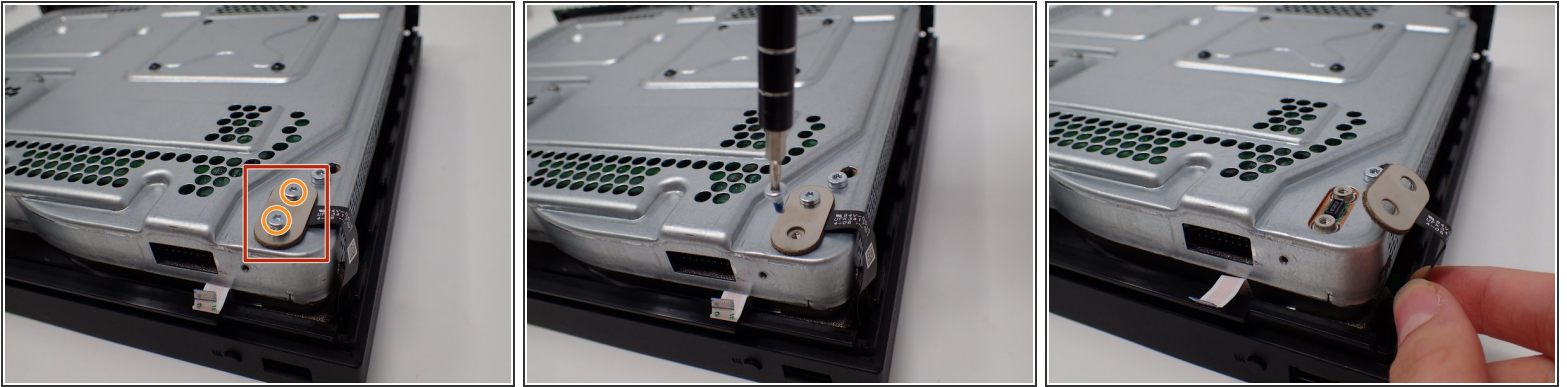
手順 7

- デバイス上部の隅 (白いコネクタのすぐ上) に、楕円形のプレートが2本のネジで固定されています。
 - この2本の7 mmネジを、T9ドライバーで取り外します。
 - 取り外したプレートを、側面に向かって持ち上げます。
- ❗ まだプレートはデバイスに接続されています。

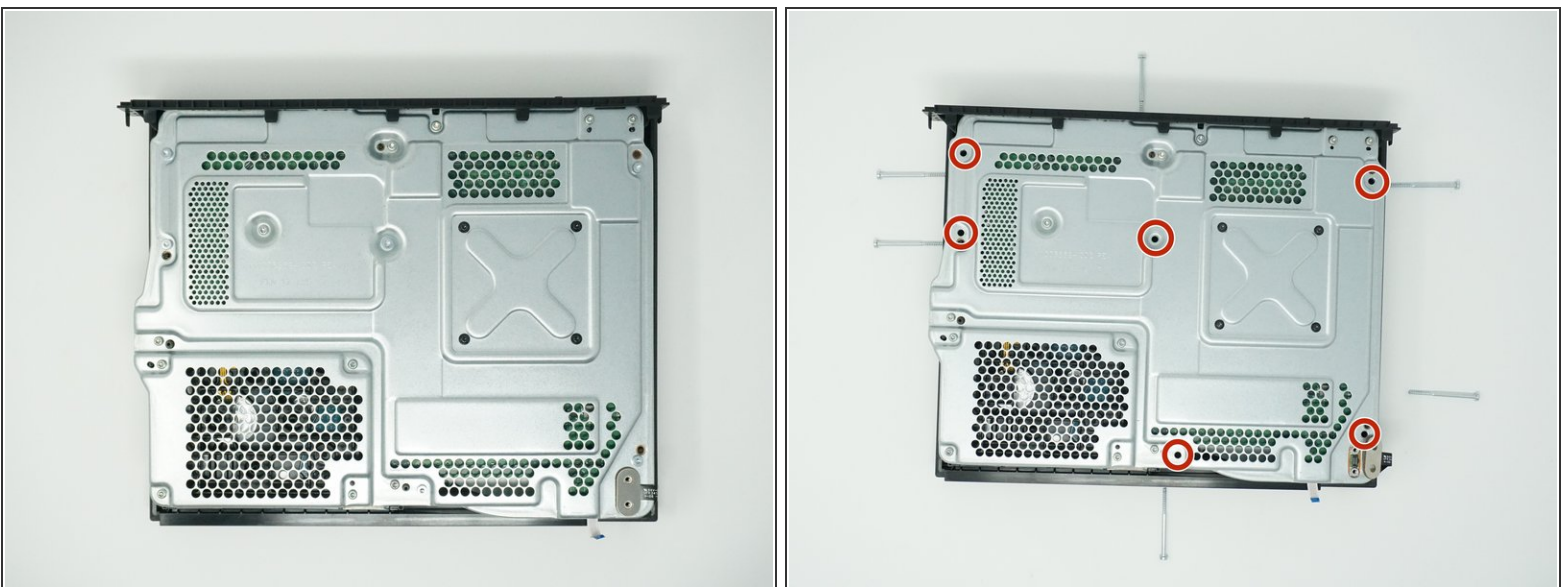
手順 8

- T9トルクスドライバーを使用して、底面をアウターケースに取り付けている、47 mmの長軸ネジ6本を取り外します。

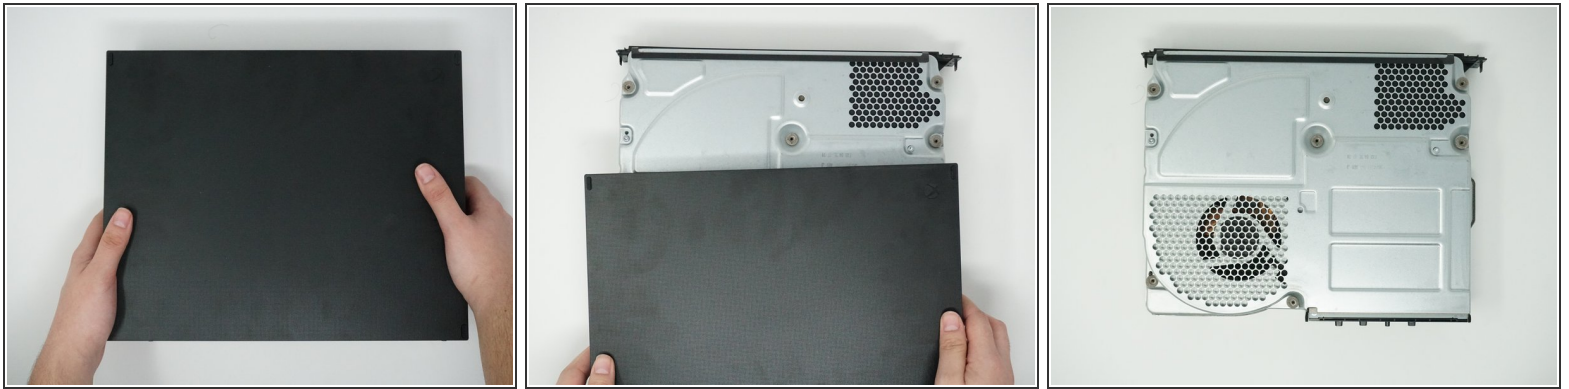
手順 9

- Xboxを裏返して、ケースの底部を上に向けます。
- ケースの底部を持ち上げ、手前に引っ張ってXboxから分離します。

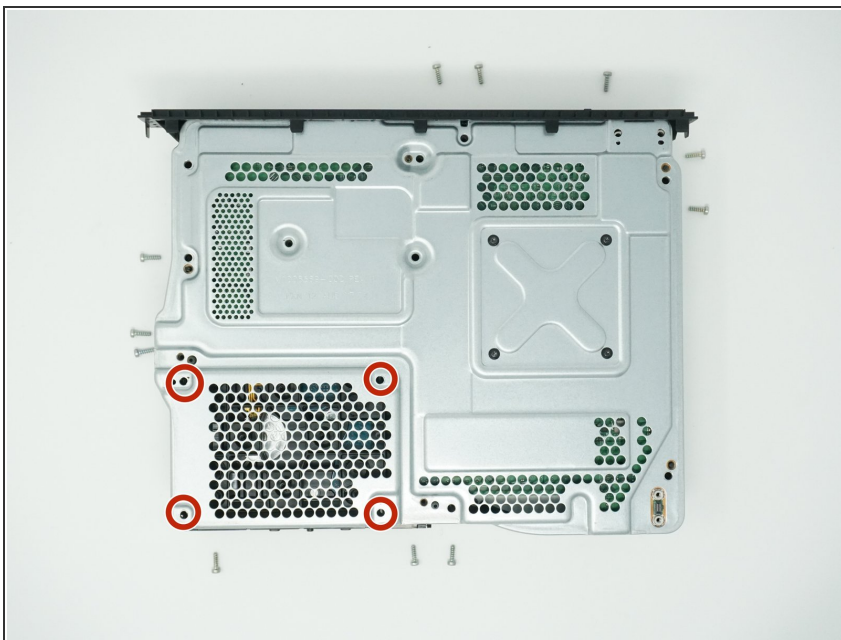
手順 10 — BD-ROMドライブ

- デバイスをもう一度裏返して、上部を上に向けます。
- トルクス T9ドライバーを使用して、メタルケースの左下コーナーに付いている小さい11 mmネジ4本を取り外します。

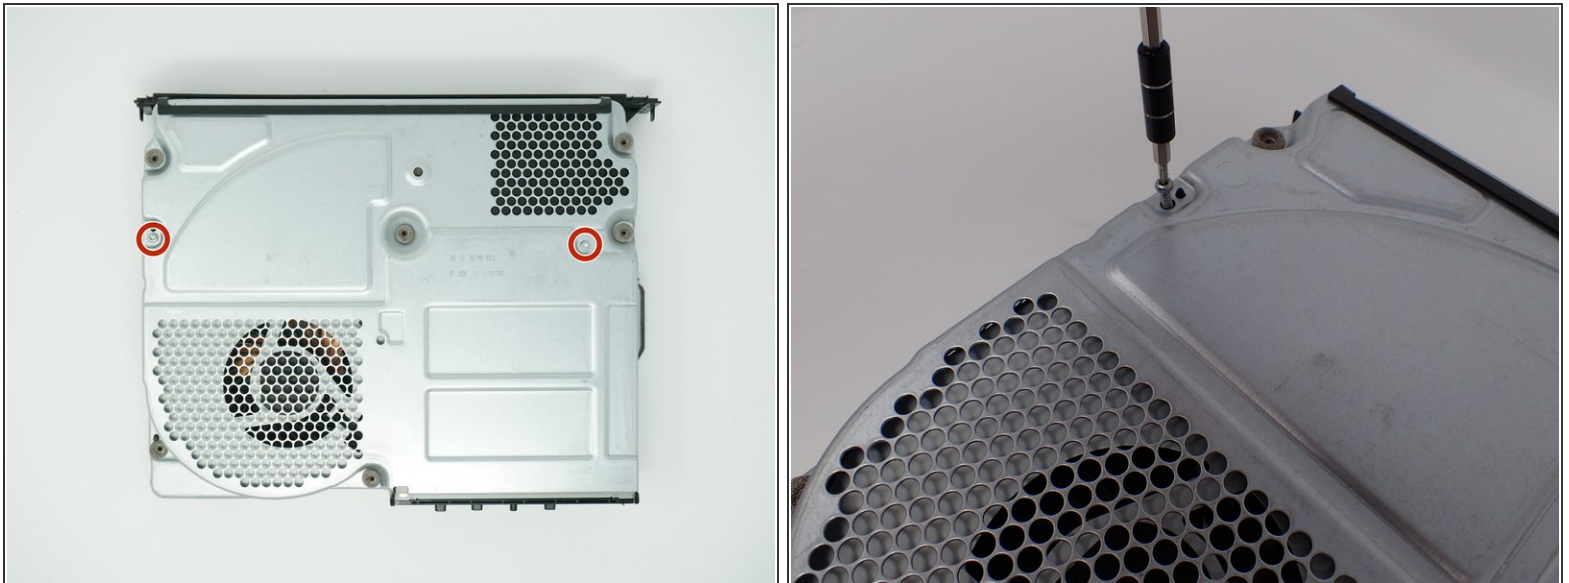
手順 11

- 再度デバイスを裏返して、底部を上に向けます。
 - トルクス T10ドライバーをしようして、金属ケースの反対側にある2本のネジを取り外します。1本はファンの通風孔付近、もう1本は電源通風孔の付近にあります。
- i** 左のネジは11 mm、右のネジは7.5 mmです。

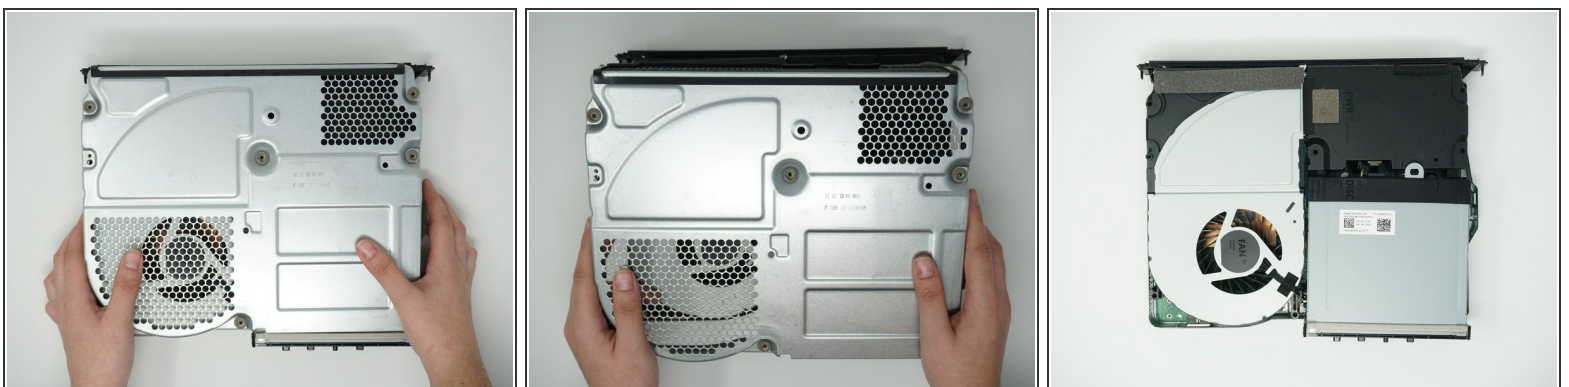
手順 12

- 金属ケースを引っ張って取り外すと、デバイスの内部部品が現れます。

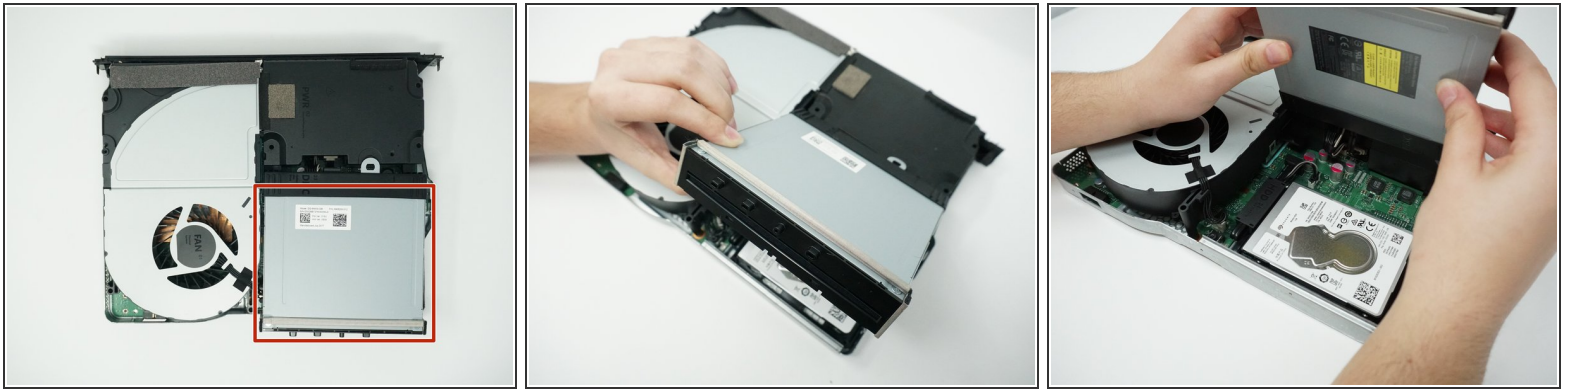
手順 13

- BDドライブを持ち上げると、ドライブをマザーボードに接続しているワイヤが現れます。

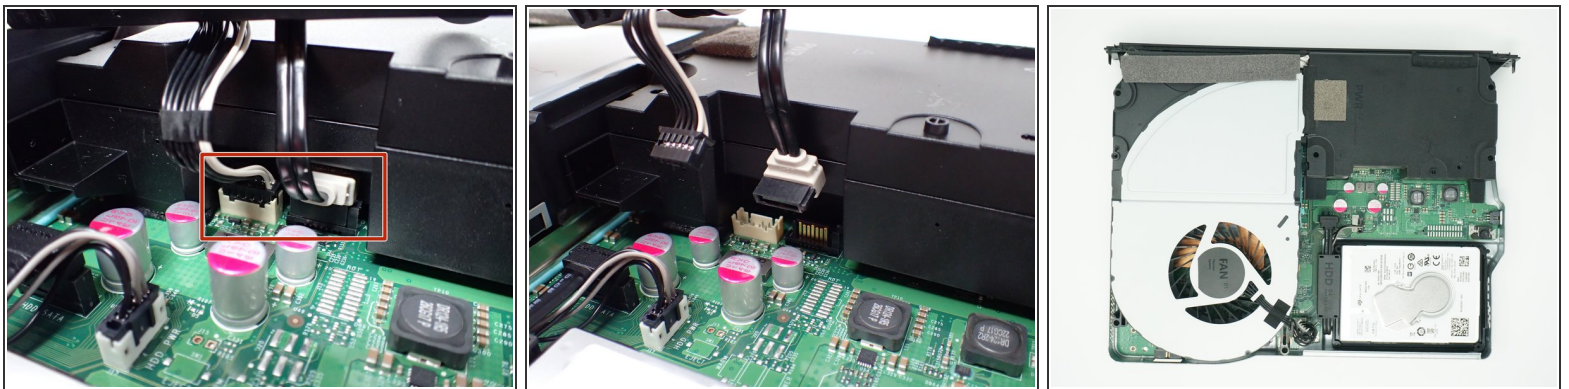
手順 14

- ドライブをマザーボードに接続している2つのワイヤを、指で慎重に抜きます。
- 代わりに、ドライブ側ソケットからワイヤの接続を外すこともできます。こちらの作業の方が、電源装置を外している場合、とても簡単です。
- これでBDドライブをデバイスから完全に分離できたため、ドライブを脇に置きます。
