# Xbox One X ハードドライブの交換

このガイドに従って、Xbox One X モデル 1787...

作成者: Kyle Smith

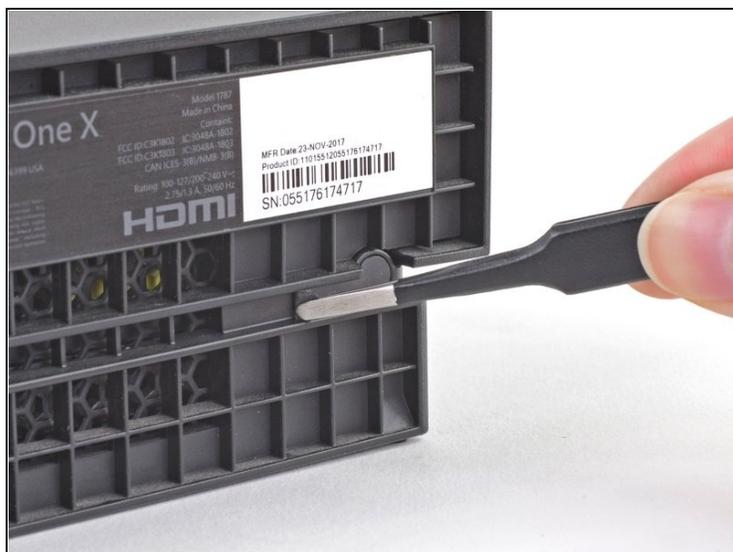
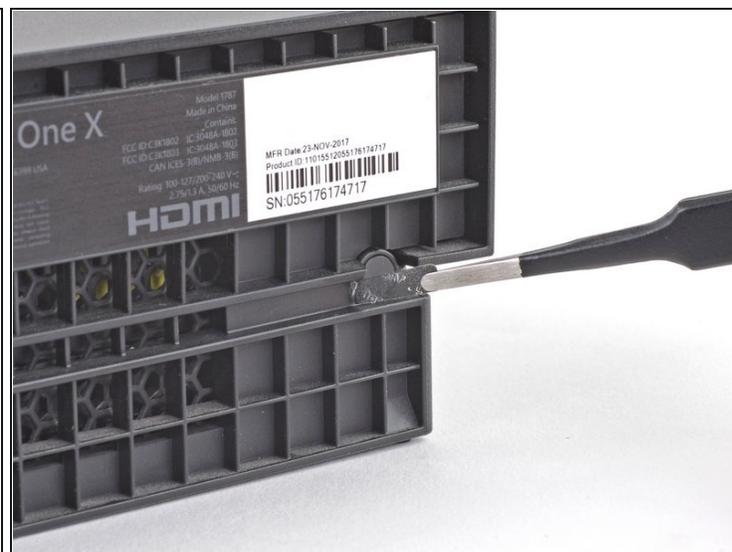
## 手順 1 — ステッカーを剥がします

- 先が鋭利でないピンセットを使って、コンソール裏面の右側ネジを覆っているステッカーを剥がします。

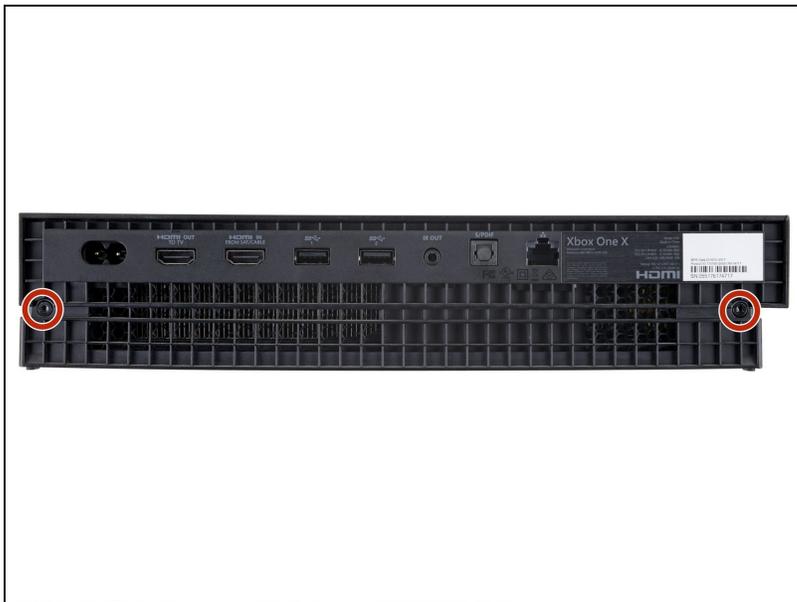
## 手順2 — 外付けネジを外します

- T10トルクスドライバーを使って、コンソール裏面に留められた12.6 mm長ネジを2本外します。

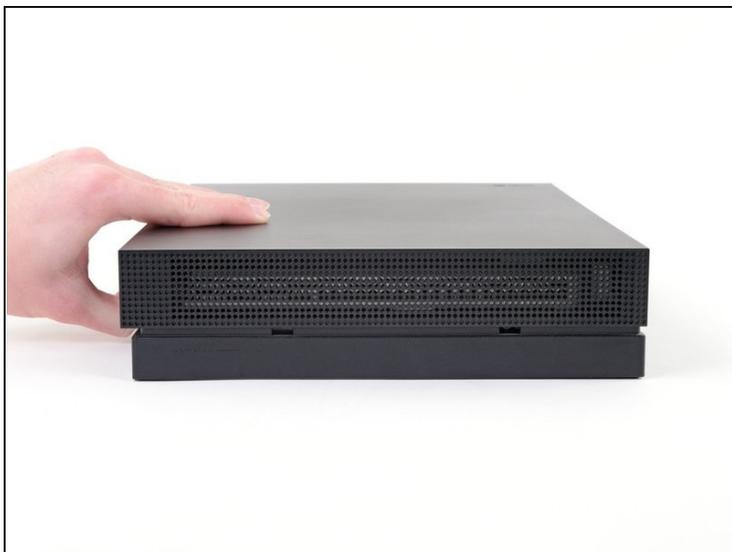
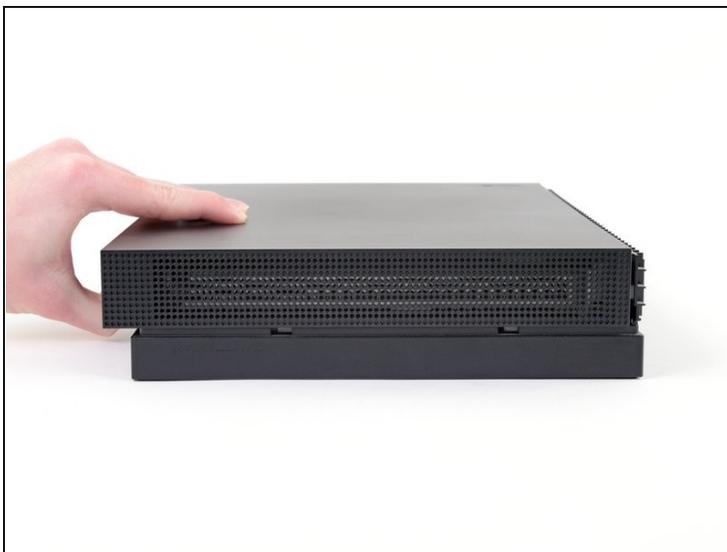
## 手順3 — 上部ケースを水平にスライドします

- コンソールを90度回転させます。
- 上部プラスチックケースの前部を、本体前面に向かって水平に引き抜きます。これでクリップが上部プラスチックケースの溝から出てきます。

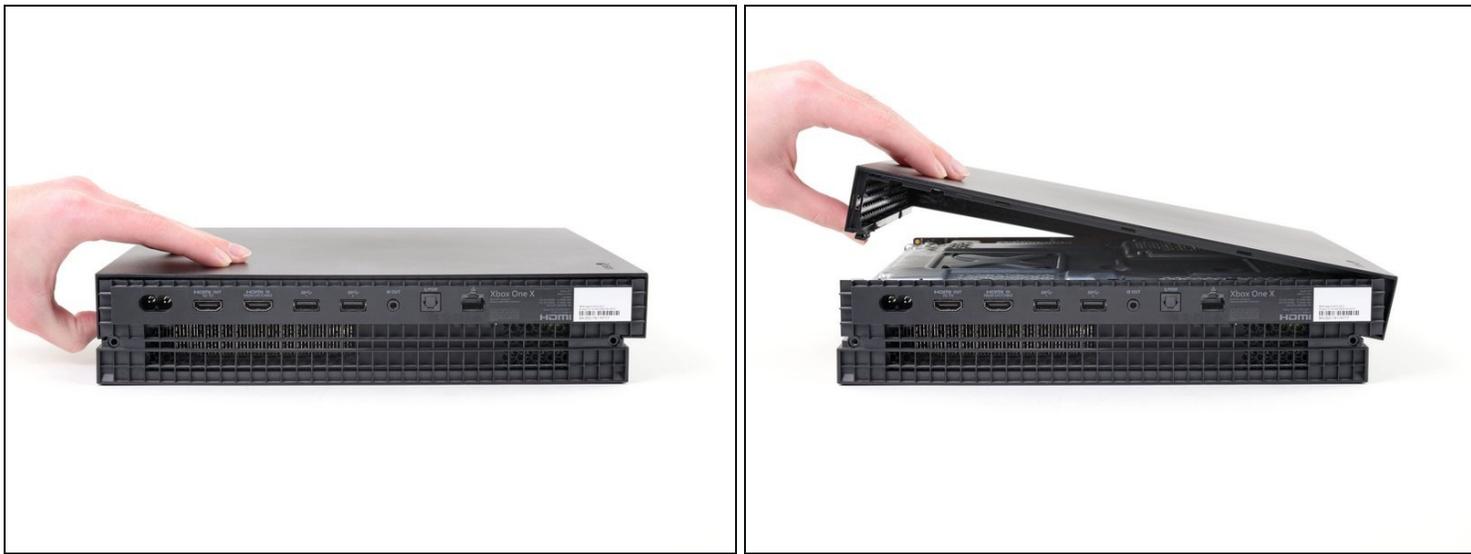
## 手順4 — 上部ケースを下部ケースから持ち上げます

- コンソールを90度回転させて、コンソール背面を手前に配置します。
- これ以上上がらない位置まで、上部プラスチックケースの左側を持ち上げます。(コンソール背面から内側を見えるように)

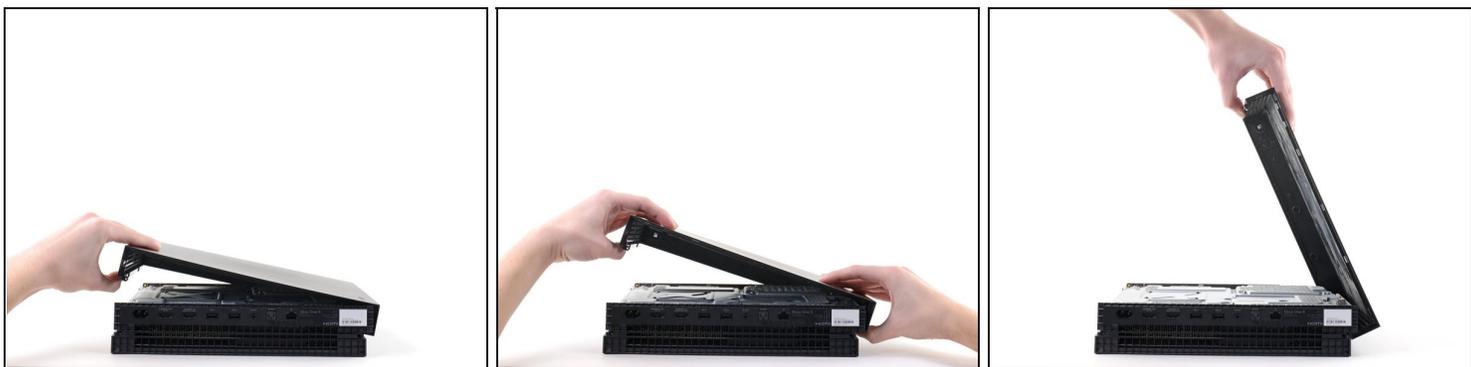
## 手順5

- 上部プラスチックケースの左側を固定したまま、右側を押し上げて右側のネジボスを外します。
  - ① 押し上げても上手くいかない場合は、ケースが開くまで様々な方向に動かしてみてください。
- 上部プラスチックケースを75度あたりまで開きます。

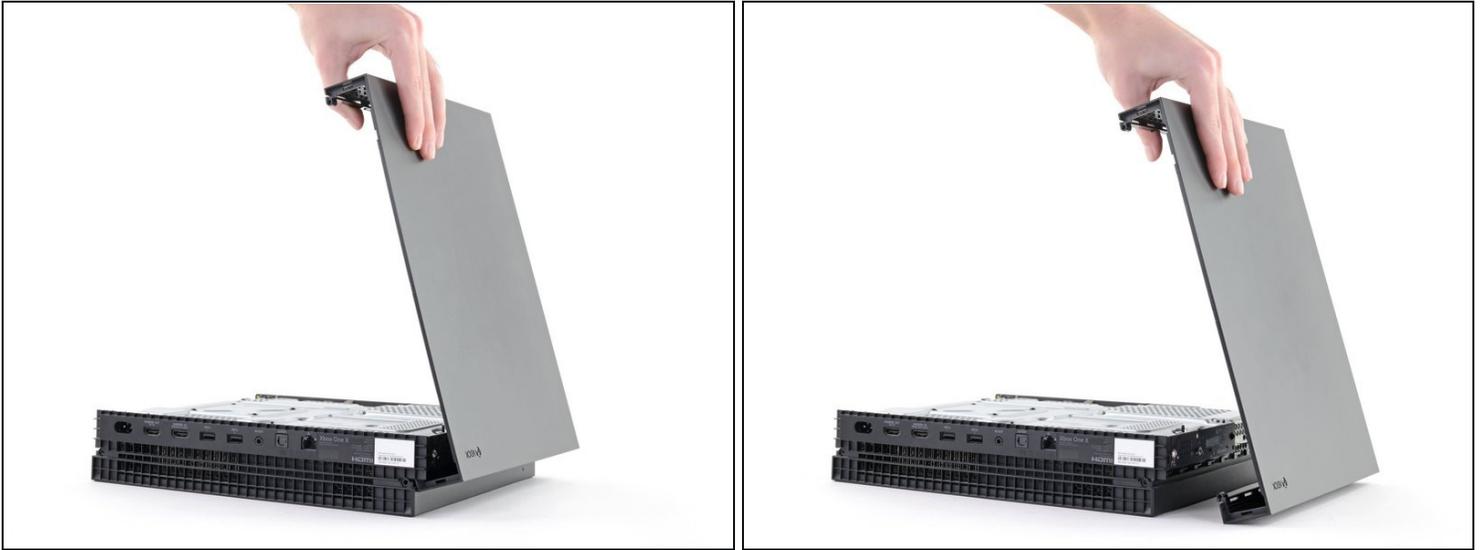
## 手順 6

- 上側のプラスチックケースを下に押し、コンソールから遠ざけると完全に取り外せます。

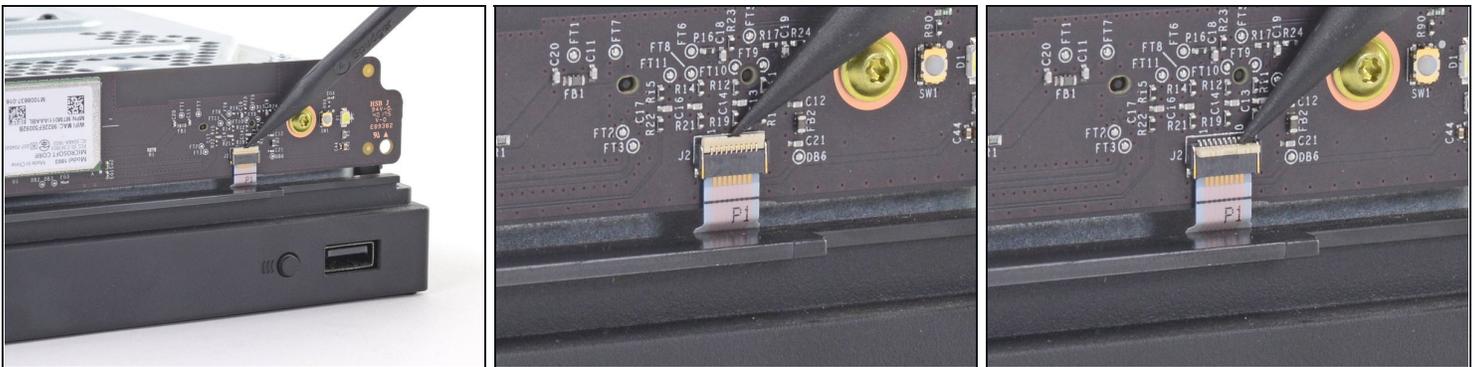
## 手順 7 — リボンケーブルの接続を外します

- フロント回路基板上的リボンケーブルZIFコネクタの小さなヒンジ式ロックフラップを、スパジャラーの先端、開口ツールもしくは指の爪を使ってはね上げます。

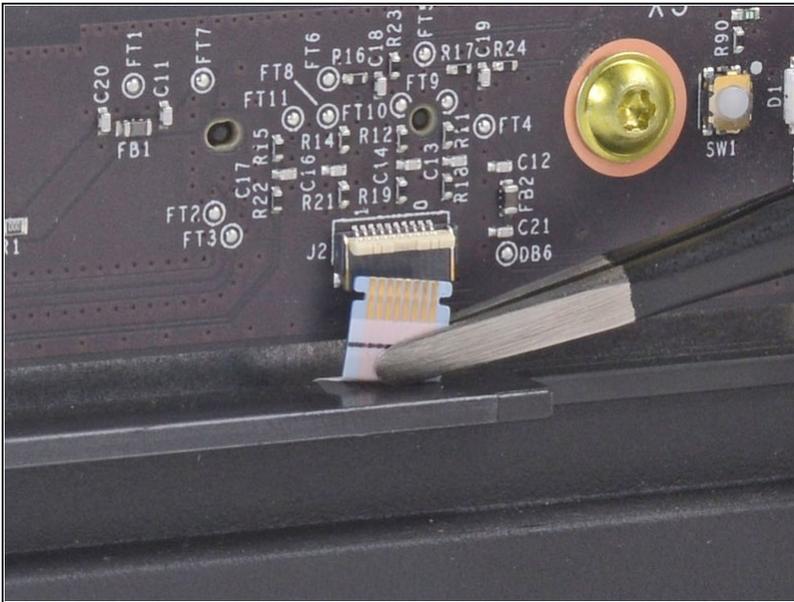
## 手順 8 — リボンケーブルの接続を外します

- 先端が尖っていないピンセットを使って、コネクタからリボンケーブルを引き抜きます。

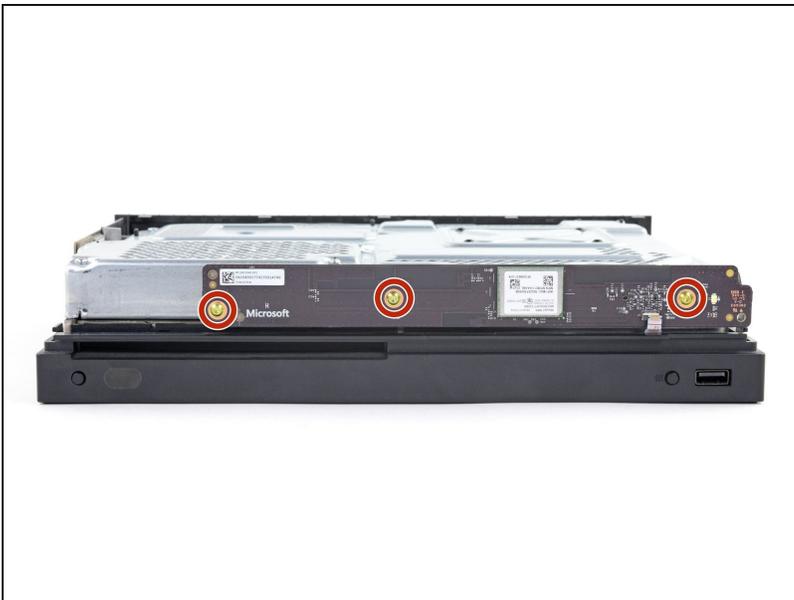
## 手順 9 — フロント回路基板のネジを外します

- T8ドライバーを使って、フロント回路基板を上部メタルケースに固定している、13.3mmネジを3本外します。

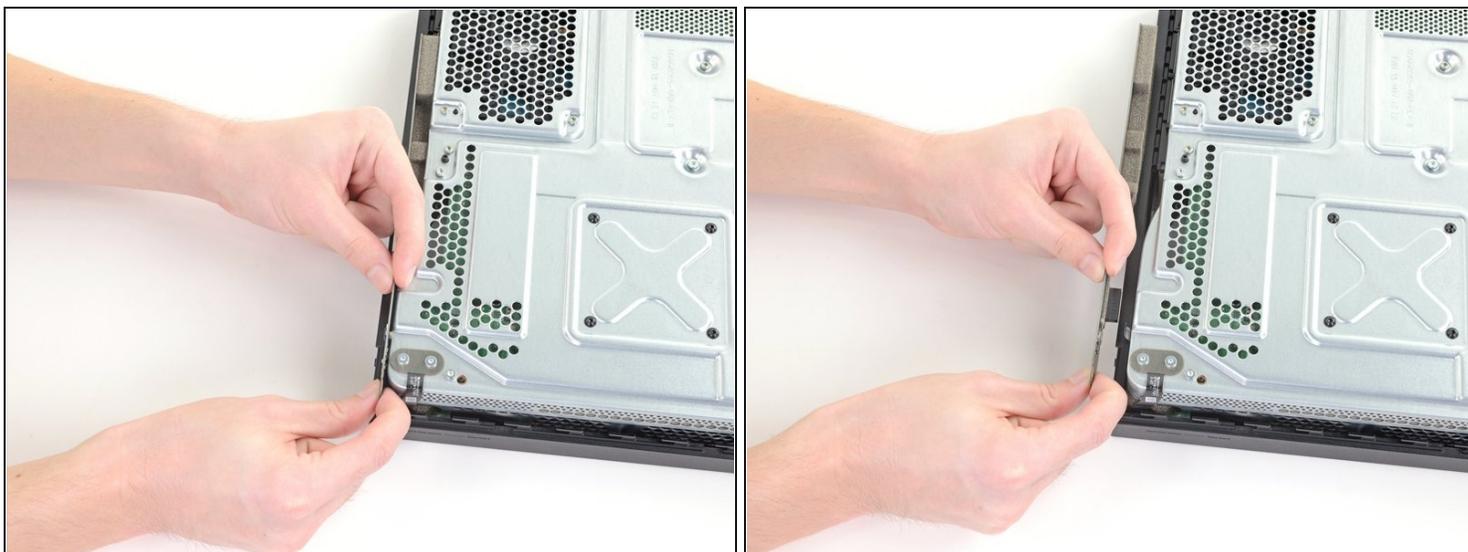
## 手順 10 — フロント回路基板を取り出します

- フロント回路基板を上部メタルケースからまっすぐ引き抜きます。

⚠ ボードを曲げたり、傷つけたりしないように、ボードの左右両側を握ってください。

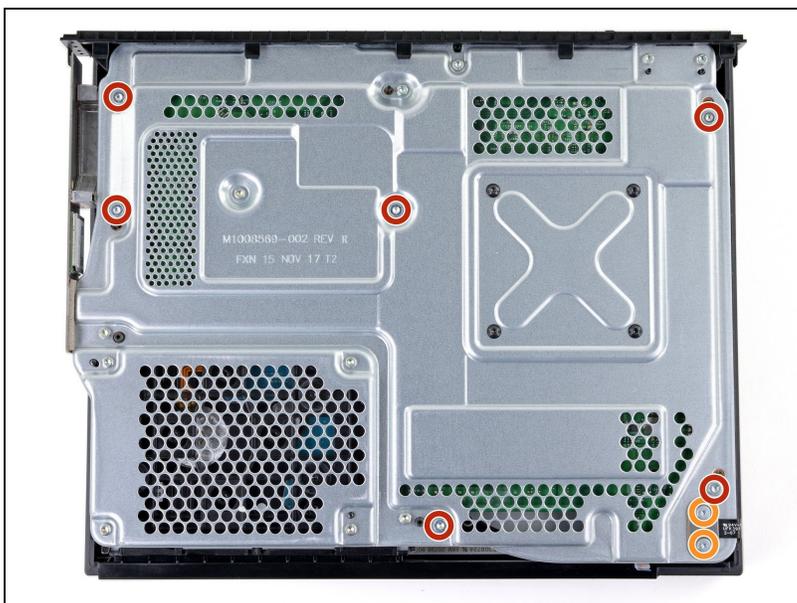
## 手順 11 — 上部メタルケースのネジを外します

- T10トルクスドライバーを使って、上部にメタルケースを下部プラスチックケースに固定している47.7 mmネジを6本外します。
- T8トルクスドライバーを使って、上部メタルケースにプレスコネクタを固定している7.5 mmネジを2本外します。

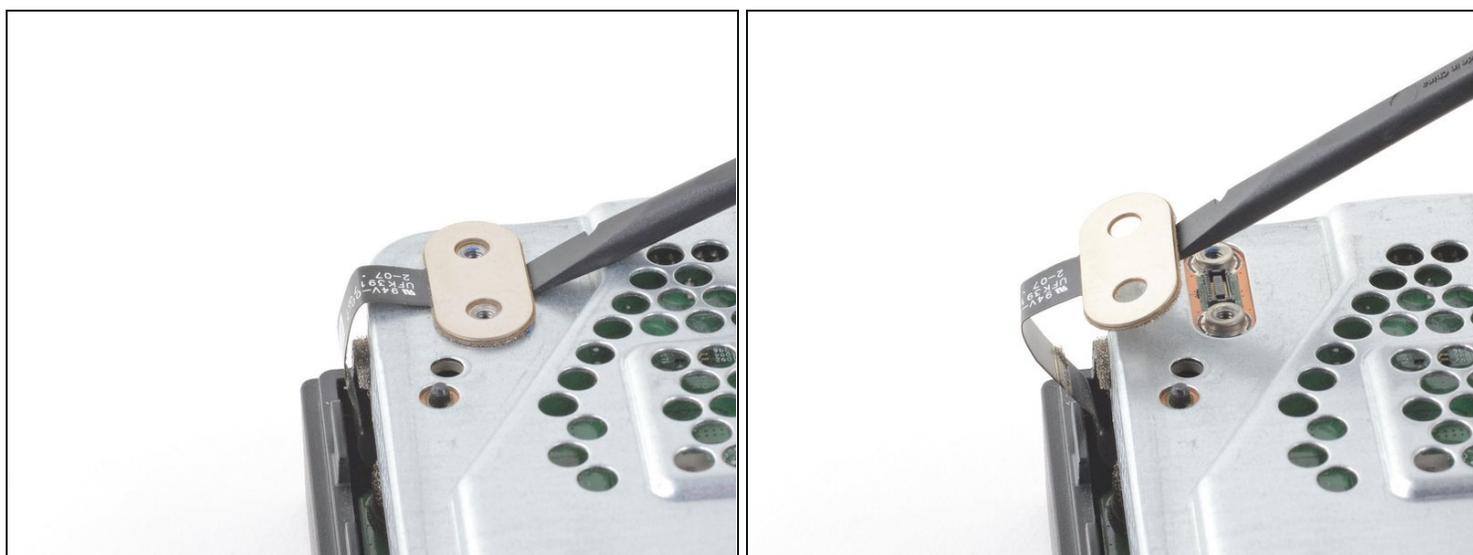
## 手順 12 — プレスコネクタを外します

- リボンケーブルと反対側のプレスコネクタの下に、スパッジャーの平面側先端を差し込みます。
- スパッジャーを使って、上部メタルケースからプレスコネクタを持ち上げて、取り出します。

**⚠ スパッジャーをソケットの奥まで押し込まないでください。ソケットをこじ開けると破損する恐れがあります。**

**★** このような**プレスコネクタ**を再装着するには、慎重に位置を合わせてカチッと音がするまで片側を押し下げてから、反対側も同様にします。中央部分は押さないでください。コネクタの位置がずれると、ピンが曲がってしまい、永久的な損傷の原因になります。

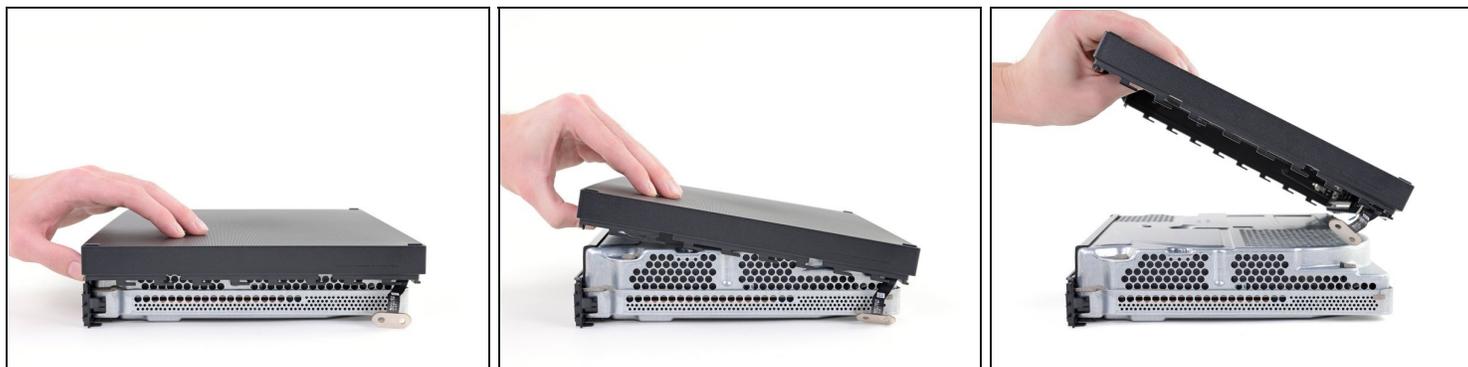
### 手順 13 — 下部プラスチックケースを外します

- コンソールを裏返します。
  - ① 下部プラスチックケースを固定して、メタルケースから離してください。
- 下部プラスチックケースをメタルケースから持ち上げて外します。

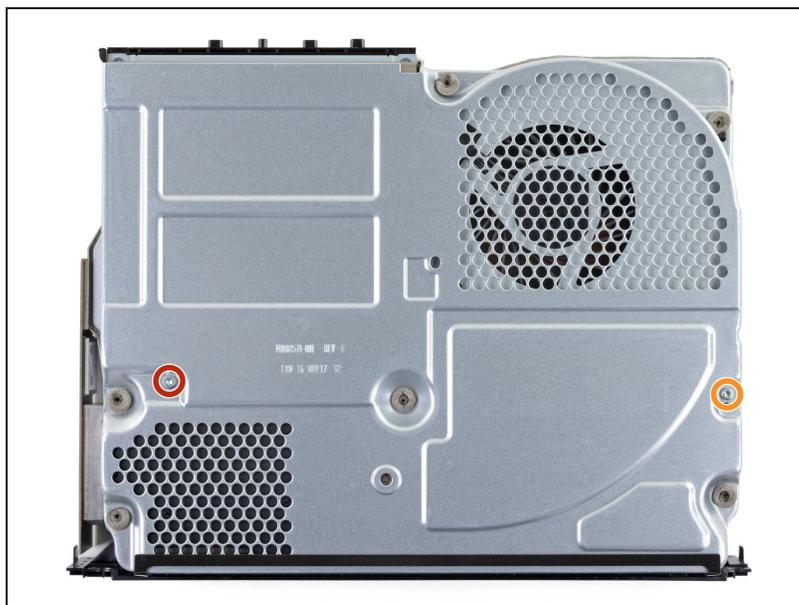
### 手順 14 — 下部メタルケースのネジを外します

- 下部メタルケースを固定している、T10トルクスネジを2本外します。
  - 7.7 mmネジ—1本
  - 11.4 mmネジ—1本

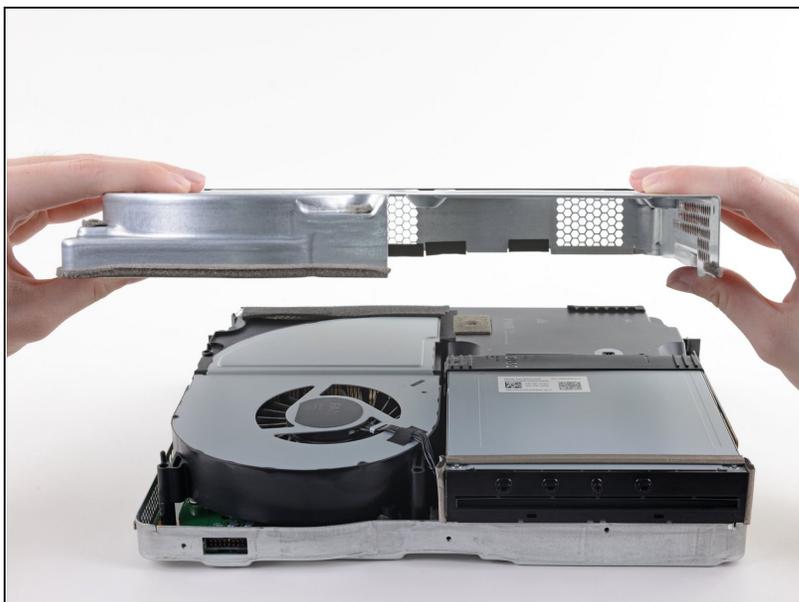
## 手順 15 — 下部メタルケースを取り出します

- 下部メタルケースを上部メタルケースと内部コンポーネントから持ち上げます。
- ① ディスクドライブは下部メタルケースと一緒に持ち上がる可能性があります。この手順の作業中、落ちないように手で固定してください。
- 下部メタルケースを取り出します。

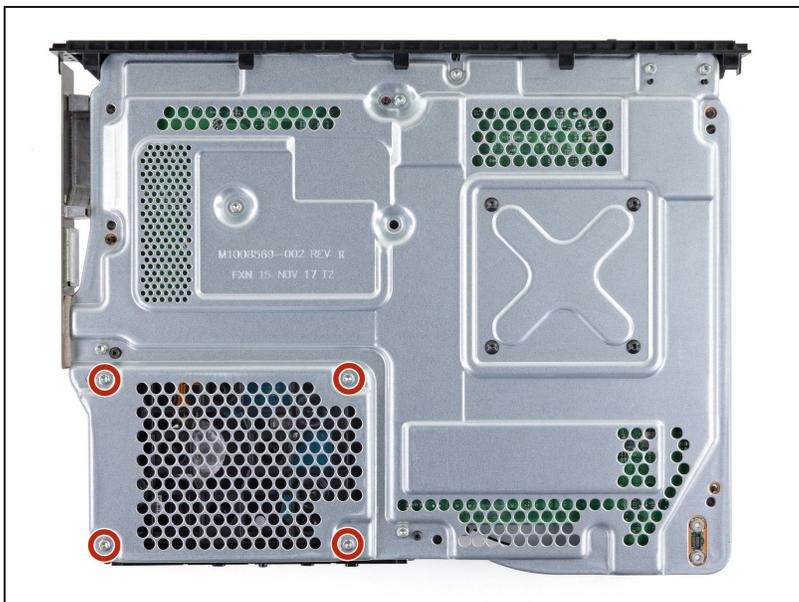
## 手順 16 — ケースにハードドライブを固定しているネジを外します

- コンソールを裏返しにします。
- ⚠ ディスクドライブに2つのケーブルコネクタだけでマザーボードに繋がっています。
- T10トルクスドライバーを使って、ハードドライブを上部メタルケースに固定している11.4 mmネジを4本外します。

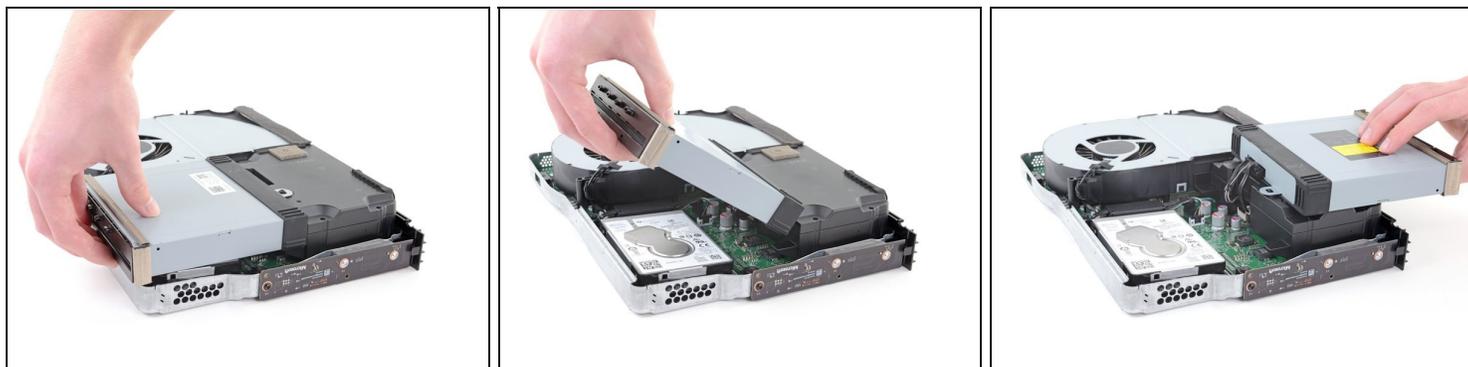
## 手順 17 — ディスクドライブを移動させます

- ディスクドライブが外れていることに注意しながら、本体を裏返します。
- ディスクドライブを持ち上げると、メタルタブが電源から外れます。
- ディスクドライブを裏返して、電源の上に重ねます。ディスクドライブは最初に装着されていた位置から逆の方向に向きます。

⚠ ディスクドライブはマザーボードに繋がっています。破損を防ぐため、必要以上にケーブルを引っ張ったり、曲げたりしないでください。

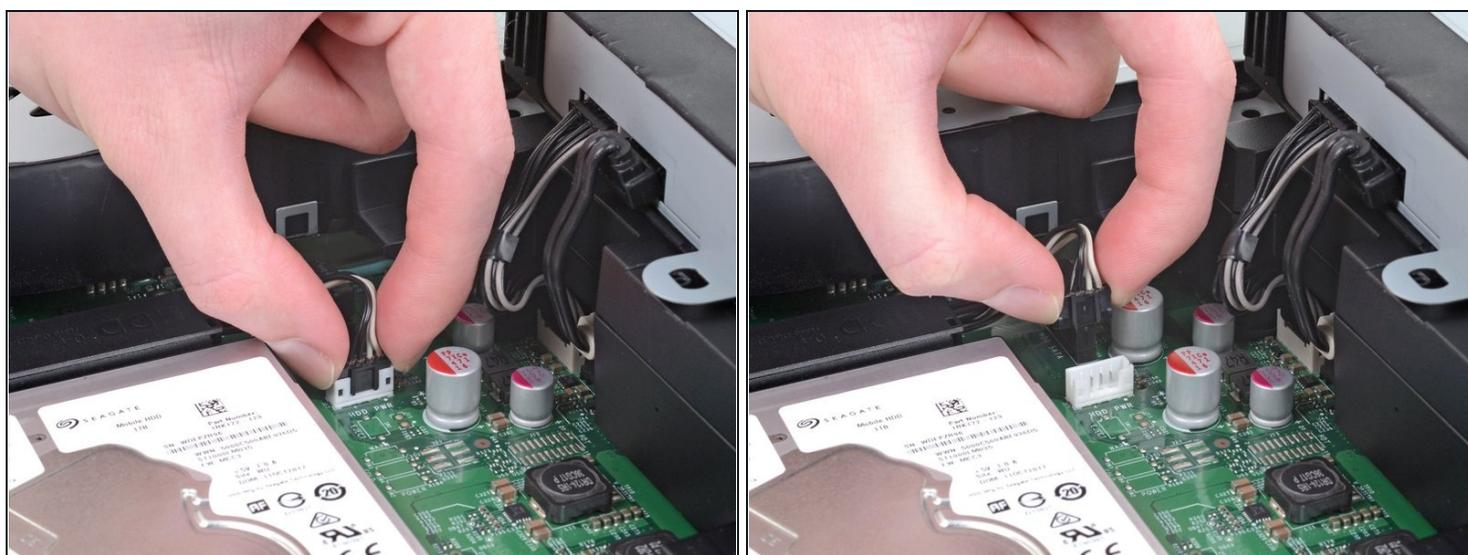
## 手順 18 — 結束ケーブルコネクタの接続を外します

- ハードドライブにマザーボードが繋がっている結束ケーブルコネクタの接続を上向きに引っ張りながら外します。

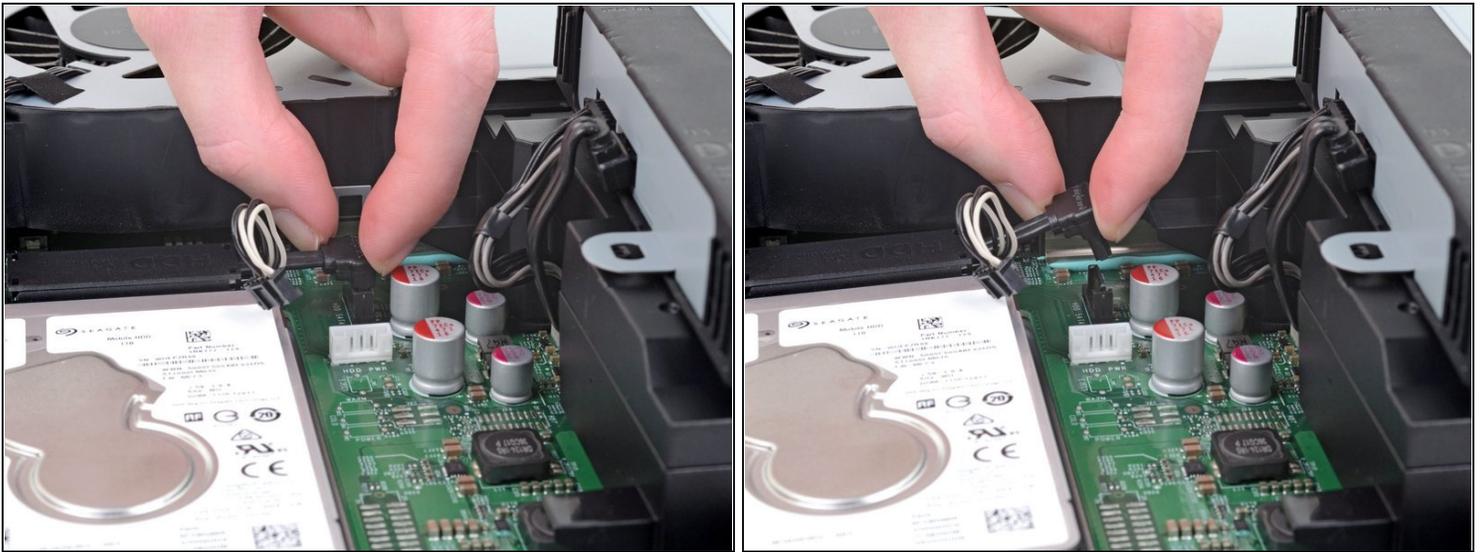
## 手順 19 — SATAケーブルの接続を外します

- ハードドライブとマザーボードを繋いでいるSATAケーブルを直接上向きに引き抜いて、接続を外します。

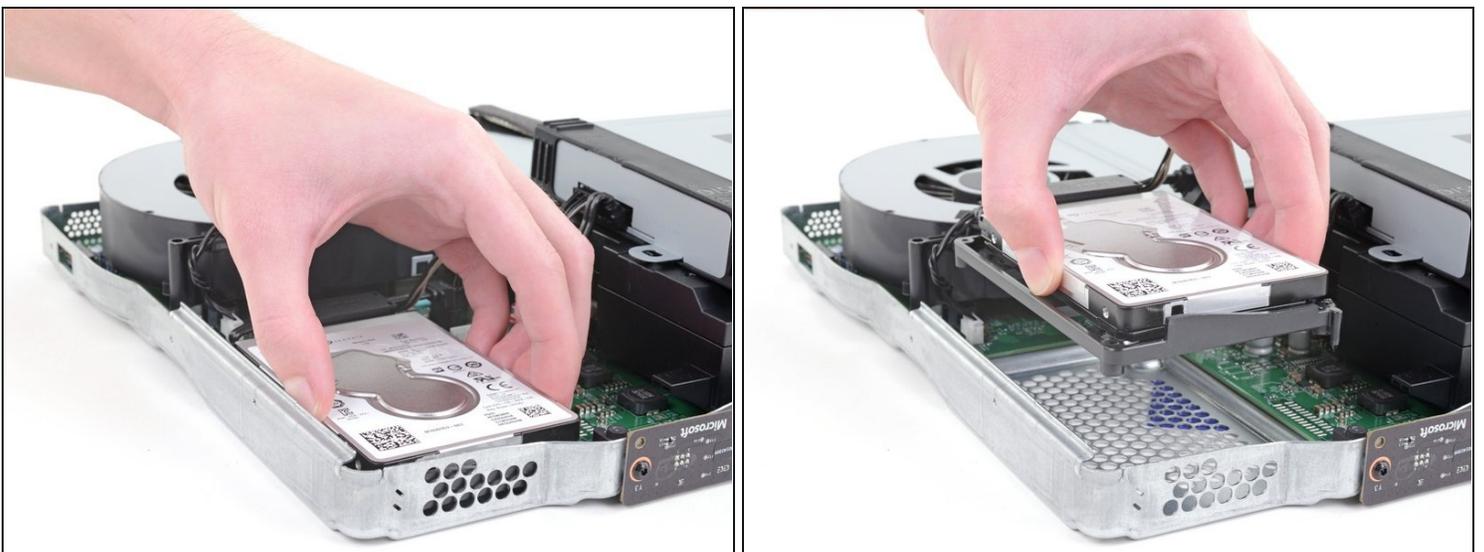
## 手順 20 — ハードドライブを取り出します

- ハードドライブアセンブリを持ち上げて、上部メタルケースから取り出します。

⚠ ハードドライブを動かすときは、破損しないように側面を持ってください。

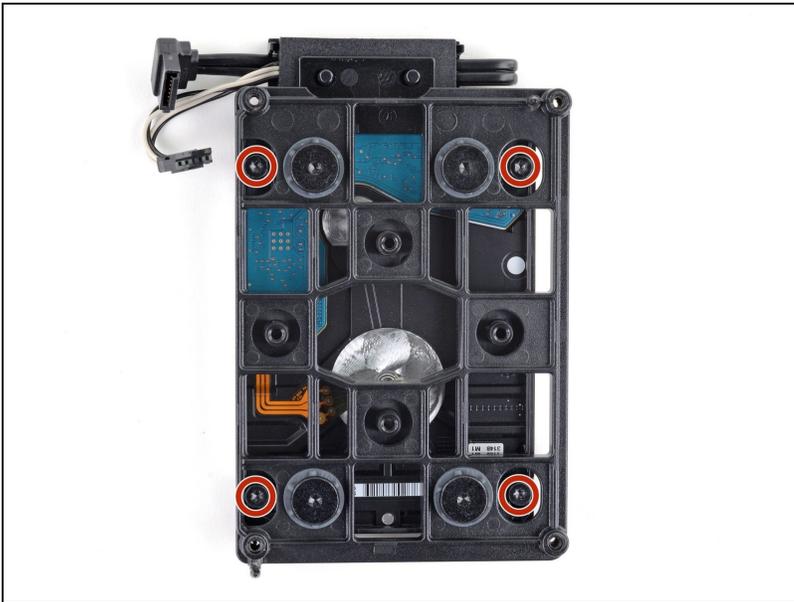
## 手順 21 — マウンタブラケットを取り出します

- ハードドライブを裏返して、プラスチックのマウンタブラケットを上向きにします。
- T10トルクスドライバーを使って、ハードドライブをマウンタブランドに固定している 8.6 mmネジを4本外します。

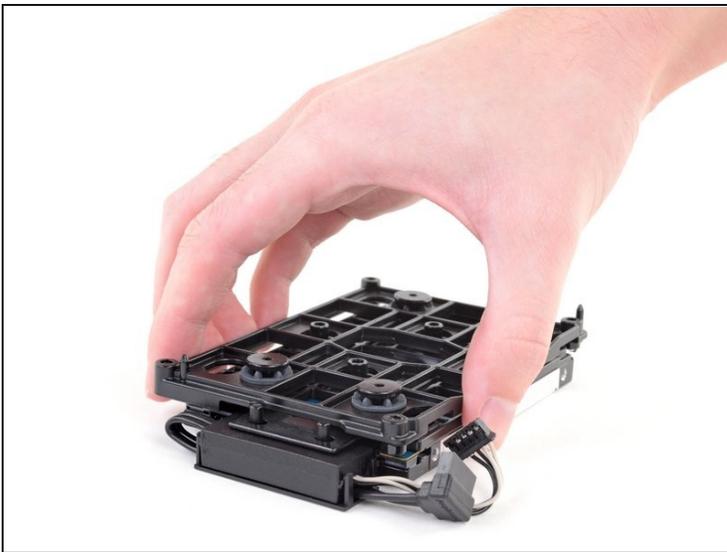
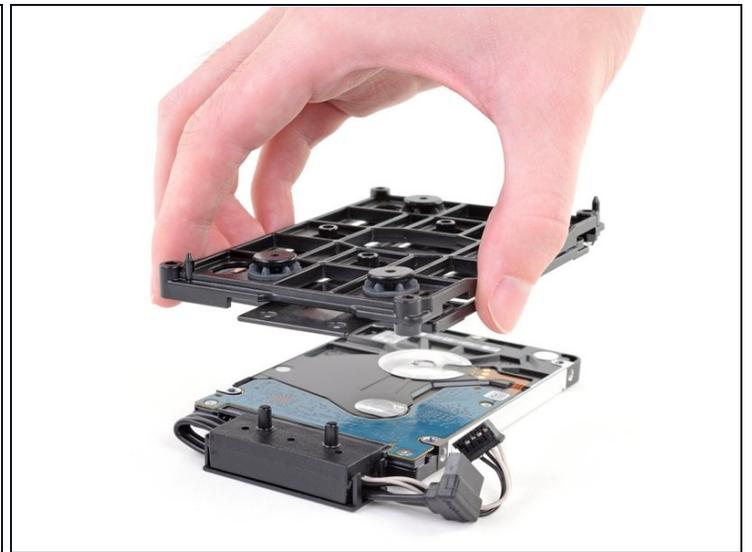
## 手順 22

- マウンタブラケットをハードドライブから持ち上げます。

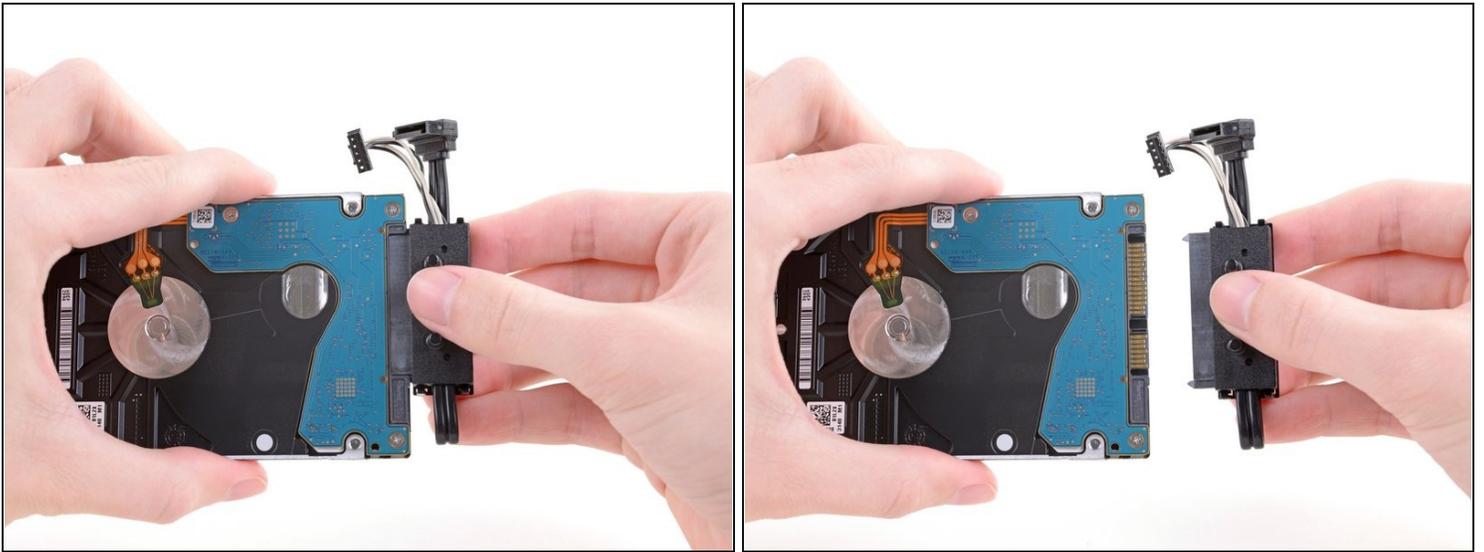
## 手順 23 — ハードドライブコネクタの接続を外します

- ハードディスクドライブのコネクタをドライブの先端まで平行に引っ張って、ハードディスクドライブから外します。
