## はじめに

## 手順 1 — MacBook Pro 13" Touch Bar 2018 キーボードの分解

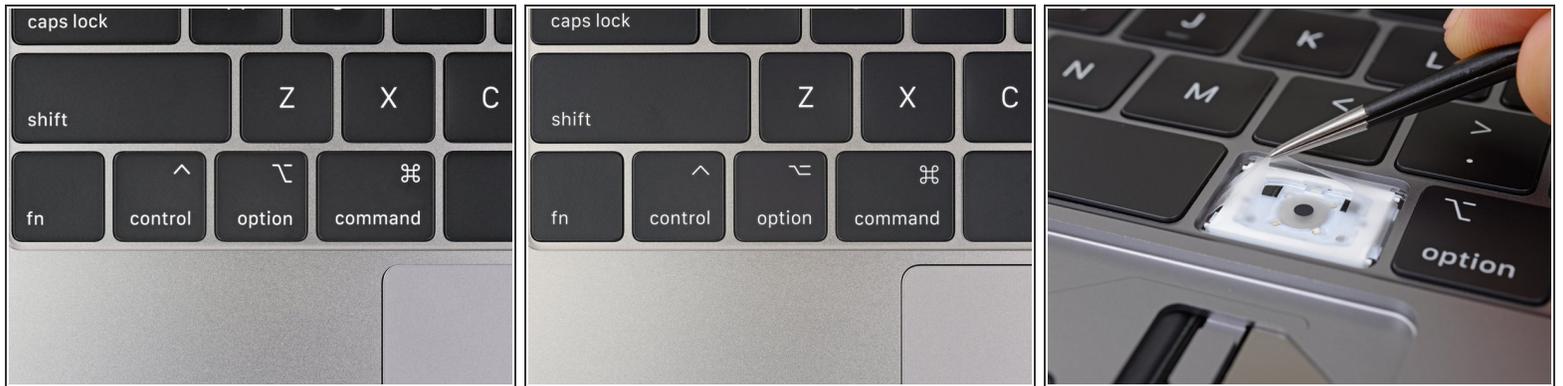
- 見た目だけにとると、新しいキーボードは前モデルと驚くほどそっくりです。1番目の画像を見れば新しいモデルのoption ⌥ シンボルの高さが若干伸びたぐらいです。
  - 新しいキーキャップはほんのわずかですが薄くなりました。(新モデルが約1.25 mmに対して2017モデルは1.50 mm)これによりキーキャップが取りやすくなるため、作業によるダメージのリスクが若干軽減できます。また、[スペースバー](#)の内部デザインが若干変更されています。
  - このデリケートなバタフライスタイルのメカニズムの上に新しいシリコーンの膜が全体に覆われています。
- ⓘ 以前、Appleは防塵機能付きのキーボードについて[特許申請](#)しました。そして今日、[Appleはシリコーンの目的はまさにこの防塵機能であると認めている](#)ようです。

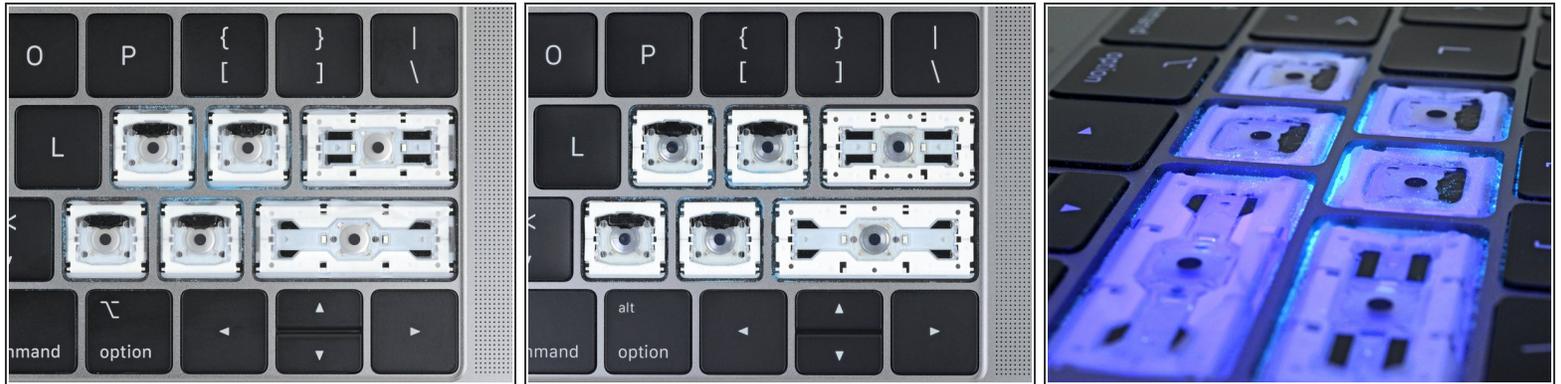
## 手順 2

- さて、おそらく皆さんの頭によぎっているキーの(一番大きな)心配を述べてみましょう。新しいシリコンのインプラントはうまく機能するのでしょうか？そこで、私たちがあみ出した高等な科学的分析を行いました。
  - キーの上にブルーに色付けされたパウダーを撒き、手でキーをバンバンと叩いた後、キーキャップを取り出してパウダーは何処へいくのか実験してみました。
  - マイルドサクセス:ほぼ上手くいきます！第三世代のキーボード(1番目の画像)を見れば、ほとんどのパウダーはキーの端に向かって溜まり、デリケートなバタフライ機能を阻むことはありません。一方、昨年のメカニズム(2番目の画像)は上手くいきませんでした。
  - 実験をさらに加速させてみます。(言い換えれば、より多量のパウダー、もっと激しいタイピングのテストです)するとパウダーはどうしても生じてしまう隙間を通り抜けてドームスイッチの中へ入り込んでしまいました。
- ★ 蛍光色を付けたパウダーで実験するというアイデアを教えてくれた、私たちの愛すべきMac ユーザーの[@danj](#)に拍手を贈ります！

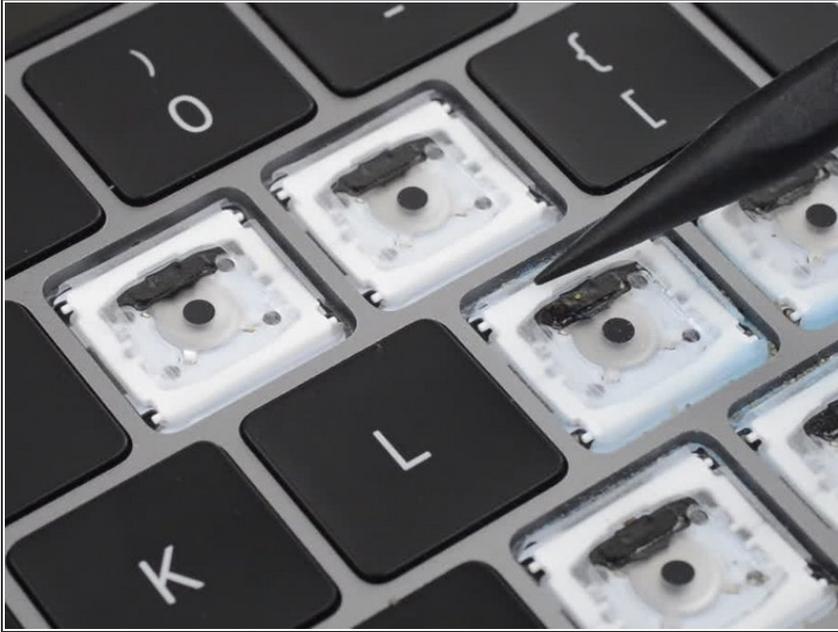
## 手順 3

- 第1ステージは成功です！第2ステージに突入です：最後の審判のサンドテスト(砂を使った実験)です。
- 次にキーボードの上にひとつまみの砂を撒きました。約1分間キーボードをタイプした結果...
  - キーキャップを外すまでもなく、何かがおかしいことに気がつきました。数箇所のキーがもう動かないのです！
  - キーキャップを取り出してみると、わずかな砂がシリコーンの隙間を通して侵入していることが分かりました。これがバタフライ機能を阻止しているのです。
- 結果：シリコーンは防塵機能のある程度、強化できます。しかし完全な防塵機能には至っていません。

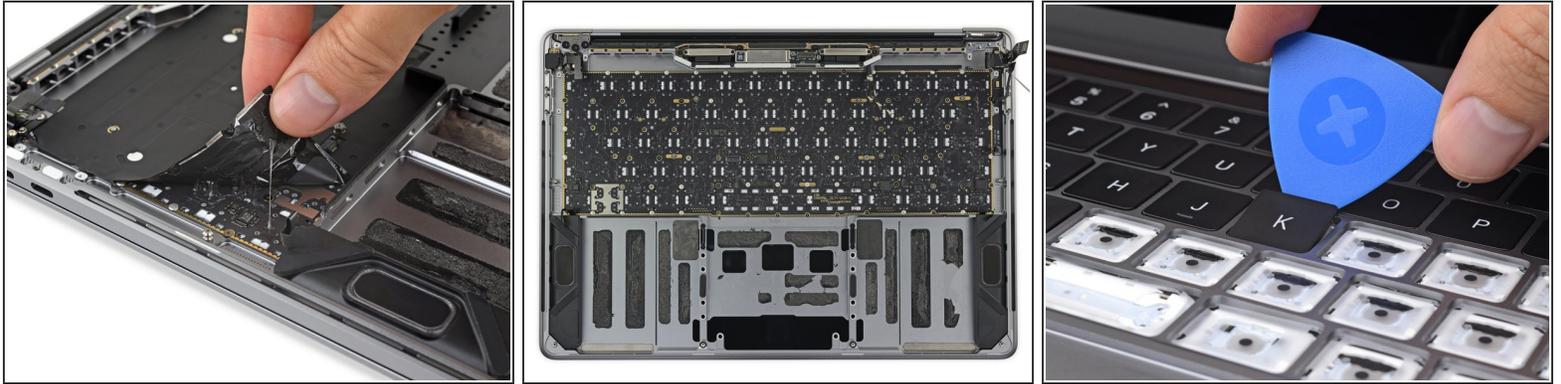
## 手順 4

- キーボード上部を徹底的に調査した後は、その下側に注目してみましょう。この部分をぜひ分解したいと熱望していた場所です。
- まず、頑丈にシールドがかけられた接着剤を剥がします。すると大きなキーボードベースが現れました。
- さらにその次に進む前に、キーボード表面に作業を戻さなければなりません。シリコンのカバーにアクセスするには一つずつ、キーキャップを外さなければならないのです。

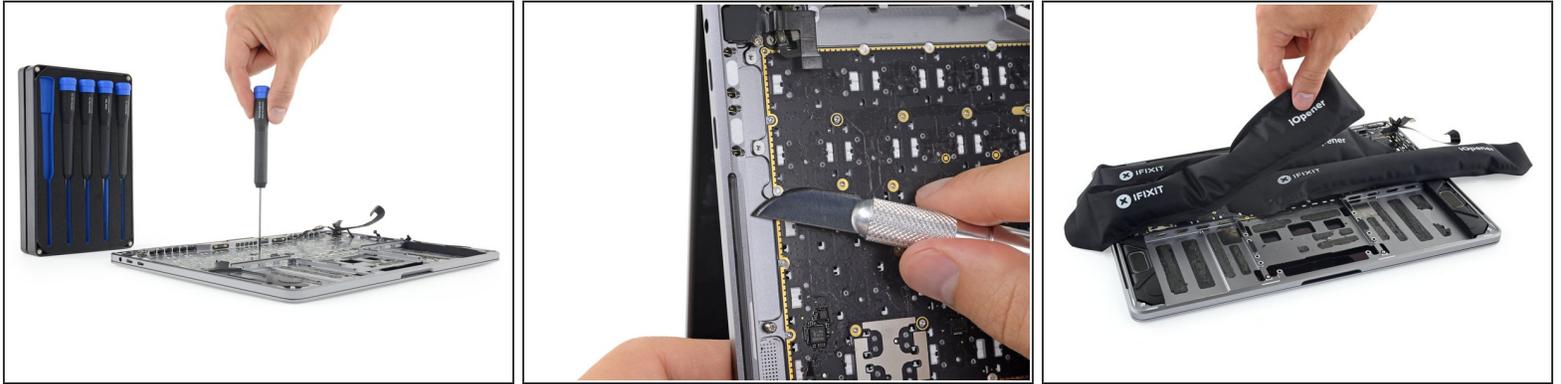
## 手順 5

- キーボードを牢屋から ESCape(脱出)させる前に、あと3つの作業が残っています。
- 作業ではP2ペンタローブネジが概ね使用されています—これはiPhoneも同様です。ということでプロフェッショナル専用のツールを使ってこれを外さなければなりません。
- 見た限り、安全ネジで作業は十分とはいえないようです。キーボードにはリベット(ピン)が使用されています。一回限りで使用できなくなるこの12個以上もあるピンを一つずつ壊しながら削り出していかなければなりません。
- 最後に残るのは少量の接着剤です。iOpenerを使って接着剤で留められた箇所を温めていきます。

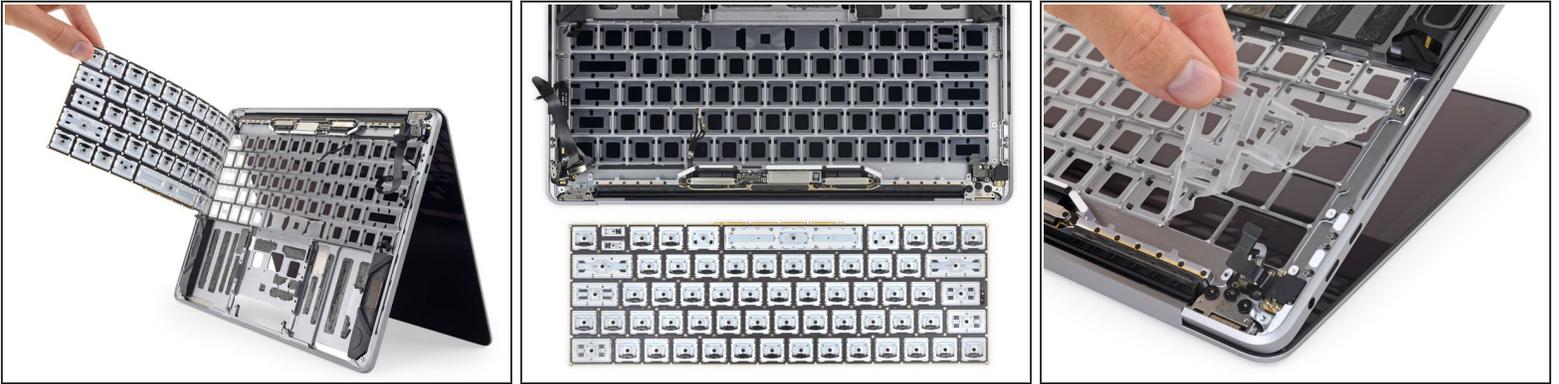
## 手順 6

- 新モデルの防塵機能のデザインを暴いた後は、キーボードのPCBがケースから剥がれ落ち、サンドイッチ状のシリコンの膜だけが残ります。
- このシリコンは1枚のシート状で、型にはめてカットされています。[昔流行ったキーボードカバー](#)を思い起こさせます。
- 改良されたキーキャップとは別に、このキーボードのデザインはサービスの利便性という観点からするとかなりかけ離れています。ピンや接着剤のような修理を妨げる障害に加えて大部分のパーツを解体する必要があるのです。壊れたキーボードを交換する場合には非常に困難な作業になります。
