## Microsoft Surface Goの分解

作成者: Jeff Suovanen

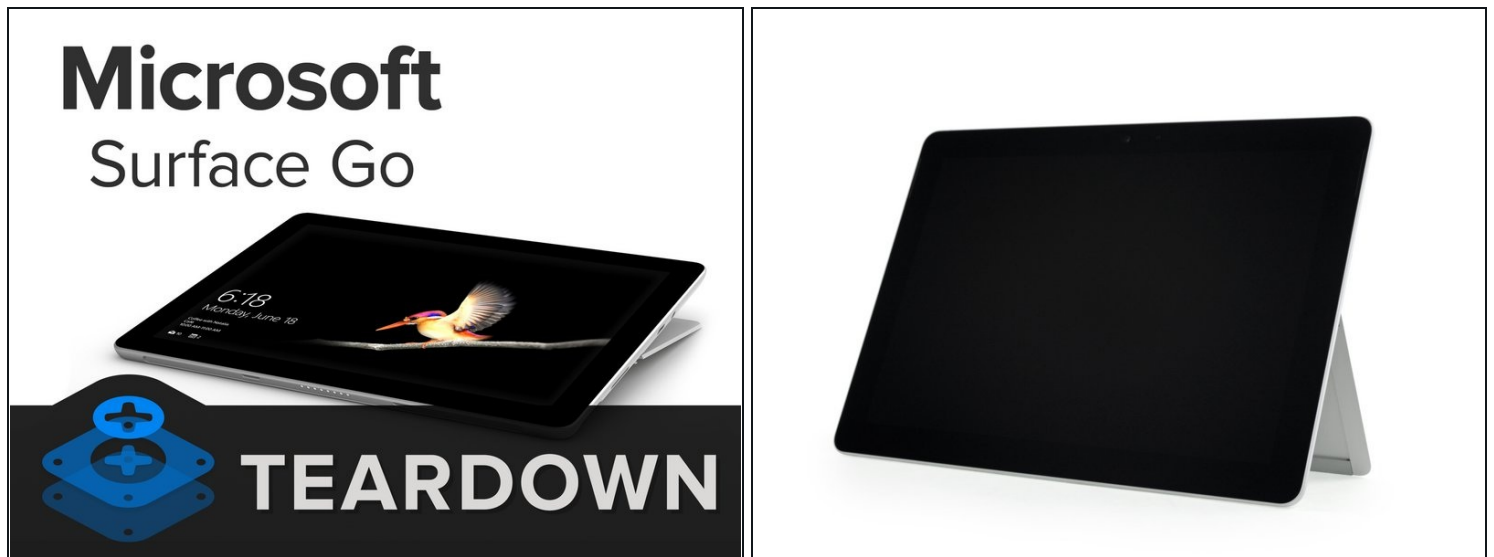
- いつものように、分解は簡単なスペックの調査から始まります。
  - 10型のIPSマルチタッチ対応のディスプレイは3:2の縦横比で解像度は1800 × 1200 ピクセル (217 ppi)
  - デュアルコア1.6 GHz Intel Pentium Gold 4415Y processorにはIntel HD Graphics 615が内蔵
  - 4 GB RAM (オプションで8 GB)
  - 64 GB eMMCストレージ(オプションで128 GB NVMe SSD)、microSDXCで拡張することも可能
  - メインのカメラは800万画素で1080pの動画撮影に対応、自撮り用カメラは500万画素で1080p動画撮影に対応

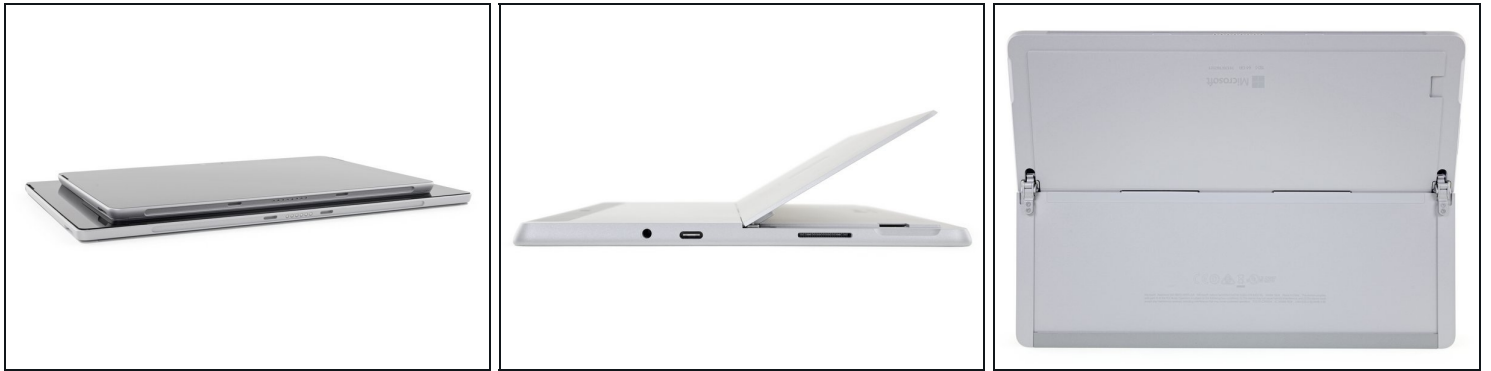
## 手順 2

- Proと比べると、Goはスムーズな曲線で角もより丸くなっていて、iPadっぽい見た目になっています。
- Surface Goは少ないポートから多くのポートを分岐させる流行に乗りませんでした。このタブレットにはUSB-Cポート、ヘッドフォン端子、Surface専用端子とSDカードリーダーを備えています。
  - ① SDスロットを探しているときに、誤って 寝ているGoを起こしてしまいました。おそらく磁気センサが磁石内蔵のスタンドの動きを検出しているものと思われます。
- 少し設計の変わったヒンジの間を覗いてみると、FCCの認証情報、モデル番号 (1824)、ストレージやメモリの容量がありました。

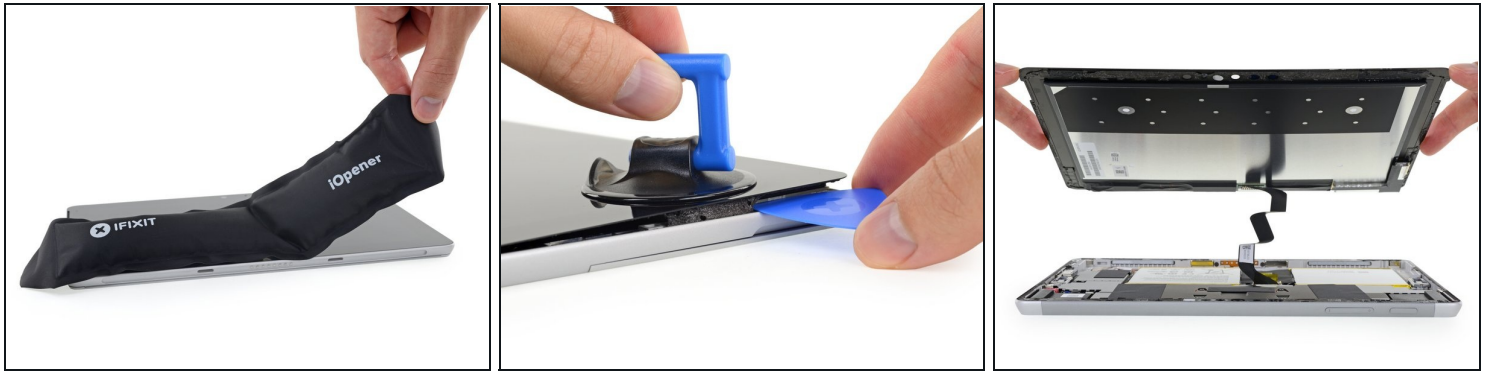
## 手順 4

- Surfaceの開口作業を5年もやっていれば、もう手順は分かっています。
- 使い慣れた*iOpener*で温めてから、[ハンドル付き吸盤カップ](#)と[開口ピック](#)([今回はわずか数個のみ使用](#))を使って、たっぷりと付けられた接着剤に挑みます。
  - ① このような粘着力たっぷりの接着剤は初めてではありません。このように小サイズで頑丈なディスプレイでは、破壊する可能性が低くなるため、開口作業も[あまり怖くありません。](#)
- ディスプレイが外れると、Microsoftがとても長いリードを付けてくれたことに嬉しくなります。
  - ① ディスプレイケーブルが長いとケーブルにダメージを与えず、安全に簡単にディスプレイを外せます。

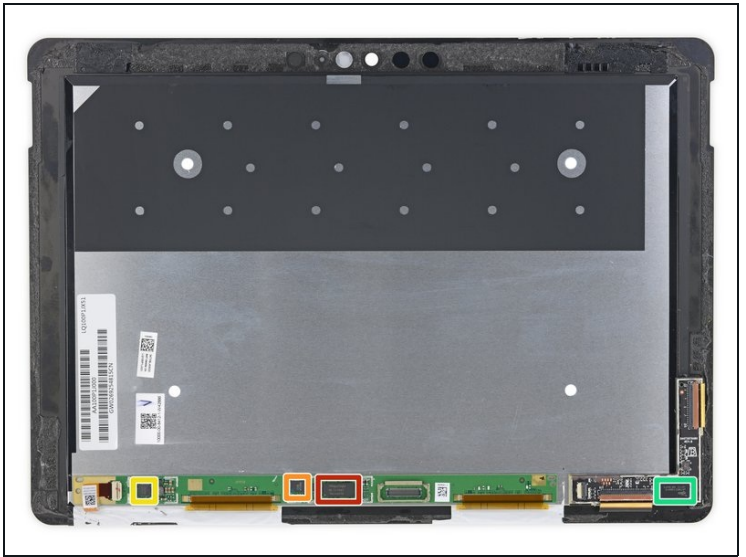
## 手順 5

- ディスプレイを取り出す最後の砦は一ディスプレイのZIFコネクタを保護するEMIシールドです。
- ディスプレイが外れると、下側端に注目していきます。そこにディスプレイのチップを幾つか発見できます。
  - MegaChips [S15シリーズ LCD タイミングコントローラー](#)に類似
  - i7248 H717690
  - 18996MB N746547
  - KTH6212MAYS

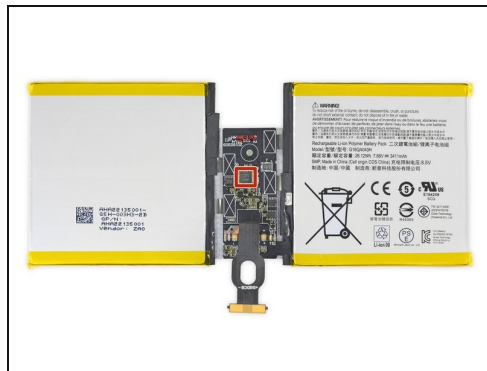
## 手順 6

- びっくり仰天することは、Surface Goのバッテリーのコネクタがすぐに外せることです！マザーボードを完全に取り出す必要もなく外せるので、修理難易度は大きな期待が持てます。
- というはずだったのに？実際のバッテリーの取り出しは、[昔に行った悪夢の作業を思い起こさせます](#)。—2つの巨大な接着剤パッドが[iFixit接着剤リムーバー](#)とプラスチックカードに対して全力で戦いを挑んでくるのです。
- ① 接着剤で固定されたバッテリーは、デバイスの寿命を簡単に延命したいと願う消費者を失望させると同時に、デバイスの寿命が尽きた時、リサイクル業者に高額なりサイクル費用を負担させるのです。
- Goのバッテリーの容量は26.12 Whで、この[Proシリーズの前モデル](#)に比べてサイズが大幅に小さくなりました—[iPad 6](#)のバッテリーサイズとほぼ同じですが、それでもこちらは32.9 Whのパワーがあります。
- A Texas Instruments [BQ40Z50シリーズ](#)のリチウムイオンバッテリーパックマネージャーがこのシステムの頭脳を担っています。

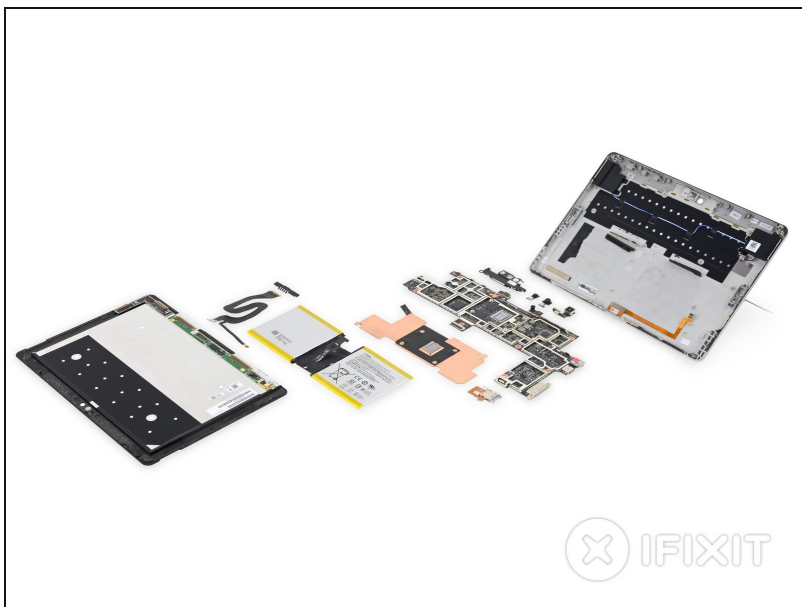
## 手順 12

- Surfaceの水面下に隠れていたパーツ一覧です。この分解にお付き合いいただき、ありがとうございます！
- ① いつも素晴らしいX線画像を提供してくれる [Creative Electron](#) に感謝します！

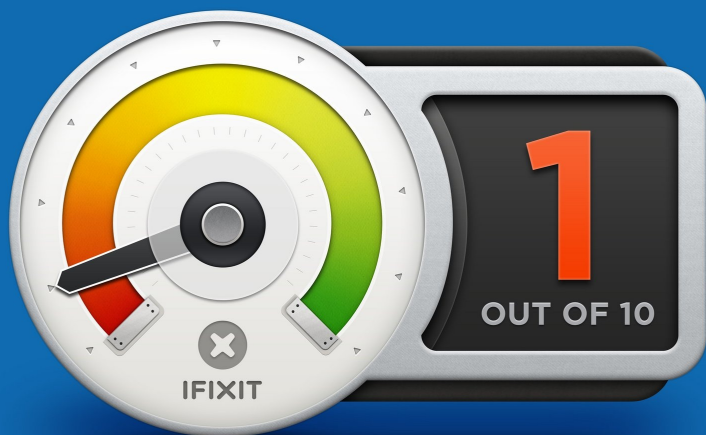
## REPAIRABILITY SCORE:

- Microsoft Surface Goのリペアビリティは10点満点中1点です。(10点が最も修理しやすい指標)
- 小さくなったフォームファクターによって、ガラスを壊さずに取り出すことができるようになりましたが、それでも恐ろしいほど難しい作業です。
- PCに交換することを考えている場合、アップグレードができないデザインではデバイス自体の寿命に限界があります。
- 使用頻度の高いポートなどにモジュール式デザインが導入されていないため、修理費は不必要に高額となります。
- ディスプレイやバッテリーなどを含む多くのコンポーネントが接着剤で固定されています。
- どのパーツを交換するにも、ディスプレイアセンブリを取り出さなければならず、(高額な)パーツに簡単にダメージを与えてしまいます。
