# Nintendo Switch ヘッドホンジャックとゲームカードリーダーの交換

このガイドを参照して、Nintendo Switchゲームコンソールの破損した、ヘッドホンジャックとゲームカードリーダーを交換します。

**ご注意:** この修理ガイドと弊社が販売するパーツは2017年に発売されたオリジナルのNintendo Switchモデルと互換性があります。モデル番号はHAC-001とHAC-001(-1)です。

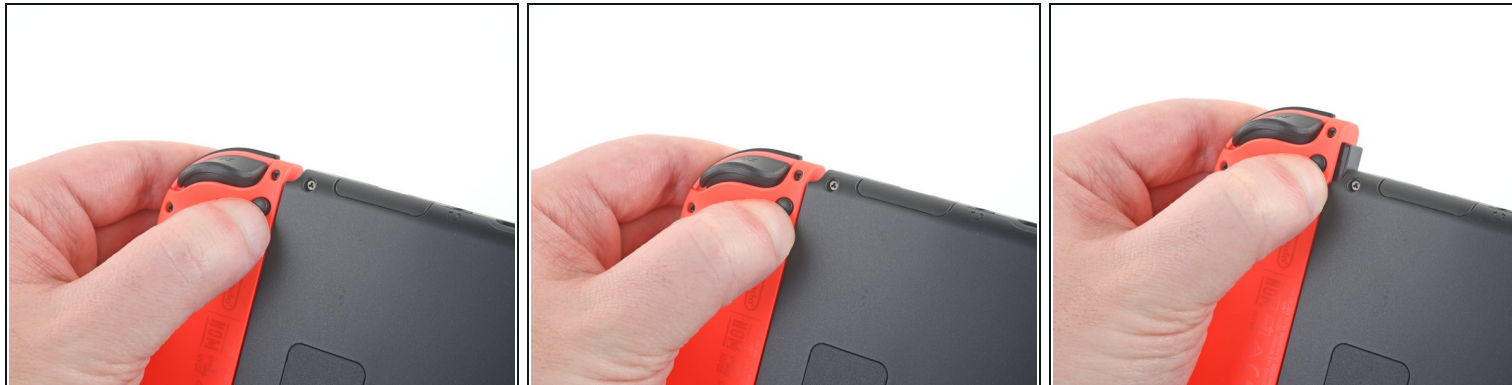
## 手順 1 — Joy Conコントローラーのロックングタブを外します

- Joy Conコントローラーの裏面上の小さな丸いボタンを押します。
- ボタンを押しながら、コントローラーを上側に向けてスライドします。

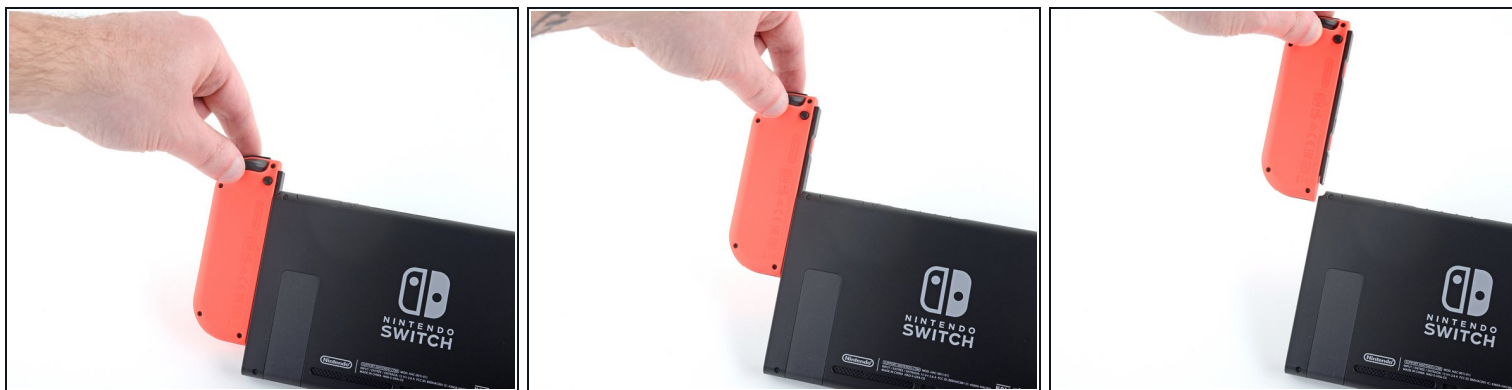
## 手順 2 — Joy Conコントローラーを外します

- Joy Conをスライドして、コンソールから完全に外します。

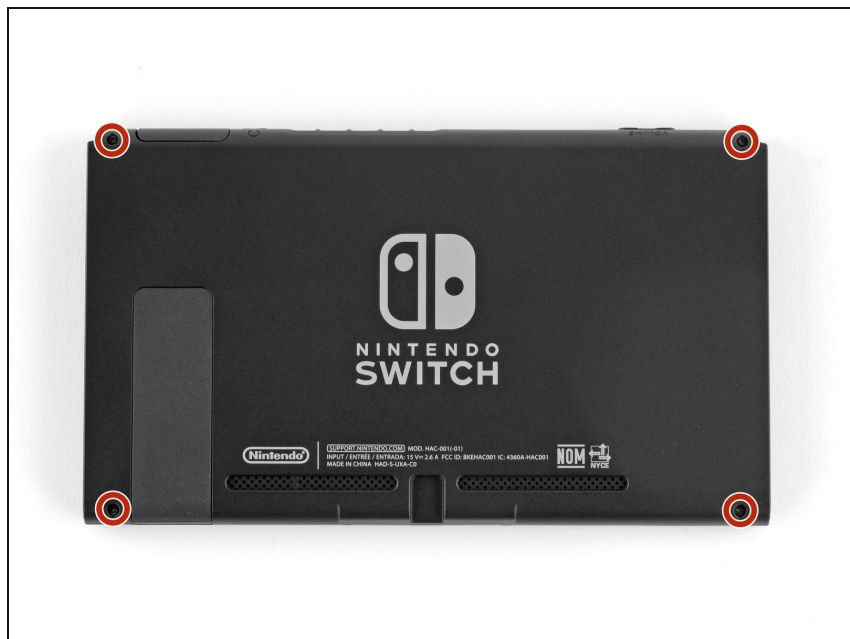
### 手順 3 — リアパネル上のネジを外します

- Y00 ドライバーを使って、リアパネルを固定している長さ6.3mmネジを4本外します。

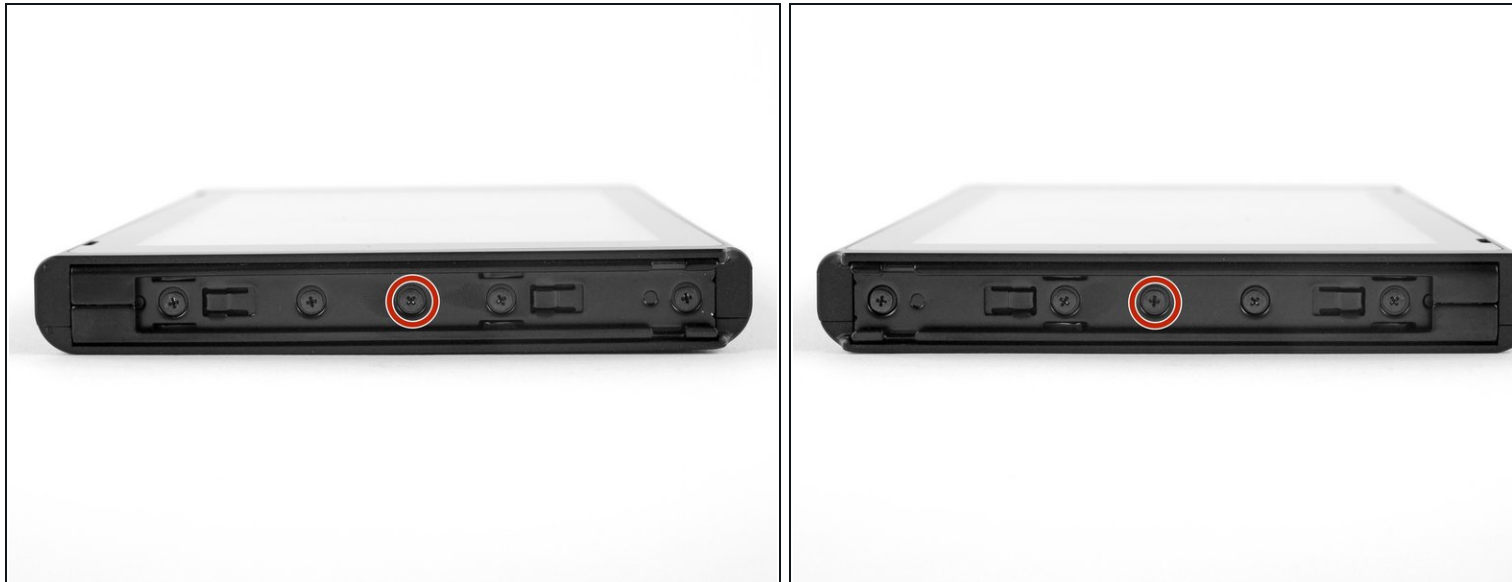
## 手順 5

- JIS 000ドライバーまたはiFixit公式のPH 000ドライバーを使用して、本体側面の3.8mmセンターネジ2本（左右各1本）を外します。

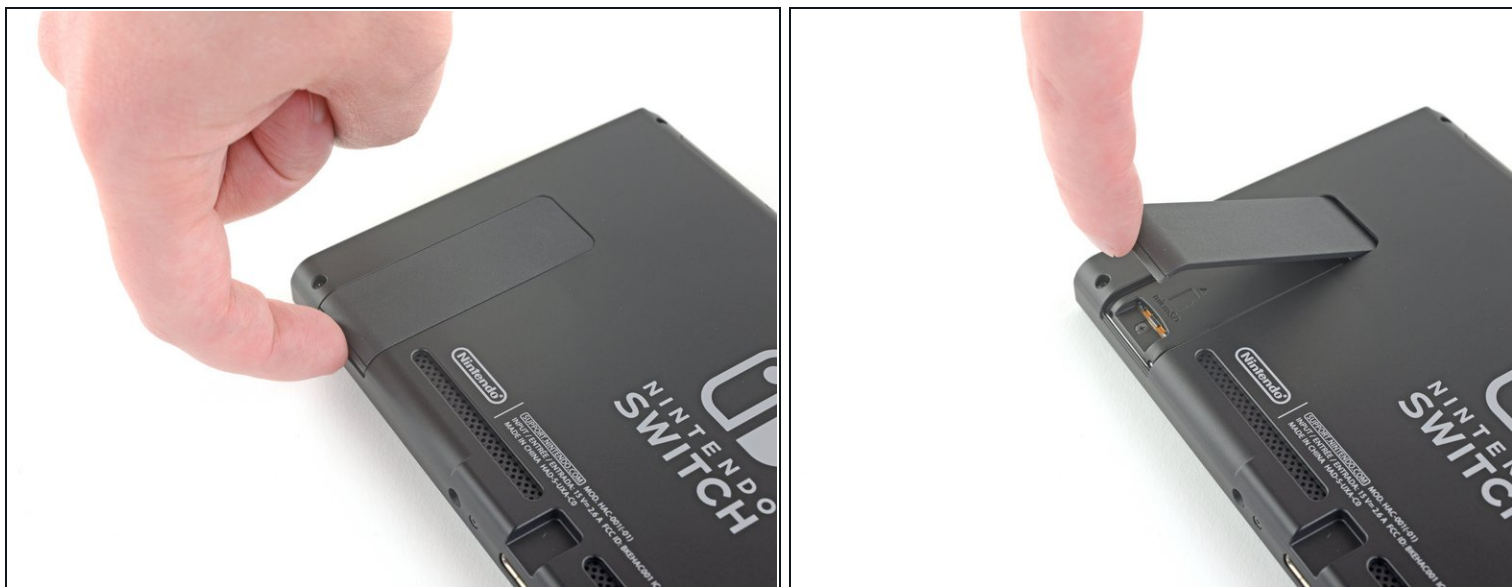
## 手順 6

- 指でデバイスの裏面のキックスタンドを持ち上げます。
- ① microSDカードスロットのmicroSDカードが入っている場合は、次の作業に移る前に取り出してください。

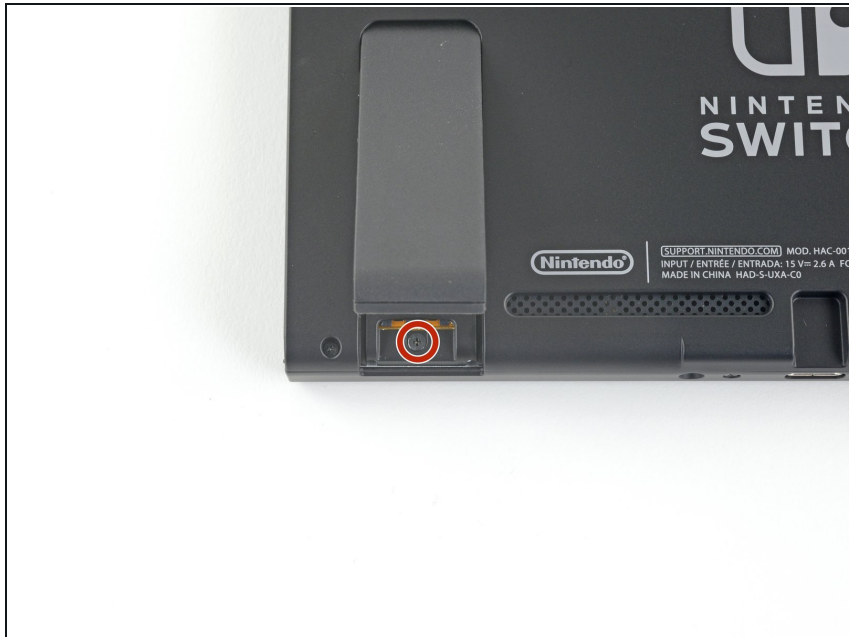
## 手順 7

- JIS 000ドライバーまたはiFixit公式のPH 000ドライバーを使用して、キックスタンドウェルの1.6mmネジを取り外します。
- キックスタンドを閉じます。

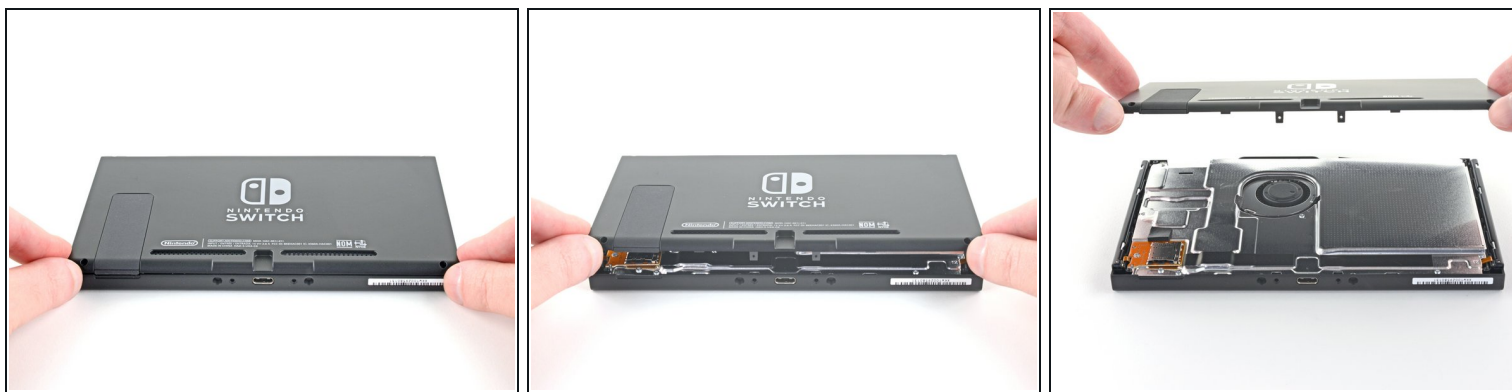
## 手順 8

- リアパネルをデバイス下部から持ち上げて、取り出します。
- ① ゲームカードカートリッジのフラップは、プラスチックシェルの半分に取り付けられているため、リアパネルを閉じた状態では完全に持ち上げることができません。
- リアパネルを本体底面から持ち上げて、取り外します。

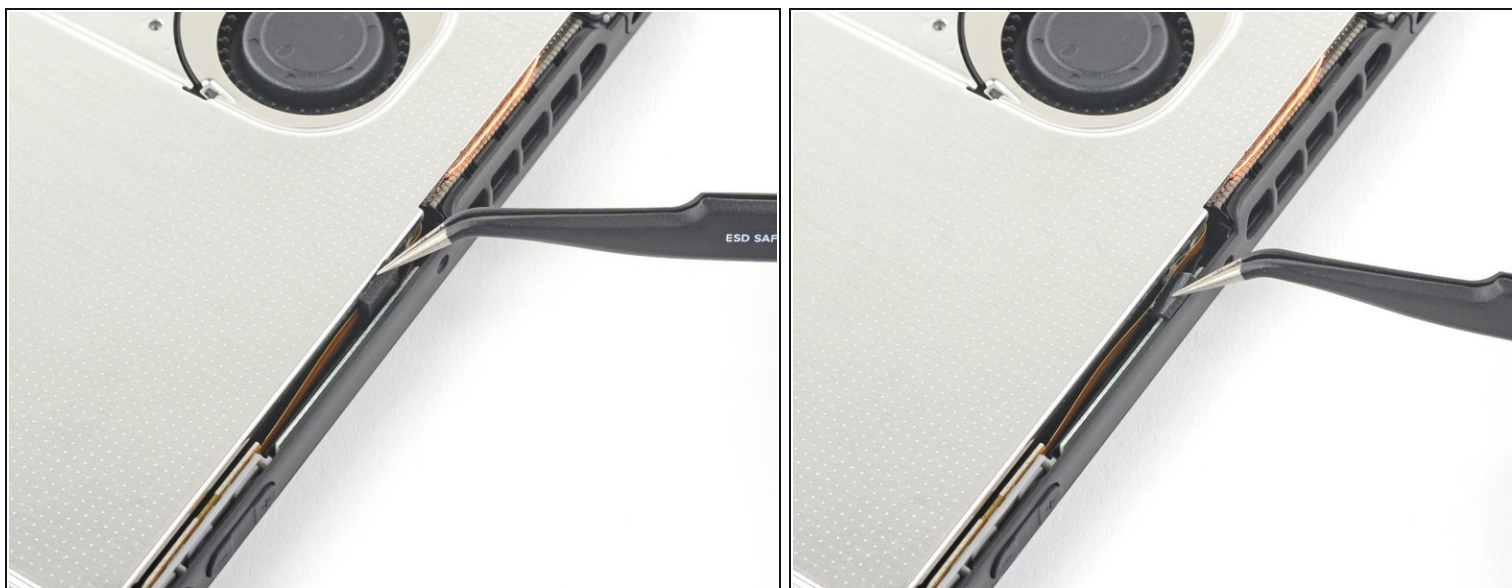
## 手順 12

- 指先もしくはピンセットを使って、ファンの排気ポート付近のデバイス上部端のフォームを剥がします。

⚠ フォームが簡単に剥がれない場合は、無理に剥がそうとすると破れてしまう可能性があります。慎重に場所を変えながら剥がしてください。

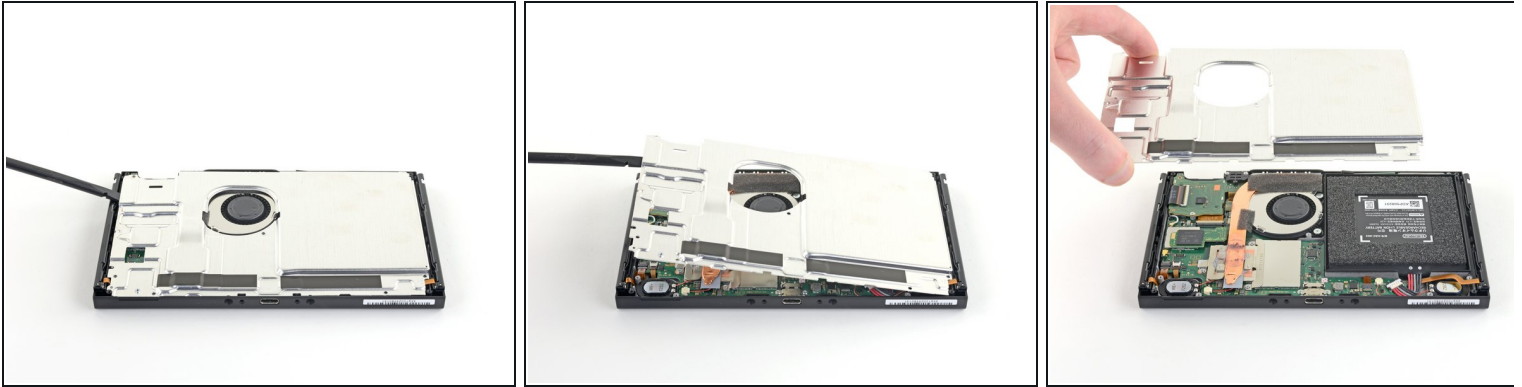
## 手順 13

- デバイスの端に沿ってシールドプレートの下にスパッジャーを挿入します。
- こじ上げてシールドプレートを持ち上げ、デバイスから取り外します。
- ① 作業で抵抗感を感じる場合があります。シールドプレートはヒートシンクに放熱グリスで軽く装着されているため、問題ありません。
- ① ピンク色の厚い放熱グリスが、シールドプレートとその下の銅製ヒートシンクの間の隙間を埋めています。これによりSwitchのオーバーヒートを防ぐことができます。
- ピンクの放熱グリスは、注意すれば再利用できます。グリスを良い状態に保ち、再組み立ての際にヒートシンクとシールドの間にしっかりと接触させてください。
- 交換が必要な場合は、[放熱グリスの塗布ガイド](#)を参照して古いサーマルコンパウンドを取り除き、再組立時に[K5 Pro](#)などの適切なコンパウンドに交換します。

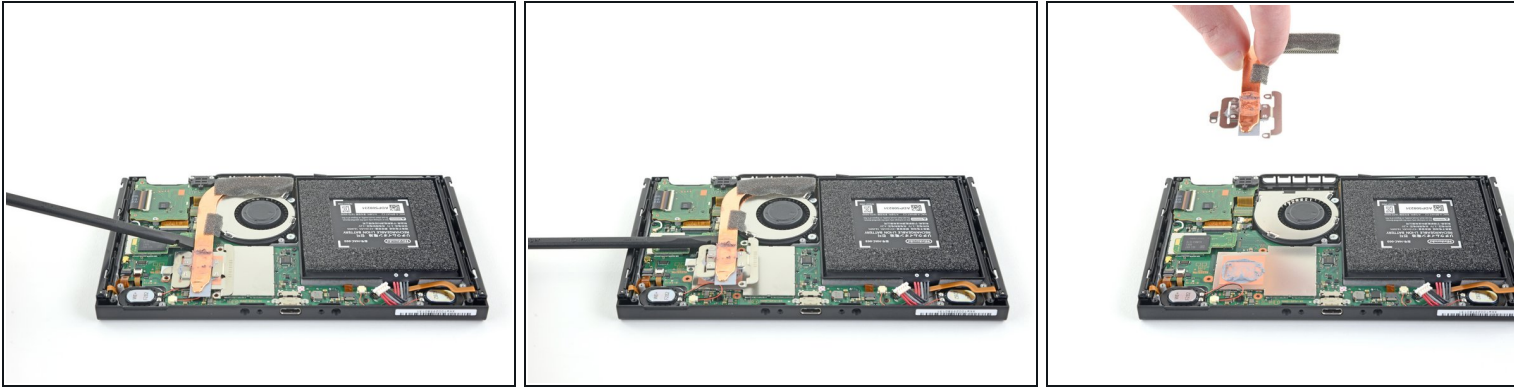
## 手順 17

- スパッジャーもしくは指先で、ヒートシンクを持ち上げて、マザーボードから外します。
- ① ヒートシンクは放熱グリスでCPUに軽く装着されているため、作業に抵抗を感じても問題ありません。
- ☑ 90%以上濃度のイソプロピルアルコールとマイクロファイバークロスを使って、古い放熱グリスをヒートシンクとCPUから拭き取ります。再組み立てをする前に、CPUに[新しい放熱グリスを塗布してください](#)。
- 以前にサーマルペーストが塗布されていた全ての表面に、サーマルペースト(放熱グリス)を塗布してください。これには、ヒートパイプとアルミシールドの間も含まれます。

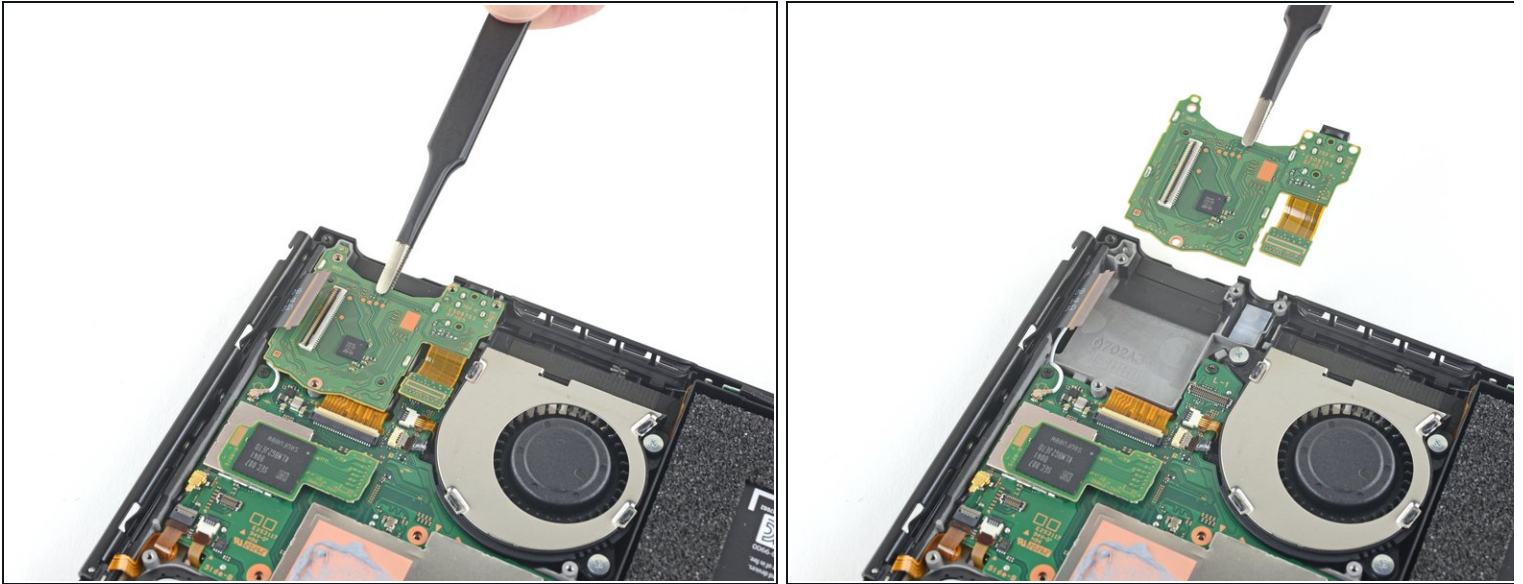
## 手順 23

- ピンセットもしくは指先で、ヘッドホンジャックとゲームカードリーダーのボードを取り出します。

オリジナルのパーツと交換用パーツをよく見比べてください。交換用パーツに付いていない残りのコンポーネントや接着シールなどは、インストールする前に新パーツに移植する必要があります。
