# Nintendo Switch 左側ジョイコン センサーレールの交換

作成者: Craig Lloyd

Nintendo Switchゲームコンソールの、破損した左側ジョイコンセンサーレールを交換するための修理ガイドです。

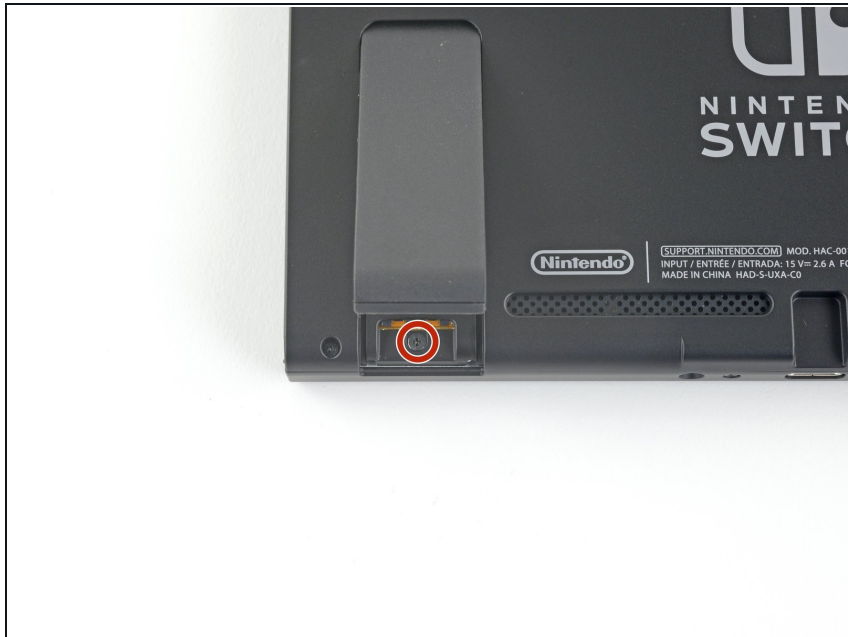
## 手順 7

- JIS 000ドライバーまたはiFixit公式のPH 000ドライバーを使用して、キックスタンドウェルの1.6mmネジを取り外します。
- キックスタンドを閉じます。

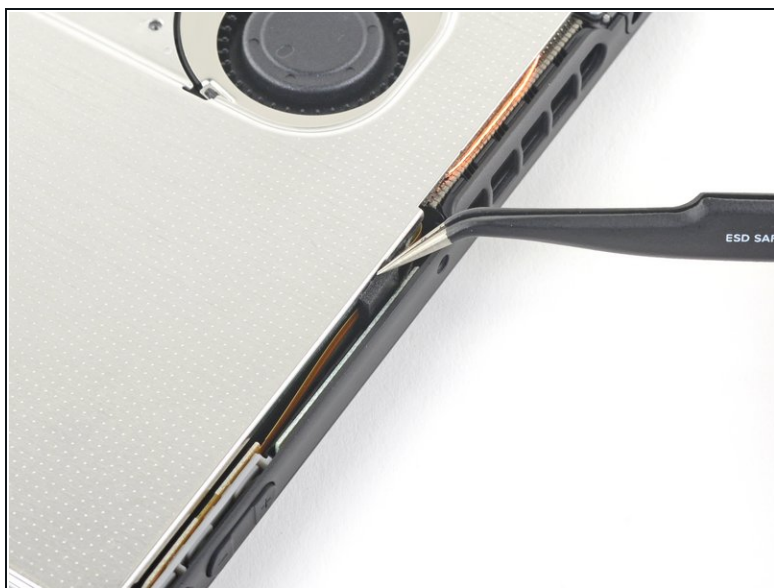
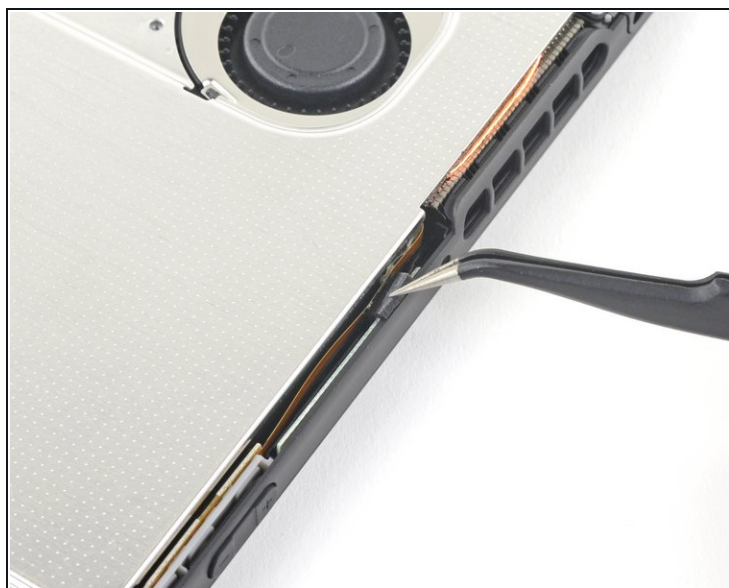
## 手順 12

- 指先もしくはピンセットを使って、ファンの排気ポート付近のデバイス上部端のフォームを剥がします。

⚠ フォームが簡単に剥がれない場合は、無理に剥がそうとすると破れてしまう可能性があります。慎重に場所を変えながら剥がしてください。

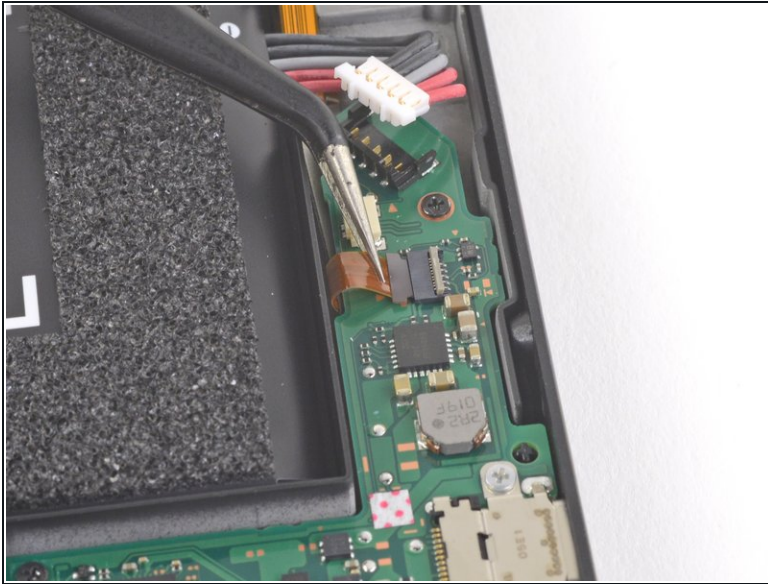
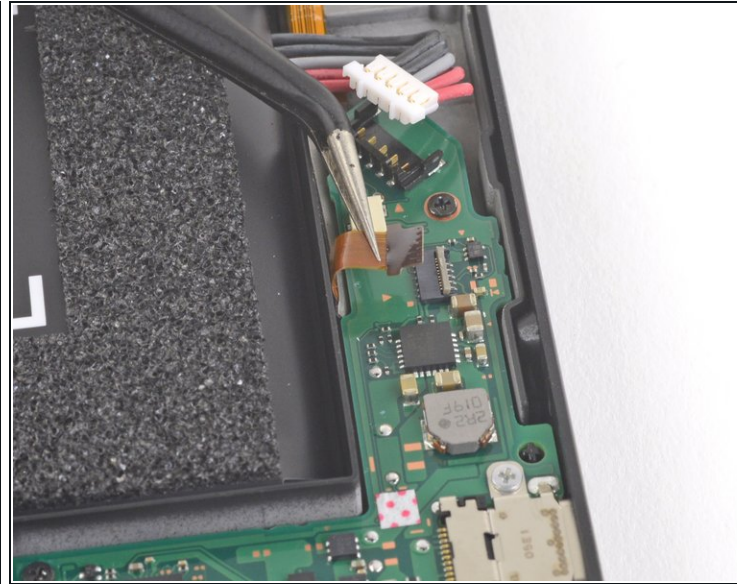
## 手順 16

- ピンセットを使って、ジョイコンレールデータケーブルをマザーボード上のコネクタからスライドして取り出します。

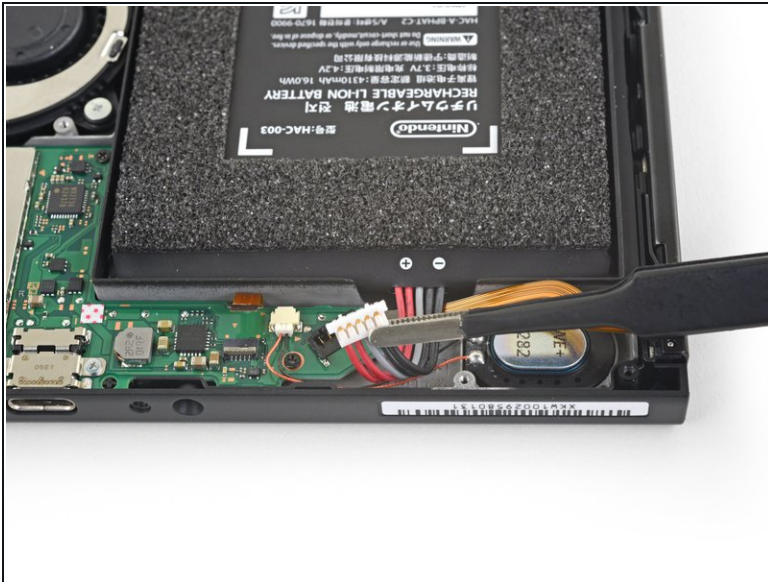
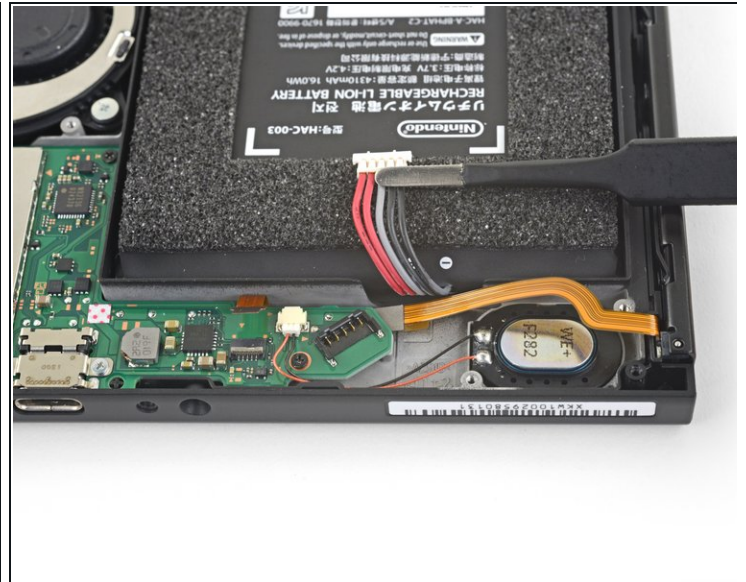
## 手順 17

- 爪先もしくはピンセットを使って、バッテリーコネクタを持ち上げて、ジョイコンレールのデータケーブルから外します。

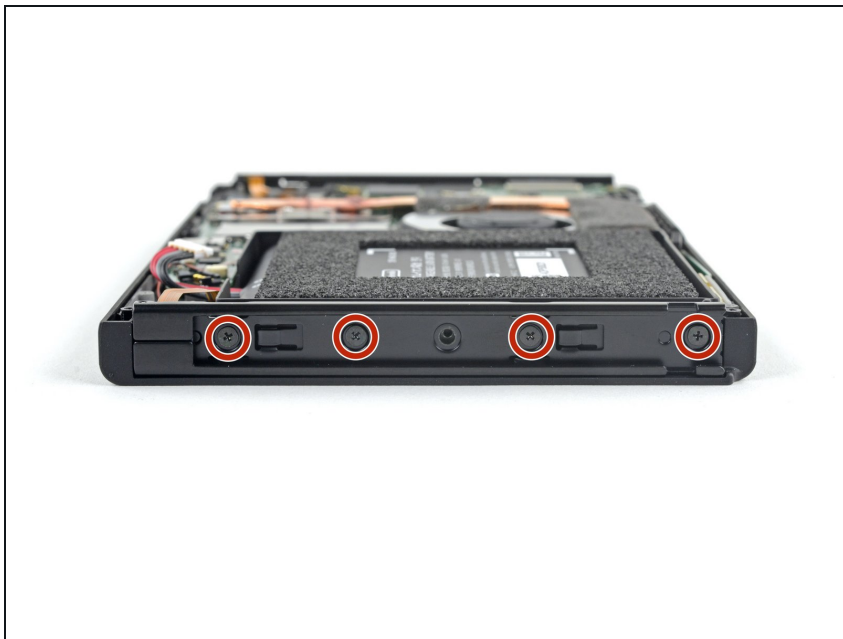
## 手順 19

- JIS 000ドライバーもしくは iFixit PH 000ドライバーを使って、左側ジョイコンレールをデバイスのフレームに固定している長さ3.7mmネジを4本外します。

⚠ これらのネジは取り出しにくいいため、作業はご注意ください。下向きにしっかりと押し込んでからゆっくりと回転させてください。ネジ頭が潰れてしまうことがあります。作業が上手くいかない場合は、ドライバーを変えてください。
