はじめに

PSP Goのトリガーボタンを交換するには、このガイドを参照してください。

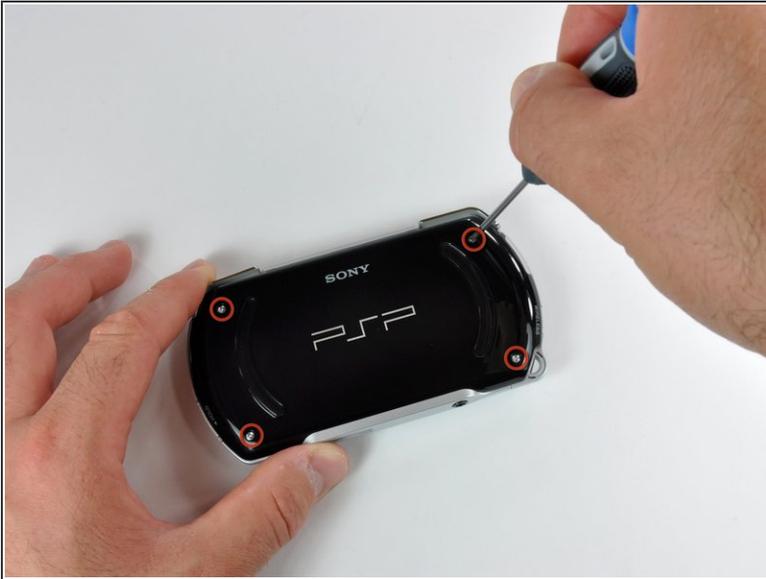
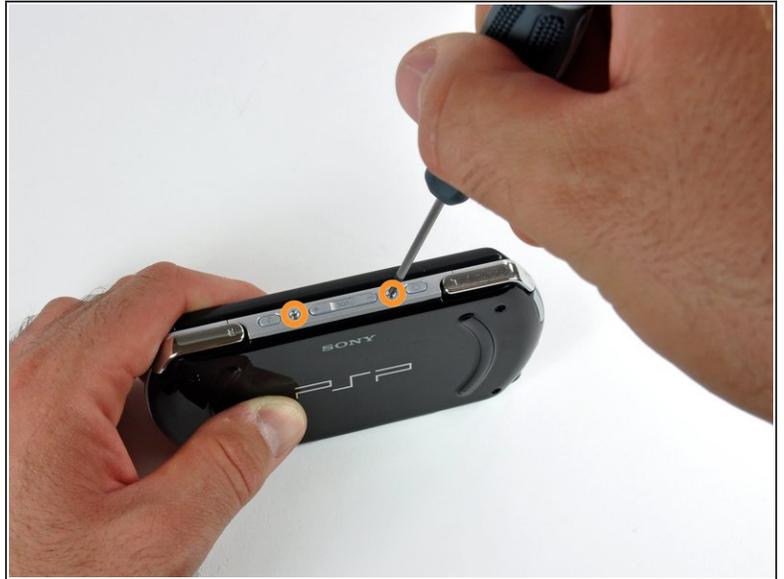
手順 1 — バックカバー

- PSP Goの裏面に留められたプラスネジを4本外します。
- デバイス上部が見えるまでPSPを回転させます。
- 音量ボタンの隣の2本のプラスネジを外します。

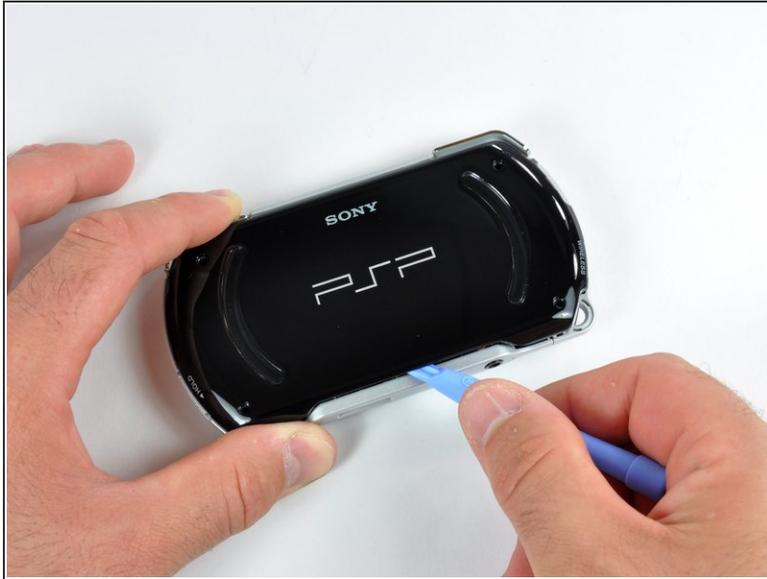
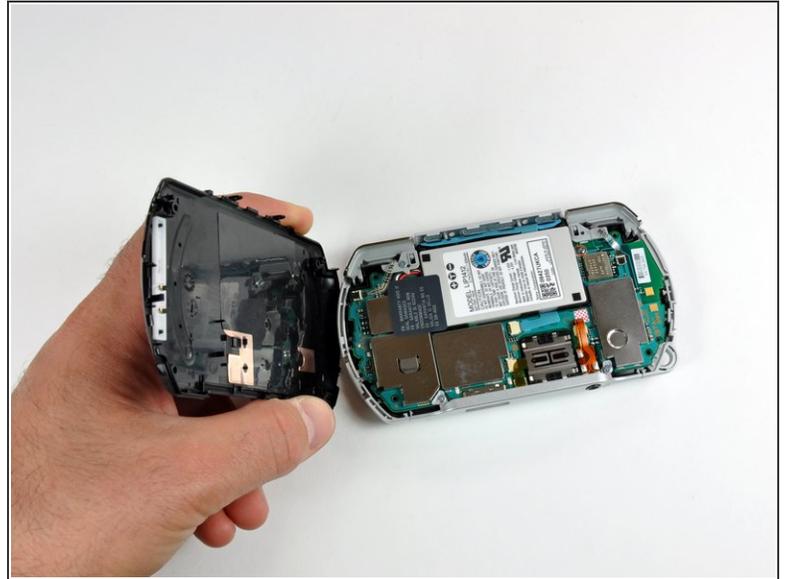
手順 2

- プラスチックの開口ツールをバックカバーの周辺に差し込んでスライドして、四方全てに留められた接着剤を緩めます。
 - 右側のカバーをゆっくりと持ち上げてバックカバーを開口します。それからカバーを左側に開いてください。(本を開くイメージです。)
- ⚠** 底側のカバーからは開かないようにご注意ください。デバイス上部に付けられたプラスチック製ネジ穴にダメージを与えてしまいます。

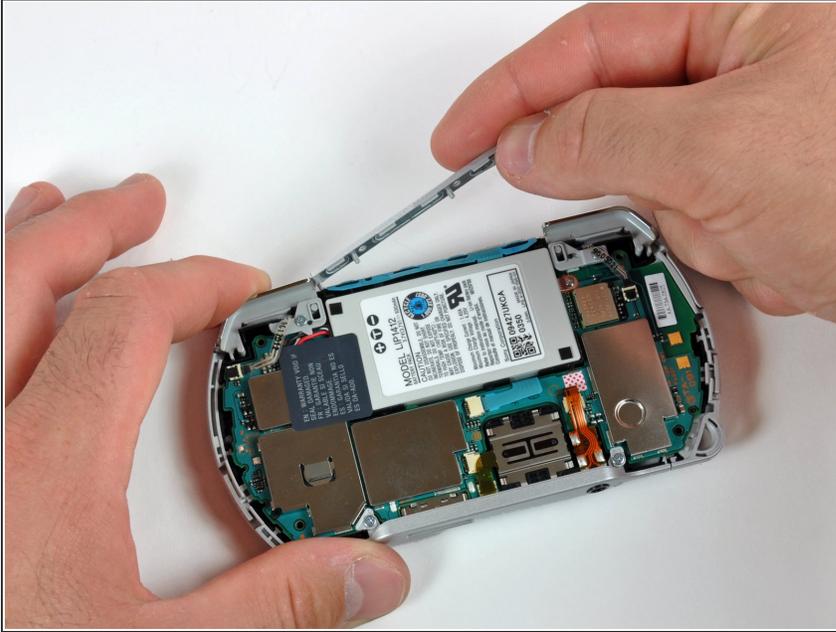
手順 3 — トップカバー

- ハウジングからトップカバーを慎重に引き上げます。

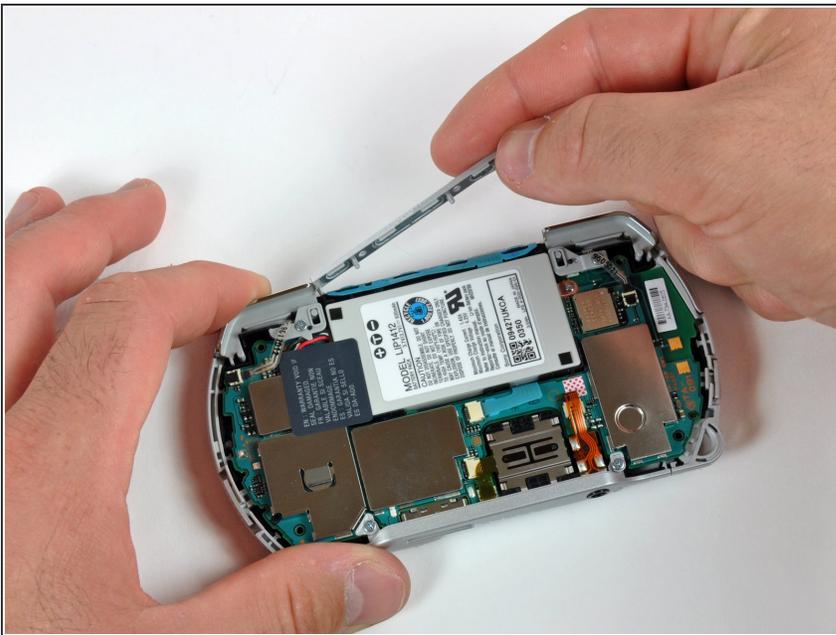
手順 4 — トリガーボタン

- 修理中に上部カバーが外れる可能性が高いので、すぐに外してください。筐体から上向きに引き出します。

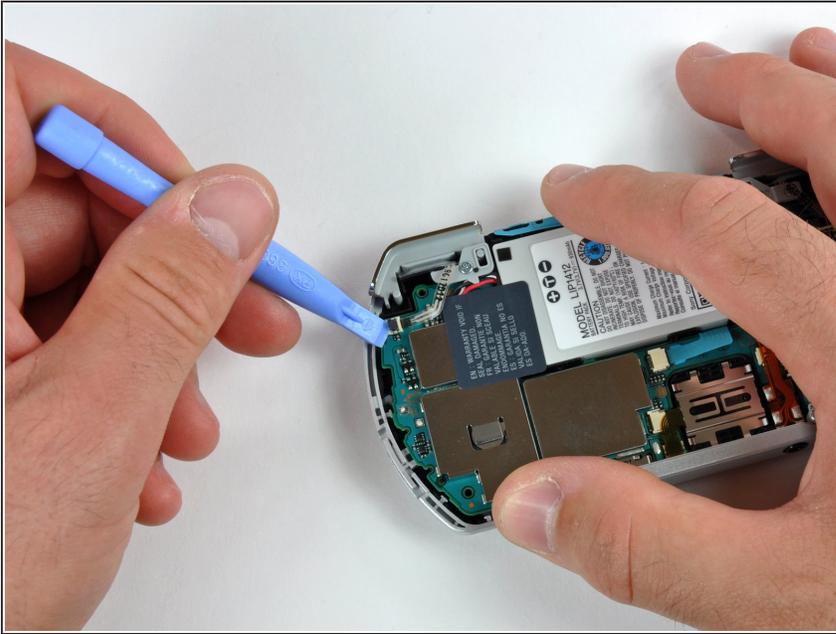
手順 5

- ① この手順は、左トリガーボタンと全く同じです。
- プラスチック製開口ツールを使って、左トリガーコネクタを慎重に跳ね上げます。

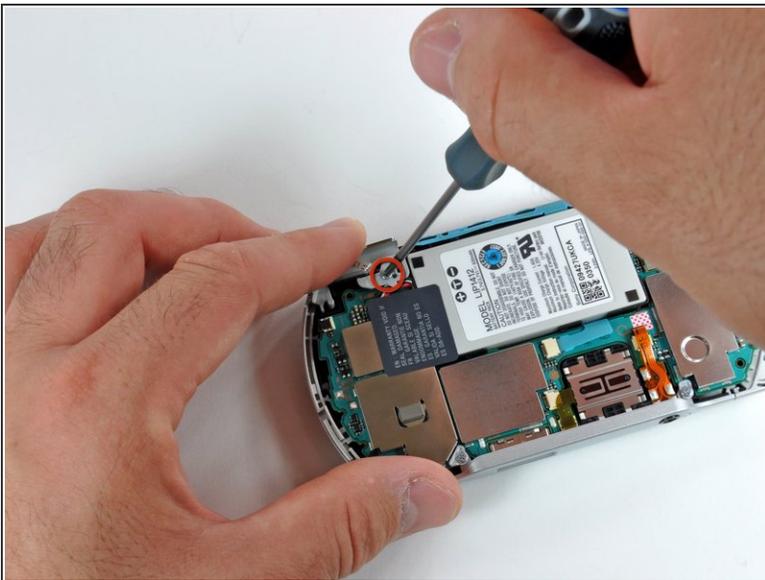
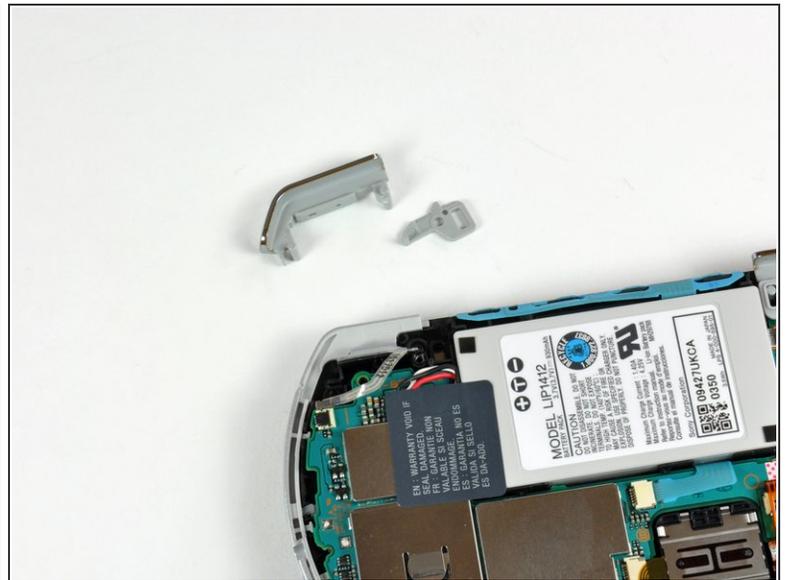
手順 6

- トリガーを固定しているプラスネジを外します。両側のトリガーと固定プレートをPSP Goから取り出します。
