## 手順 1 — Nintendo Switch Liteの分解

# Nintendo Switch Lite

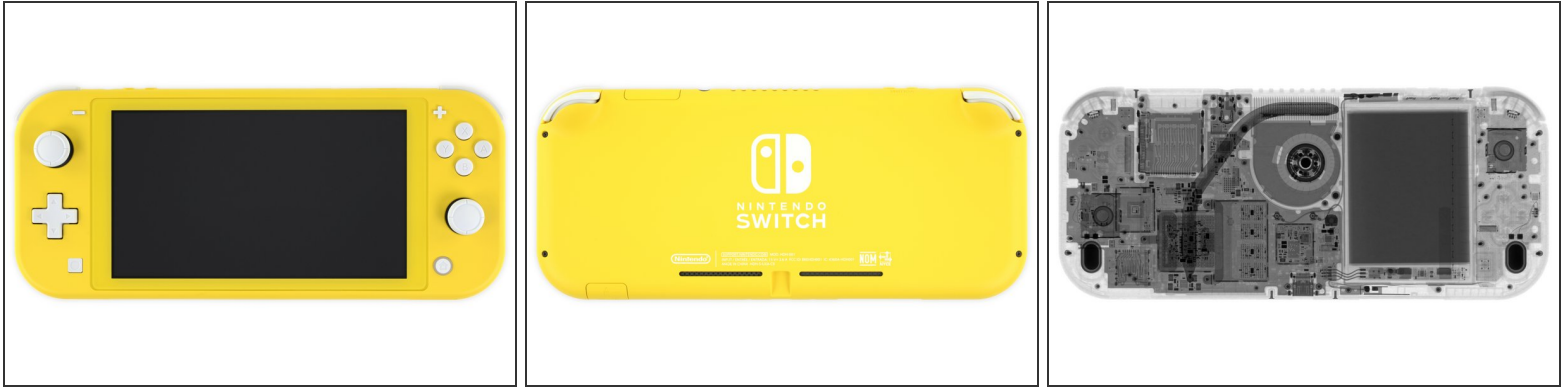
- 分解を始める前に、X線版ゲームジーニーの電源を入れます。友達の[Creative Electron](#)提供です。
- 現代スマートフォンと比べると、このデバイスのベゼルは広大です。そのため、iFixitの人気[分解ウォールペーパー](#)には適用外です。これをスキンにしたらどうでしょうか...

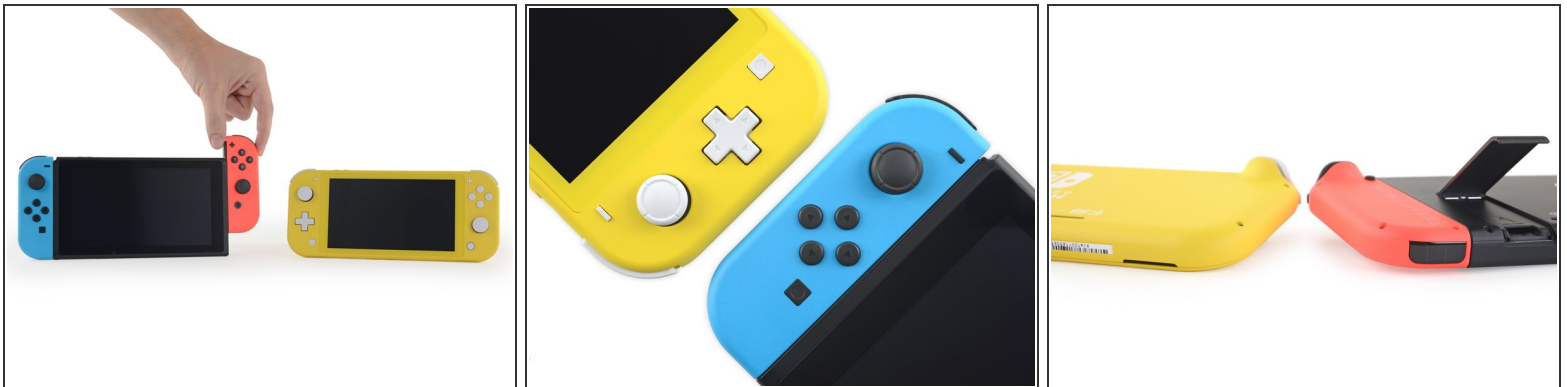
- 新ブライトイエローの2つのJoy-Conを外そうとして、一生懸命引っ張りましたが、どうしても取り外せません。
- ということは、いつも通りの分解になりそうです。
- 統合されたコントロールには、正真正銘の”十字”キー(Dパッド)が付いています。
- その他外観の変更を挙げれば、右側のJoy-ConからIRブラスターが姿を消しました。そしてスピーカーが正面から(オリジナルSwitch)、底面に移動しました。
- Liteには、従来モデルSwitchに付いていたスタンドが付いていません。Switchラインの中で、最も空力性能が高いモデルとなります。

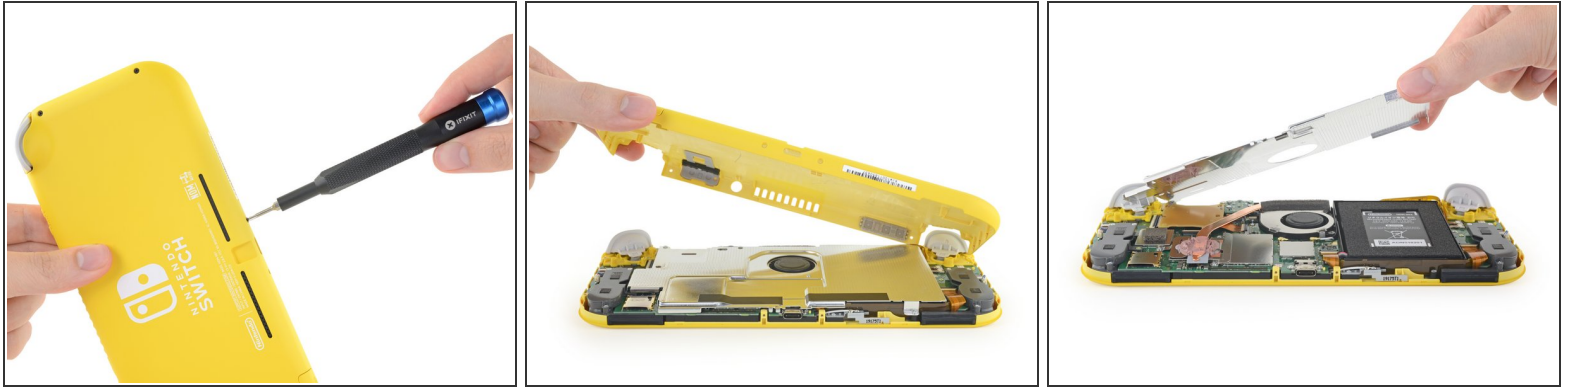
- 分解の道が、通行止め(トライポイント)ネジによってブロックされました。この特殊ツールを手に入れるまでは、先に進めません。
- 今日、邪魔するクエストは相手にしません。この分解は、私たちのミッションで、ゲームに勝つために、あらゆるツールを揃えています。Y00ドライバー、君に決めた！
- バックカバーの下にあるものは...別のカバーです。進む。
- ここで判明したことは、SDカードリーダーが永続的にメインボードに装着されています。従来モデルSwitchの分解では、この時点で既に[SDカードリーダーを取り出していました](#)。
- 一般的に、モジュールは修理にとって利便性の高いものです。ということで、私たちの観点から、これは一步後退です。
- メタル製シールドの下に進んで、その内側を覗いてみましょう。

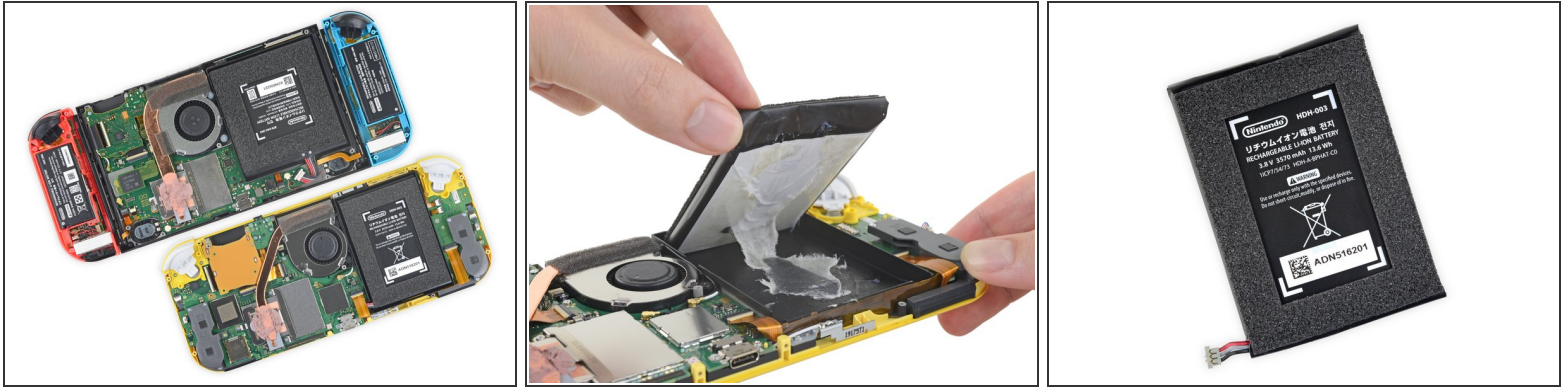
- ここで、2019年新モデルSwitchのカバーを外して、Liteと比較をしてみます。
- 一番重要な変更は、Liteのバッテリーが上下逆ではないことです。これだけでも、私たちの分解は役に立つものとなりました。
- 他にも変更がありますが、このうち2つが正解で1つが間違いです。(1)バッテリーは物理的に小さくなり、軽量化したヒートパイプの隣に搭載されています。(2) ヘッドフォンジャックがやっと、100%モジュラーになりました。(3)ヒートシンクに固められたバブルガムはチェリー味になりました。
- バッテリーを取り出して見つけたものは...ウェットペーパータオル? きっと誰かが、バッテリーの接着剤を拭き取ろうとしたのでしょう。
- 任天堂によると、この13.6 Whバッテリーで3-7時間のプレイが可能です。これは、オリジナルSwitchに搭載された[16 Whバッテリー](#)でプレイ可能な時間以上です。(しかし、新モデルSwitchは最大9時間のプレイが可能です。)

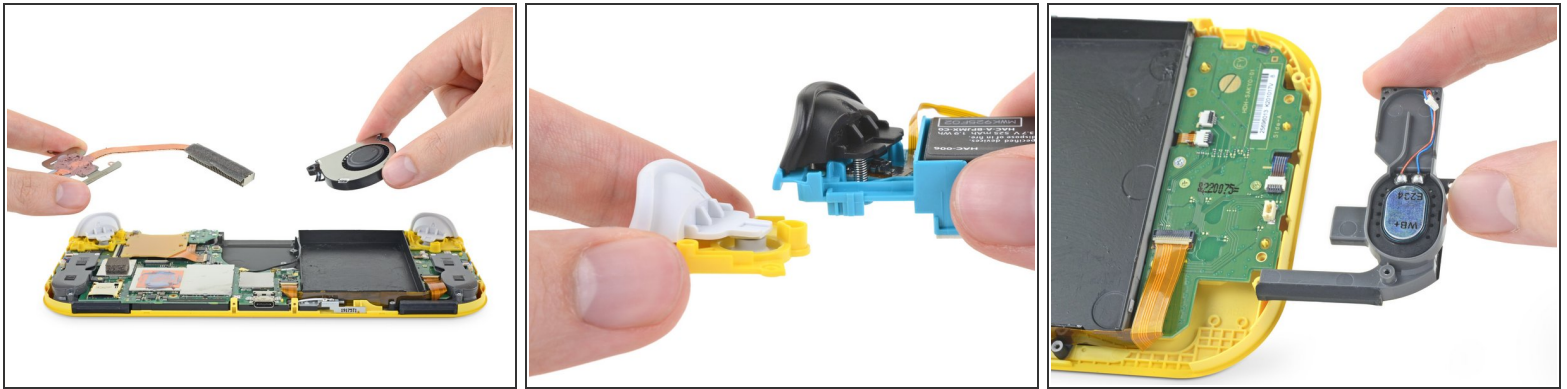
- 効率性が上がったハードウェアが、バッテリー持続時間を延ばすだけでなく、熱の排出を抑えます。そのため、このSwitchには縮小したヒートシンクとファンが搭載されていますが、驚きはありません。
- ❶ 熱性能の低下を心配されているなら、このSwitchの内蔵ディスプレイは720p以下で出力します。大型のSwitchは、ドッキング時に最大1080pの出力です。
- その他若干の違いを挙げれば、以前のLとRボタンは、PCB上のボタンに直接押し込まれていました。新ボタンは薄い膜(メンブレン)で覆われたキーボタンです。異物侵入に役立つ上に、トリガーボタンが反応するための作動距離が改善されました。
- スピーカードライブは、[従来モデルSwitch](#)と同じに見えますが、筐体は全て新しいデザインです。
- Liteのスピーカーは下向きです。その上、Joy-Conに搭載されていた2つのバッテリー用スペースが不要になったため、ここまでスピーカーが拡大しました。今の所、サウンドテストをしていませんが、Liteの音質の方が良いはずです。

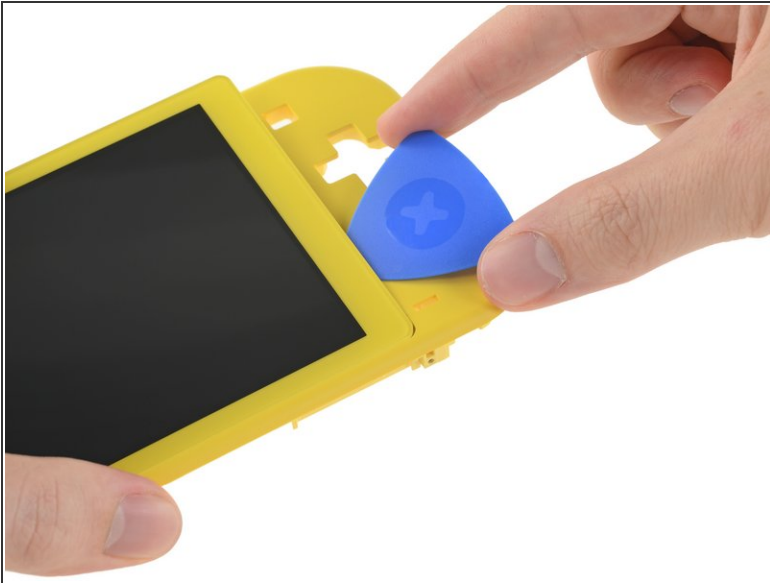
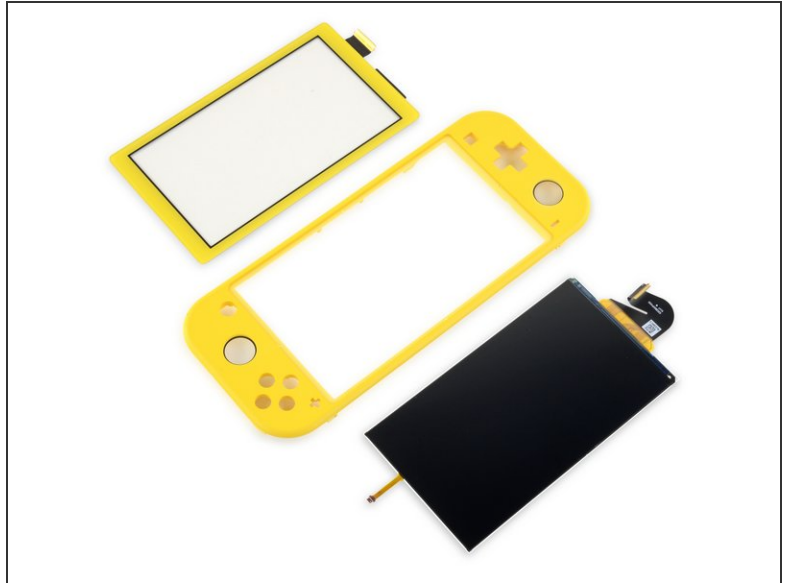
- ☑ 従来モデルSwitchは、[非ラミネート加工されたエアギャップ構造のディスプレイ](#)が搭載されています。近頃では珍しいものとなりましたが、亀裂が入ったスクリーンの修理は安価で簡単に行うことができます。落としやすい携帯専用デバイスにとって、このようなディスプレイがあれば、修理を安くすることができます。
- Switch Liteの運命はいかに？
  - 少しの熱を当てて温めて、こじ開けると、フレームからディスプレイアセンブリを取り出せます。今の所、順調です。
  - あともう少しこじ開けると、デジタイザ/スクリーンはディスプレイから外れます。成功です！簡単に安く修理できる、Switchラインの記録は残り続けます。

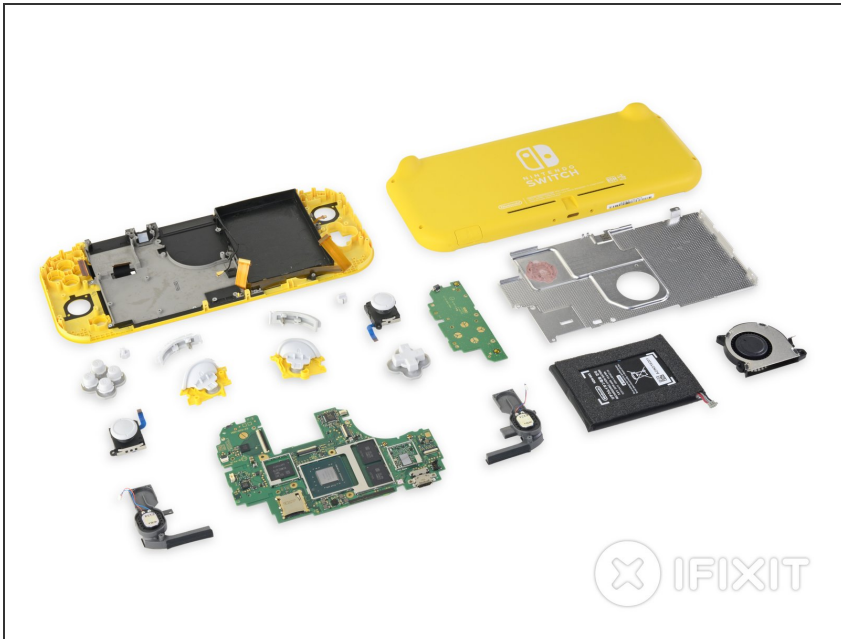
- お財布に優しく、機能は軽めなLiteがレイアウトされました。
- このSwitchでは、モジュールデザインが少なくなりました。コントローラー、ストレージ、SDカードトレイは交換不可です。
- 半田付けされていないディスプレイとデジタイザは、修理しやすく便利です。ゲームカードリーダーとヘッドホンジャックも交換が可能です。
- Switchほどは素晴らしいはありませんが、3DSのように機能が搭載しすぎでもありません。このLiteはちょうど良いようです。さておき、リペアビリティはいかがでしょうか？
