# Xbox One S All Digital Edition IRブラスターの交換

この交換ガイドは Xbox One S All Digital Edition (モデル番号1681)のIRブラスターを交換するための手順ごとのマニュアルです。IRブラスターはコンソールのコンソールの重要な電源機能の大部分に必要不可欠です。IRブラスターにはコンソールの電源スイッチを含んでおり、Xbox One S All Digital Editionに対応するBluetooth アクセサリとの接続を管理します。壊れたIRブラスターの症状は電源スイッチが機能しない、またはXboxアクセサリにBluetoothが接続しないという状態になります。解体作業を始める前に、全てのケーブルの接続を外してください。

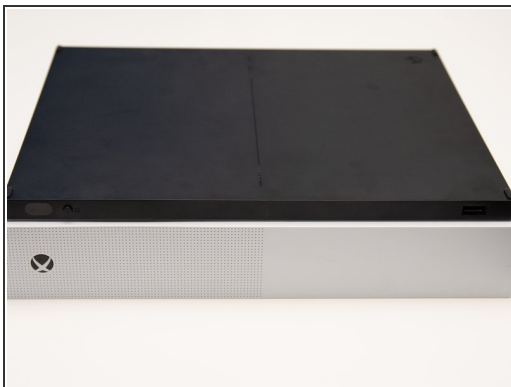
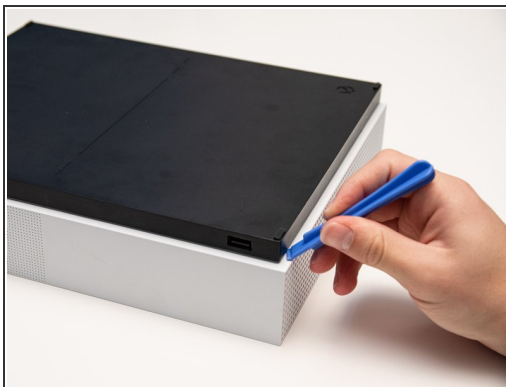
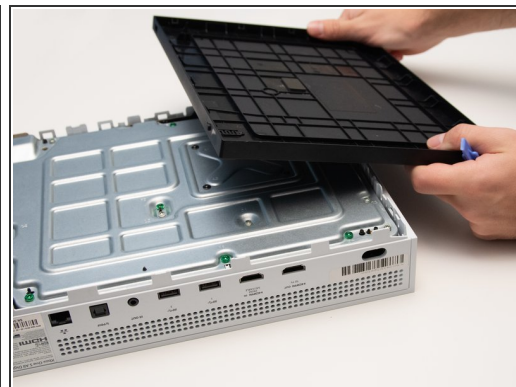
## 手順 1 — プラスチック筐体

- 開口ツールをプラスチック筐体の上下間の隙間に差し込みます。
- 開口ツールを下向きに押し込んで、セキュリティクリップを外します。
- 下部カバーが外れるまで、プラスチック筐体の他のポイントでも同じ作業を繰り返します。

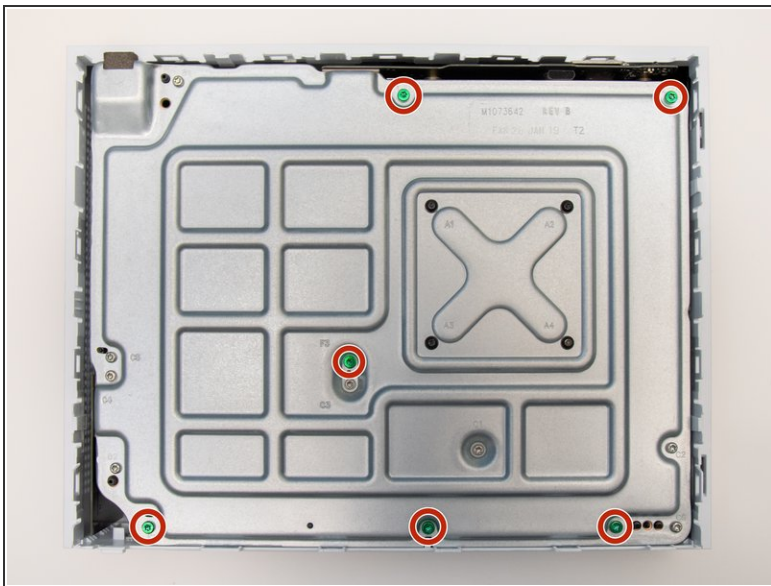
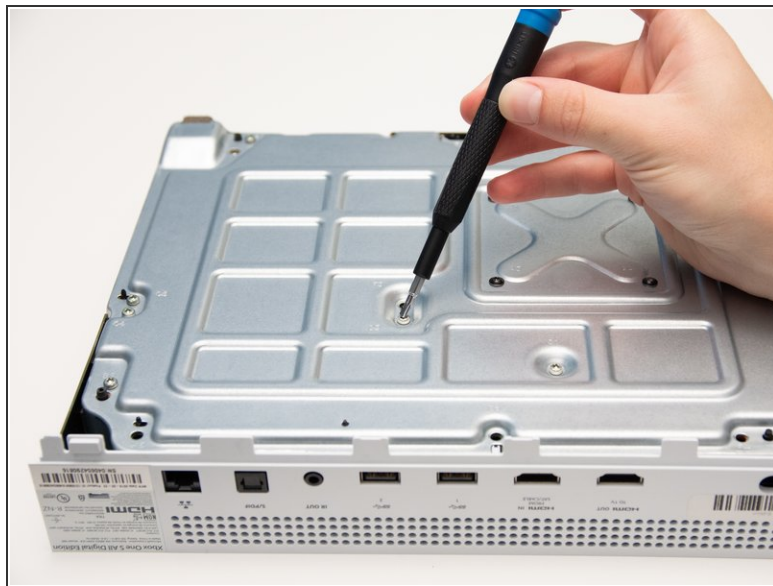
## 手順 2

- トルクスT10ドライバーを使って、メタル製シャーシーから50mmグリーンのネジ(F1-F6とラベル付き)を6本外します。

❗ これらのネジは、プラスチック筐体の上部カバーとシャーシーを固定しています。

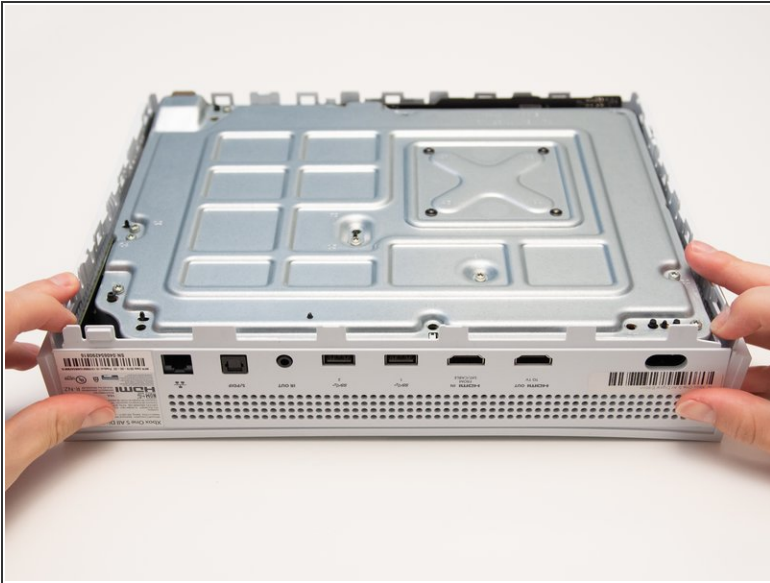
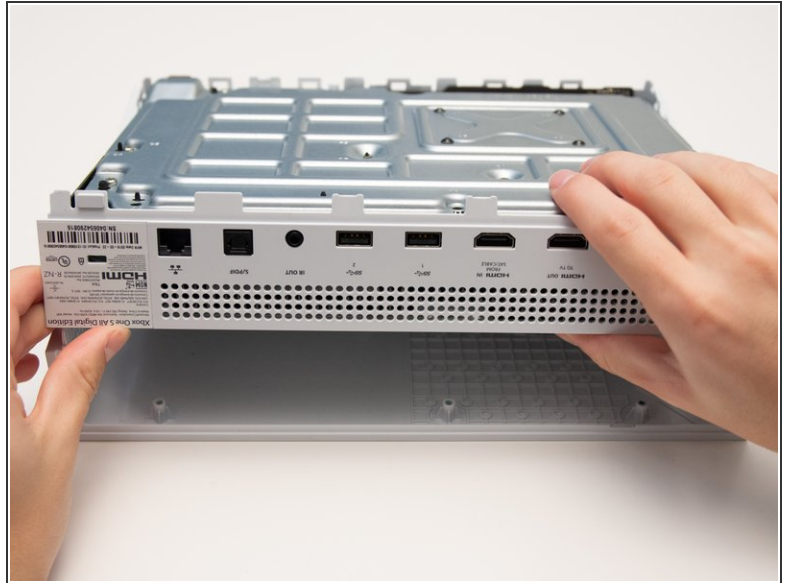
### 手順 3

- ケース横にプレッシャーを加えて外します。
- シャーシの裏側を持ち上げて、上部カバーから外して、上部カバーから金属製シャーシを取り出します。
- ❗ プラスチックのバックパネルは金属製シャーシに装着したままにします。

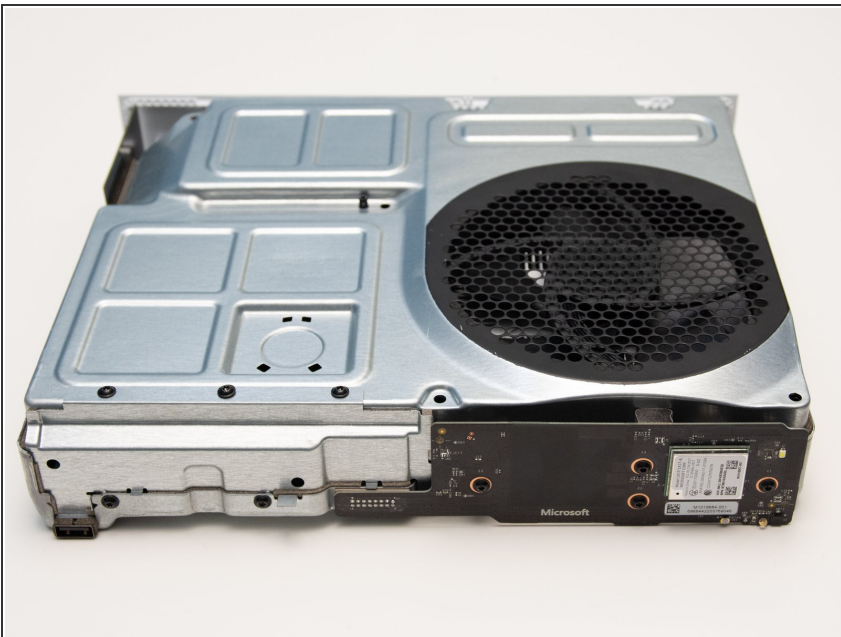
### 手順 4

- 金属製筐体を裏返すと、ファンのカバーが上部に配置されます。

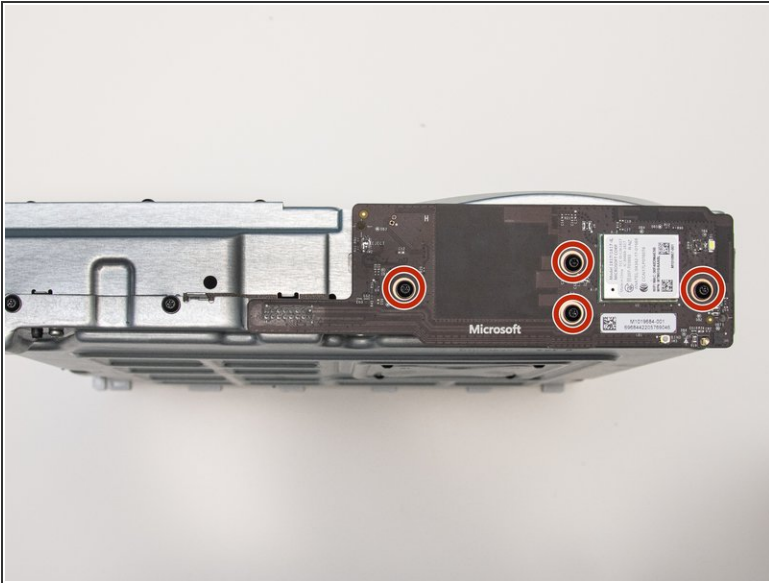
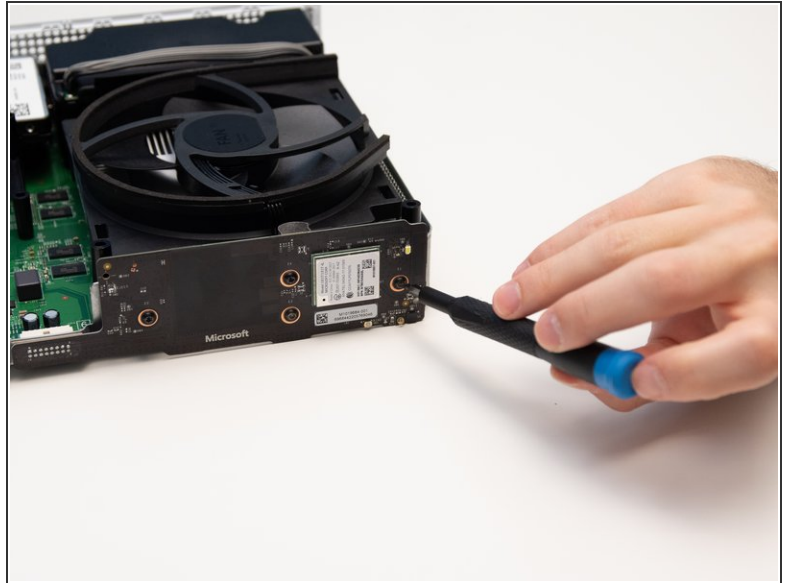
## 手順 5 — IRブラスター

- トルクスT8ドライバーを使って、メタル製シャーシーにIRブラスターを繋げている15mmネジを4本外します。

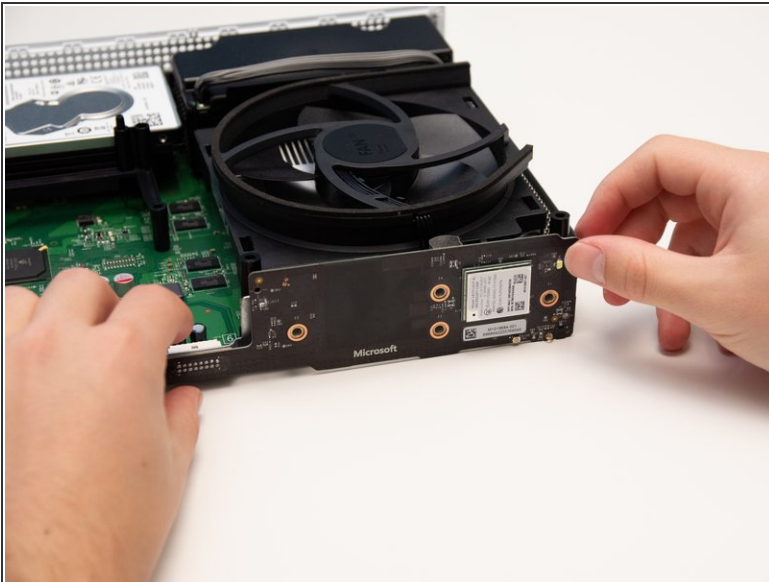
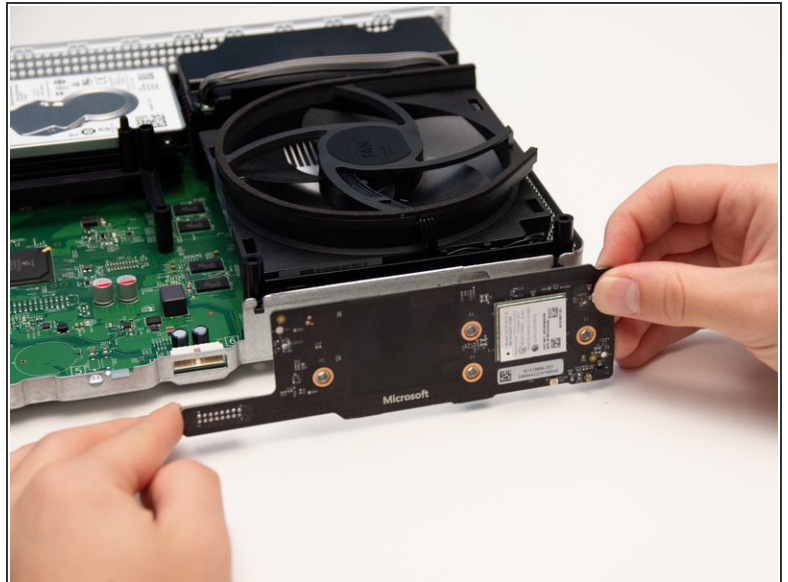
## 手順 6

- メタル製シャーシから、IRブラスターを慎重に取り出します。

**⚠** コネクタは非常にデリケートです。ボードをケースから引き抜いてください。横にスライドしないでください。
