Xbox One S All Digital Edition 電源の交換

このガイドを参照して、電源の入らない、あるいは電源に関する問題のあるコンソールを交換しましょう。

このガイドではXbox One S All Digital Edition (モデル番号1681)の電源に関する問題を解決するべく、電源を交換します。壊れた電源の**症状**は、Xboxの電源が入らない、時々電源が切れてしまうなどの状態があります。他のコンポーネントにダメージを与えないようにしながら、電源の交換を正しく行いたい場合は、コンソール全体の解体が必要です。作業を始める前に、全てのケーブルの接続を外してください。

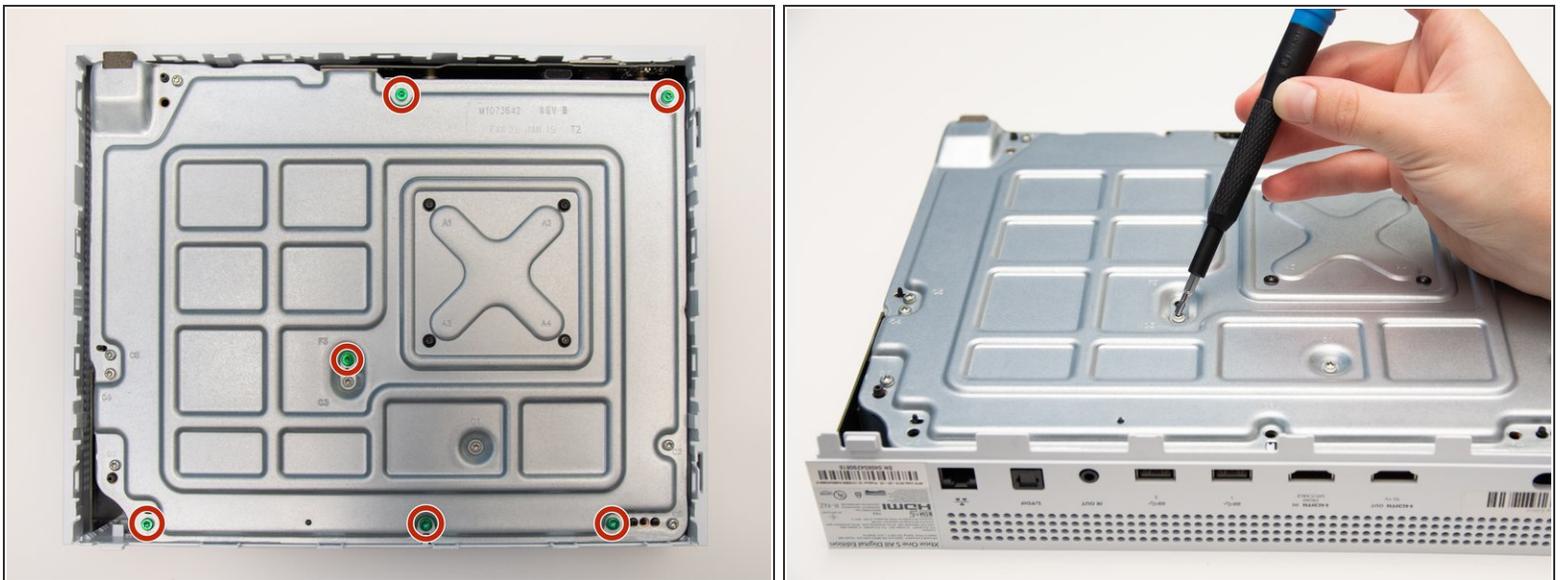
手順 2

- トルクスT10ドライバーを使って、メタル製シャーシーから50mmグリーンのネジ(F1-F6とラベル付き)を6本外します。

ⓘ これらのネジは、プラスチック筐体の上部カバーとシャーシーを固定しています。

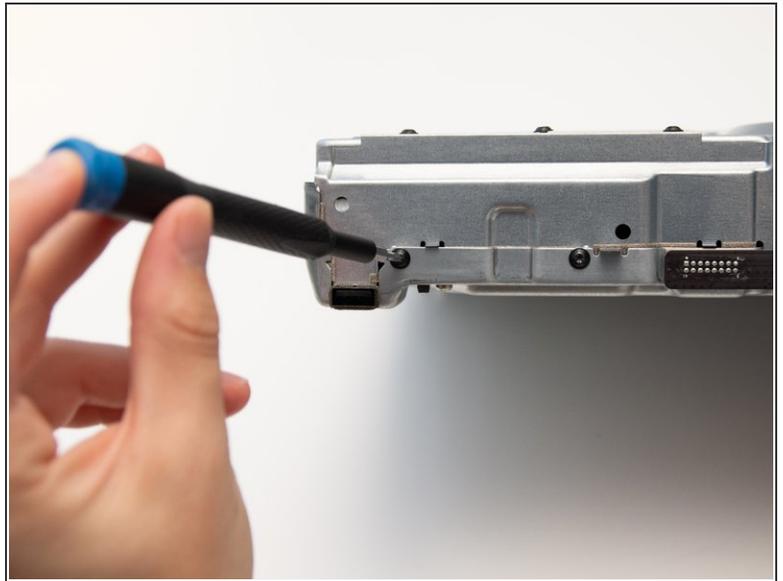
手順 5 — 上部メタルシールド

- トルクスT8ドライバーを使って、フロントパネルから15mmネジを2本外します。

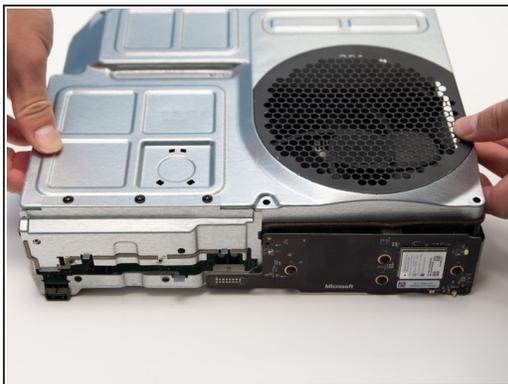
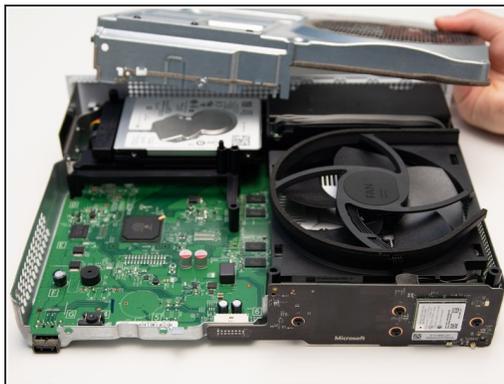
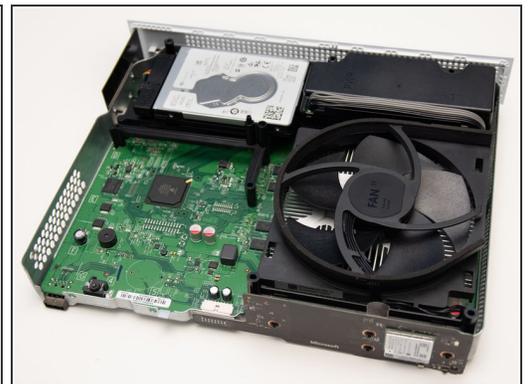
手順 6

- フレームから上部メタルケースを慎重にスライドします。

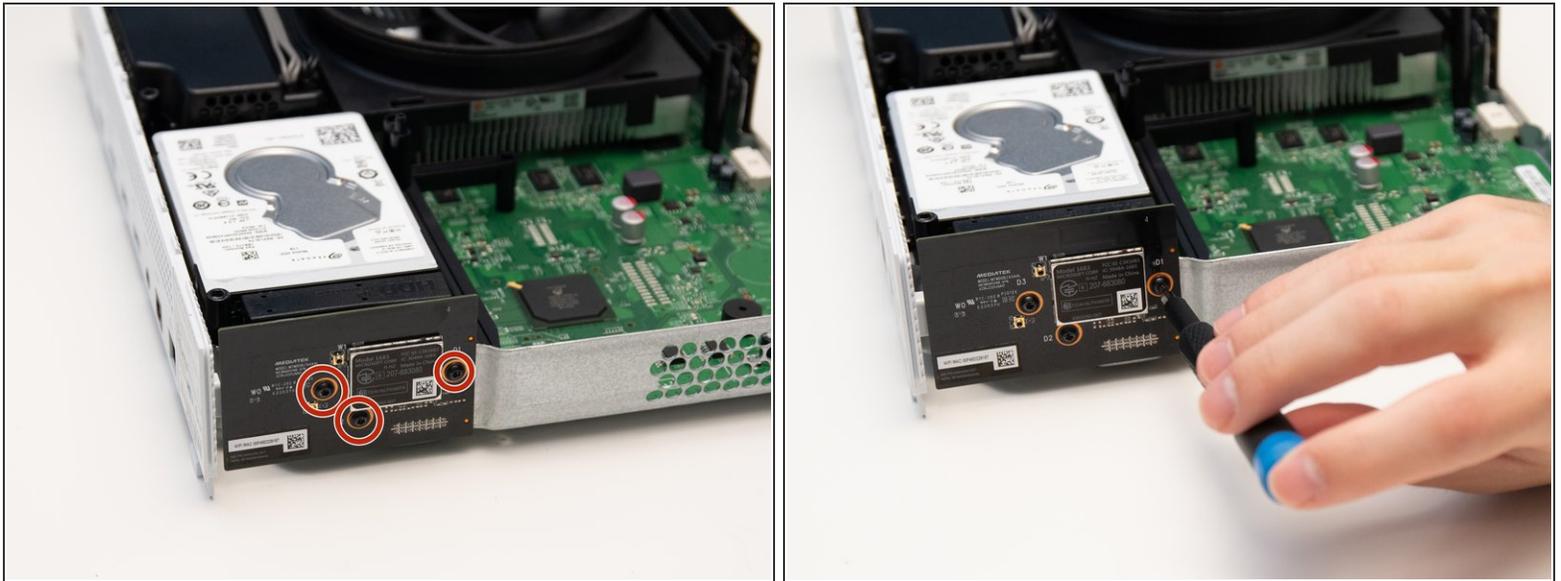
手順 7 — Wi-Fiカード

- トルクスT8ビットドライバーを使って、15mmネジを3本外します。

i この画像ではメタル製シャーシの上部が外れていますが、この交換では外す必要はありません。

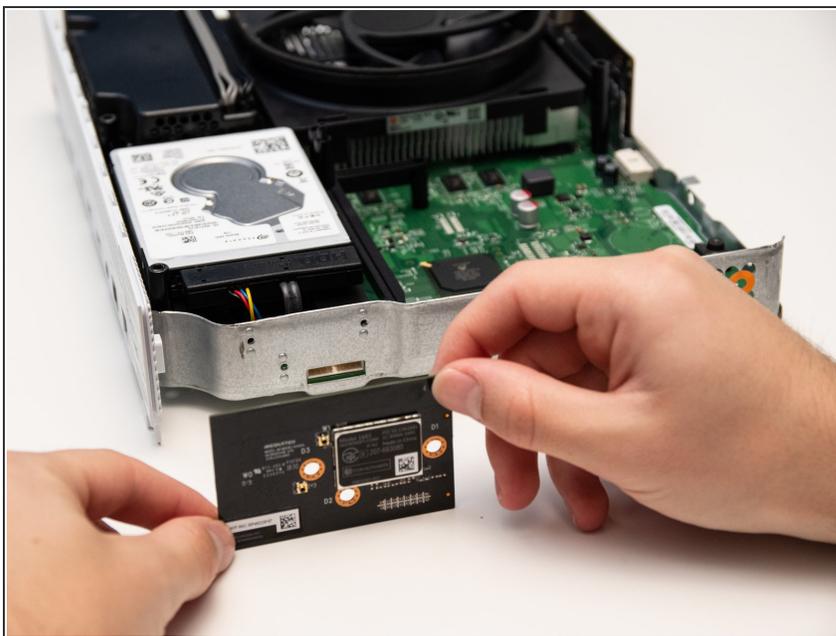
手順 8

- Wi-Fiカードをメタル製シャーシから慎重に取り出します。

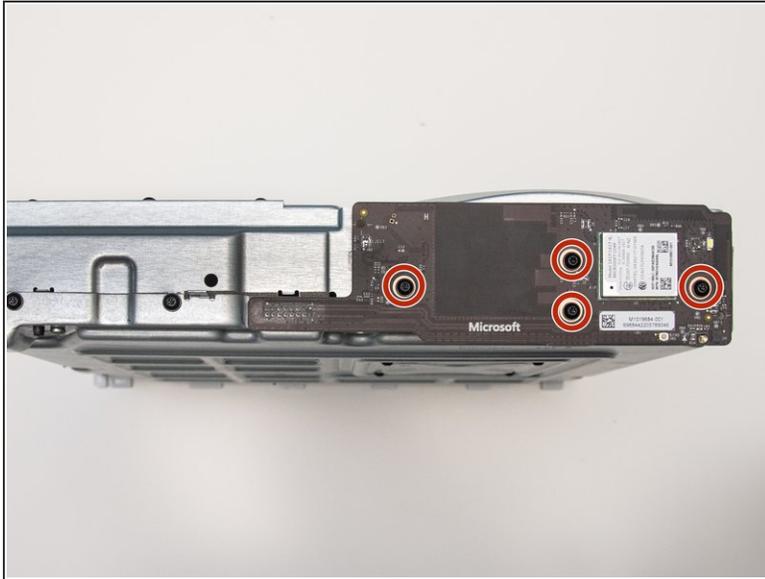
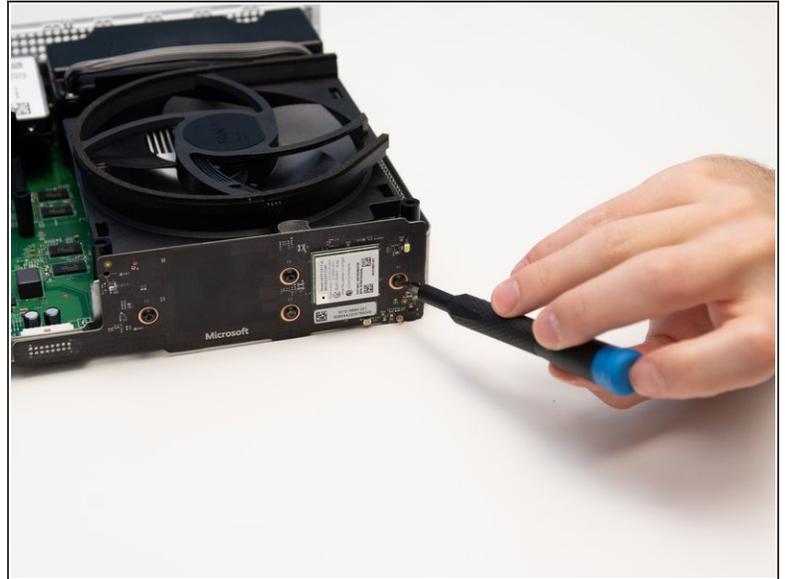
手順 9 — IRブラスター

- トルクスT8ドライバーを使って、メタル製シャーシーにIRブラスターを繋げている15mmネジを4本外します。

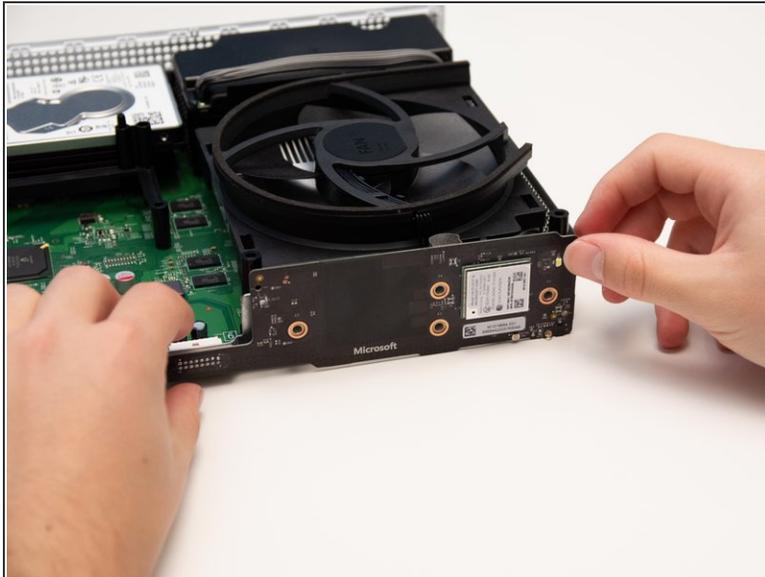
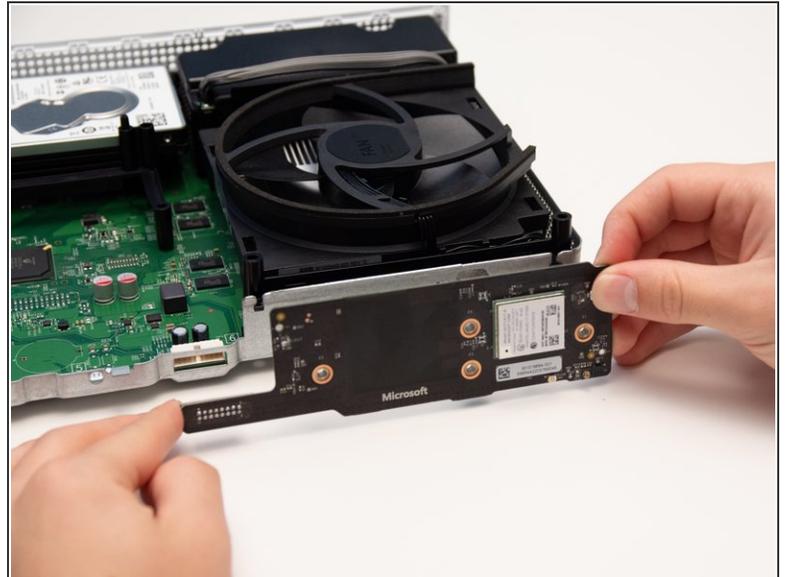
手順 10

- メタル製シャーシから、IRブラスターを慎重に取り出します。

! コネクタは非常にデリケートです。ボードをケースから引き抜いてください。横にスライドしないでください。

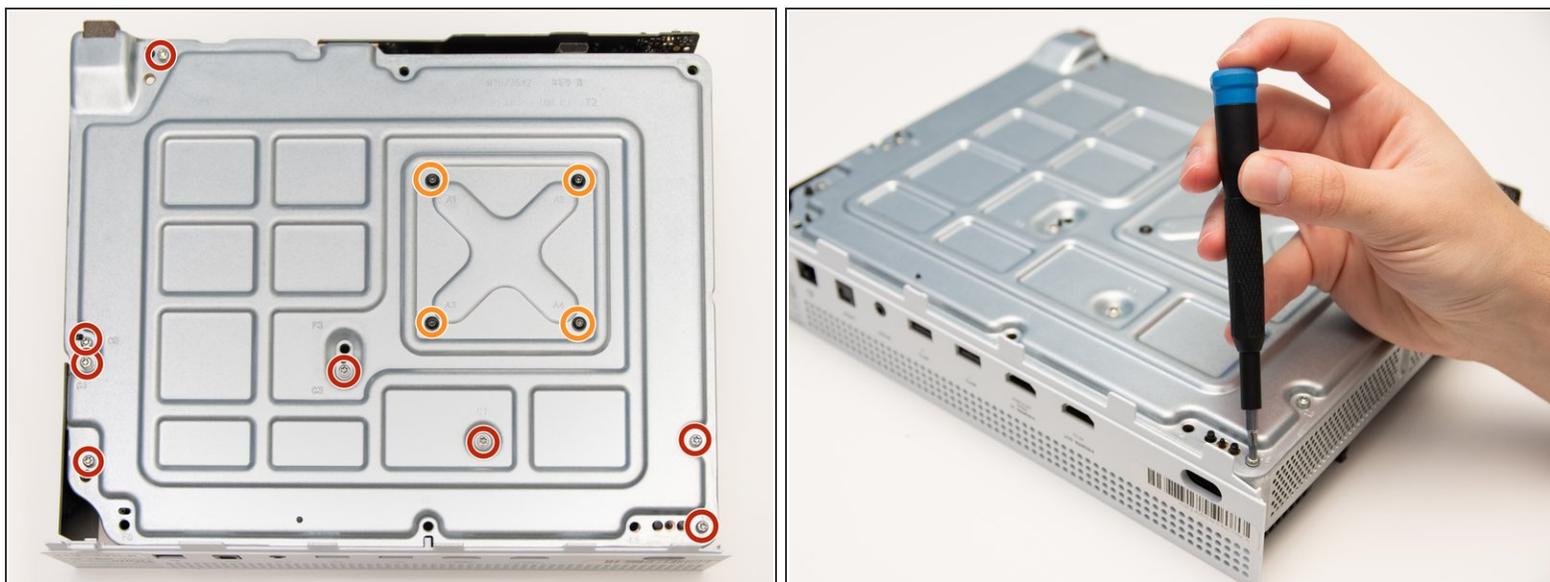
手順 11 — 下部メタルシールド

- トルクスT9ドライバーを使って、メタルケーシングの底から10mmネジを8本外します。
- トルクスT8ドライバーを使って、ヒートシンクファスナーの底から15mmネジを4本外します。

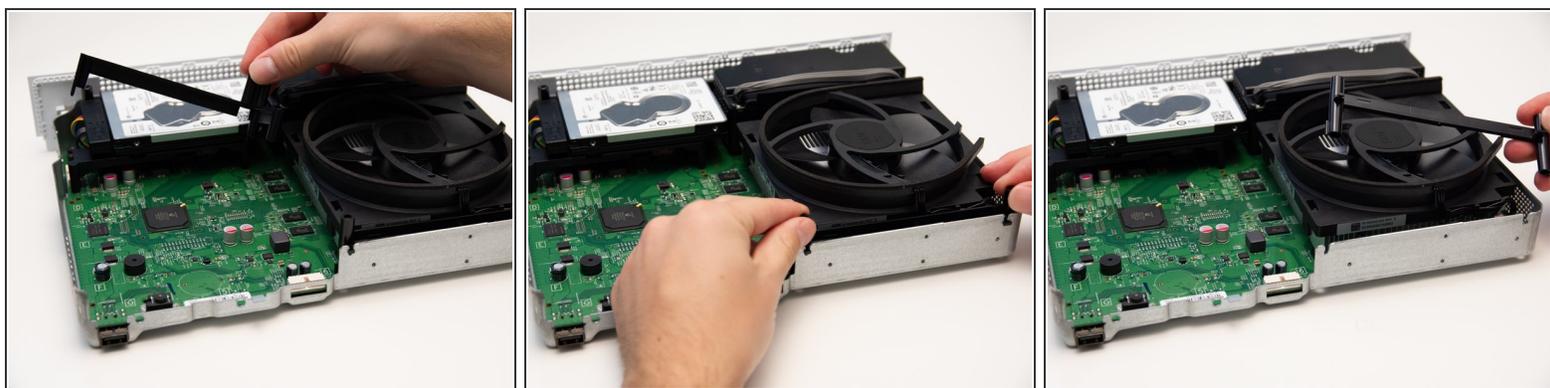
手順 12

- マザーボードから2つのプラスチックパーツを取り出します。

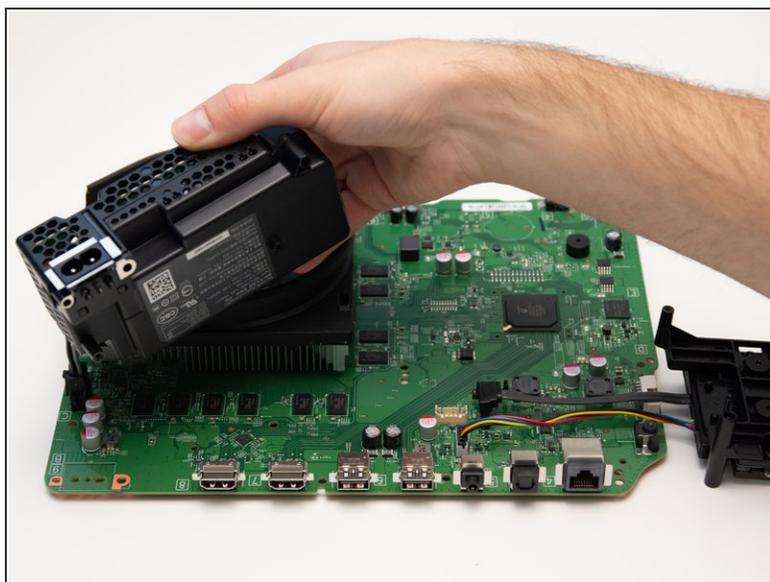
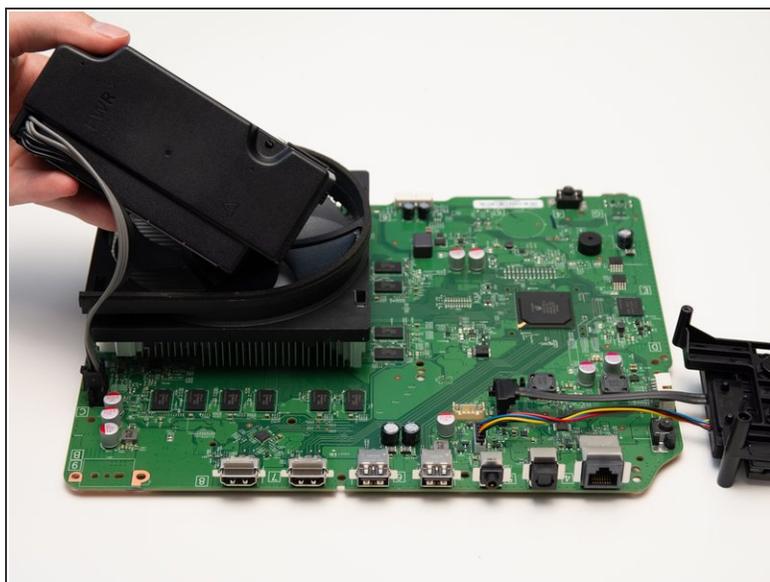
手順 15

- マザーボードから電源を持ち上げて、外します。

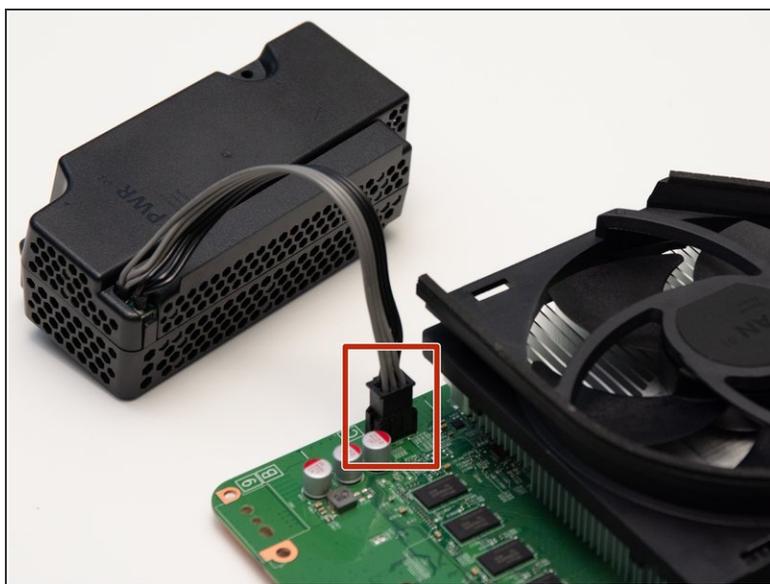
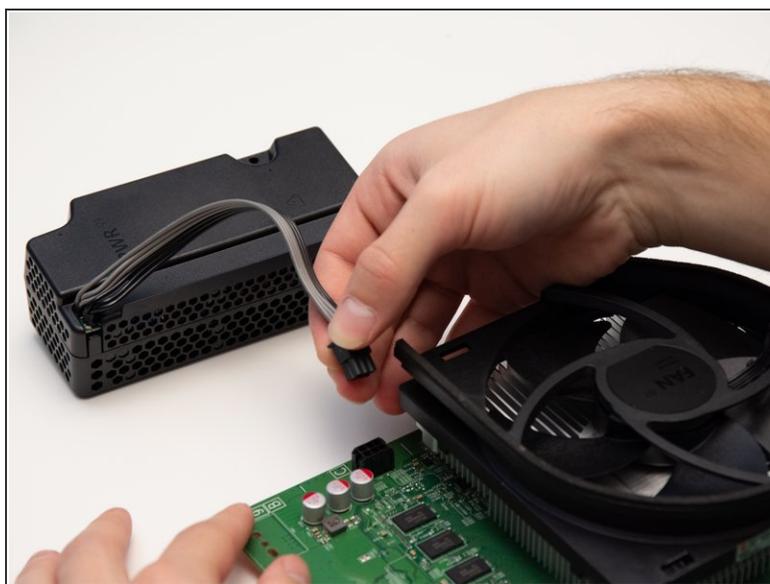
手順 16

- マザーボードから6つのピンコネクタの接続を外します。
