Xbox One S All Digital Edition プラスチック筐体 の交換

Xbox One S All Digital Edition

はじめに

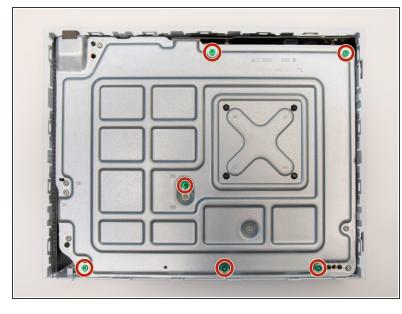
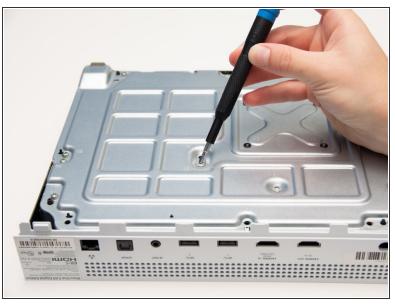
手順2

- トルクスT10ドライバーを使って、メタル製シャーシーから50mmグリーンのネジ(F1-F6とラベル付き)を6本外します。
- (1) これらのネジは、プラスチック筐体の上部カバーとシャーシーを固定しています。

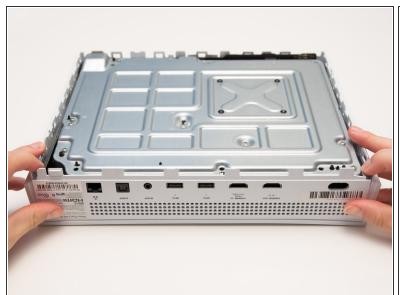
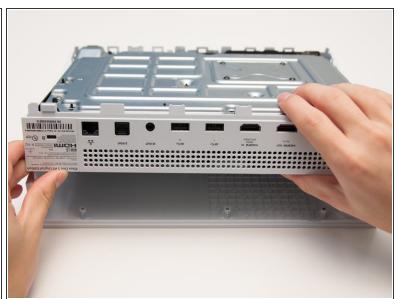
手順3

- ケース横にプレッシャーを加えて外します。
- シャーシーの裏側を持ち上げて、上部カバーから外して、上部カバーからメタル製シャーシーを 取り出します。
- (*) プラスチックのバックパネルはメタル製シャーシーに装着したままにします。

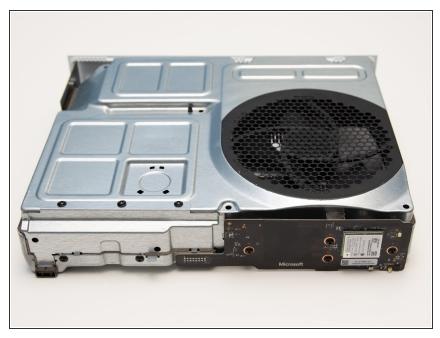
手順4

メタル製筐体を裏返すと、ファンの カバーが上部に配置されます。 デバイスを再組み立てする際は、これらの手順を逆の順番に従って作業を進めてください。
