# Xbox One S All Digital Edition ハードドライブの交換

Xbox One S All Digital Editionのゲームやコンテンツにアクセスしたりダウンロードができない場合、このガイドを参照して修理しましょう。

作成者: Jules Hajjar

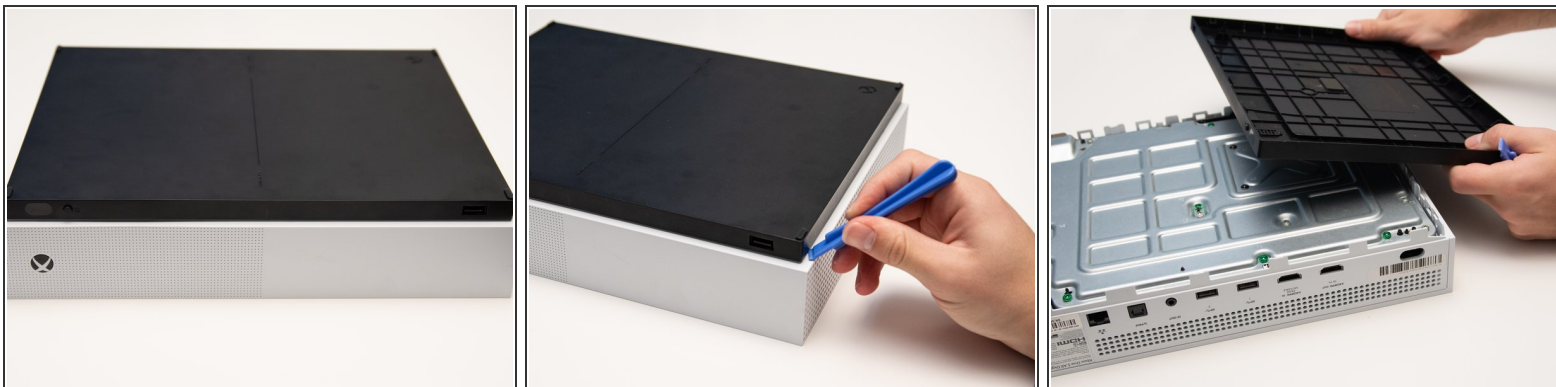
## 手順 1 — プラスチック筐体

- 開口ツールをプラスチック筐体の上下間の隙間に差し込みます。
- 開口ツールを下向きに押し込んで、セキュリティクリップを外します。
- 下部カバーが外れるまで、プラスチック筐体の他のポイントでも同じ作業を繰り返します。

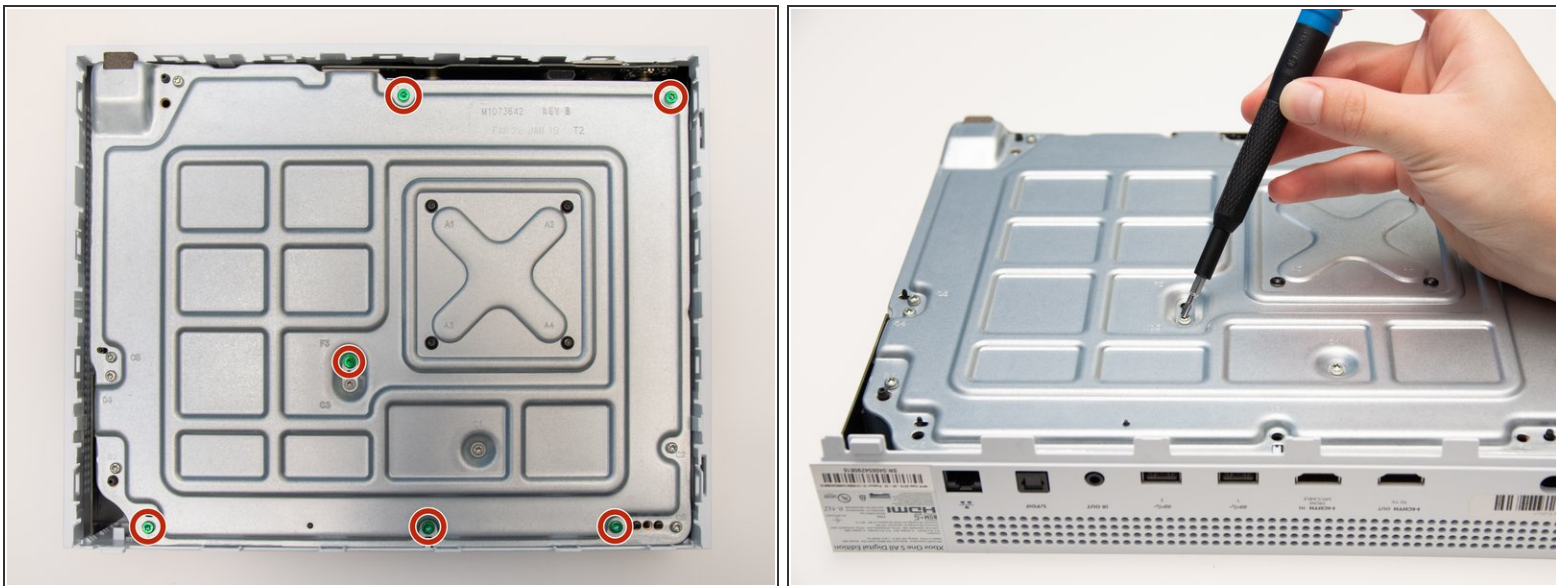
## 手順 2

- トルクスT10ドライバーを使って、メタル製シャーシーから50mmグリーンのネジ(F1-F6とラベル付き)を6本外します。

**i** これらのネジは、プラスチック筐体の上部カバーとシャーシーを固定しています。

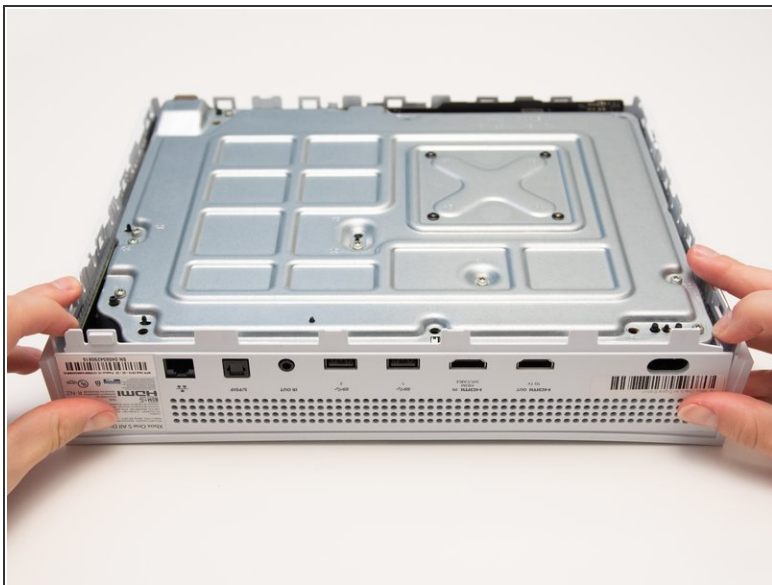
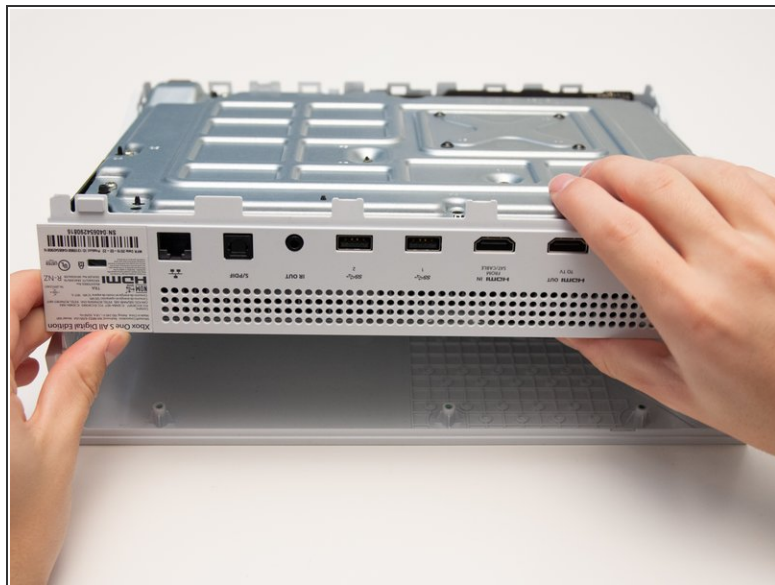
### 手順 3

- ケース横にプレッシャーを加えて外します。
- シャーシの裏側を持ち上げて、上部カバーから外して、上部カバーからメタル製シャーシを取り出します。
- ❗ プラスチックのバックパネルはメタル製シャーシに装着したままにします。

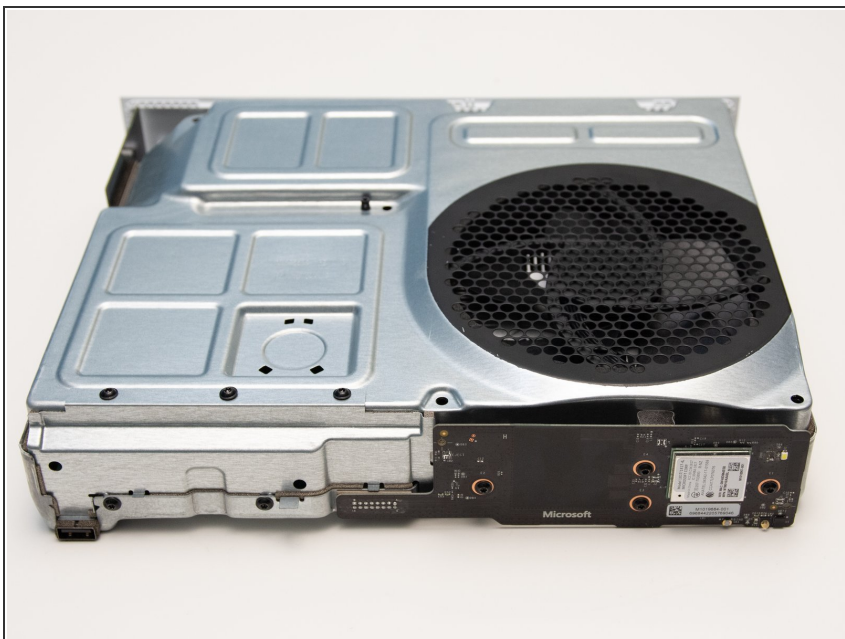
### 手順 4

- メタル製筐体を裏返すと、ファンのカバーが上部に配置されます。

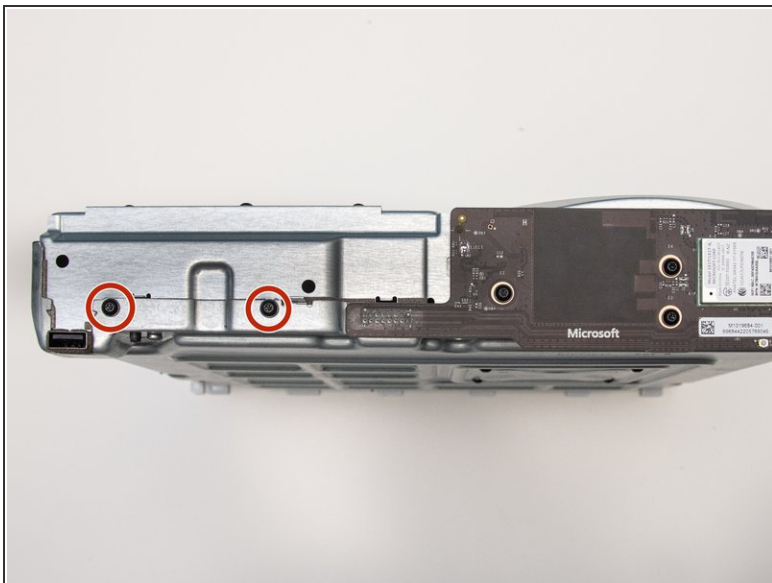
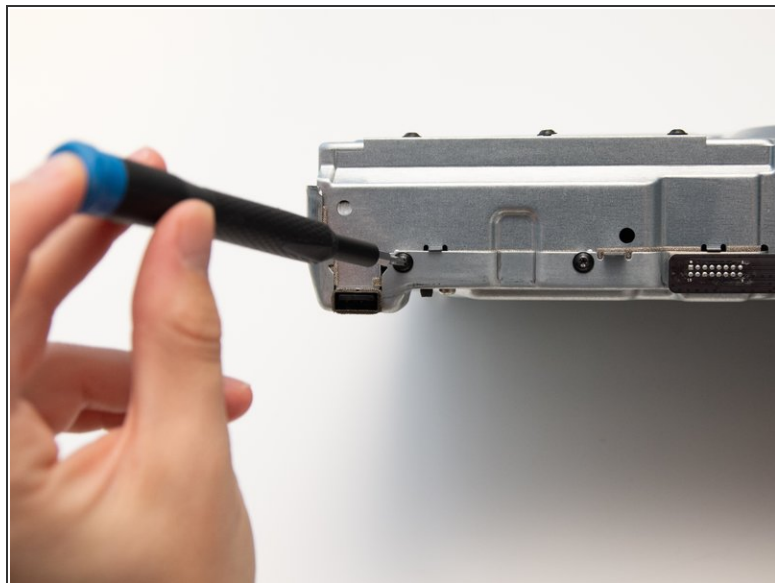
## 手順 5 — 上部メタルシールド

- トルクスT8ドライバーを使って、フロントパネルから15mmネジを2本外します。

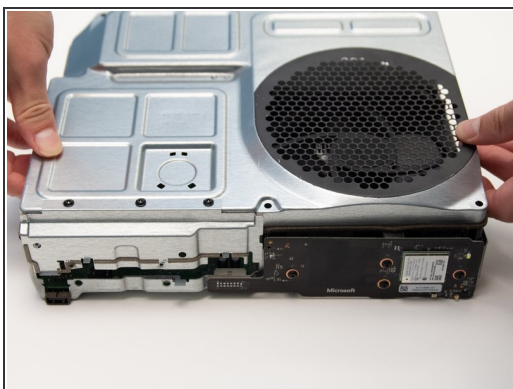
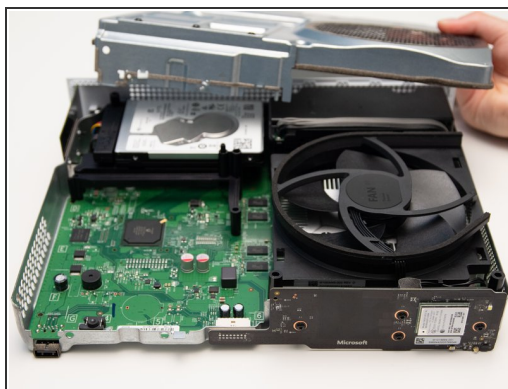
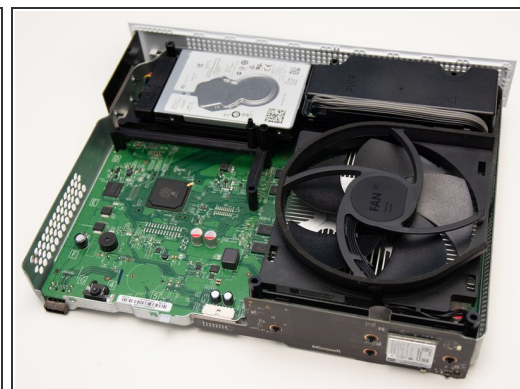
## 手順 6

- フレームから上部メタルケースを慎重にスライドします。

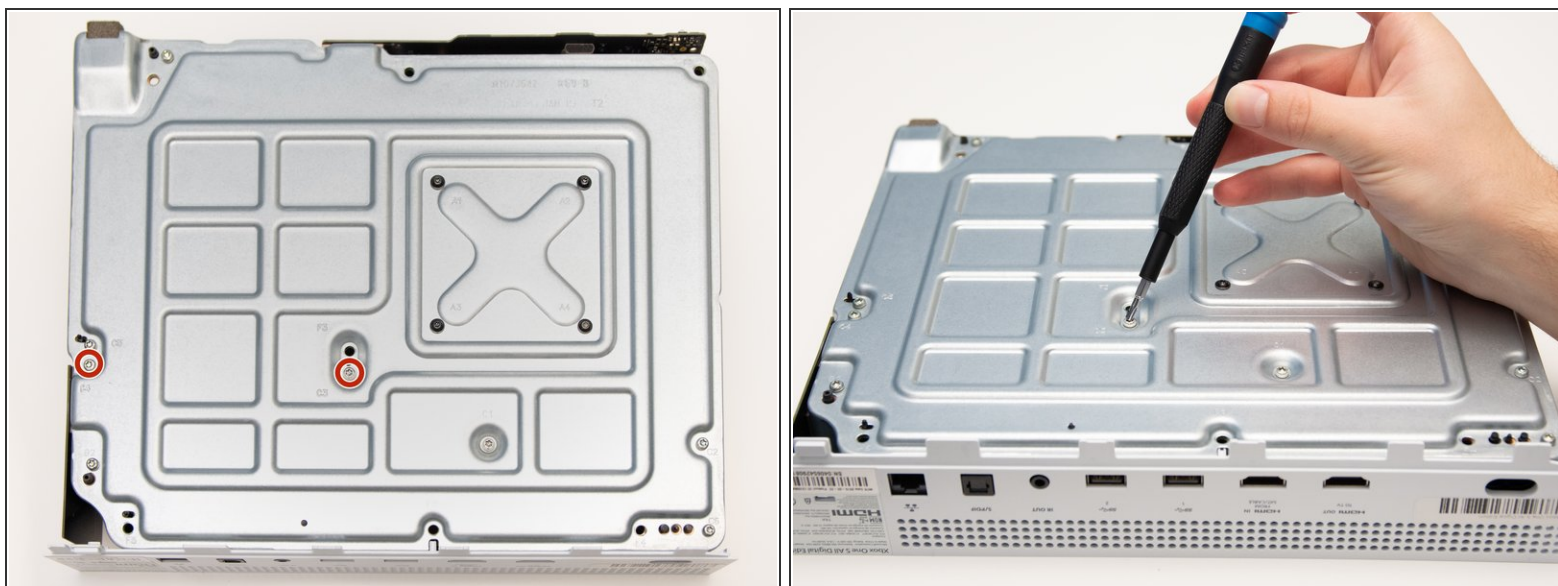
## 手順 7 — ハードドライブ

- トルクスT8セキュリティドライバーを使って、メタル製シャーシとプラスチック製ハードドライブケースを固定している、ラベルC3とC4の10mmネジを2本外します。

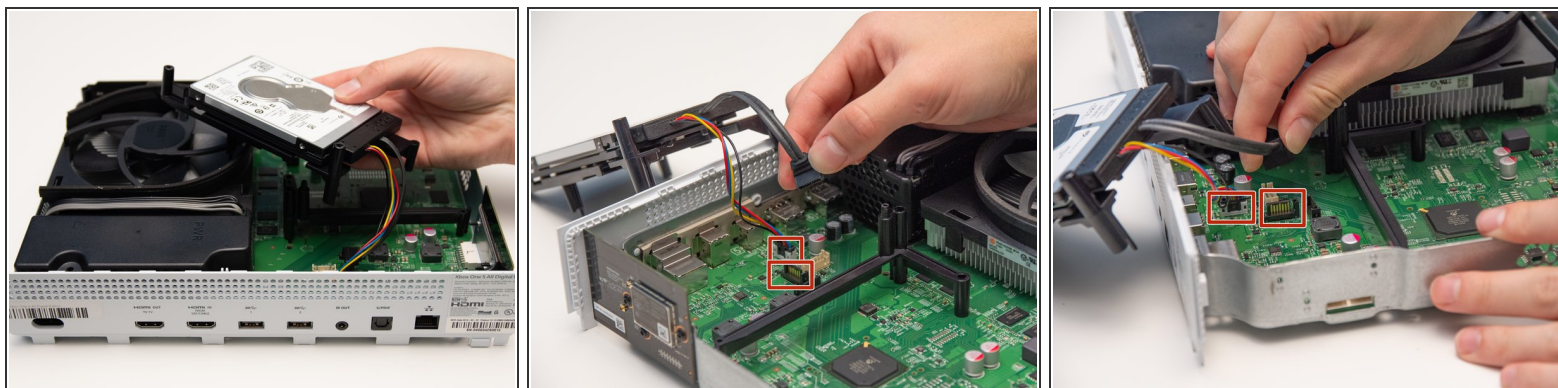
## 手順 8

- ハードドライブと黒いプラスチック製ケースをシャーシから持ち上げます。
- マザーボードに繋がっている2本のワイヤセットを、慎重に上向きに引き抜いてください。

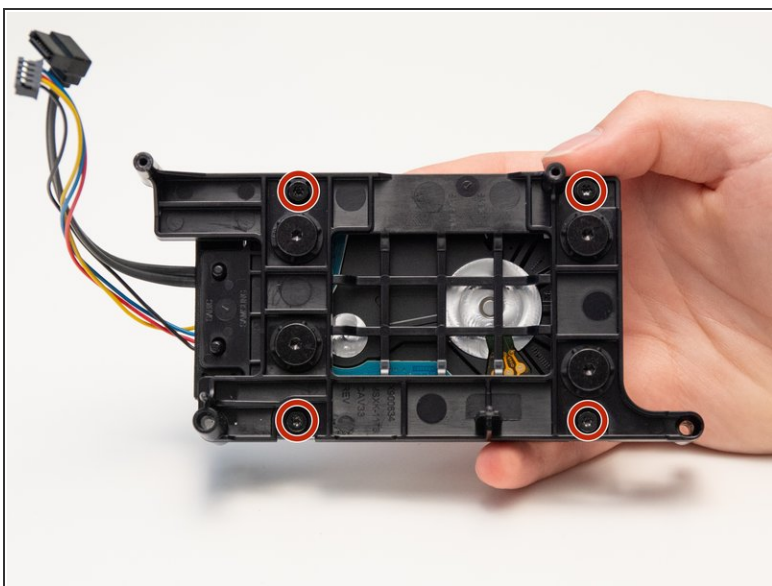
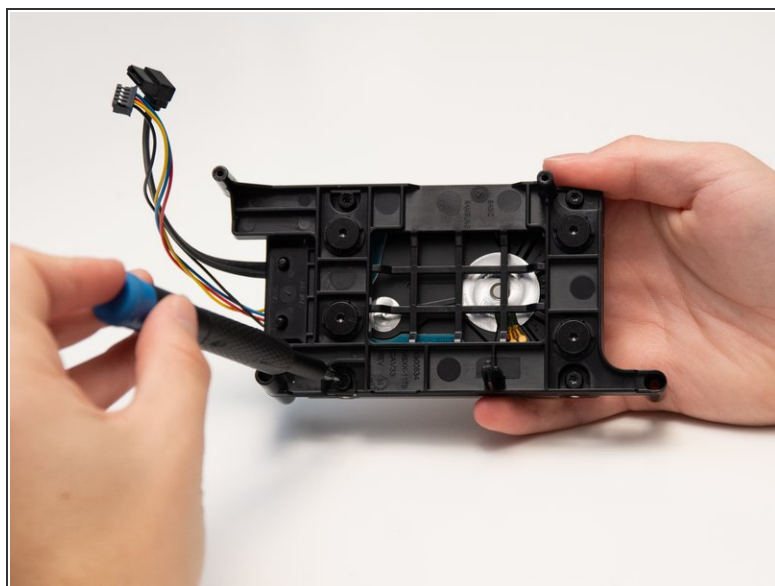
## 手順 9

- トルクスT8ドライバーを使って、プラスチック製ケースとハードドライブを固定している10mmネジを4本外します。

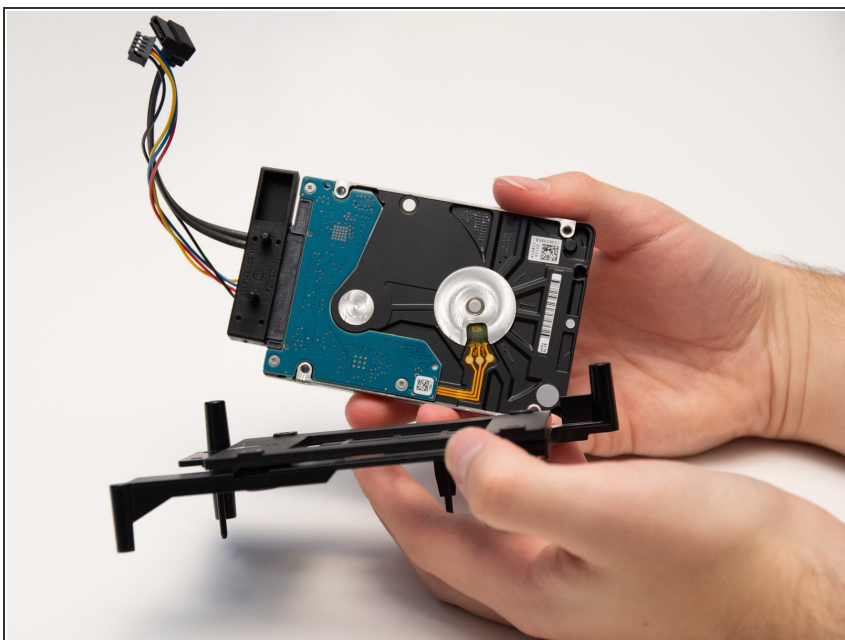
## 手順 10

- プラスチック製ケースからハードドライブを慎重に取り出します。

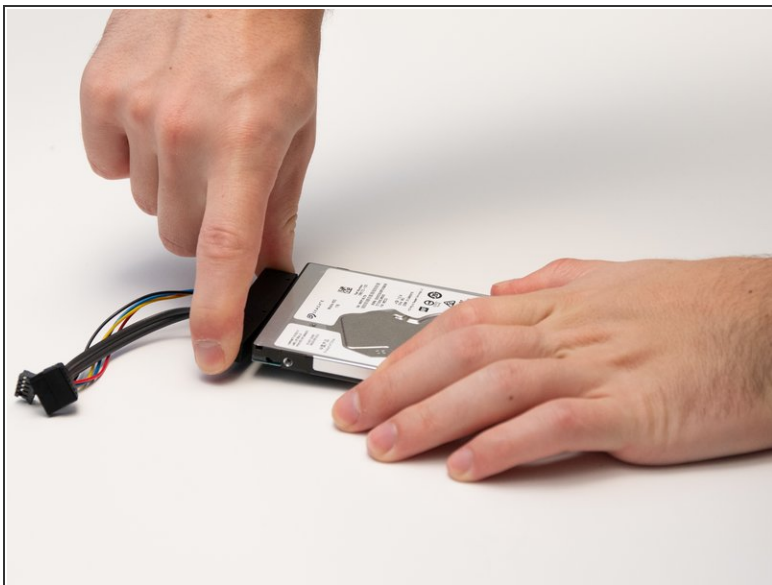
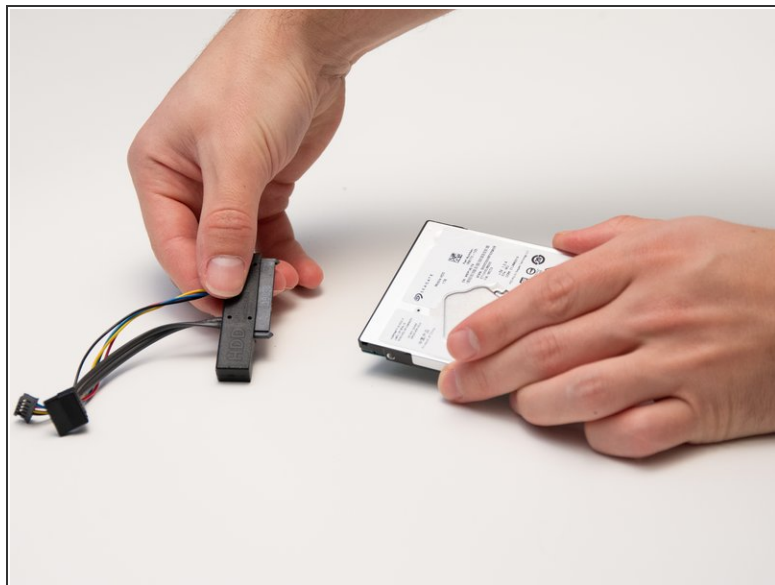
## 手順 11

- 黒いワイヤの接続部分をハードドライブからゆっくりと引き抜いて外します。

デバイスを再組み立てする際は、これらの手順を逆の順番に従って作業を進めてください。
