# Xbox One S All Digital Edition 上部メタルシールドの交換

Xbox One S All Digital Editionの上部メタルケースを取り外すための修理ガイドです。

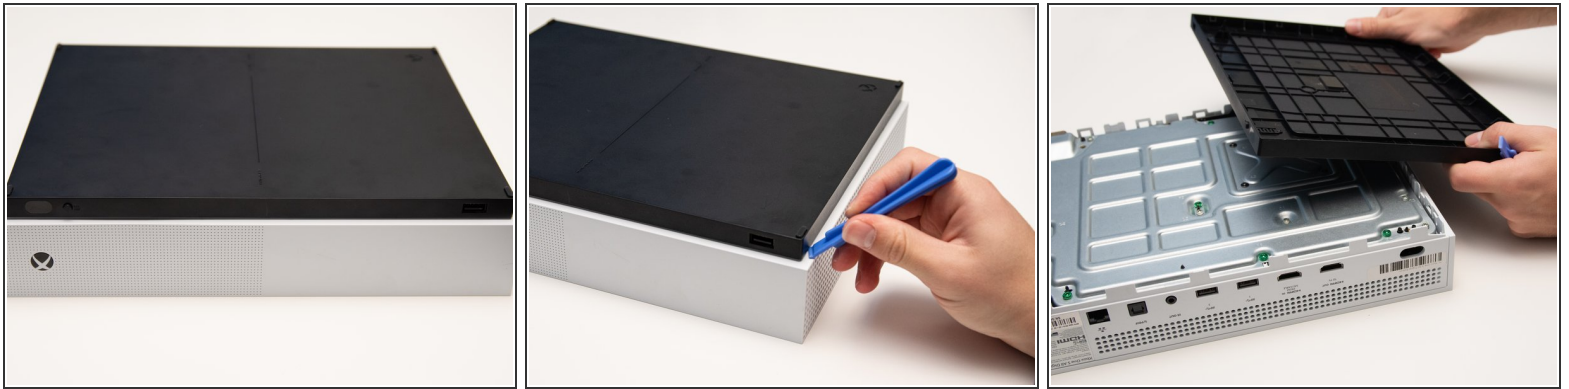
## 手順 1 — プラスチック筐体

- 開口ツールをプラスチック筐体の上下間の隙間に差し込みます。
- 開口ツールを下向きに押し込んで、セキュリティクリップを外します。
- 下部カバーが外れるまで、プラスチック筐体の他のポイントでも同じ作業を繰り返します。

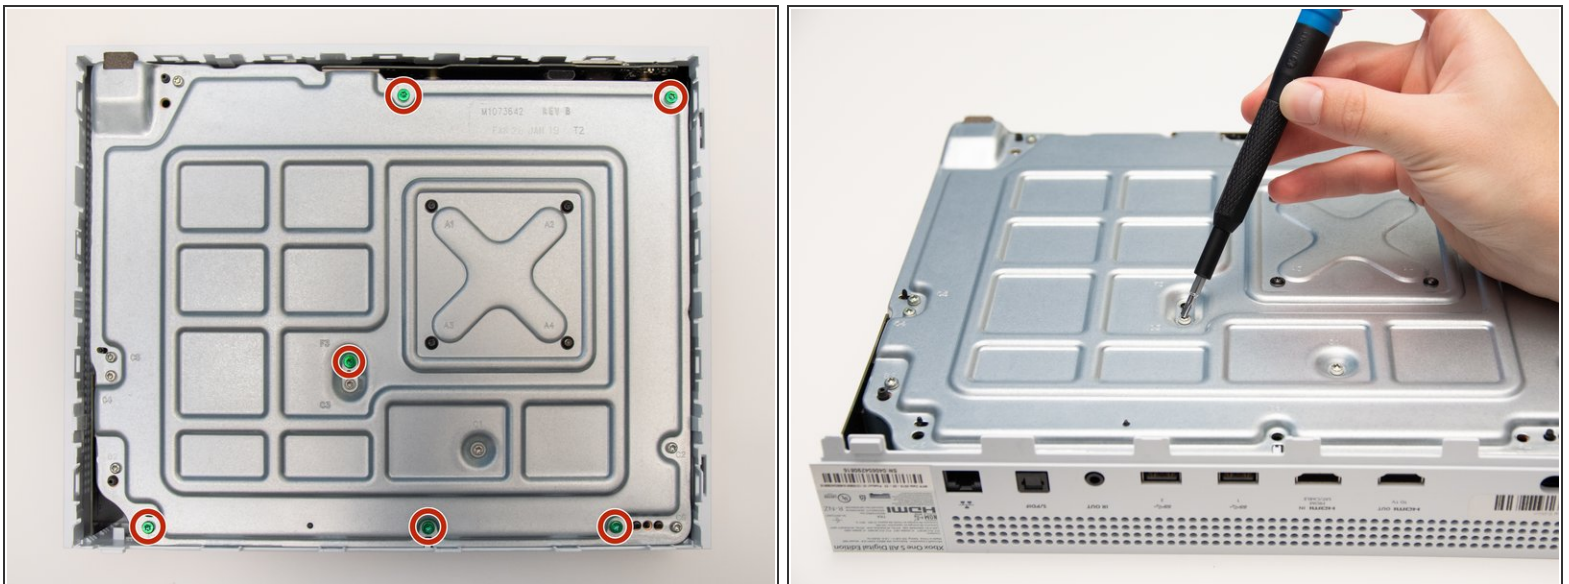
## 手順 2

- トルクスT10ドライバーを使って、メタル製シャーシーから50mmグリーンのネジ(F1-F6とラベル付き)を6本外します。

**i** これらのネジは、プラスチック筐体の上部カバーとシャーシーを固定しています。

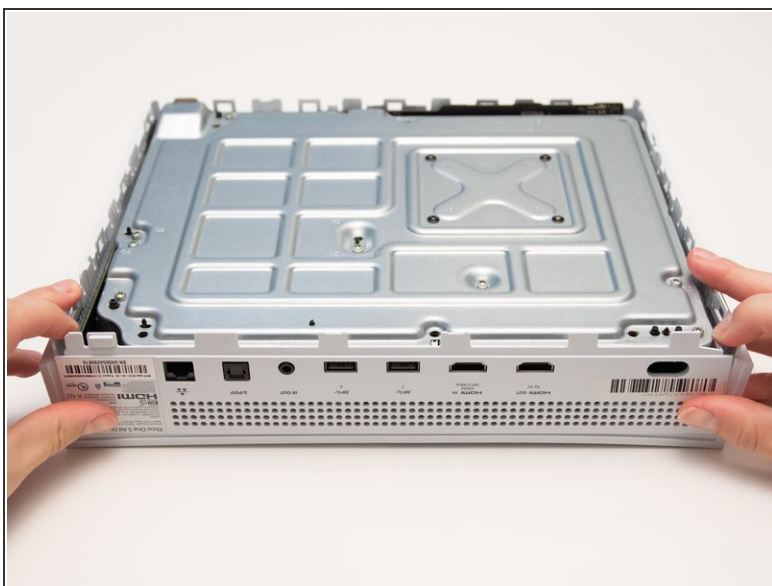
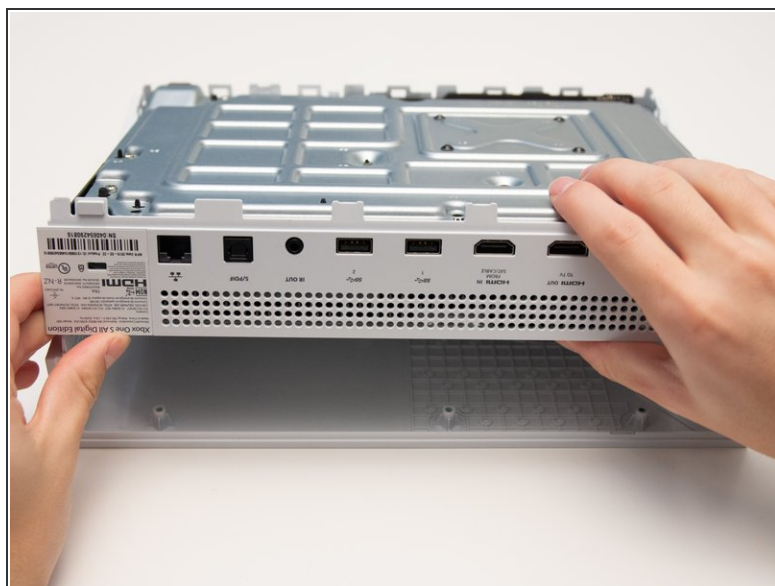
## 手順 3

- ケース横にプレッシャーを加えて外します。
- シャーシの裏側を持ち上げて、上部カバーから外して、上部カバーからメタル製シャーシを取り出します。
- ❗ プラスチックのバックパネルはメタル製シャーシに装着したままにします。

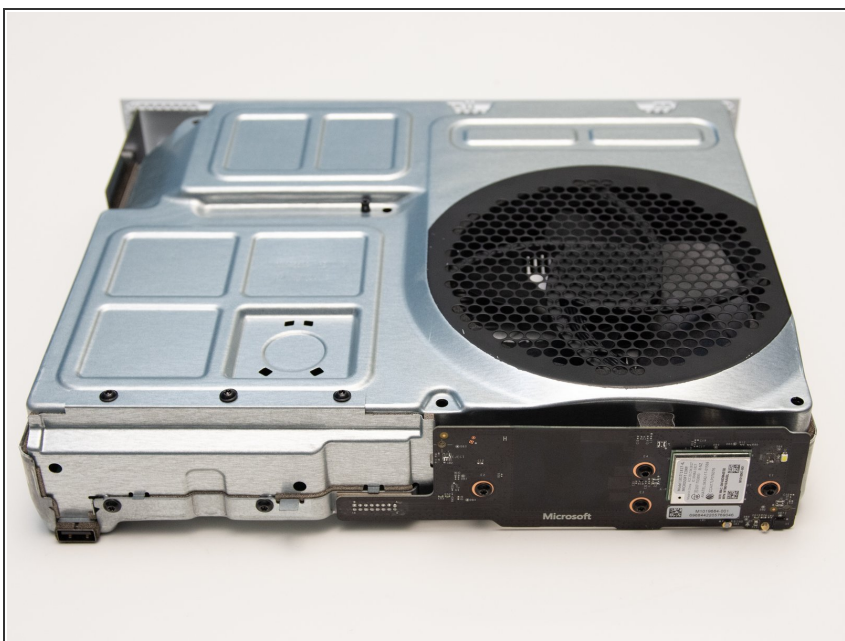
## 手順 4

- メタル製筐体を裏返すと、ファンのカバーが上部に配置されます。

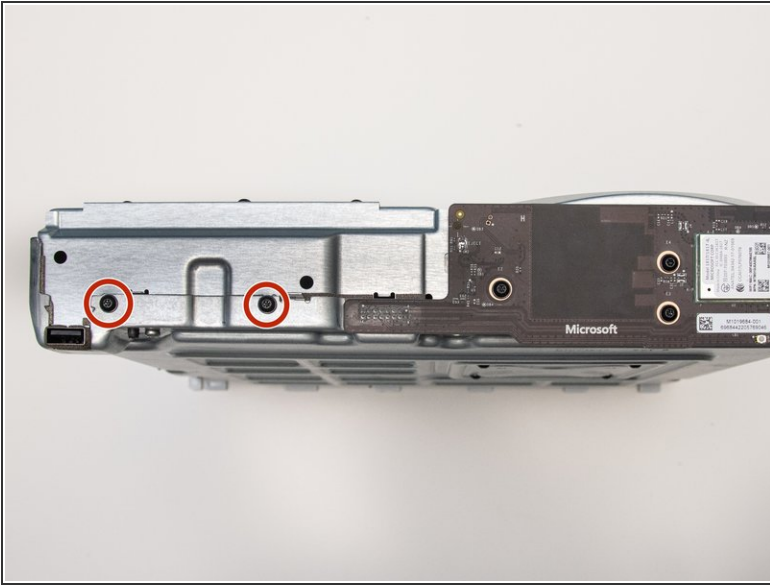
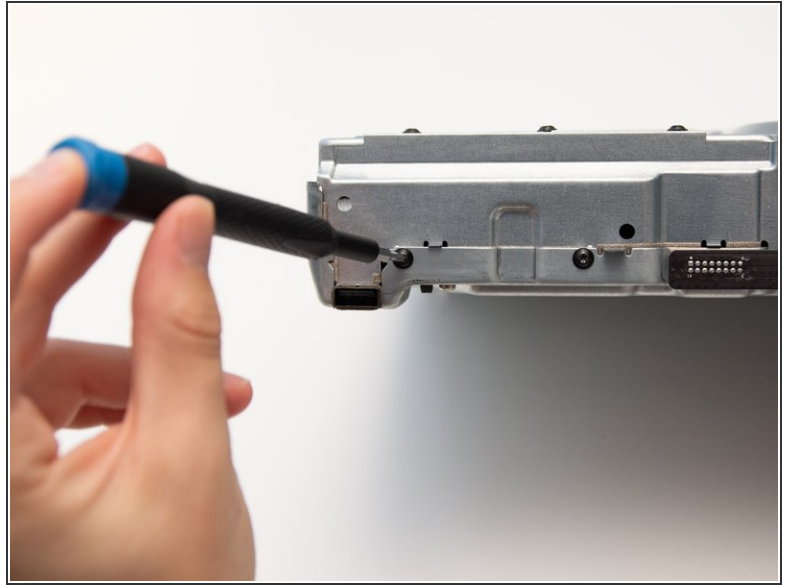
## 手順 5 — 上部メタルシールド

- トルクスT8ドライバーを使って、フロントパネルから15mmネジを2本外します。

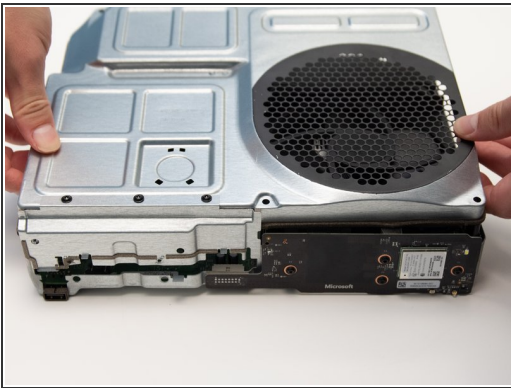
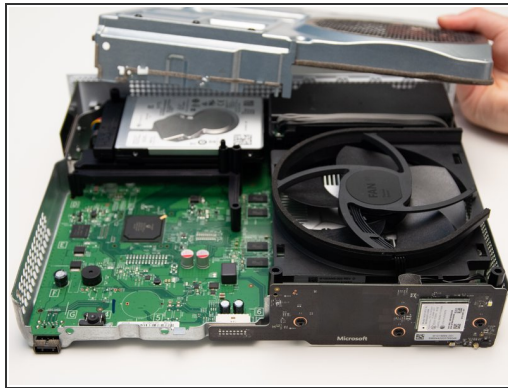
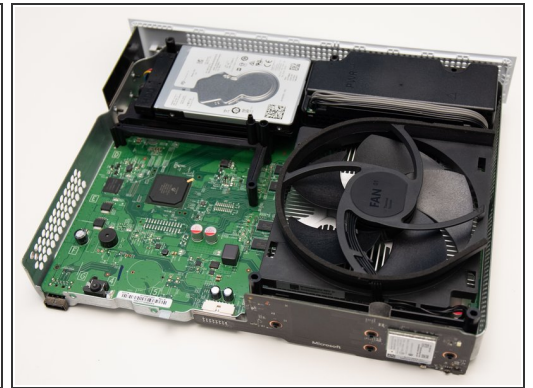
## 手順 6

- フレームから上部メタルケースを慎重にスライドします。

デバイスを再組み立てする際は、これらの手順を逆の順番に従って作業を進めてください。
