# Xbox One S All Digital Edition 下部メタルシールドの交換

下部メタルシールドが破損したり、他の問題が発生している場合は、このガイドを参照してください。

このガイドはXbox One S All Digital Edition(モデル番号1681)のメタル製シャーシの底部からマザーボードを取り出すための作業方法です。過去にコンソールの電源問題が発生した場合や、ユニットが倒れて落下してしまった場合、シャーシの交換が必要になることがあります。分解する前にすべてのケーブルを外してください。

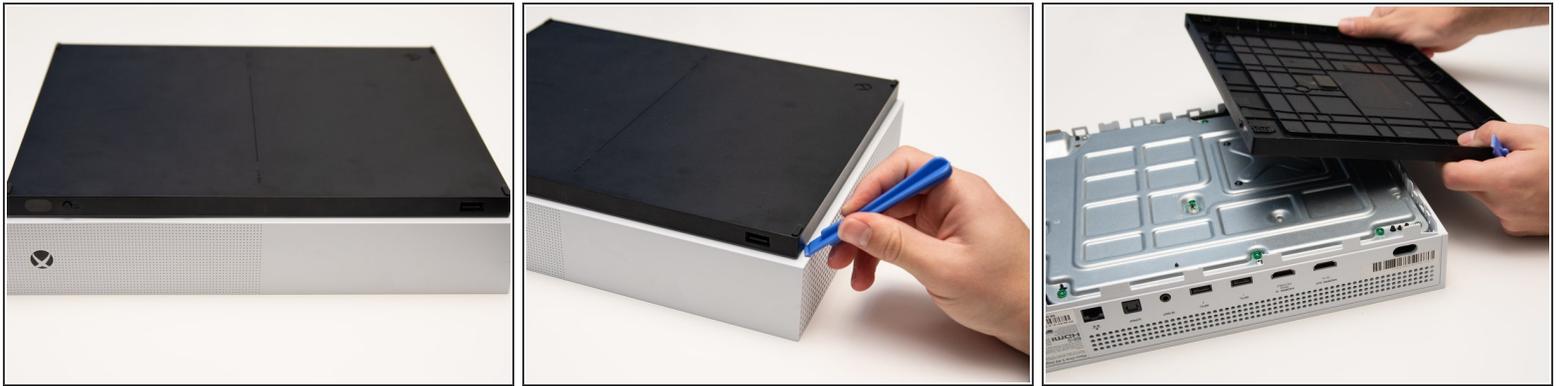
## 手順 1 — プラスチック筐体

- 開口ツールをプラスチック筐体の上下間の隙間に差し込みます。
- 開口ツールを下向きに押し込んで、セキュリティクリップを外します。
- 下部カバーが外れるまで、プラスチック筐体の他のポイントでも同じ作業を繰り返します。

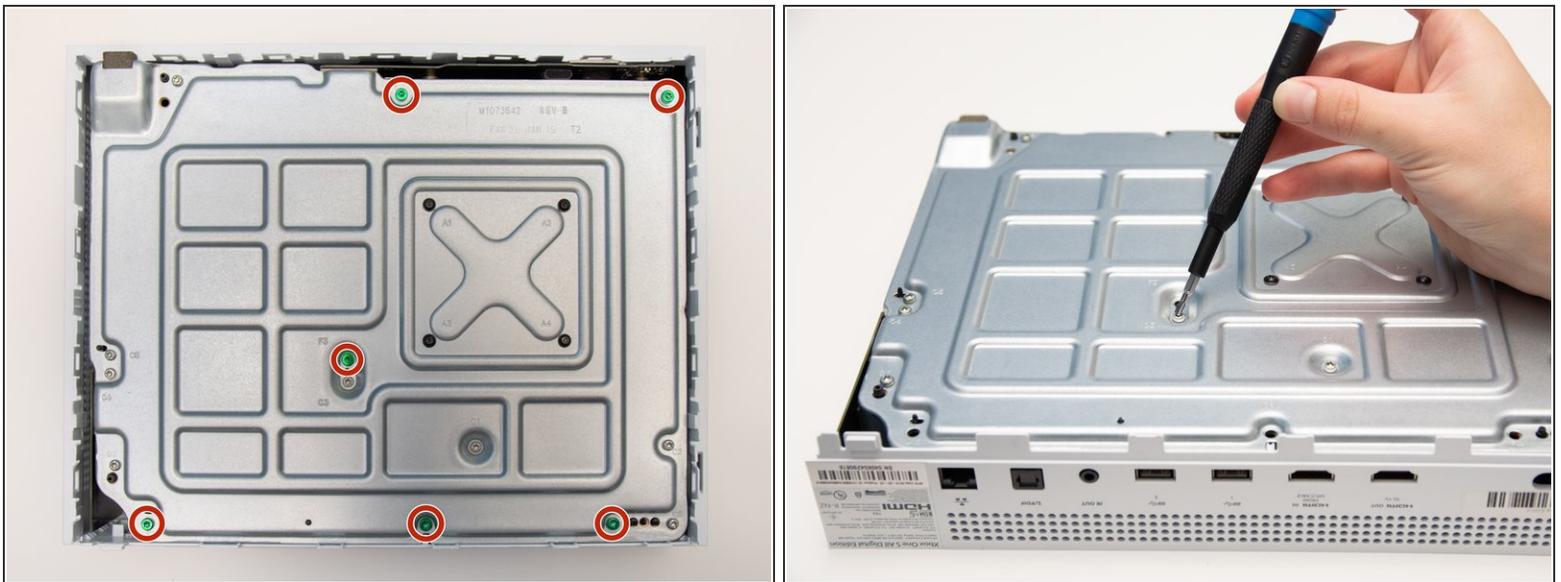
## 手順 2

- トルクスT10ドライバーを使って、メタル製シャーシーから50mmグリーンのネジ(F1-F6とラベル付き)を6本外します。

ⓘ これらのネジは、プラスチック筐体の上部カバーとシャーシーを固定しています。

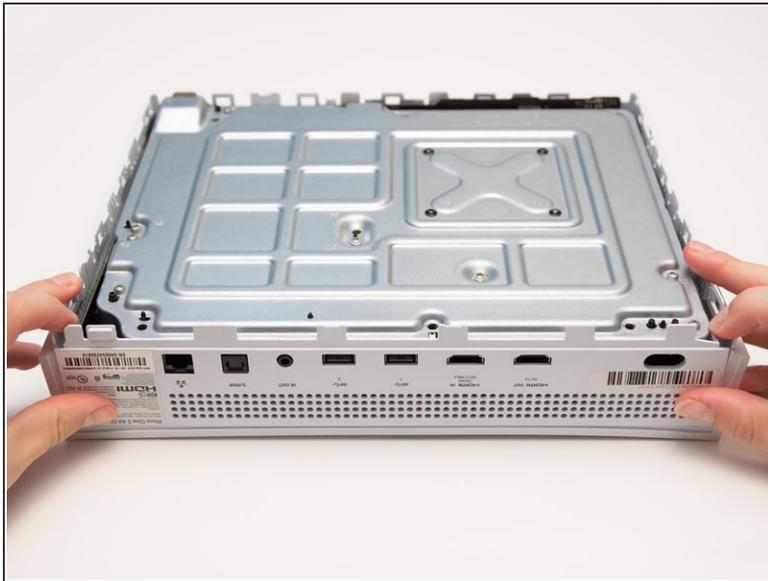
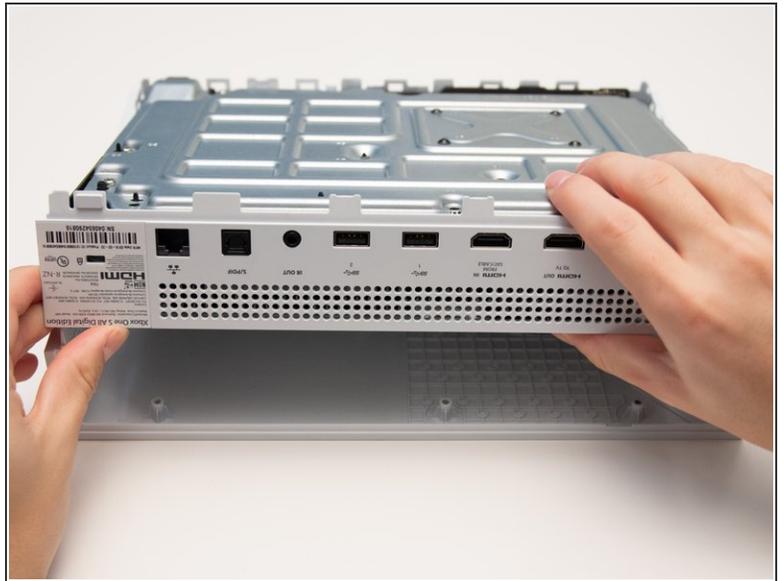
### 手順 3

- ケース横にプレッシャーを加えて外します。
- シャーシの裏側を持ち上げて、上部カバーから外して、上部カバーからメタル製シャーシを取り出します。
- ① プラスチックのバックパネルはメタル製シャーシに装着したままにします。

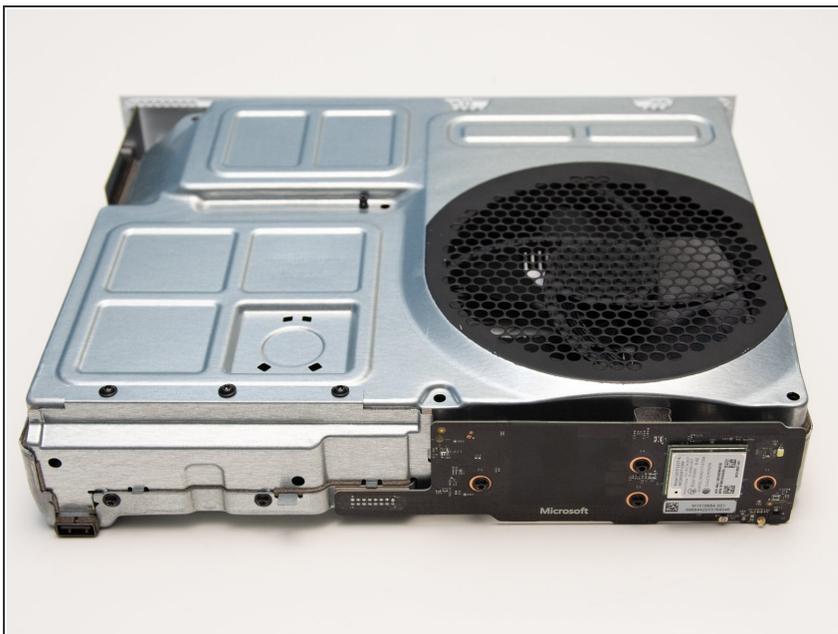
### 手順 4

- メタル製筐体を裏返すと、ファンのカバーが上部に配置されます。

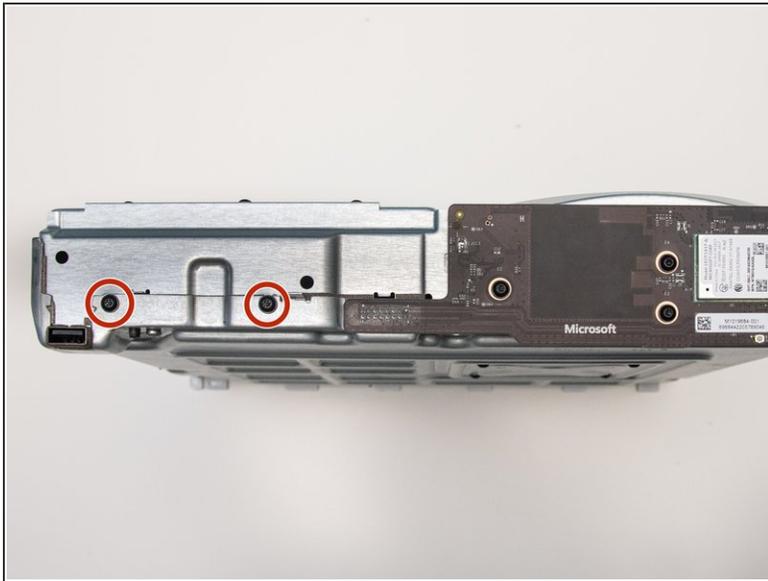
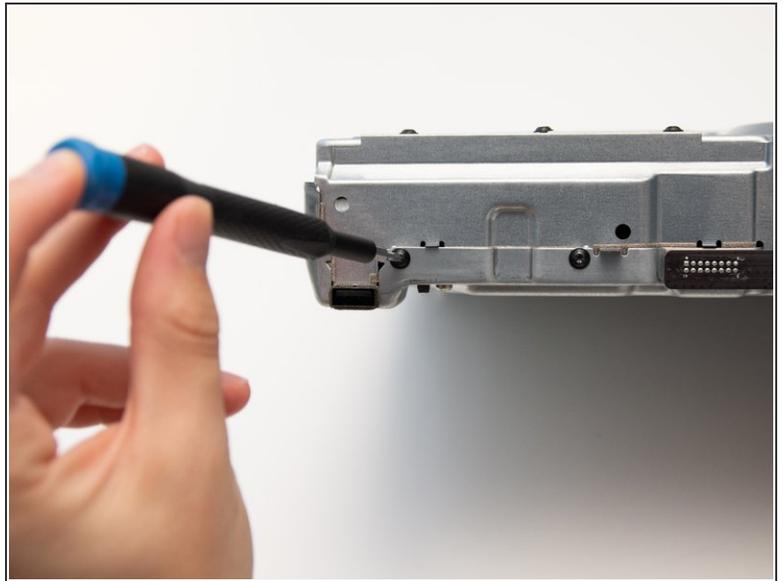
## 手順 5 — 上部メタルシールド

- トルクスT8ドライバーを使って、フロントパネルから15mmネジを2本外します。

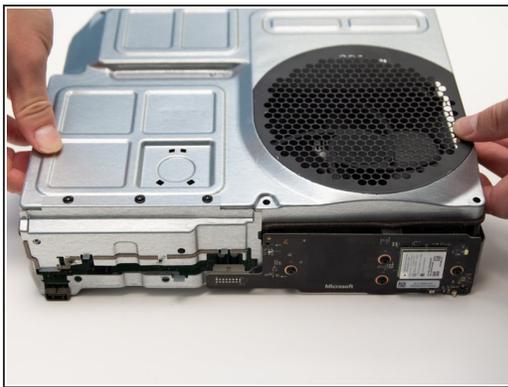
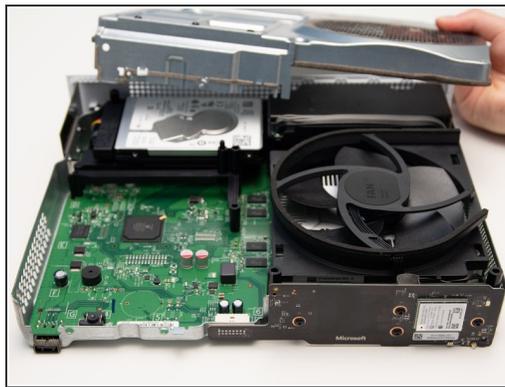
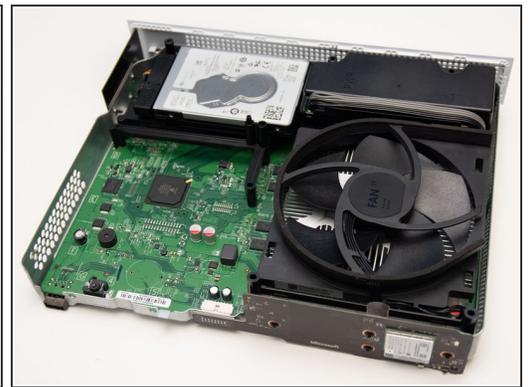
## 手順 6

- フレームから上部メタルケースを慎重にスライドします。

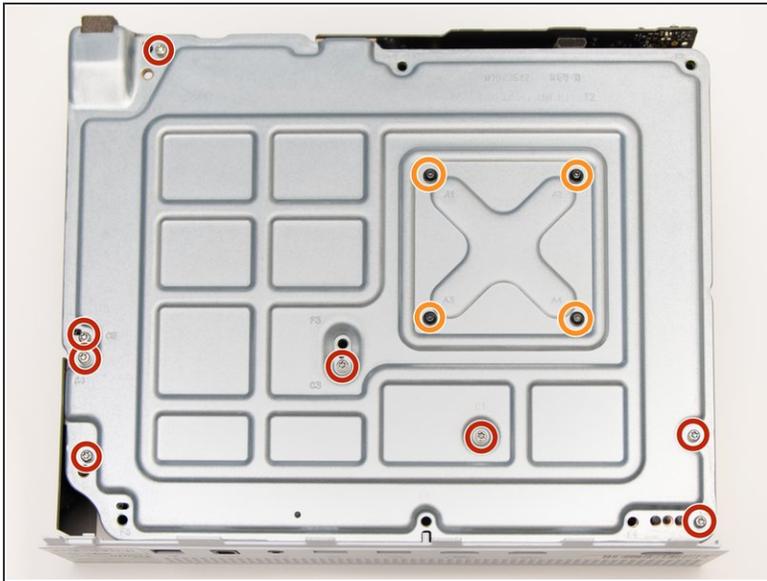
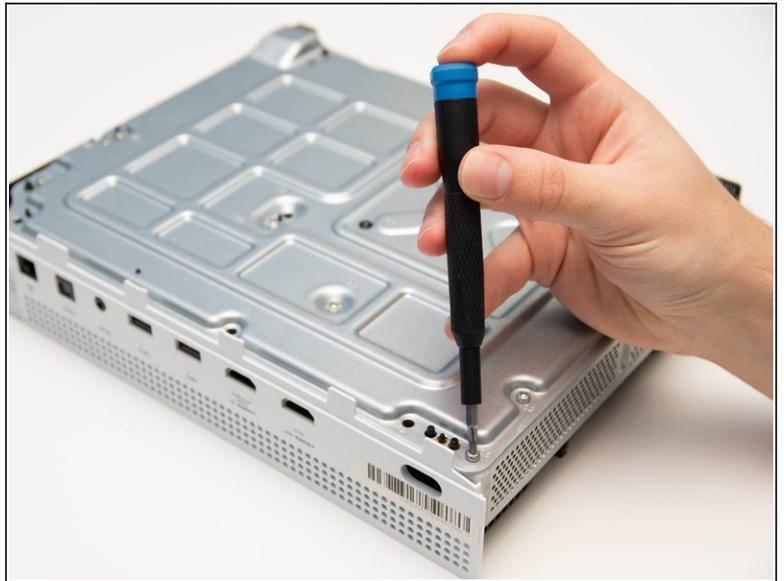
## 手順 7 — 下部メタルシールド

- トルクスT9ドライバーを使って、メタルケーシングの底から10mmネジを8本外します。
- トルクスT8ドライバーを使って、ヒートシンクファスナーの底から15mmネジを4本外します。

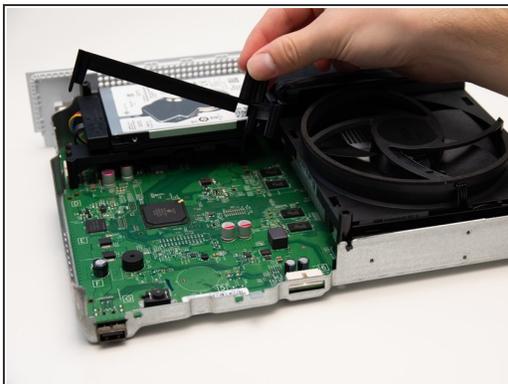
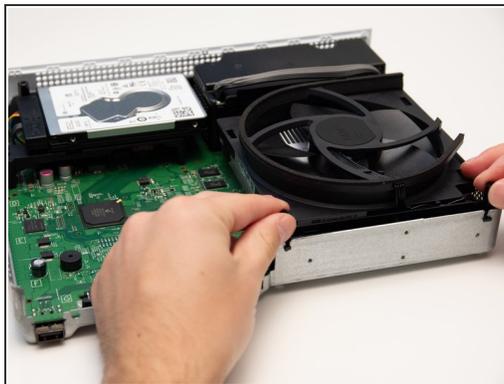
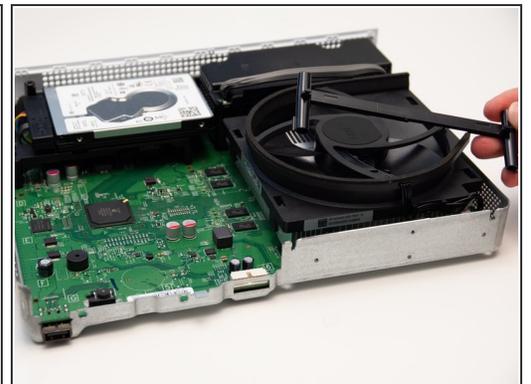
## 手順 8

- マザーボードから2つのプラスチックパーツを取り出します。

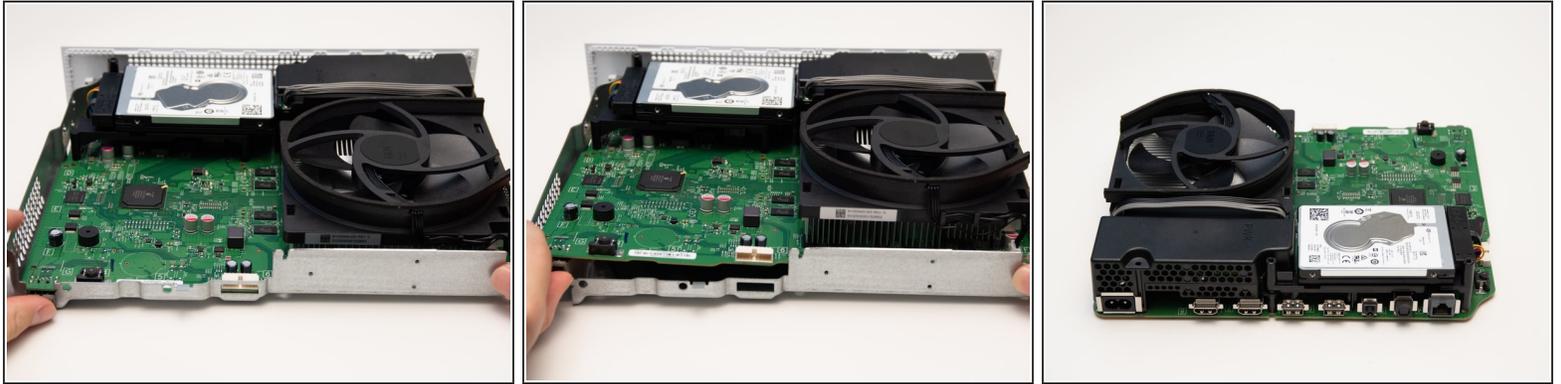
## 手順 9

- マザーボードをメタル製シャーシから持ち上げます。

**i** マザーボードは簡単に外れるはずですが。
