# ディスプレイ交換後にiPhoneXのFaceIDが機能しない問題を修正する方法

作成者: Phryne

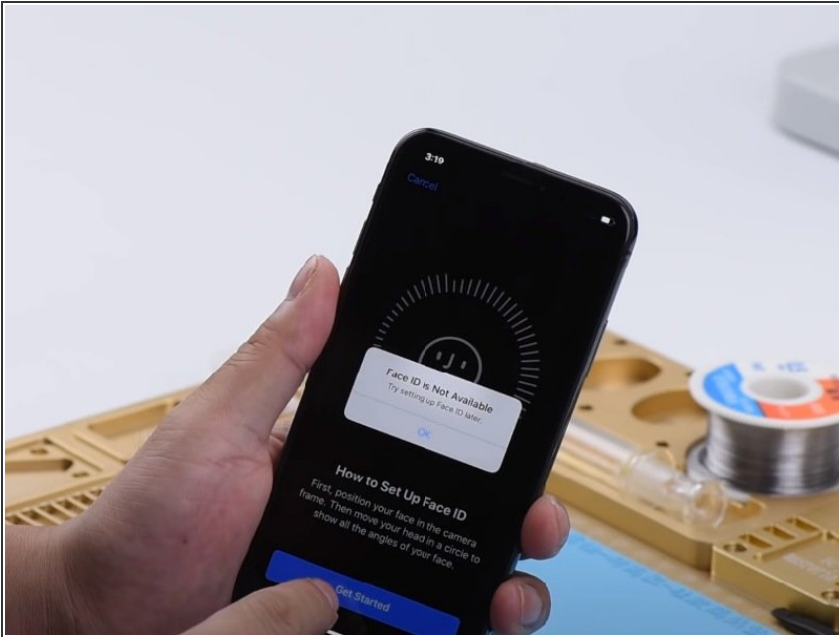
## 手順 1 — 不具合

- iPhone Xが、「このiPhoneではFace IDをアクティベートできません」というアラートを表示しています。
- iPhone XでFace IDを設定しようとすると、「Face IDは利用できません。後でFace IDを設定してみてください」というメッセージが出ます。
- さらに、私たちのユーザーからのフィードバックによると、落としたiPhoneのFace IDは使えていたが、ディスプレイアセンブリの交換後は使えなくなったということです。
- Face IDが利用不可なのは、ディスプレイアセンブリを交換した際の不適切な作業のせいかもしれません。

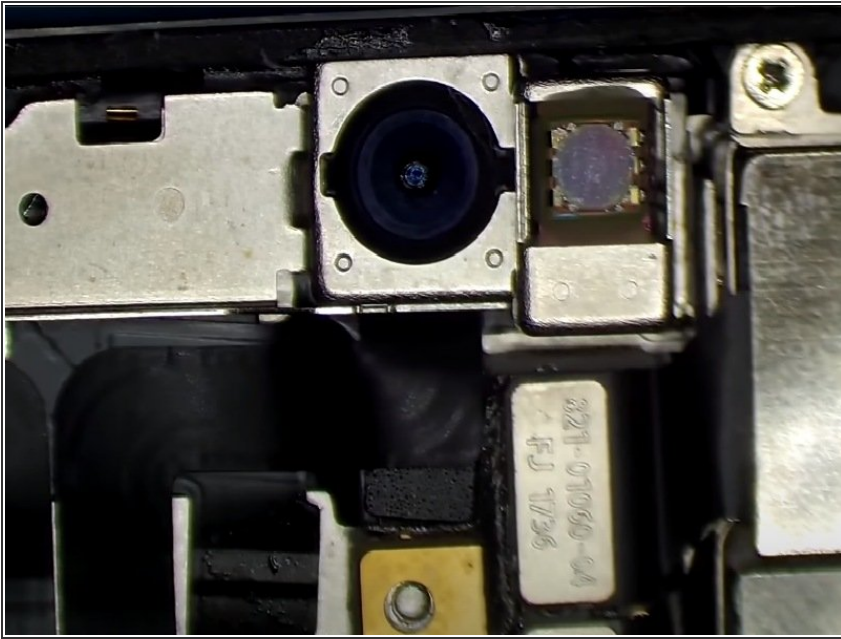
## 手順 2 — 診断

- 顕微鏡下で、赤外線カメラとドットプロジェクタをチェックします。どこも不具合はありません。
- イヤピースピーカー上の投光イルミネーターモジュールとフロントセンサーアセンブリを見てみましょう。
- 投光イルミネーターモジュールの隣のフレックスケーブルにダメージがあるのがはっきり見て取れます。

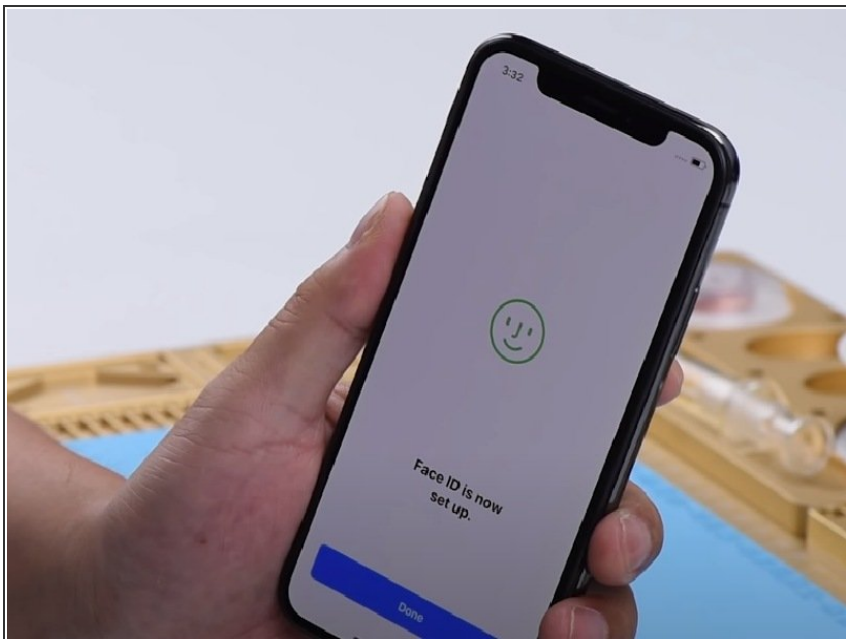
## 手順 6 — テスト

- 設定 > Face IDとパスコード > Face IDのリセット に移動します。Face IDが無事に設定されます。
