Lenovo Yoga C930-13IKB バックカバーの交換

デバイスのバックカバーにダメージが入っていたり、デバイス内部を交換しなければならない際に、この...

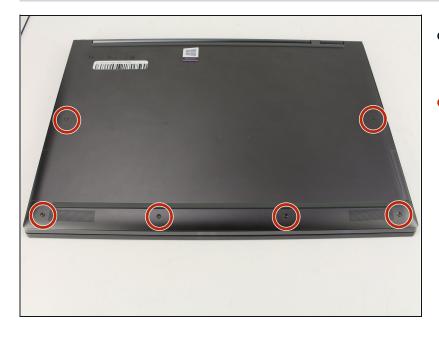
手順1-バックカバー

- デバイスを裏返して、底面を上に 向けます。
- 3.5 mm T5トルクスネジを6本外 します。

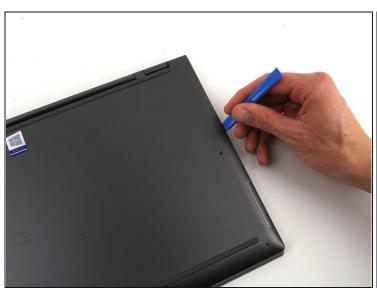
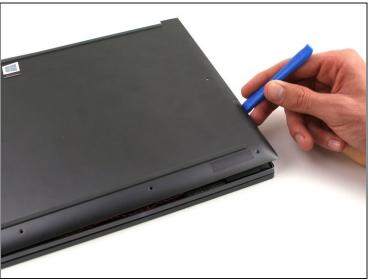
手順2

- プラスチックの開口ツールを使って、バックカバーをこじ開けます。
- 開口ピックで複数の場所のバックカバーを緩めて、それからカバー全体を外します。
- (i) ラップトップ本体からバックカバーを外すため、カバーの端に沿って小さな隙間が出来るように、プラスチックツールを全体にスライドします。

⚠メタル製ツールを使用しないでください。

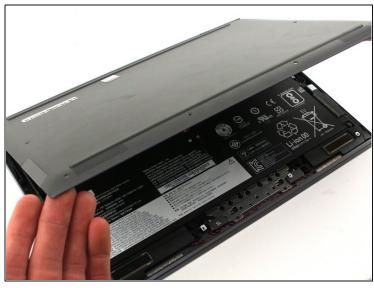
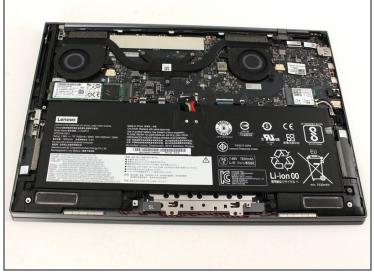
手順3

● 手でカバーを慎重に持ち上げて、外します。
