# MacBook Pro 13" Retina Display Late 2012 右側ファンダクトの交換

MacBook Pro 13" Retina Display Late 2012 右側ファンダクトの交換をします。

右側ファンダクトを交換するにはこのガイドをご利用ください。

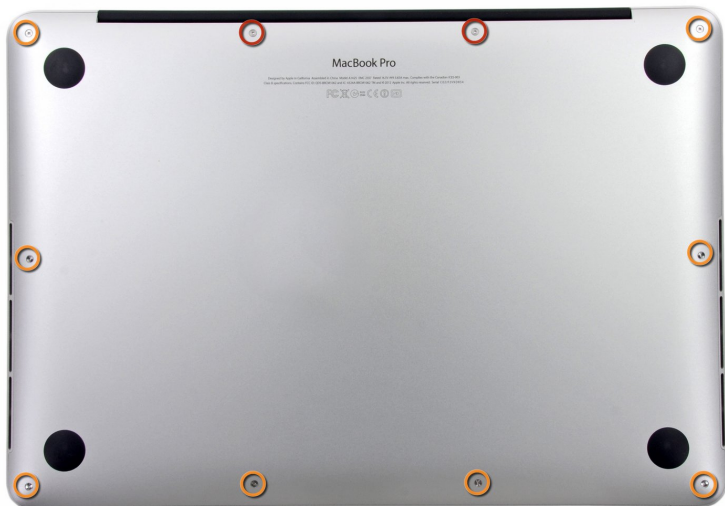
## 手順 1 — 下部ケース

- 底ケースと上部ケースを留めている次のネジを10本外します。
  - 2.3 mm P5ペンタロープネジ—2本
  - 3.0 mm P5 ペンタロープネジ—8本
- この作業中、外した[各ネジの管理を安全に行ってください](#)。再組み立ての際は、デバイスのダメージを防ぐため、正しい位置に装着してください。

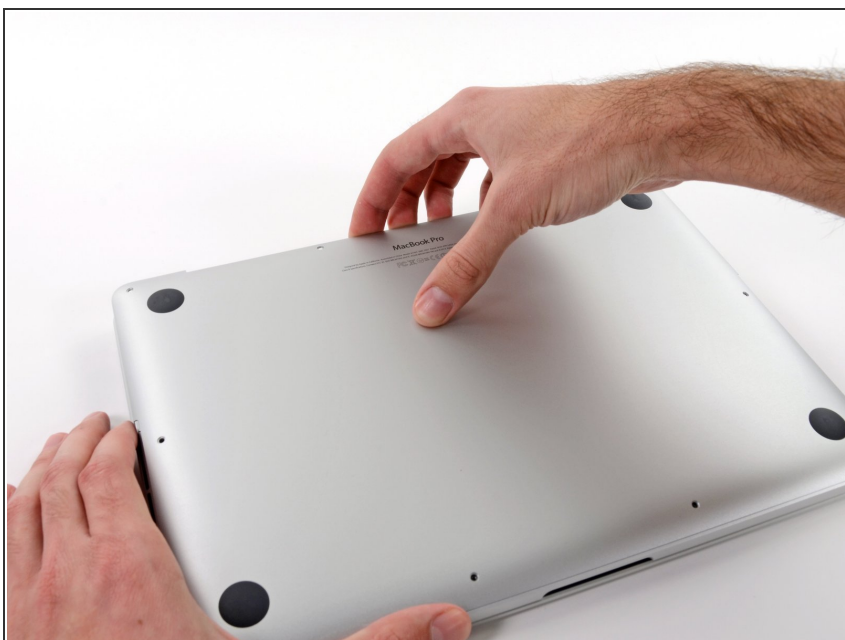
## 手順 2

- 上部ケースと底ケースの間に指を差し込みます。
- 丁寧に底ケースを上部ケースから外していきます。
- 完全に底ケースを取り出します。

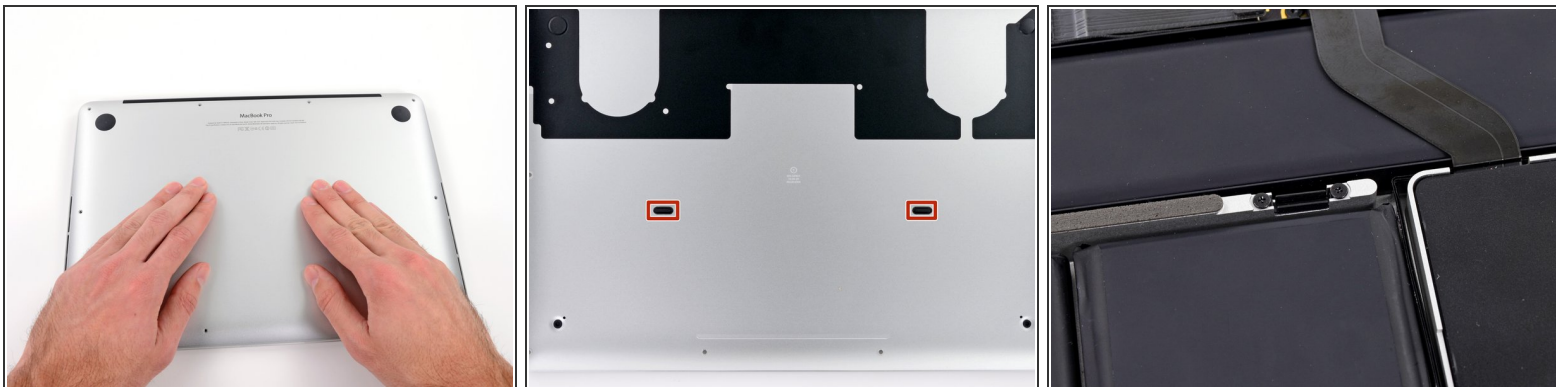
## 手順 3

☑ 下部ケースは中央で上部ケースと2つのプラスチック製クリップで接続されています。

① 再組み立ての際、下部ケースの中央を軽く押して、2つのプラスチッククリップを再度取り付けます。

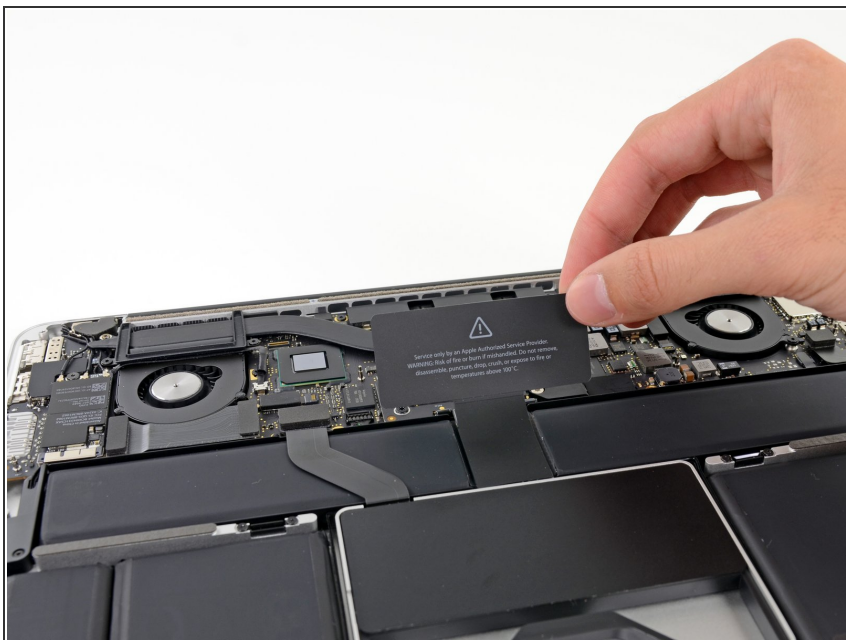
## 手順 4 — バッテリーコネクター

- バッテリーボードに装着されているプラスチックカバーを外します。

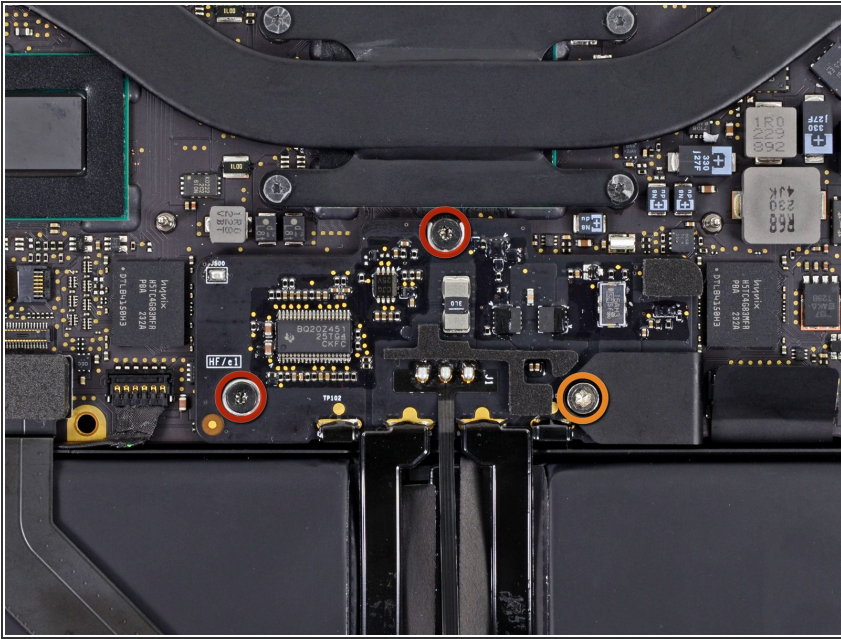
## 手順 5

- ロジックボードにバッテリーボードを取り付けている次のネジを外します。
- 2.8 mm T6トルクスネジ—2本
- 7.0 mm T6トルクス肩付きネジ—1本

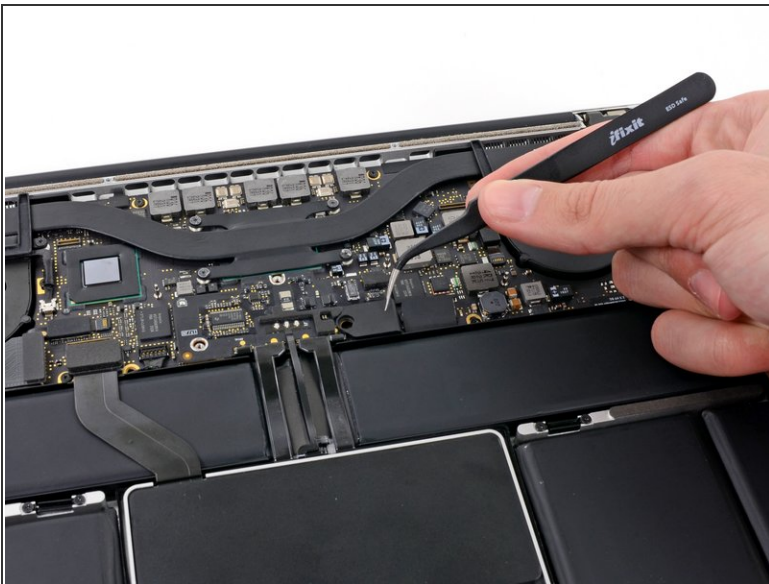
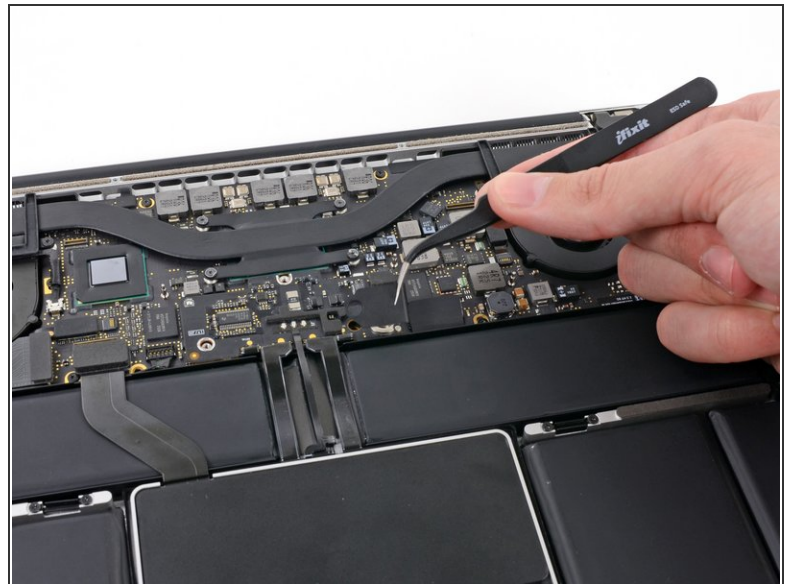
## 手順 6

- ピンセットを使って、バッテリーコネクタボードの右側底付近にある小さいプラスチックカバーを取り出します。

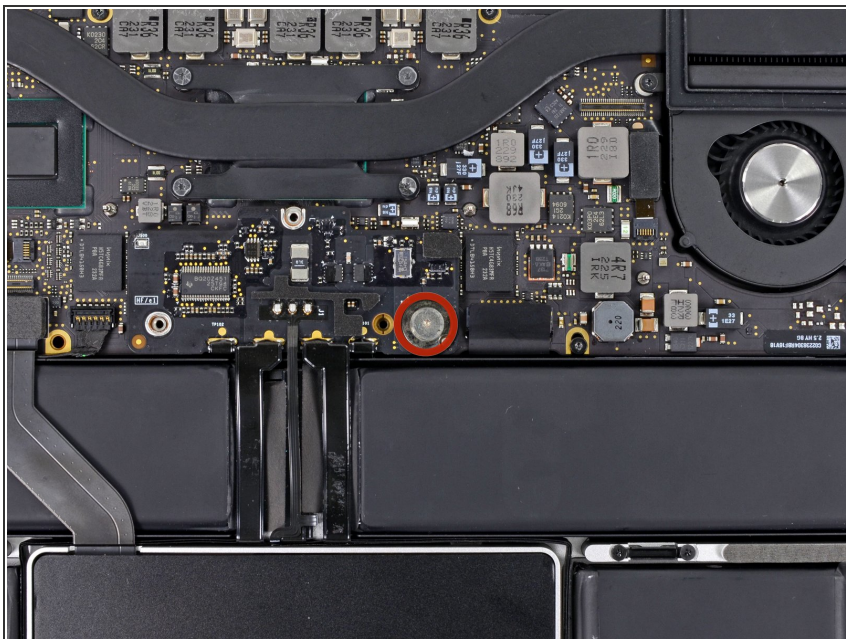
## 手順 7

- バッテリーコネクタをロジックボードアセンブリに留めている広幅の6.4 mm T6トルクスネジを外します。

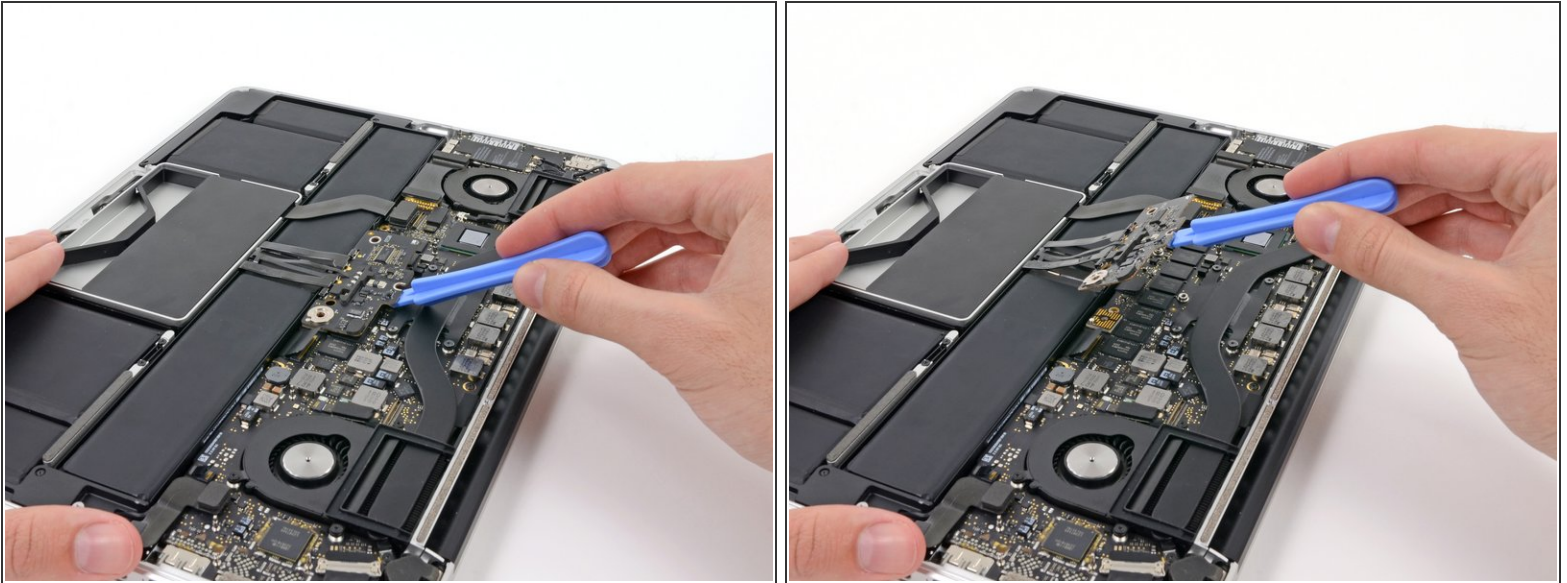
## 手順 8

- 丁寧にロジックボードからバッテリーコネクターボードを引き上げます。
- 若干バッテリーケーブルを曲げてください。ボードがロジックボード上で引き上げられた状態にして、作業の邪魔にならないようにします。

**⚠** ボードを完全に折り曲げたり、ケーブルにしわを入れないでください。バッテリーにダメージを与えてしまいます。

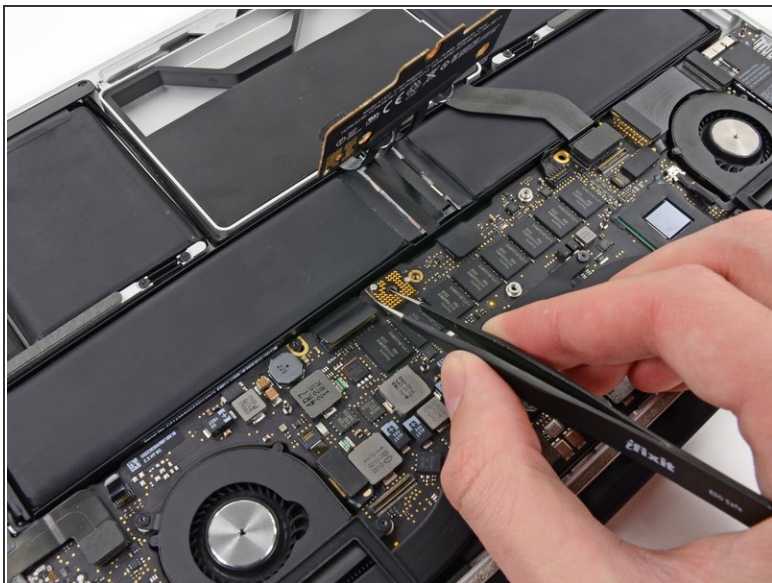
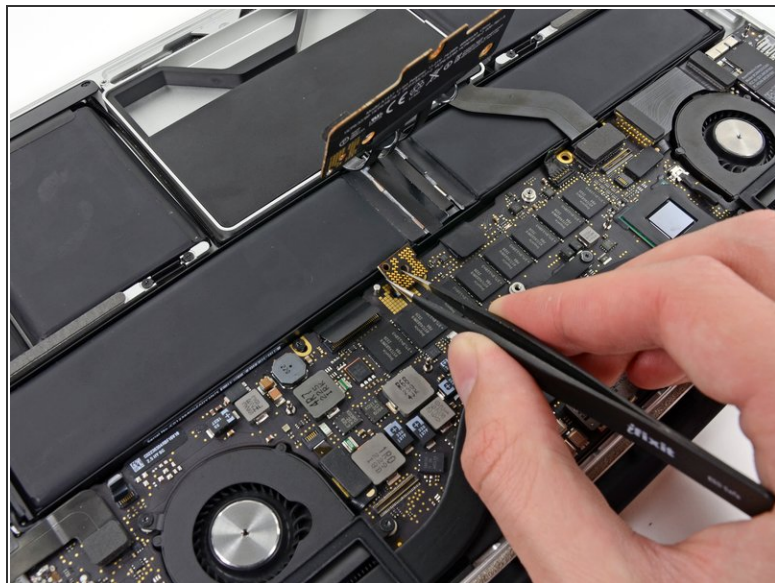
## 手順 9 — バッテリーボード

- ピンセットでインターポーターを掴みます。

❗ インターポーターとはLSI間の接続を担う役割を持つインターフェイスの名称です。この修理ではバッテリーとロジックボードを接続しているボードを対象とします。

- インターポーターをロジックボードから引き上げて外します。

⚠ このボードを取り外す際は修理作業中、バッテリーが完全に外されているか確認してください。コンピューターがアクシデントにより再起動しないようにご注意ください。バッテリーを取り出しておく事もおすすめです。

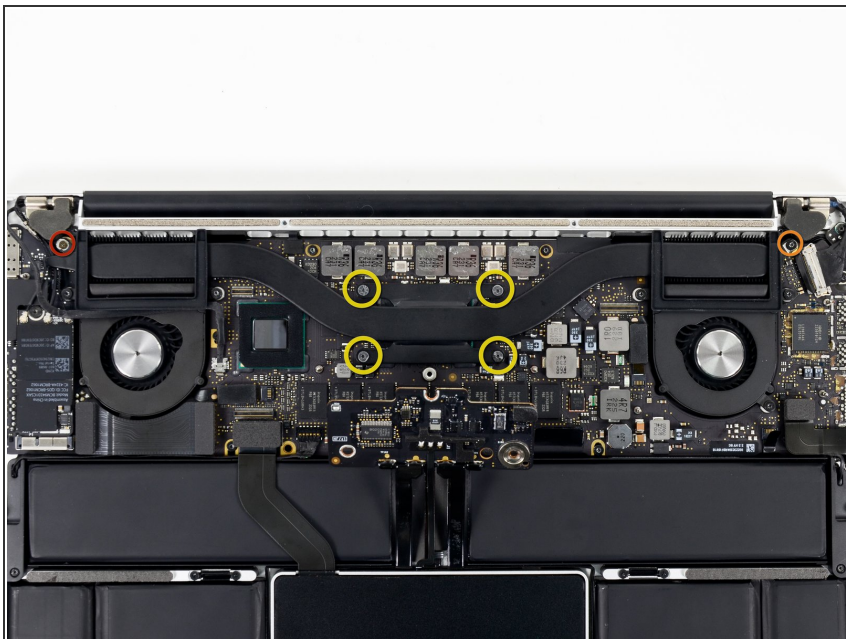
## 手順 10 — ヒートシンクアセンブリ

- ロジックボードに留められたヒートシンクから次のネジを外します。
  - 2.4 mm #00 プラスネジ 1本
  - 3.4 mm T5 トルクスネジ 1本
  - 2.7 mm T5 トルクスネジ 4本

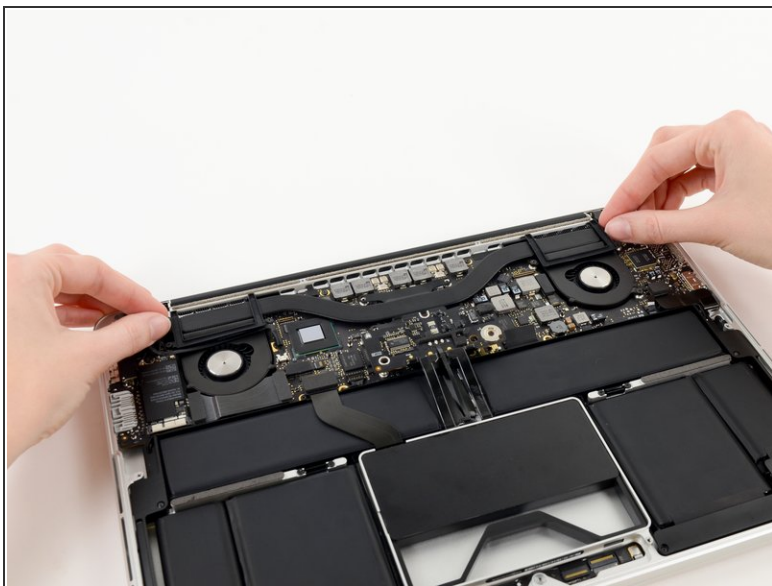
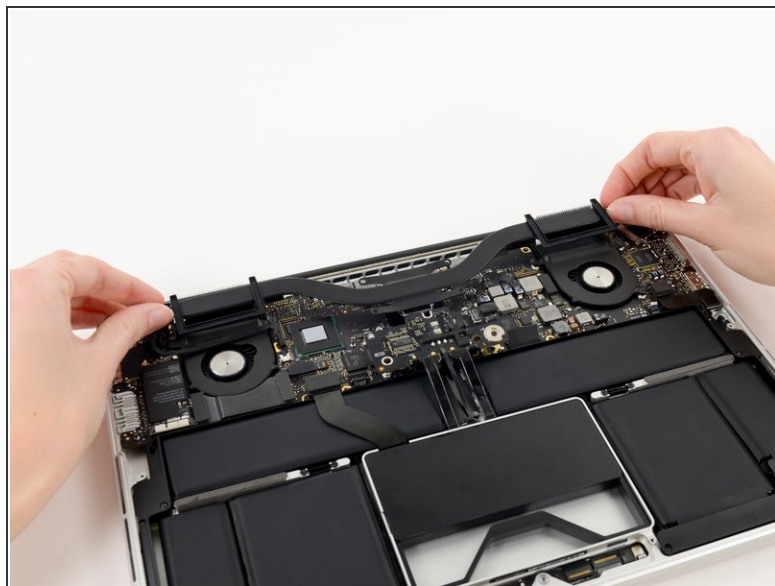
## 手順 11

- ヒートシンクをロジックボードアセンブリから持ち上げて取り出します。

⚠ ヒートシンクを再インストールする際は放熱グリスを表面に塗ってください。もし放熱グリスを今まで使用したことがない方は、分かりやすい次のガイドをご覧ください。

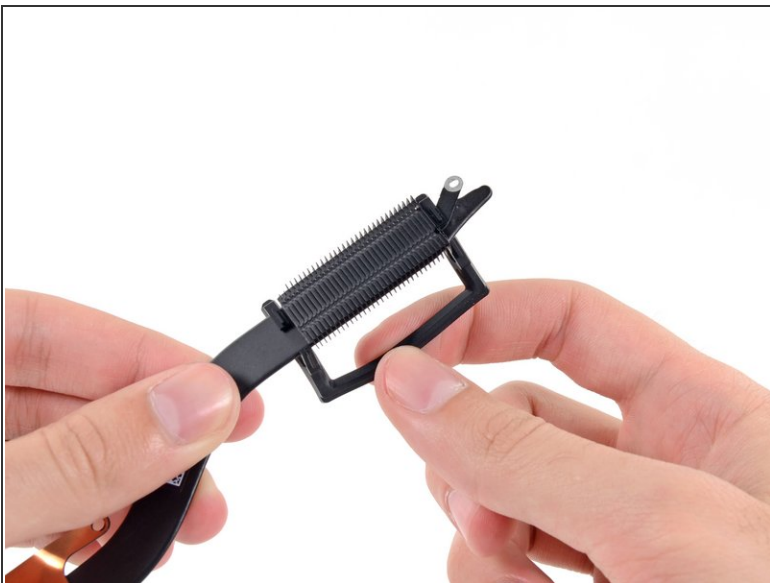
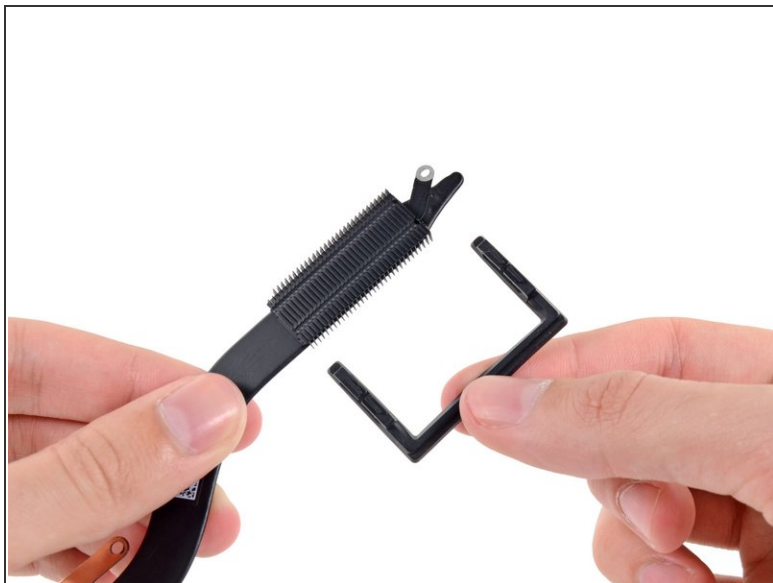
## 手順 12 — 右側ファンダクト

- 丁寧にヒートシンクの端から右側ファンダクトを取り外します。

デバイスを再組み立てする際は、これらのインストラクションを逆の順番に従って作業を進めてください。
