# MacBook Air 13インチ Early Retina Display 2020 右側スピーカーの交換

作成者: Carsten Frauenheim

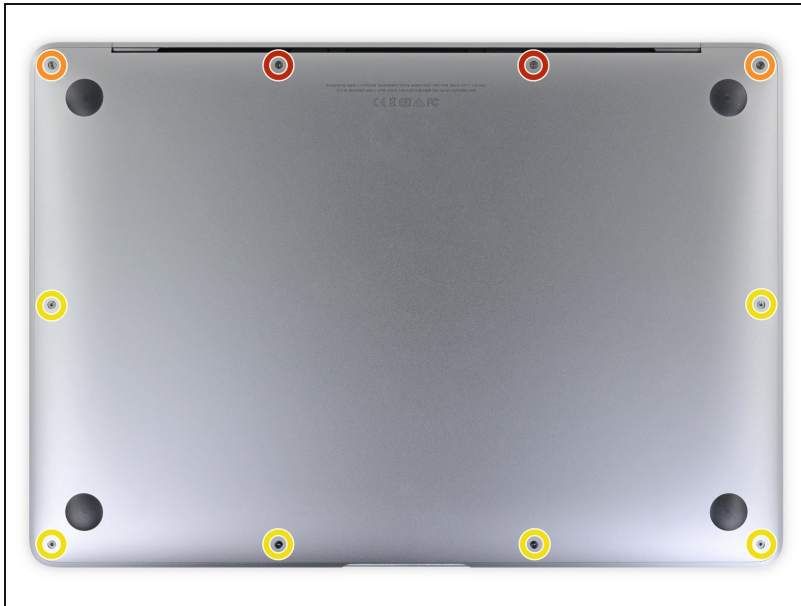
## 手順 1 — 下部ケースを固定しているネジを外します

- P5ドライバーを使って、次のネジを外します。

- 7.9mmネジ—2本
- 7.3 mmネジ—2本
- 2.6 mmネジ—6本

① この作業では、[各ネジの装着位置をメモ書きしてください](#)。再組み立ての際は、正しい位置に取り付けてください。装着位置を間違ってしまうと、MacBookを破損することがあります。

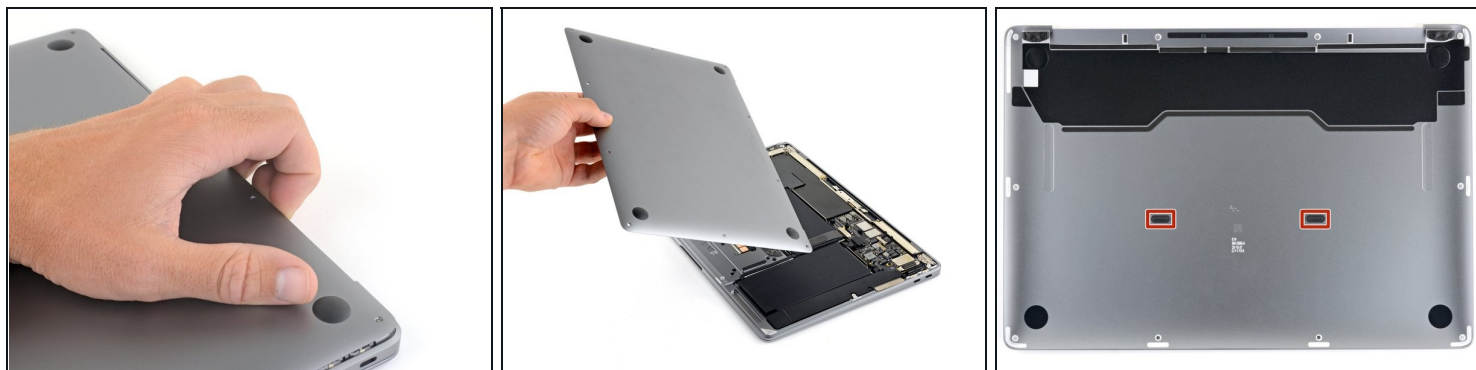
## 手順 2 — 下部ケースを取り出します。

- 指先をディスプレイと下部ケースの間に挟んで、下部ケースから上向きに引き上げます。
  - 下部ケースを取り出します。
- ☑ 下部ケースを再インストールする際は
- 本体を正しい位置に揃えてしっかりと押し込み、下にある2つの隠しクリップをはめ込みます。カチッと装着音がして固定されます。

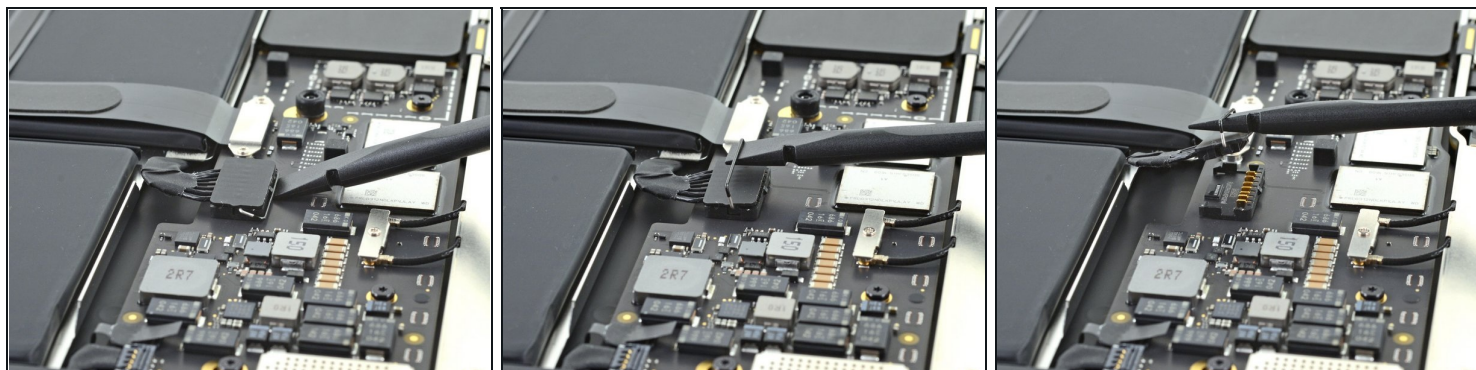
### 手順3 — バッテリーの接続を外します。

- バッテリーコネクタ上のメタル製ロックングアームを、スパジジャーの平面側先端でこじ上げてラッチを外します。  
**⚠ バッテリーコネクタを持ち上げる前に、メタル製アームがロックングタブから完全に外れているか確認してください。メタル製のロックングアームは簡単に外れるはずですが。**
- メタル製のロックングアームを真上に持ち上げて、バッテリーコネクタをロジックボードのソケットから外します。
- ☑ 再組み立ての際には、バッテリーコネクタをソケット内にまっすぐに押し込み、ソケットに対して水平に収まるようにします。
  - 上手く接続できない場合は、コネクタの後ろ側、ケーブルがついている方を先に所定の位置に押し込んでから、コネクタの先端をコネクタが平らになるように押し込んで所定の位置に収めて下さい。

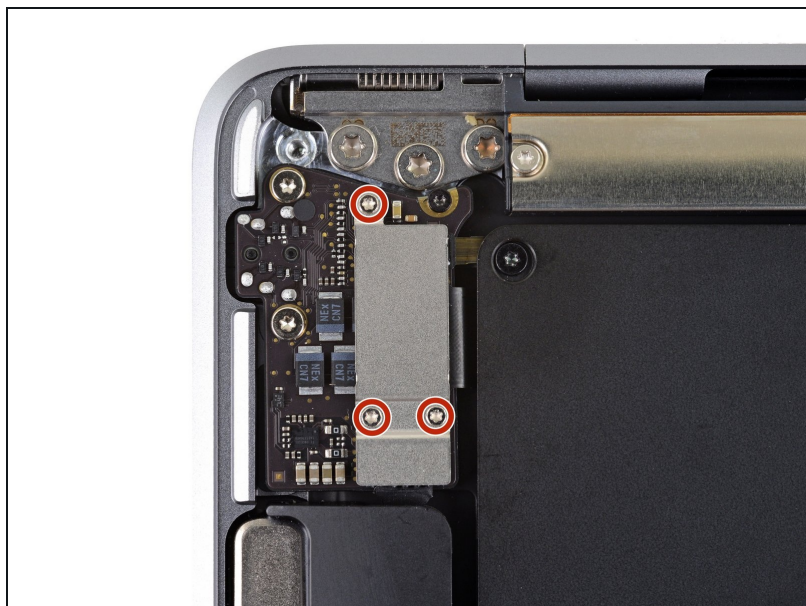
#### 手順4 — オーディオボードコネクタのカバーを外します

- T3トルクスドライバーを使って、オーディオボードコネクタのカバーを固定している1.4mmネジを3本外します。
- ① T3ビットが少し緩く感じる場合は、代わりにT4ビットを使用することもできます。

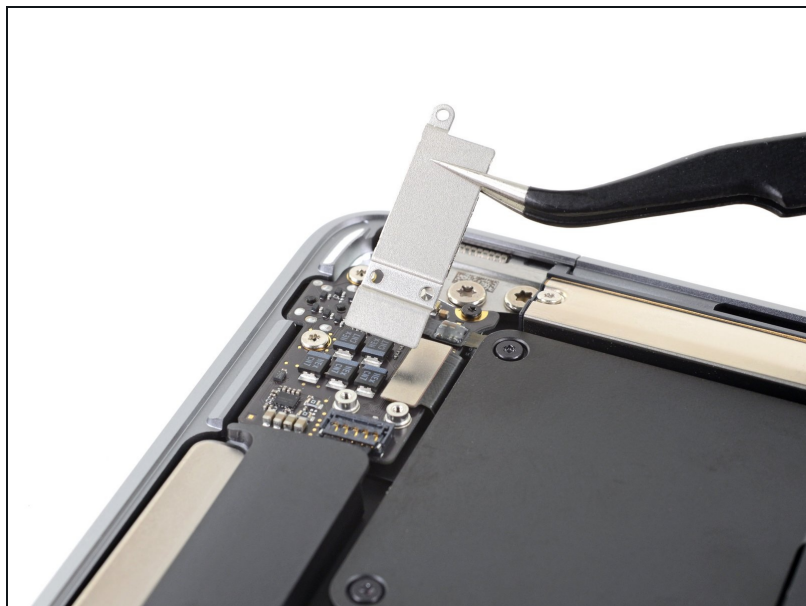
#### 手順5

- オーディオボードのコネクタカバーを外します。

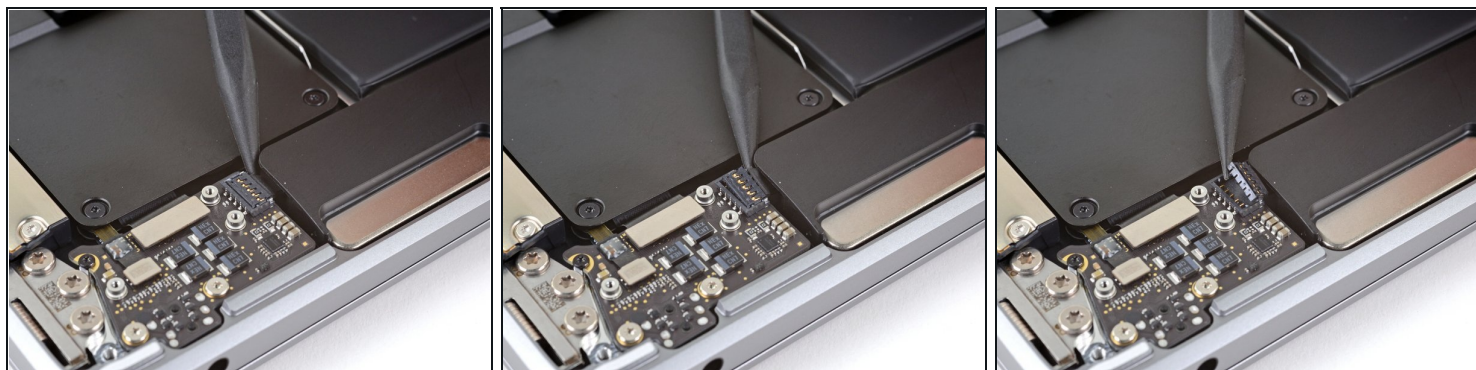
## 手順 6 — 右側スピーカーのコネクタを外します

① MacBookを裏返すと、右側スピーカーは左手側に配置されます。

- 先の鋭利なスパジャヤーを右側スピーカーケーブルの下にスライドして差し込み、まっすぐ上にこじ上げてオーディオボードから外します。

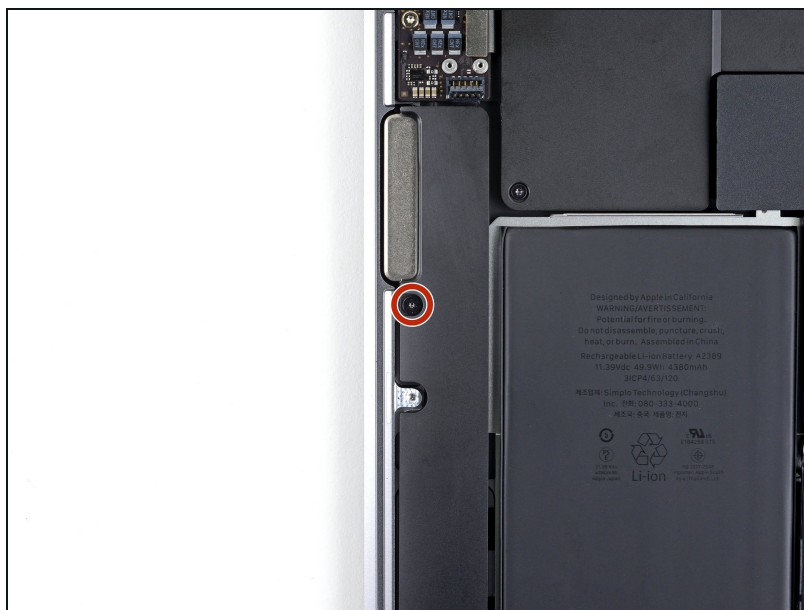
## 手順 7 — 右側スピーカーのネジを外します

- T3トルクスドライバーを使って、ケースに右側スピーカーを固定している4.2mmネジを外します。

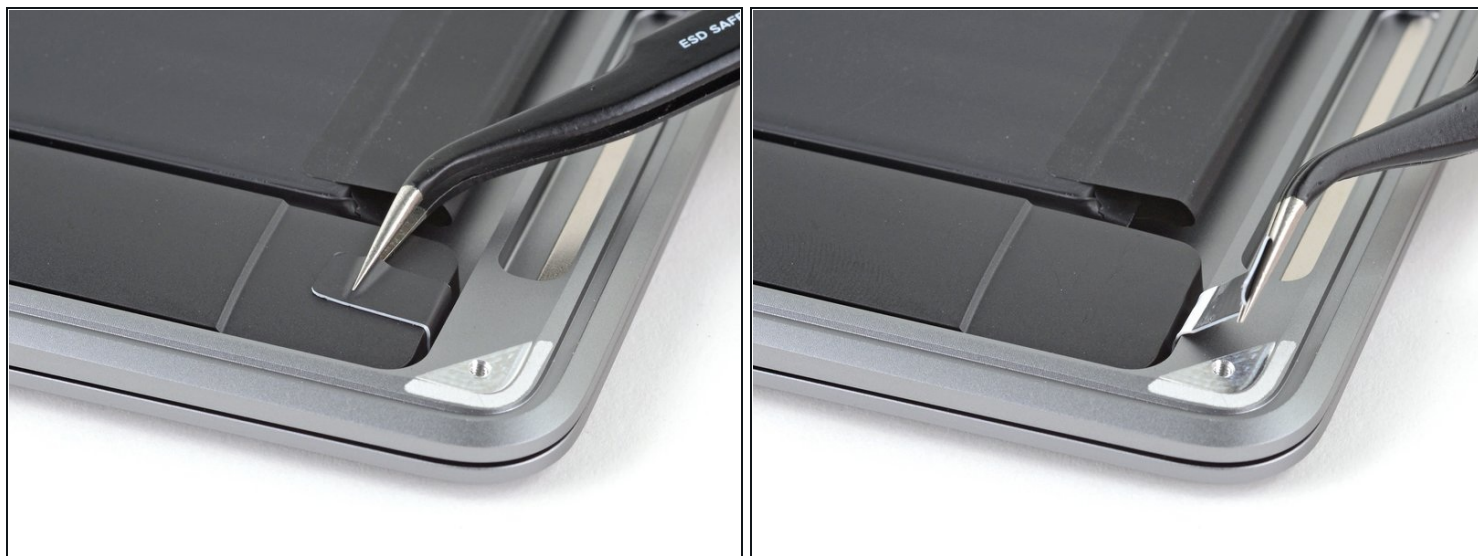
## 手順 8 — スピーカーのストレッチリリースタイプの接着剤を剥がします

- ピンセットを使って、スピーカーのストレッチリリースタイプの接着剤を黒いプルタブを指で摘めるまで取り出します。

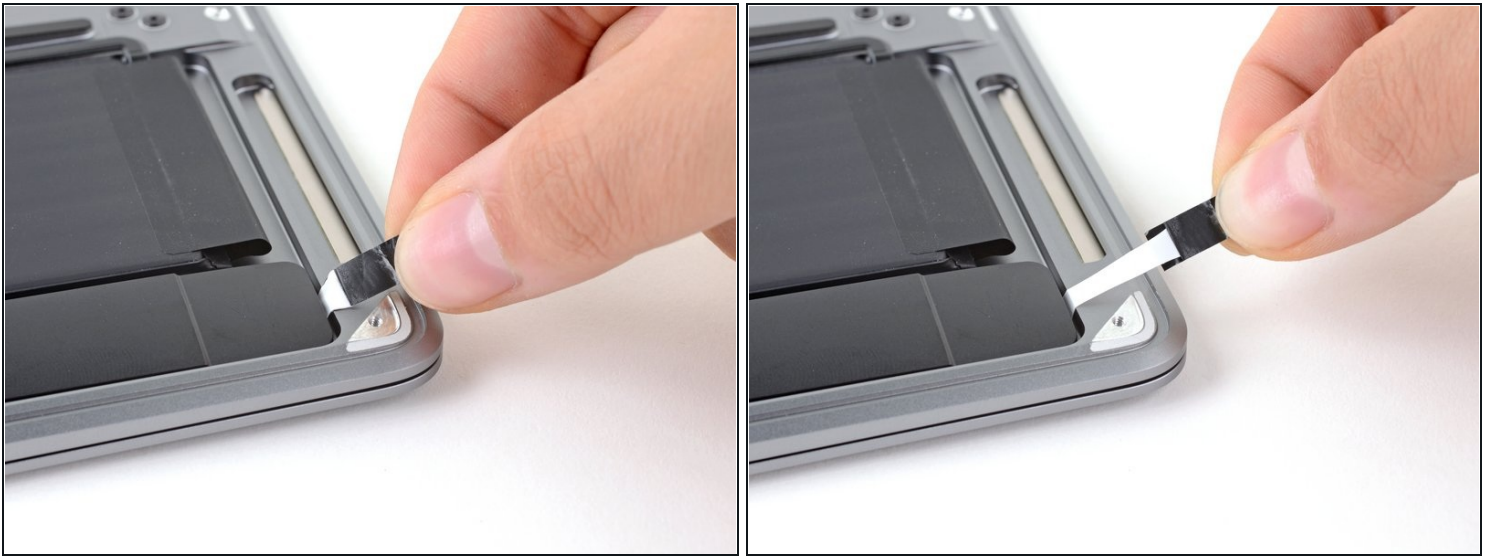
## 手順 9

- 接着ストリップのプルタブを摘んで、接着ストリップをゆっくりとスピーカーの下から引き抜きます。
- ① 接着ストリップを引っ張る角度は、できるだけラップトップに並行に低い角度を保ってください。ケース内部のコンポーネントに引っ掛けないようにご注意ください。
- 接着ストリップがスピーカーの下から完全に取り出せるまで引っ張ります。
- ① 接着ストリップが切断してしまった場合は、[温めたiOpener](#)、ヒートガン、もしくはヘアドライヤーを使って、接着剤を取り除きます。
- 熱をスピーカーに当てて、接着剤を柔らかくします。
- 慎重にスパッジャーもしくは開口ピックをスピーカーの下にスライドさせて、接着剤を乖離します。

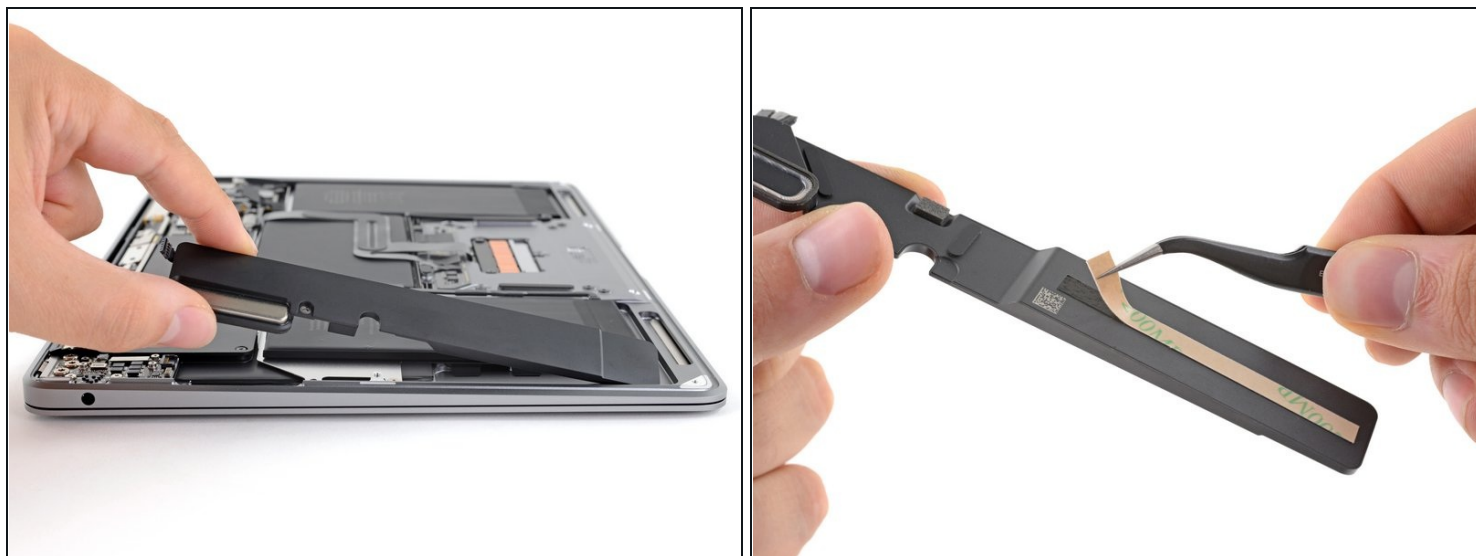
## 手順 10 — 右側スピーカーを取り出します

- 右側スピーカーを取り出します。

★ 再組み立ての際には、スピーカーが通常通り稼働できるように、ケースに戻す前に下面に[交換用の接着剤](#)を一枚貼り付けてください。
