MacBook Pro 13インチRetinaディスプレイ(2013年前期) 左側ファンダクトの交換

MacBook Pro 13インチRetinaディスプレイ(2013年前期) 左側ファンダクトの交換をします。

左側のファンダクトを交換する際はこのガイドをご利用ください。

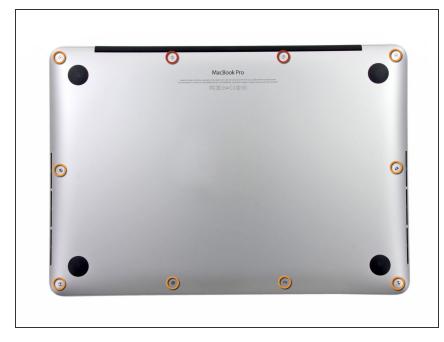
手順1一下部ケース

- 底ケースと上部ケースを留めている 次のネジを10本外します。
 - 2.3 mm P5ペンタロープネジー2本
 - 3.0 mm P5 ペンタロープネジー8本
 - この作業中、外した<u>各ネジの管理を安全に行って</u>ください。再組み立ての際は、デバイスのダメージを防ぐため、正しい位置に装着してください。

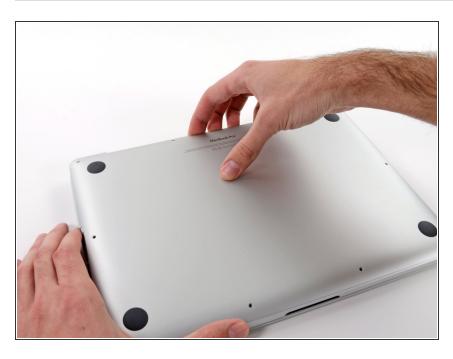
手順2

- 上部ケースと底ケースの間に指を差し込みます。
- 丁寧に底ケースを上部ケースから外していきます。
- 完全に底ケースを取り出します。

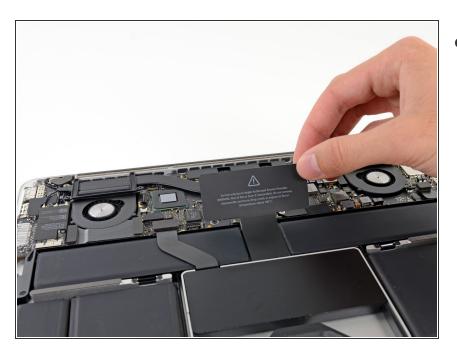
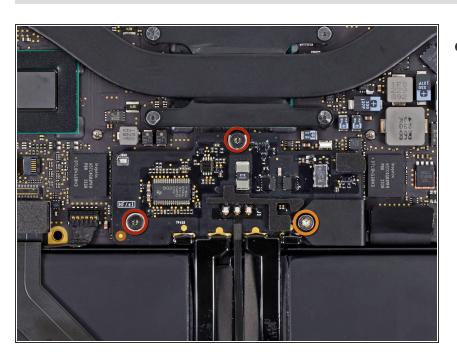
手順 4 — バッテリーコネクター

- ロジックボードにバッテリーボード を取り付けている次のネジを外します。
 - 2.8 mm T6トルクスネジー2本
 - 7.0 mm T6トルクス肩付きネジー1本

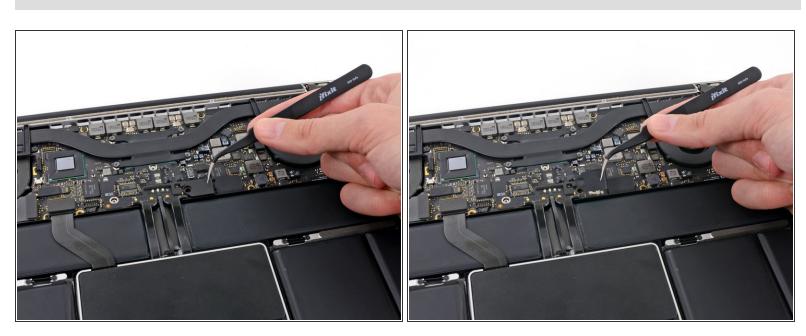
手順6

● ピンセットを使って、バッテリーコネクターボードの右側底付近にある小さいプラスチックカバーを取り出します。

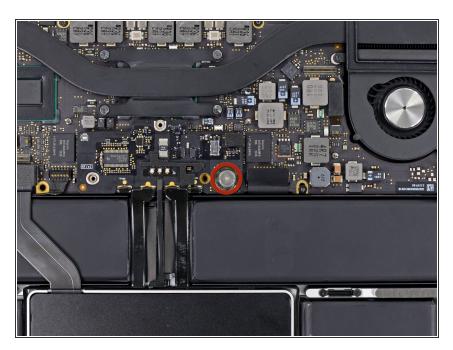
バッテリーコネクターをロジック ボードアセンブリに留めている広幅 の6.4 mm T6トルクスネジを外しま す。

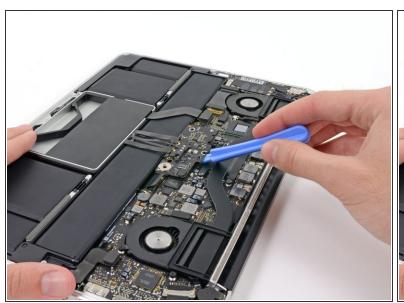
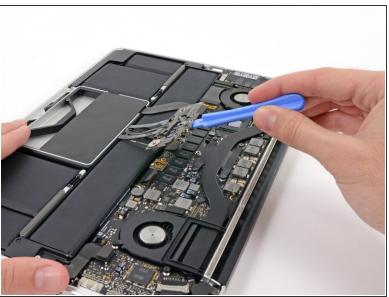
- 丁寧にロジックボードからバッテリーコネクターボードを引き上げます。
- 若干バッテリーケーブルを曲げてください。ボードがロジックボード上で引き上げられた状態に して、作業の邪魔にならないようにします。

↑ ボードを完全に折り曲げたり、ケーブルにしわを入れないでください。バッテリーにダメージを与えてしまいます。

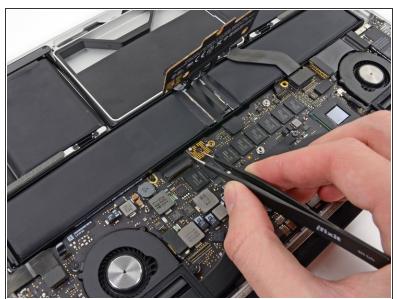
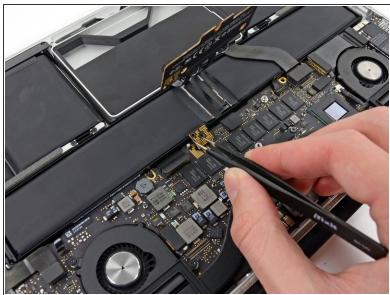
手順9 — バッテリーボード

- ピンセットでインターポーザーを掴みます。
 - (i) インターポーザーとはLSI間の接続を担う役割を持つインターフェイスの名称です。この修理ではバッテリーとロジックボードを接続しているボードを対象とします。
- インターポーザーをロジックボードから引き上げて外します。
 - ↑ このボードを取り外す際は修理作業中、バッテリーが完全に外されているか確認してください。コンピューターがアクシデントにより再起動しないようにご注意ください。バッテリーを取り出しておく事もおすすめです。

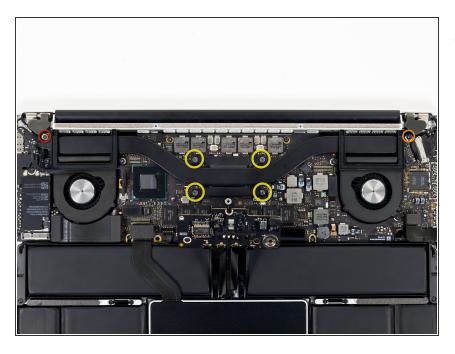
手順 10 ― ヒートシンクアセンブリ

- ロジックボードに留められたヒート シンクから次のネジを外します。
 - 2.4 mm #00プラスネジー1本
 - 3.4 mm T5トルクスネジー1本
 - 2.7 mm T5トルクスネジー4本

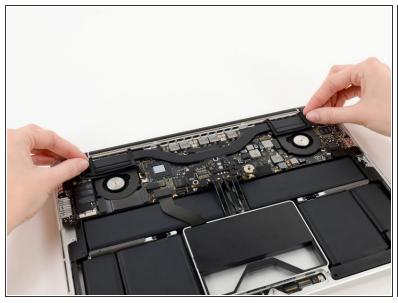
手順 11

● ヒートシンクをロジックボードアセンブリから持ち上げて取り出します。

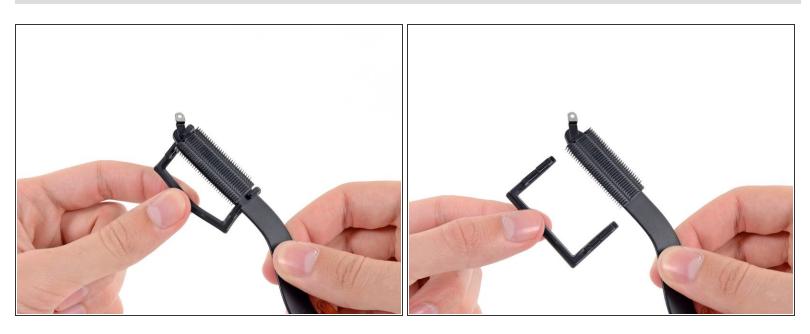
手順 12 — 左側ファンダクト

● 丁寧に左側のファンダクトをヒートシンクの端から取り出します。

デバイスを再組み立てする際は、これらのインストラクションを逆の順番に従って作業を進めてください。
