# MacBook Pro 15" Retina Display Late 2013 左側 ファンの交換

MacBook Pro 15" Retina Display Late 2013に搭載された左側ファンを交換します。

作成者: Andrew Optimus Goldheart

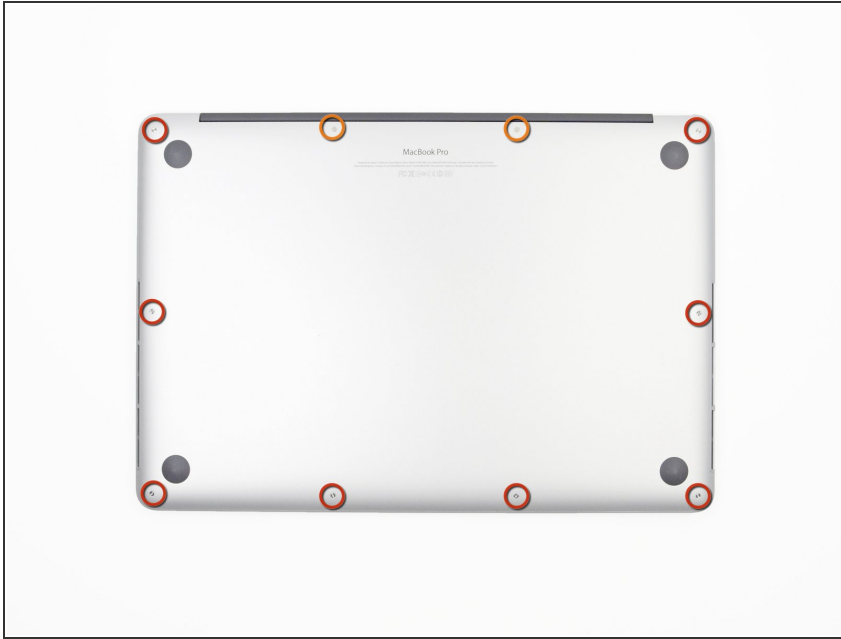
## 手順 1 — 底ケース

- MacBook Proの底ケースに固定されているP5ペンタローブネジを取り外します。
  - 3.0 mm—8本
  - 2.3 mm—2本

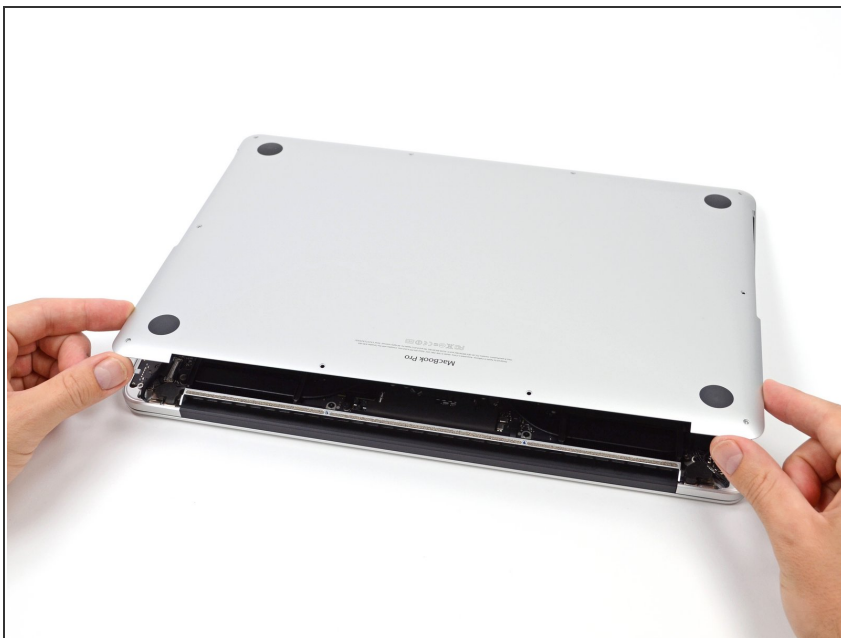
## 手順 2

- クラッチカバー付近の端を持ち上げて、MacBook Proの底ケースを外します。
- 底ケースを脇に置きます。

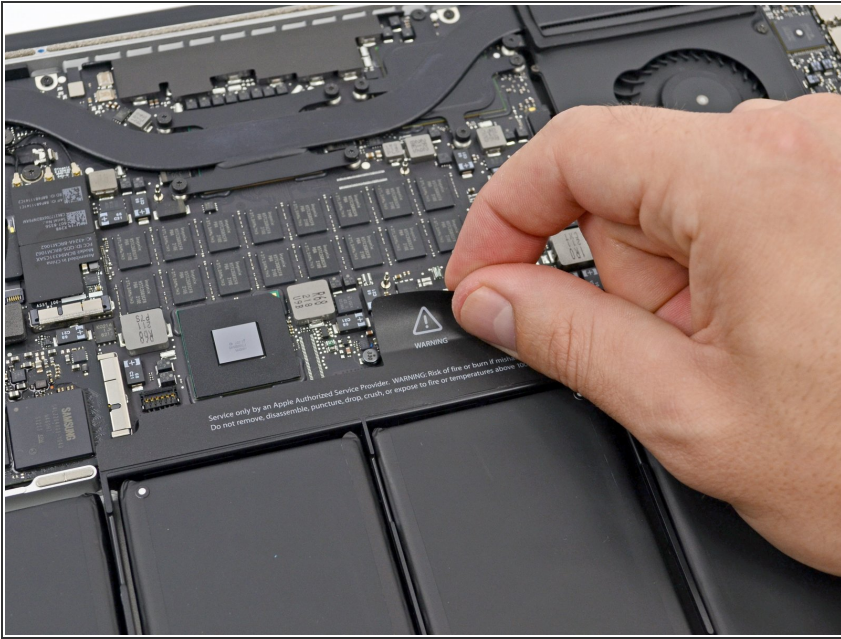
### 手順 3 — バッテリーコネクタ

- バッテリーコネクタを覆っている注意書きラベルを剥がします。

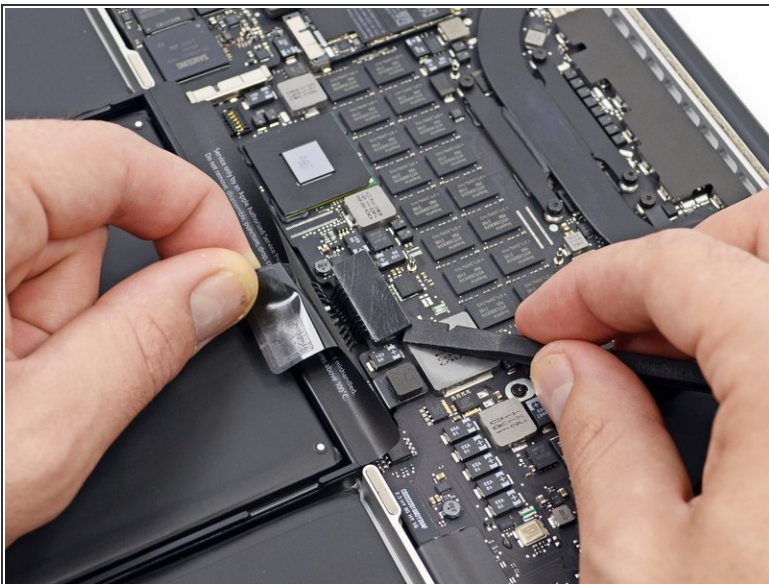
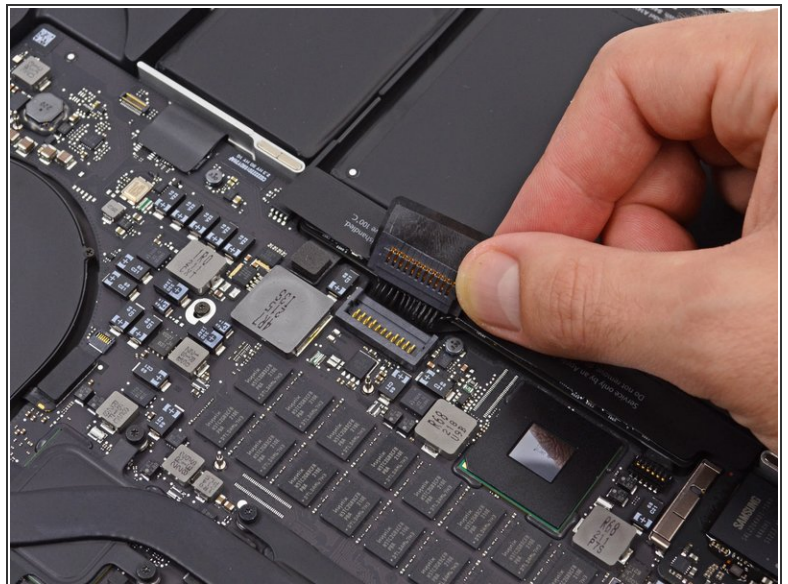
### 手順 4

- スパジャの平面側先端を使って、バッテリーコネクタの接続部分を基板上のソケットから真っ直ぐ引き上げます。
- バッテリーケーブルを後ろ側に折り曲げ、バッテリーコネクタがアクシデントで基板に接触しないように確認してください。

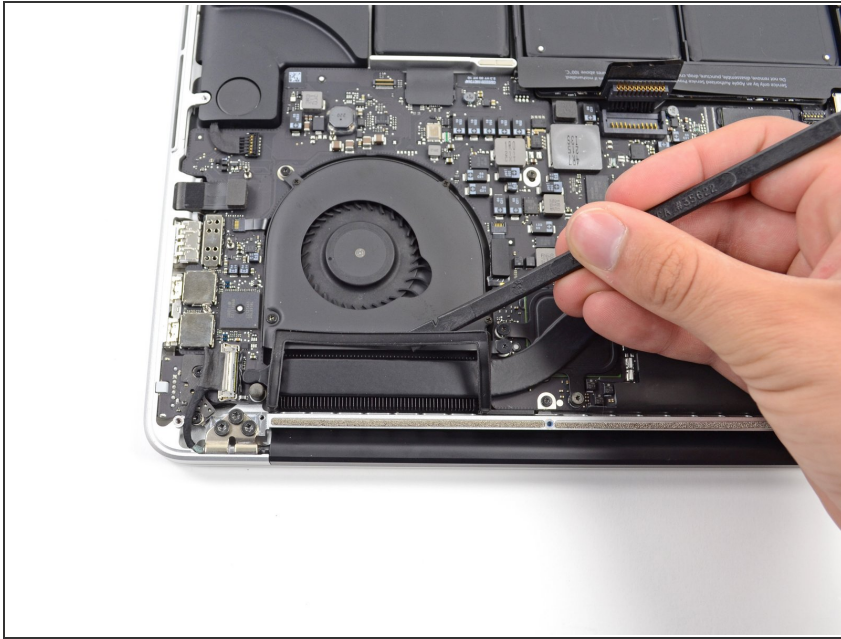
## 手順 5 — 左側ファン

- スパッジャーの平面側先端を使って、左側ファンからゴム製ヒートシンクのカバーを持ち上げます。

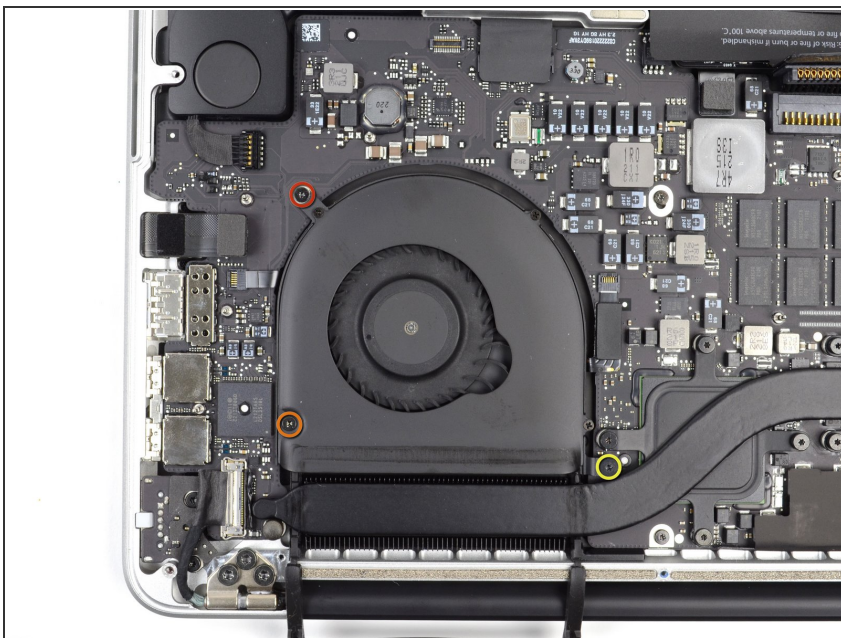
## 手順 6

- 左側ファンを基板に固定している次のネジを外します。
  - 4.4 mm T5トルクスネジ1本 (2mmカラー)
  - 5.0 mm T5トルクスネジ1本 (2mmカラー)
  - 3.9 mm T5ワイドヘッドトルクスネジ1本
- ⓘ ファンとそのネジを再装着するとき、最初にすべてのネジを緩く取り付けから、ネジを完全に締め付けられないようにしてください。ファンが少し動いて、ネジをネジ山に挿入するときに適切な位置になるようにするためです。

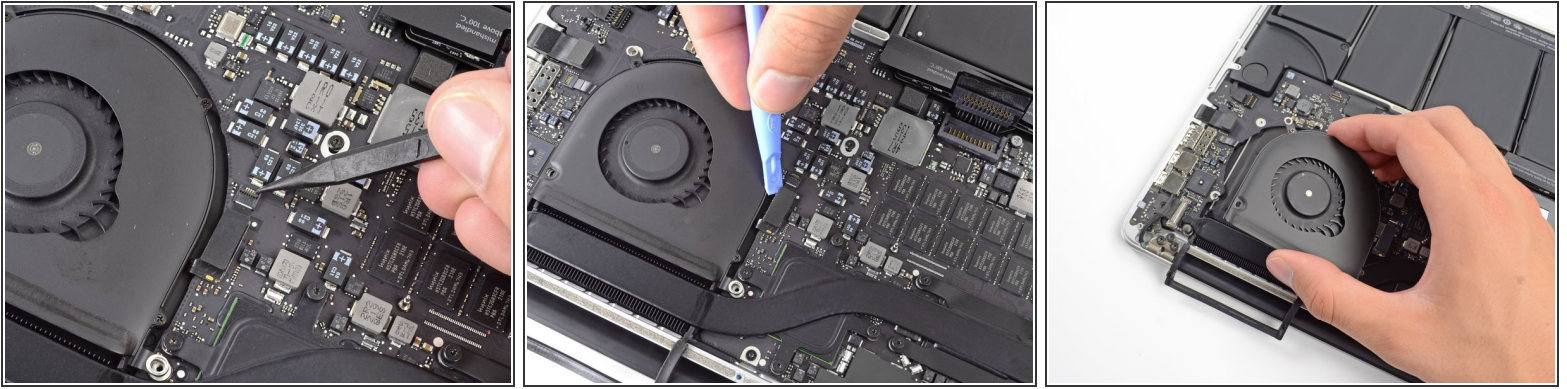
## 手順 7

- スパジャラーの先端を使って、左側リボンケーブルのZIFソケット上の固定フラップを持ち上げます。

**⚠ 蝶番の固定フラップを持ち上げてください。ソケット自体には接触しないでください。**

- プラスチック製の開口ツールを差し込んだケーブルの上部から左側ファンケーブルの下までスライドして、基板から解放します。

**⚠ ケーブルを外す際はご注意ください。ケーブルは頑丈な接着剤によって基板に固定されています。必要に応じてiOpenerやドライヤーを使ってケーブルに留められた接着剤を柔らかくするため、ケーブルを温めてください。取り外す作業がスムーズにいきます。**

- デバイスから左側ファンを持ち上げて取り出します。

**★** ファンを再装着する際は、ファンのネジを3本取り付けただ後に行うよりも、ファンを固定の場所に置いてファン用のリボンケーブルを接続する方法がより簡単です。
