## Xbox 360 S RFモジュールの交換

Xbox 360 Sの反応しない電源ボタンを修理するために、RFモジュールを交換します。

作成者: Matthew Newsom

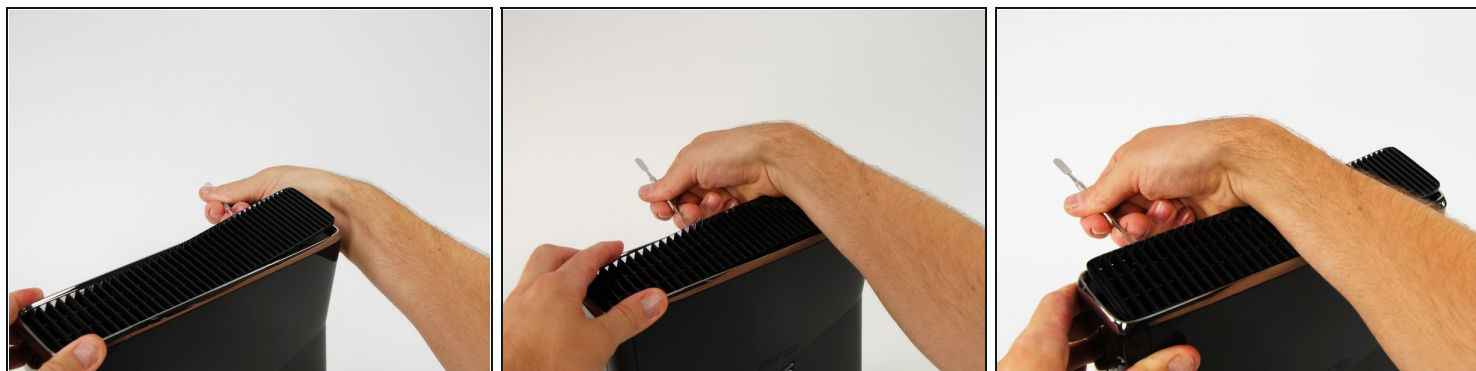
### 手順 3

- メタル製スパッジャーを、コンソールの左側に沿って、ファンのベントと上部ベゼルの間に差し込みます。
- 前の手順で示した方法で、上部ベントの左側をこじ開けて、上部ベゼルから乖離します。
- 続けてデバイスの左側に沿ってこじ開けて、左側のクリップ全てを解放します。

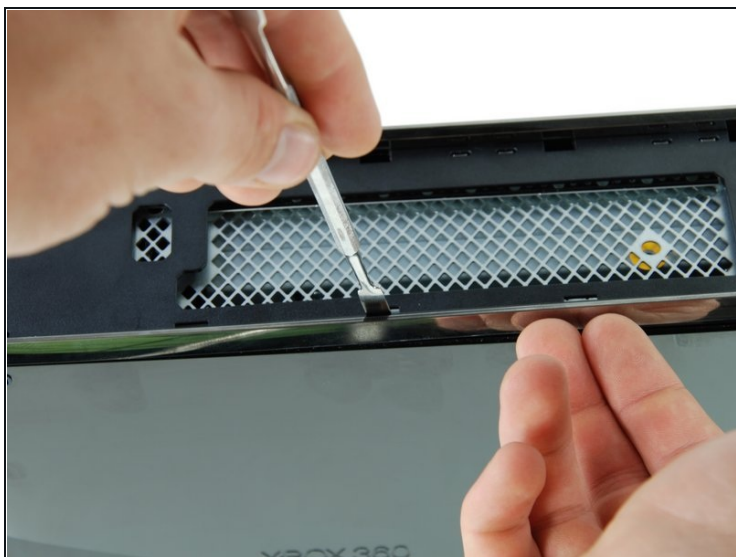
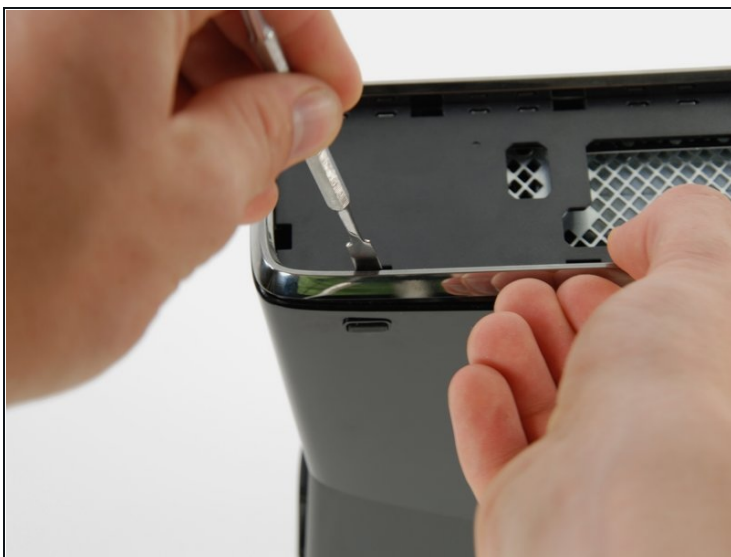
## 手順 7

- 上記と同じ方法を使って、上部ベゼル左端に沿って残りの2つのクリップを外します。

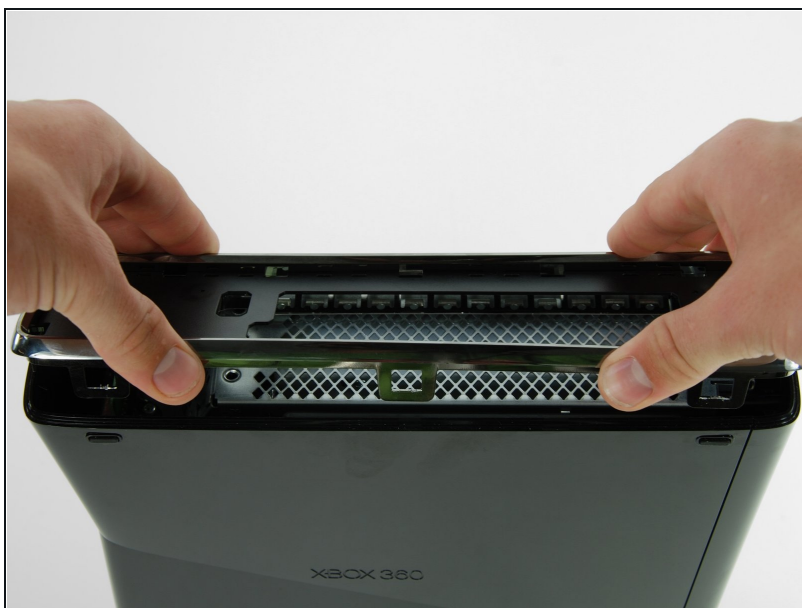
## 手順 8

- 天板全体を両手で持ち、左端全体を高く持ち上げて、分離したクリップを左ケースの上に置きます。
- ☑ その際、スパッジャーを使って、クリップを外す必要があるかもしれません。
- ① 天板はまだ本体から外れない状態です。

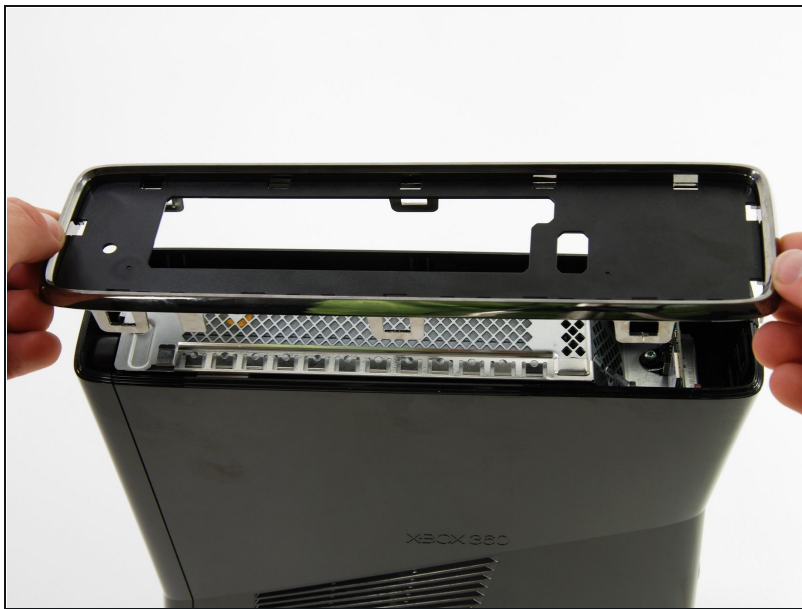
## 手順 11

- デバイスから上部パネルを持ち上げます。
- ☑ コンソールに再接続したクリップをスパッジャーで元の位置に戻す必要があるかもしれません。

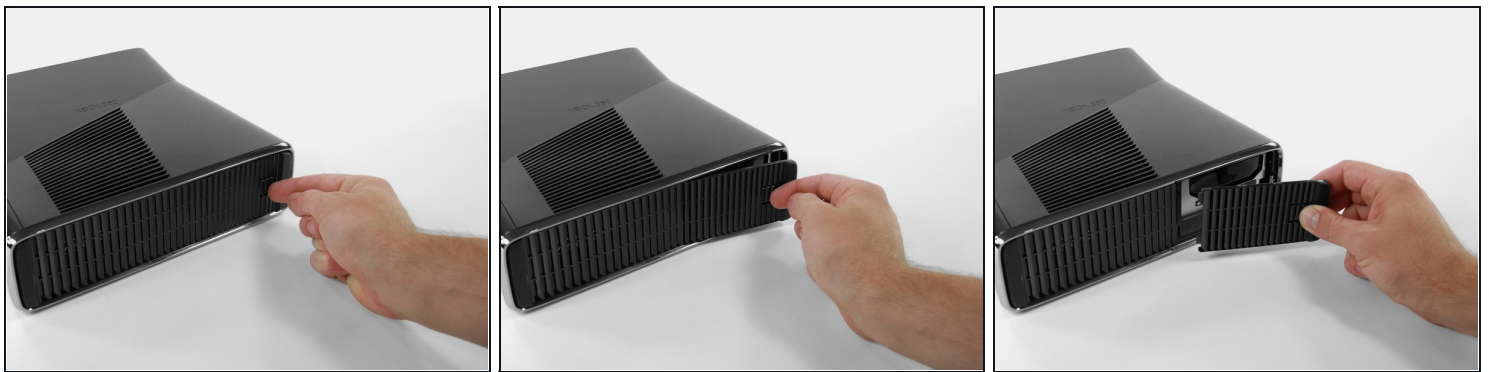
## 手順 12 — ハードドライブ

① Xbox 360 Sの本体底を手前に配置してください。

- ハードドライブカバーを押さえているラッチを左側に押し出します。
- ハードドライブカバーをコンソールから引き抜きます。

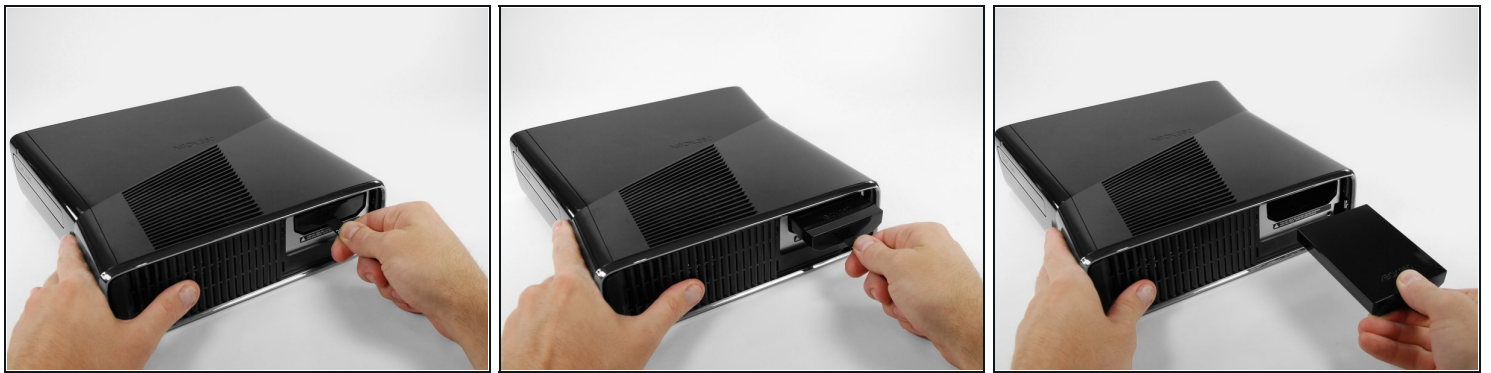
## 手順 13

- ハードディスクドライブに取り付けられている、ハードディスクドライブのサイズ (例 : 「250 GB」) と書かれたファブリック製のタブをしっかりとつかみます。
  - ハードドライブをコンソールからまっすぐ引き抜きます。
- ① 布製タブがハードディスクドライブのさらに奥にあるキャッチに取り付けられています。ハードディスクを引き抜くには、ある程度の力が必要です。

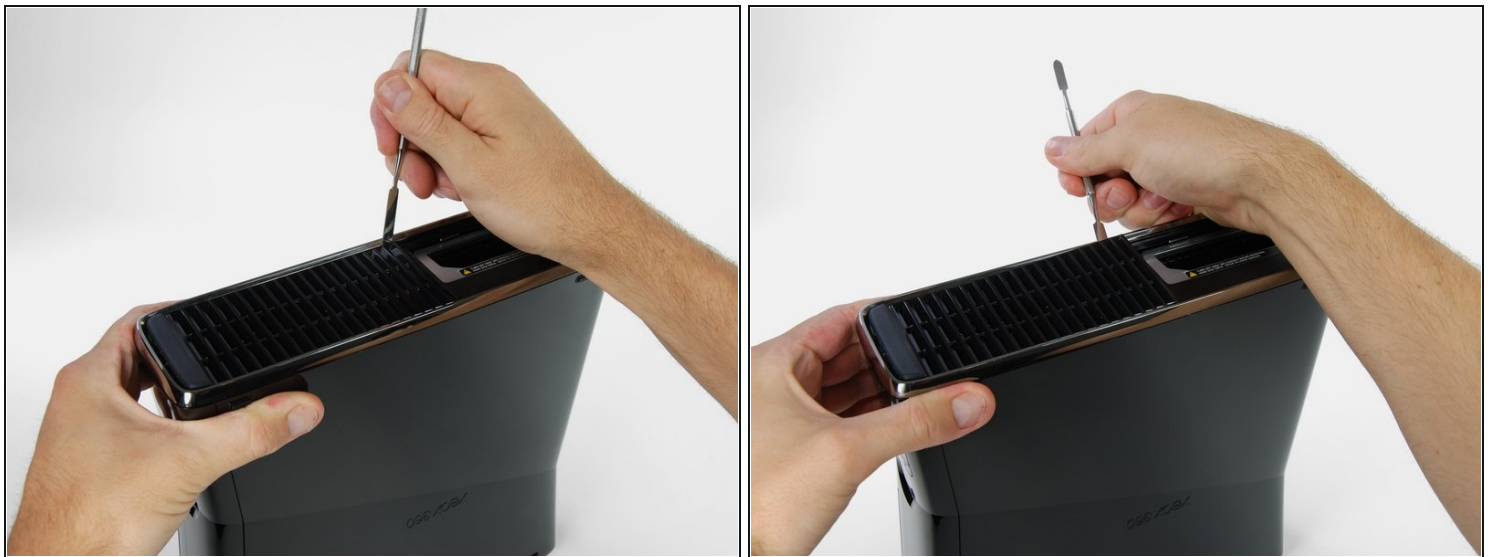
## 手順 15

- ① Xbox 360 Sのハードドライブポートが上側に、フェイスプレートが左側を向くように配置します。
- 底面の黒い通気口と底面ベゼルのシルバーの縁の間、通気口の右奥にメタル製スパッジャーを差し込みます。
- コンソールから離すようにスパッジャーを回転させ、ベゼル下部から通気口をこじ開けます。
- ① ベントのクリップがボトムベゼルのシルバーの縁から持ち上がるように、スパッジャーを十分回転させてください。

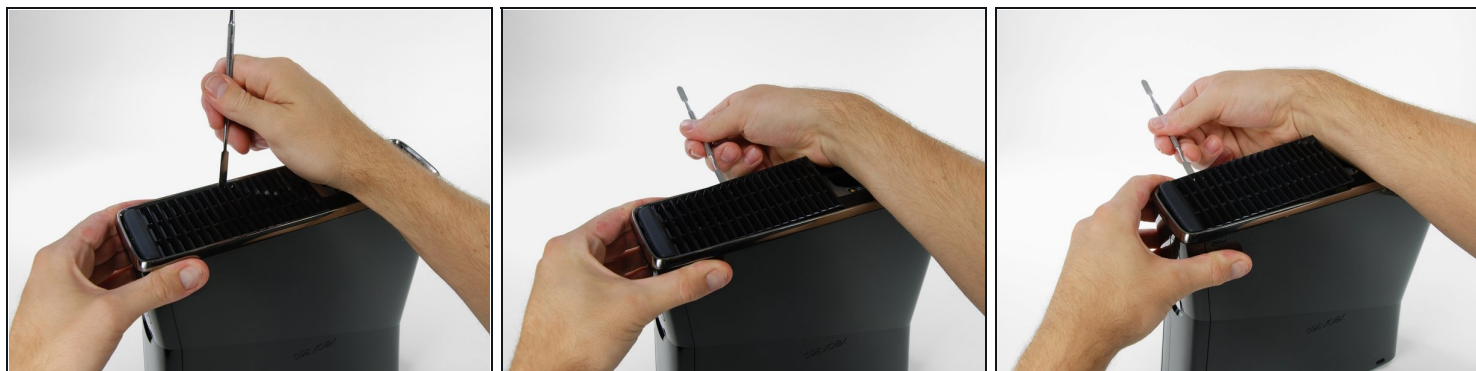
## 手順 16

- 上記と同じ方法で、右下の端に残っている2つのクリップをこじ開けます。
- ① これで、右側と前側の端にある全てのクリップが外れました。もし他のクリップが外れても問題ありません。

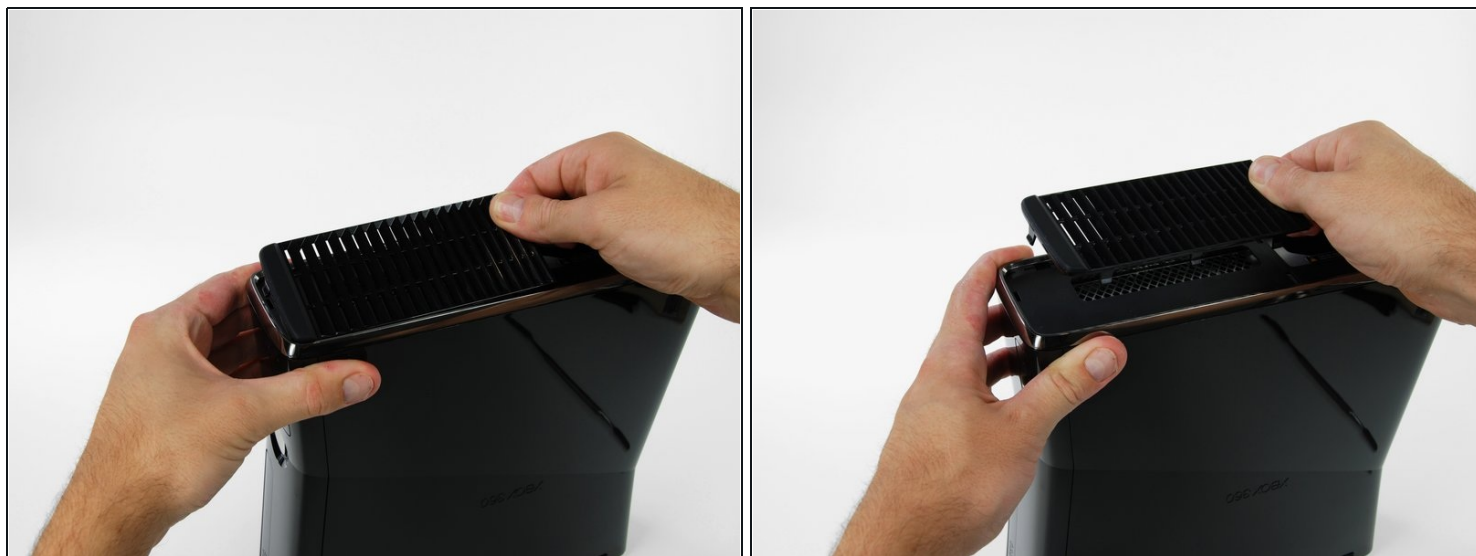
## 手順 17

- 下側のベゼルから底部ペントを持ち上げて外します。

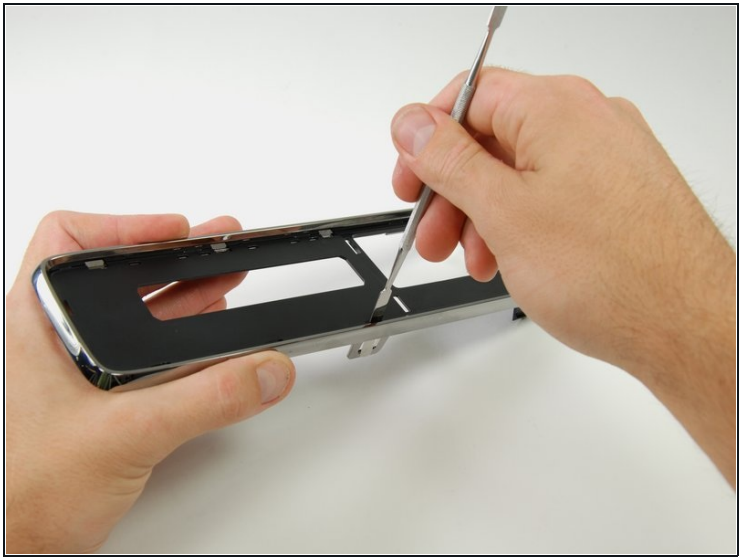
## 手順 18

- ① 次の手順では、コンソールの残りの部分に6つのクリップで固定されているボトムベゼルを取り外します。
- 赤色で表示されているクリップは、クリップの下端にメタル製スパッジャーを差し込んで外すことができます。メタル製のスパッジャーを差し込んだら、コンソールからこじ開けるだけでクリップが外れます。

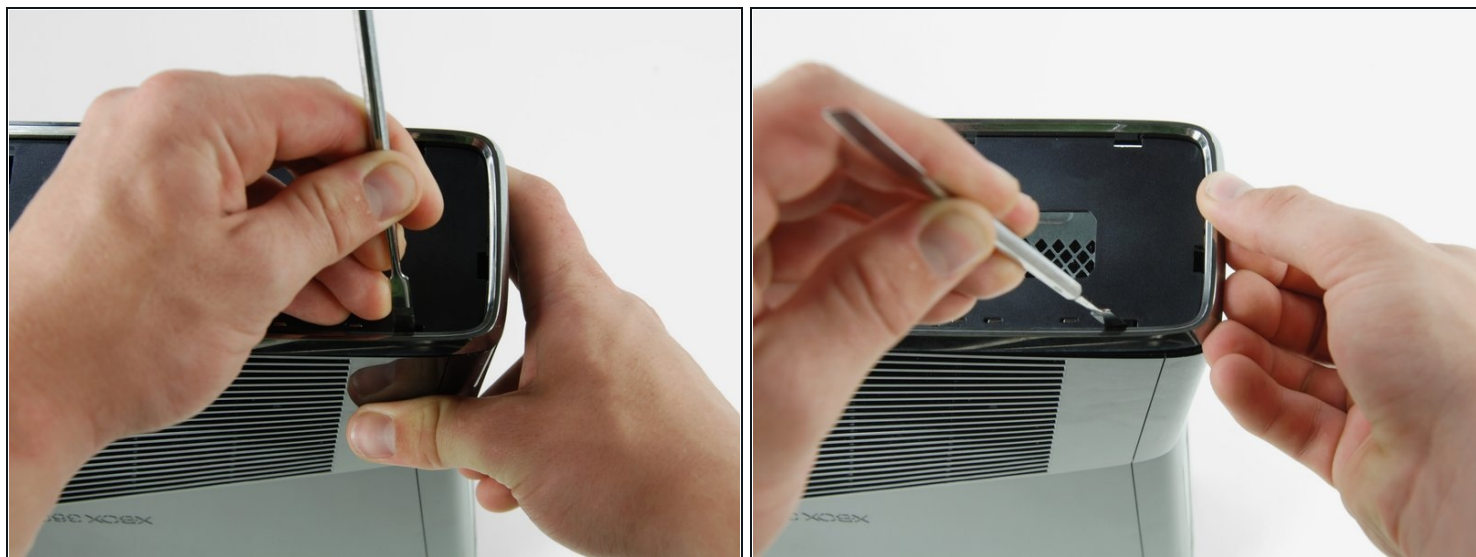
## 手順 21

- ① ゲームコンソールの向きを変え、フェースプレートを右側に、右側のケースを手前に配置します。
- 底面ベゼルの右端にある一番奥のスリットにスパッジャーを差し込み、スパッジャーの先端を右のケースに押し付けながらクリップの後ろに挟み込みます。
- 同時にクリップを外し、下部ベゼルを上側に引き上げます。
- ① このクリップは特に外しにくいです。スパッジャーを正しく差し込むには、多少の力が必要です。

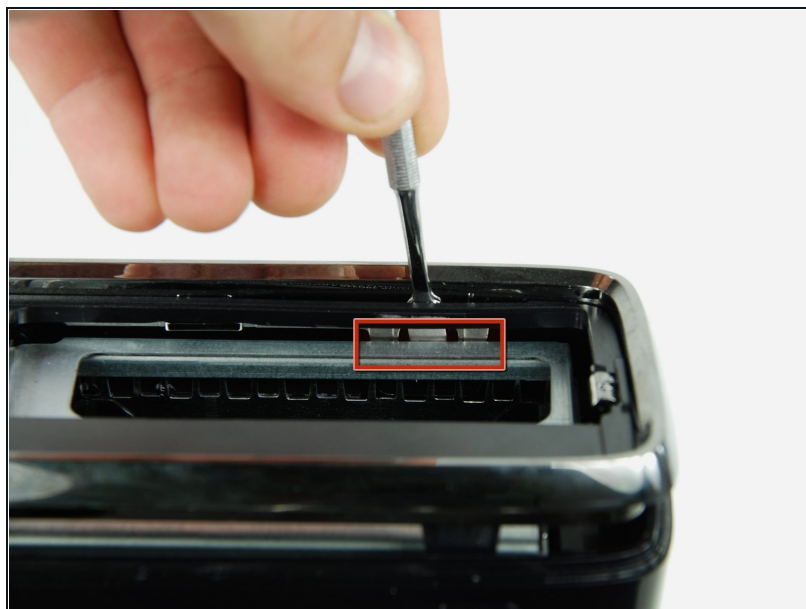
## 手順 22

① このクリップには、ベゼルに繋がるスリットがありません。ベゼルの下、ハードディスクスロット付近を見ると、クリップの位置を確認することができます。

- クリップ真上にあるシルバーの淵とボトムベゼルの間にスパッジャーを差し込みます。
- 底部ベゼルを引き上げながら、クリップを外します。

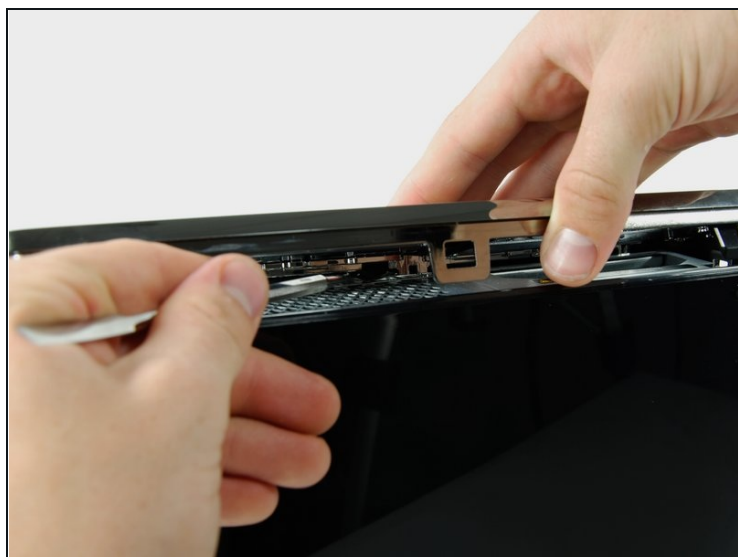
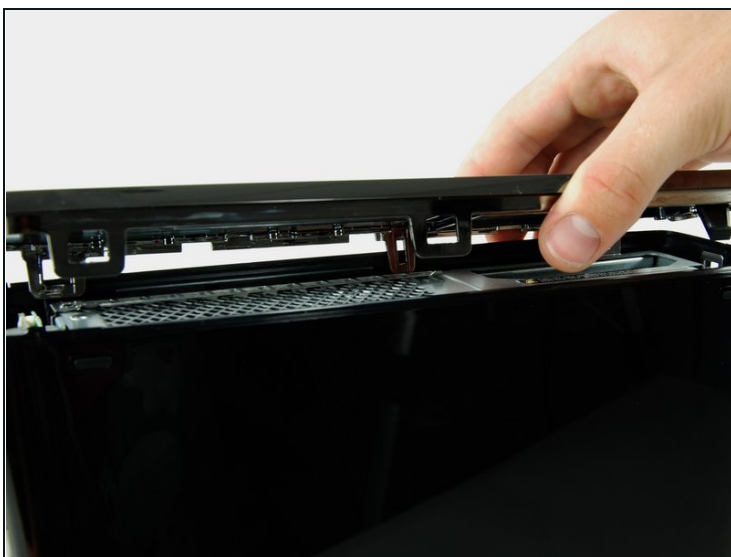
## 手順 23

① このクリップは他のものよりも小さめで、上から外さないでください。

- 底部ベゼル左端を持ち上げて、十分なスペースを確保します。
- 最後のクリップの左端の背面にメタル製スパッジャーを差し込み、クリップを右のケースから押し出します。

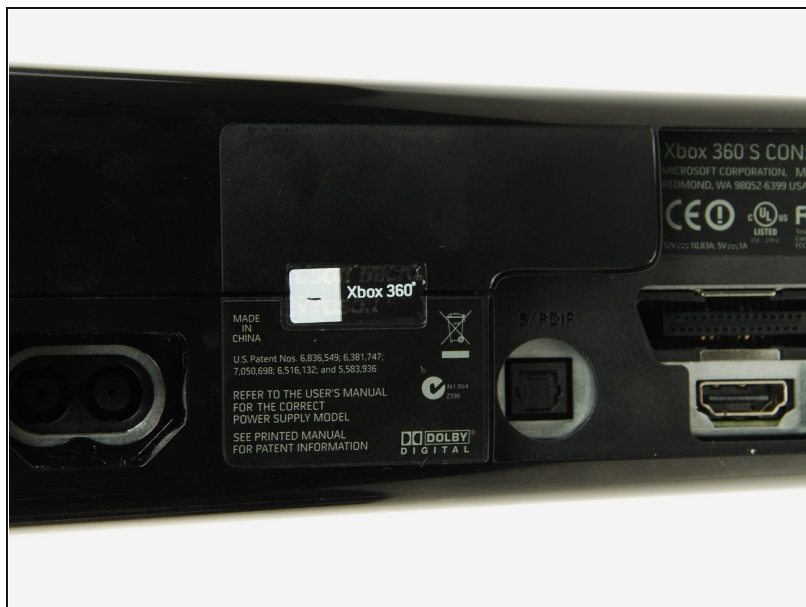
## 手順 24 — 左側ケース

⚠ Xbox 360を開けるには、外ケースに貼られた保証書のシールを破る、または剥がす必要があります。ロジックボードに直接取り付けられていないコンポーネントのマイクロソフト保証は、このシールを剥がすと無効になる可能性があります。

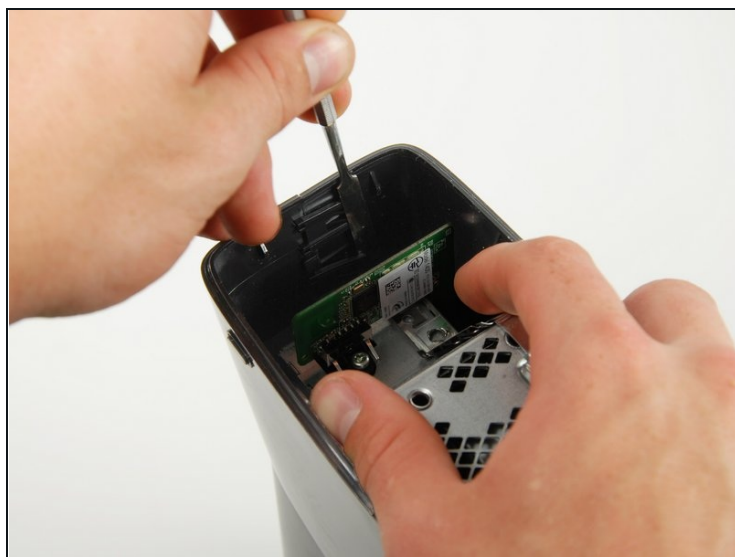
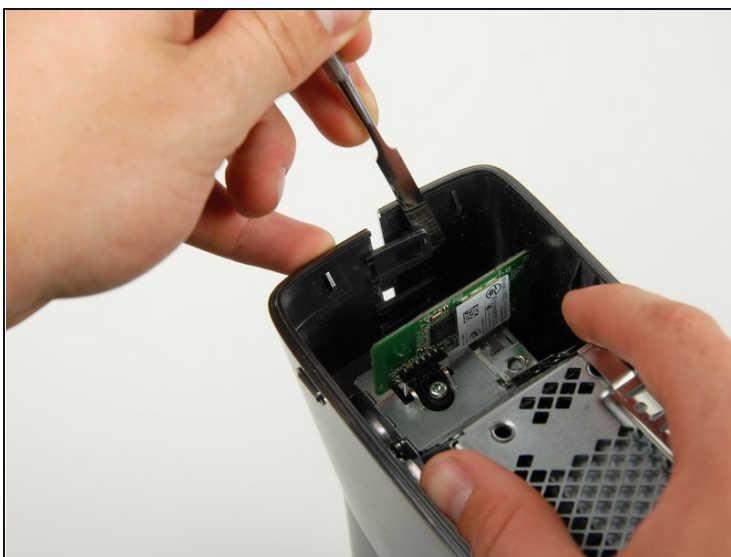
## 手順 25

① コンソールを右側にして、フェイスプレートを手前に配置します。

- Wi-Fiカードの裏側、コンソールの上端に沿って、左右のケースをつなぐ2つのクリップを確認します。
- 片手で左右のケースを押しながら、メタル製のスパッジャーを使ってクリップをこじ開けて外します。

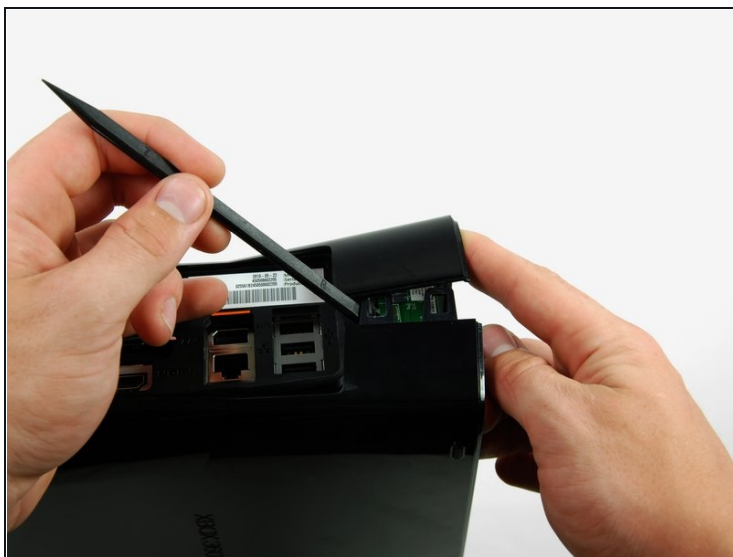
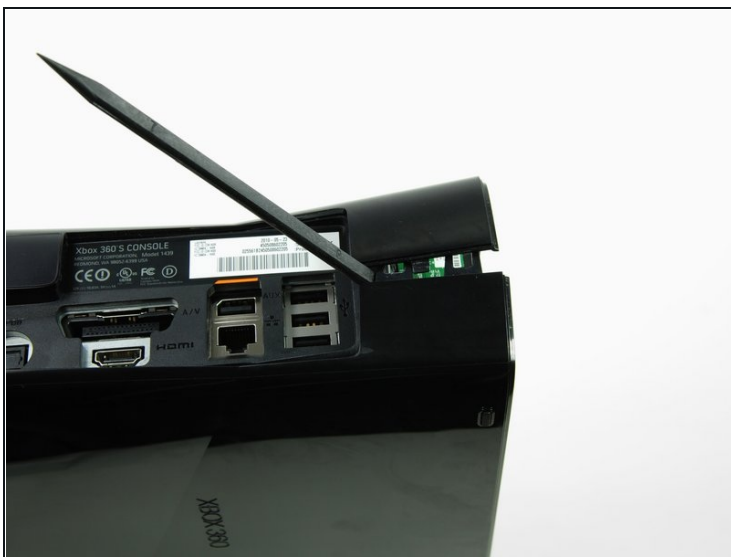
## 手順 26

① クリップが再装着しないように、2つのケースを離した状態にします。

- 左右のケースの間にスパッジャーを挿入して、他の作業をする間、左右のケースを離しておきます。

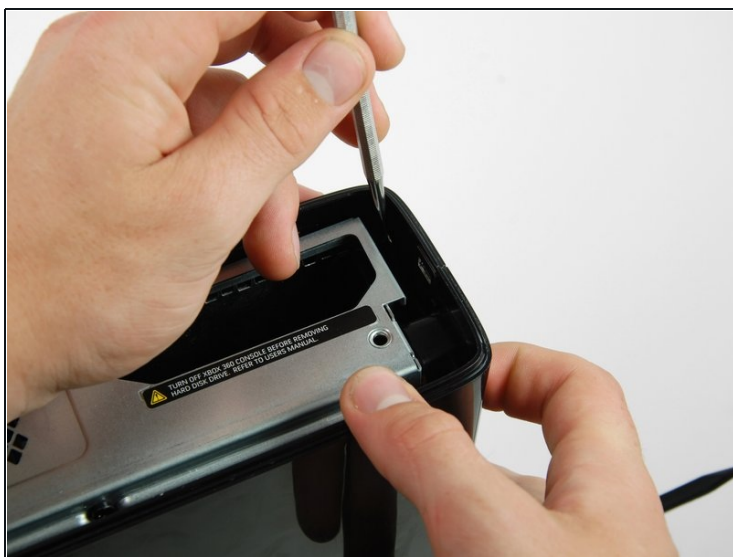
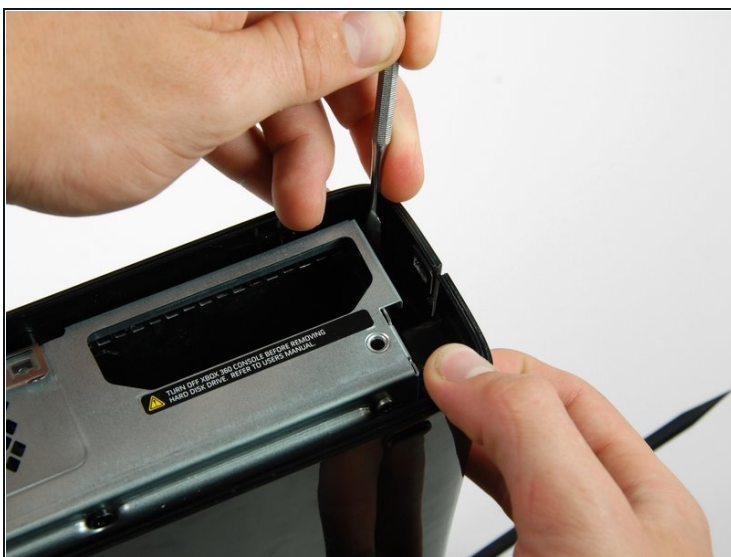
## 手順 27

① Xboxを裏返し、フェイスプレートを左向きにし、左のケースを手前にします。

- 片手で左右のケースを離しながら、ハードディスクスロット横のクリップを1つ外します。

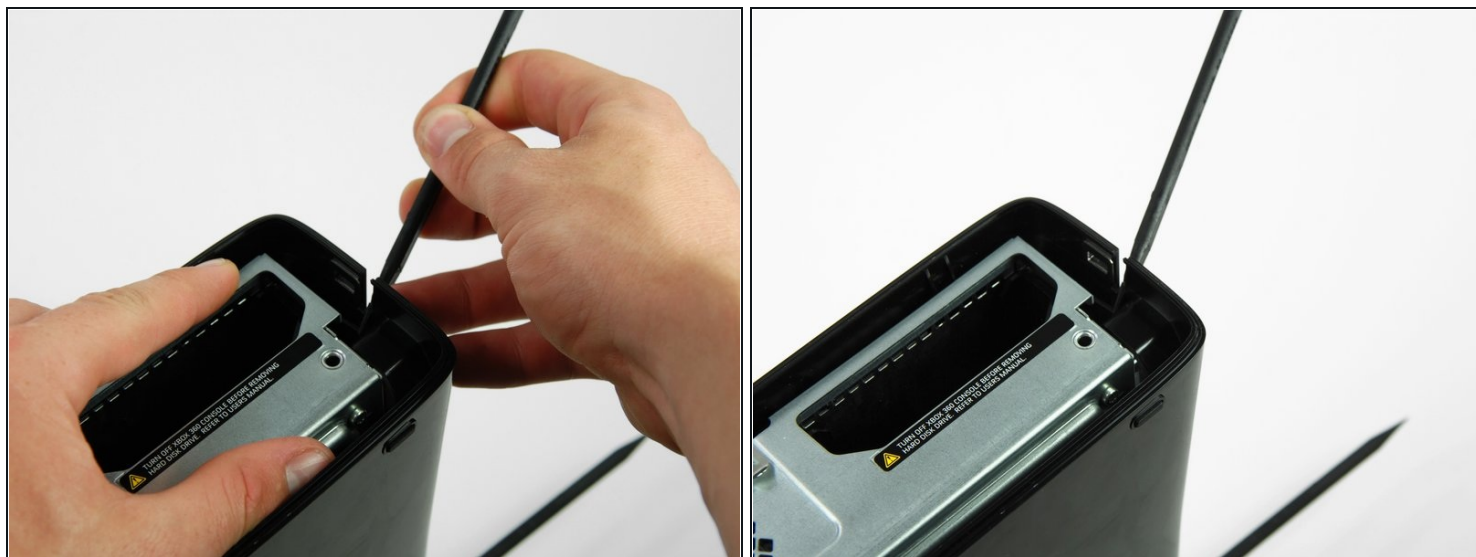
## 手順 28

☒ クリップが再装着されないように、ケースを離した状態にします。

- クリップの真下にある左右のケースの間に、もう1つスパッジャーを差し込みます。

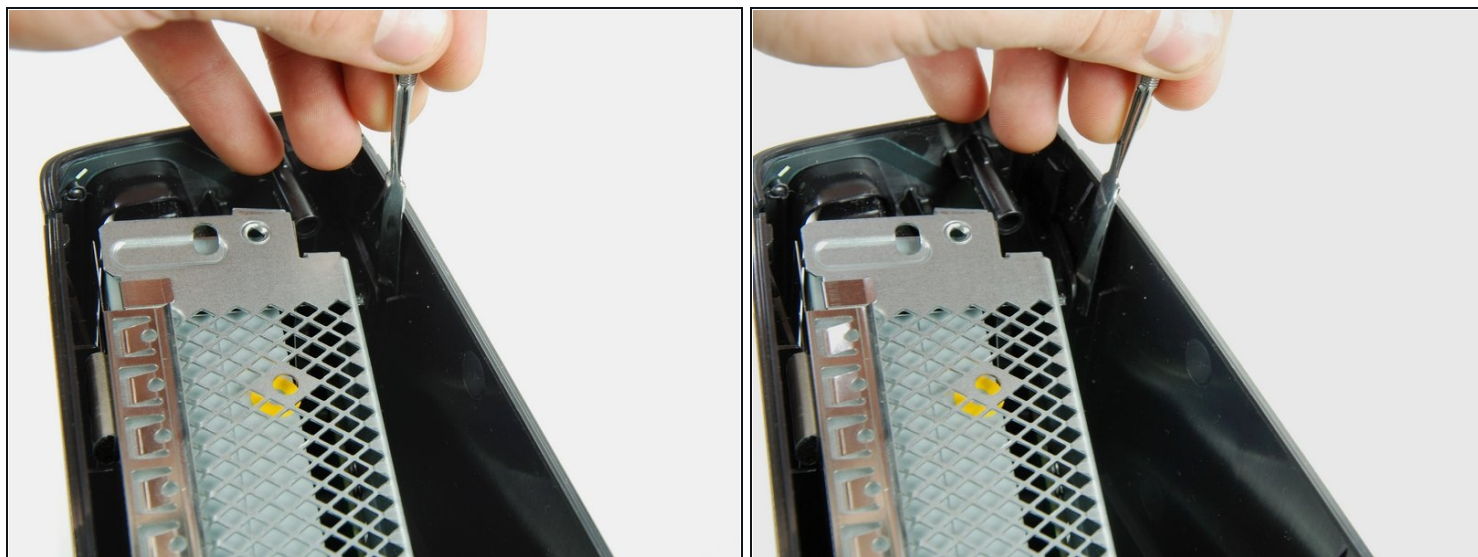
### 手順 30

- 左ケースをフェースプレートに固定している上端左手前のクリップを1つ外します。

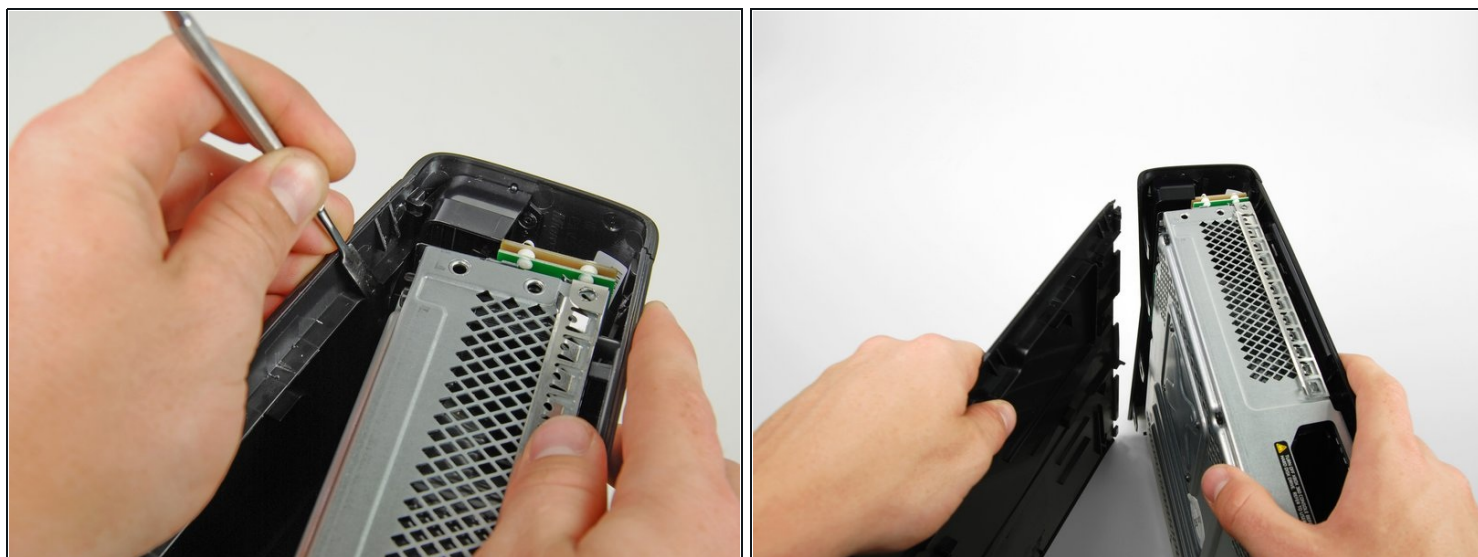
### 手順 31

- コンソールを裏返し、底面を上向きにします。
- 左ケースをフェースプレートに固定している下端左手前のクリップを1つ外します。
- 左のケースをデバイス本体から離しながら回転させると、最後の2つの内側クリップが外れます。
- 左側ケースを外します。

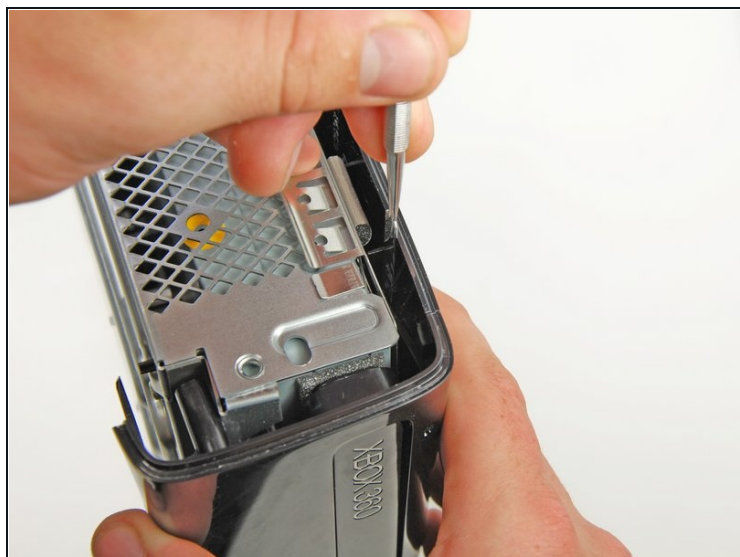
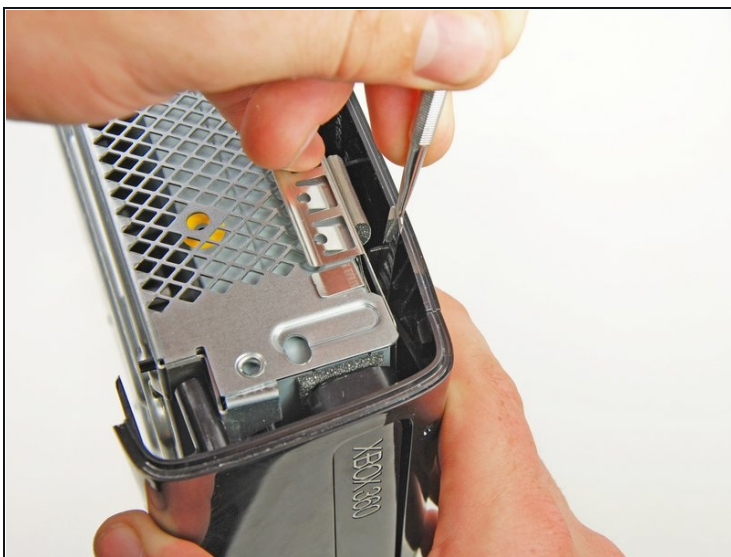
## 手順 32 — フェースプレート

① コンソールを右側にして、フェースプレートを前方に向けます。

- 右ケースをフェースプレートに固定している上端右端付近のクリップを外します。

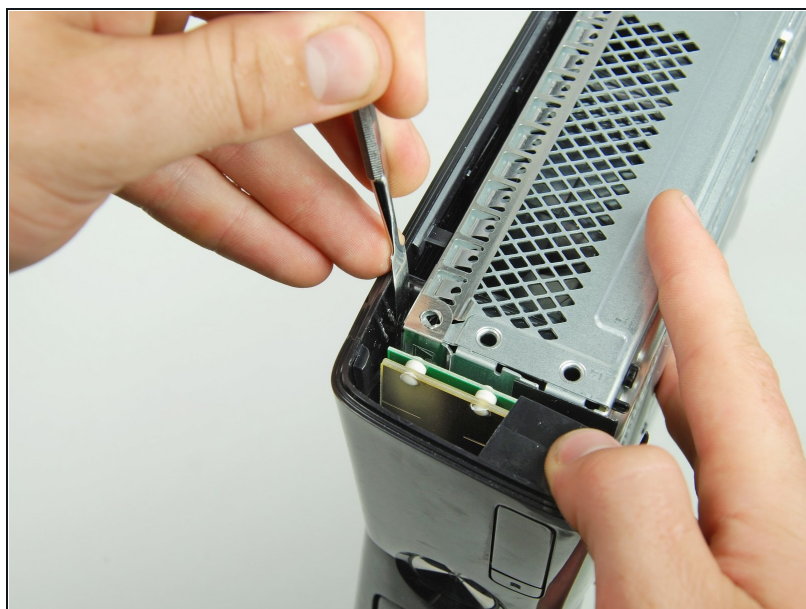
## 手順 33

① ゲームコンソールを裏返し、底面を上向きにし、フェースプレートを前向きに配置します。

- 右側ケースをフロントケースに固定している上端右下のクリップを外します。

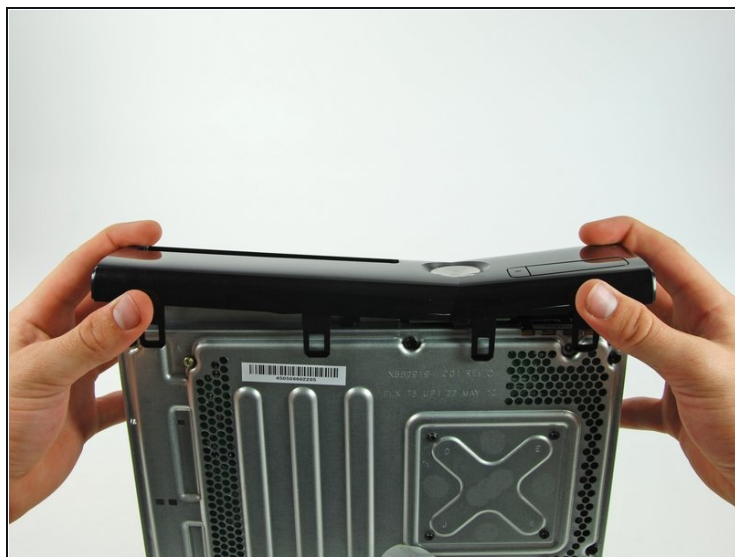
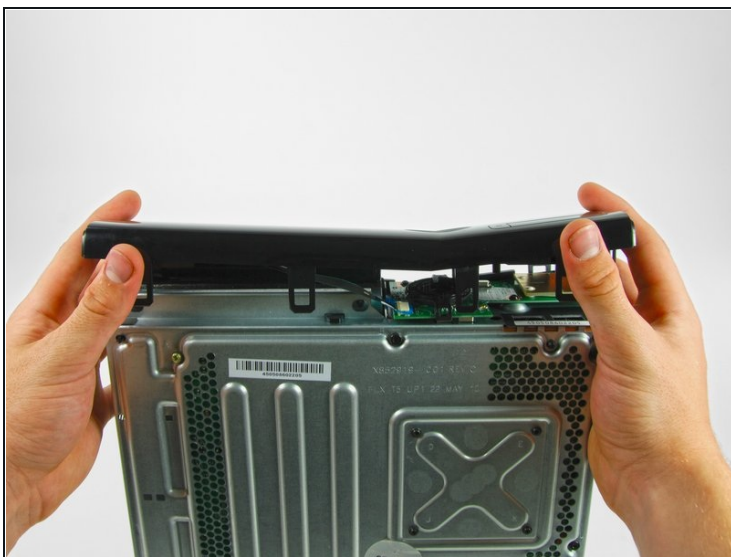
## 手順 34

- フェイスプレートの左端を持ち上げて、フェイスプレートを右側ケースに固定している最後の2つのクリップを外します。
- フェイスプレートをデバイスの他の部分から切り離します。

**⚠ フェイスプレートは、細いリボンケーブルでコンソールに繋がったままの状態です。まだフェイスプレートを完全に取り外さないでください。**

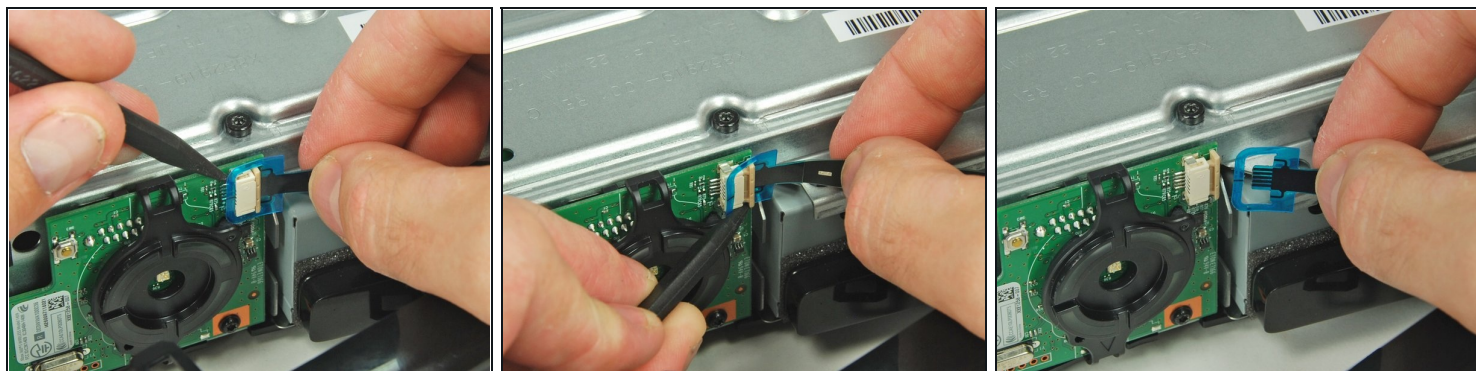
## 手順 35

- スパッジャーや爪を使って、青い透明なタブを持ち上げて、コネクタから外します。
- 電源スイッチ基板ケーブルコネクタのロックタブをコンソール上部にスライドさせます。
- ① ロッキングタブは2mm程度しか動きません。
- 電源スイッチのケーブルをコネクタからまっすぐ引き抜きます。
- これでフェイスプレートは他のコンソールから外れました。

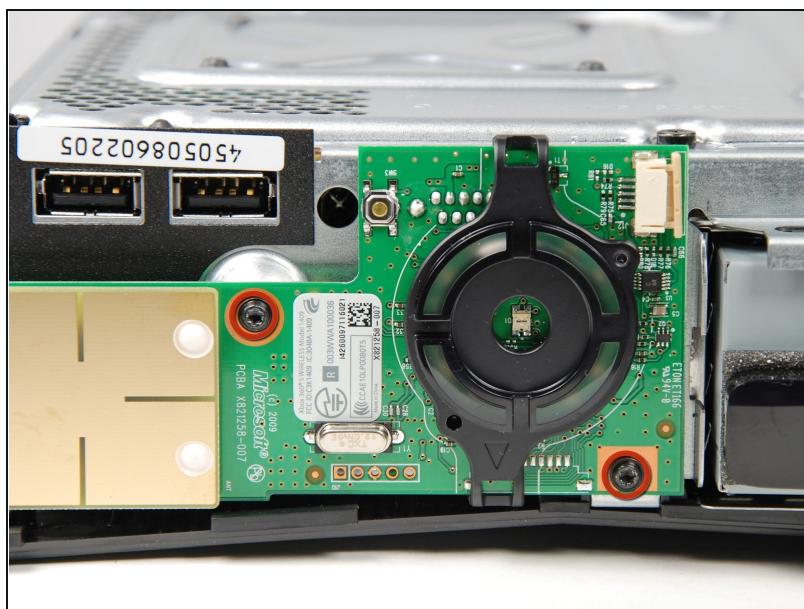
## 手順 36 — RFモジュール

- RFモジュールをメタルケースに固定している5.6mm T8トルクスネジを2本外します。

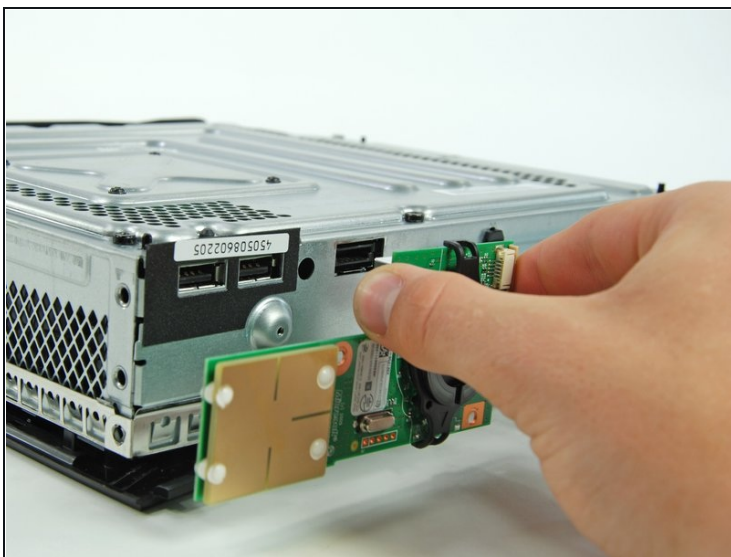
## 手順 37

① 大型USBタイプコネクタによって、RFモジュールは繋がっています。

- Xboxから直接ボードを引き抜いて外します。

デバイスを再組み立てする際は、これらの手順を逆の順番に従って作業を進めてください。
