# Xbox 360 下部ベントの交換

このガイドを参照して、Xbox 360からグレーのプラスチック製下部ベントを外します。

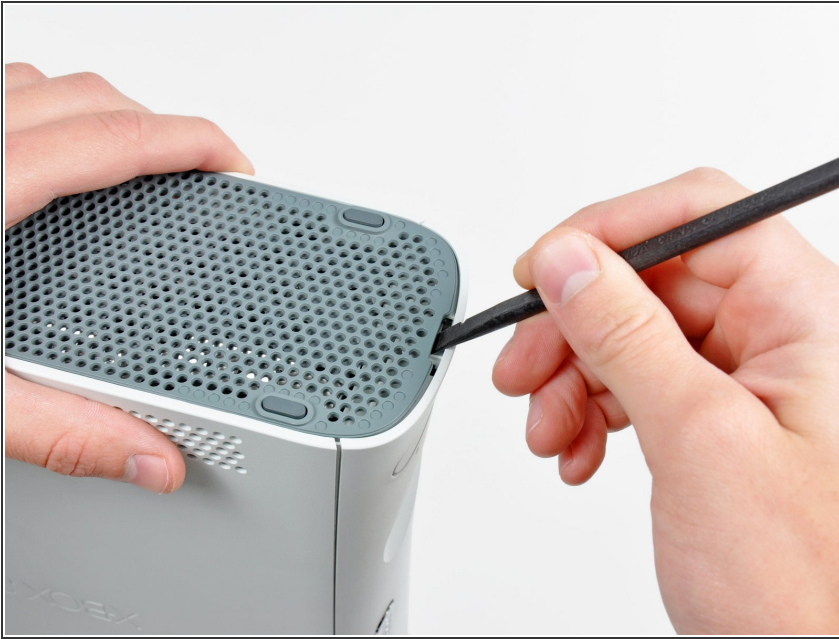
## 手順 1 — 下部ベント

- ★ コンソールを縦に立てて、下部端を手前に配置します。
- ① この開口手順では、[Xbox 360用開口ツール](#)がスパジジャーの代わりとして使用できます。
  - スパジジャーの平面側先端、もしくはXbox 360開口ツールの先端を下部ベントの正面側端にできた小さな隙間に差し込みます。
  - 下部ベントの正面端をこじ開けて、フェイスプレートを外します。

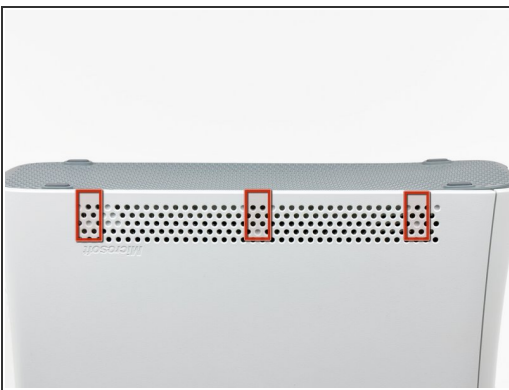
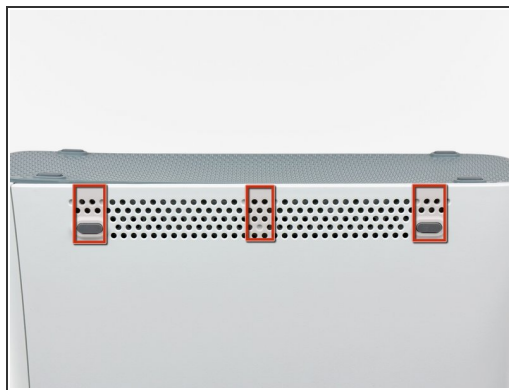
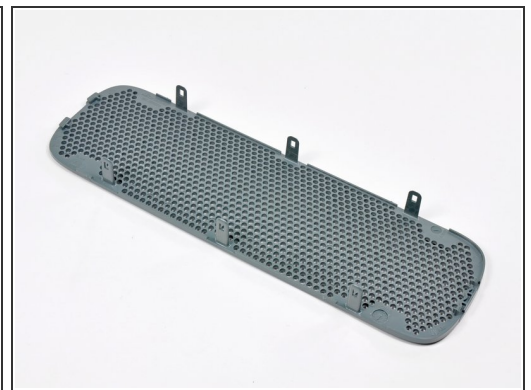
## 手順 2

- ① 次の手順では、スパジジャーもしくはXbox 360開口ツールの先端を使って、下部ベントの左右に沿って留められたクリップを外します。クリップの位置は赤く表示しています。
- ① プラスチックのサイドケース部分にあるホールの中にツールを差し込みます。

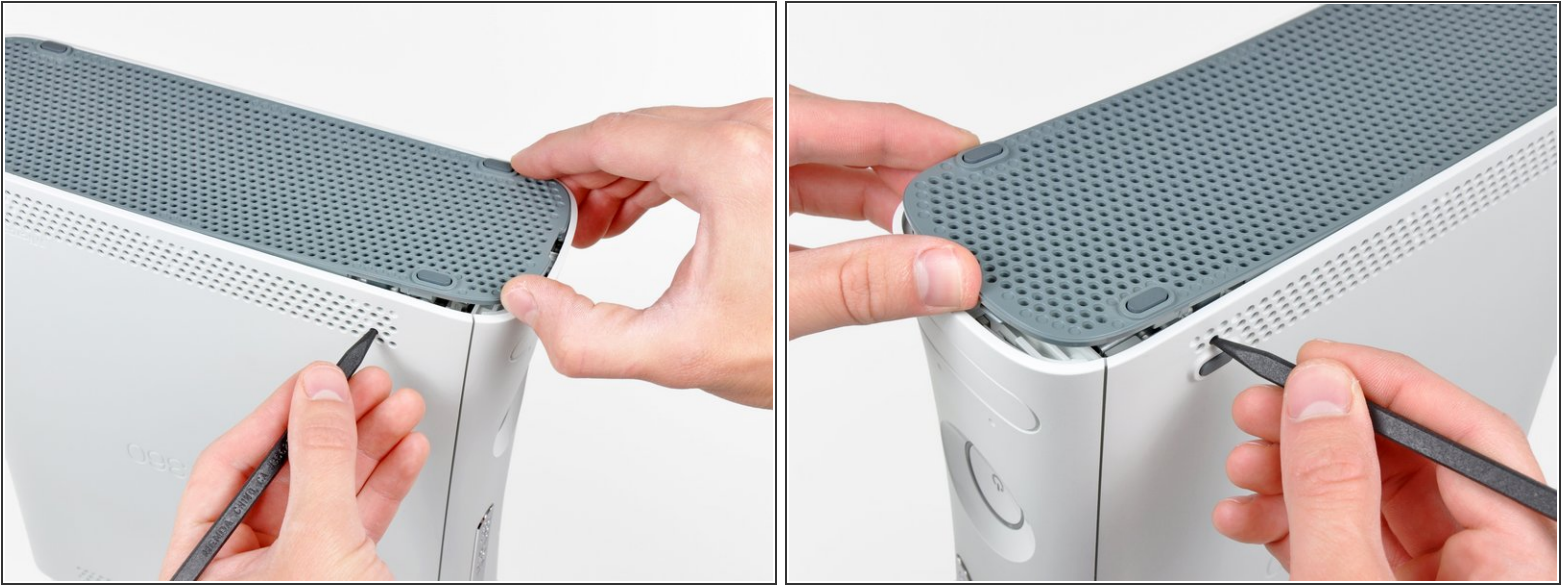
### 手順 3

- クリップを外すには、下部ベントの正面側端から始めます。
- 下部ベントの正面側端をわずかに持ち上げながら、下部ベントの正面側に一番近いクリップを、スパジャラーの先端でコンソールの内側に向けて押し上げます。

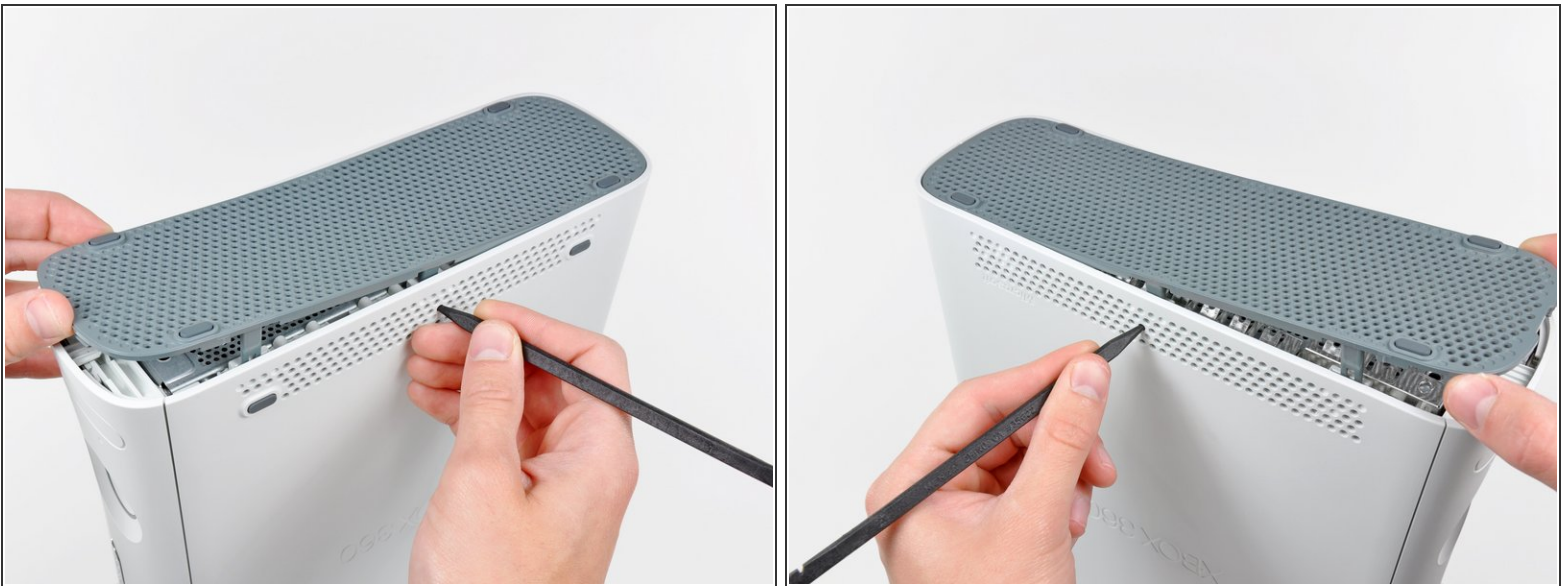
### 手順 4

- 同じプロセスを繰り返して、下部ベントの中央部分の2つのクリップも外します。

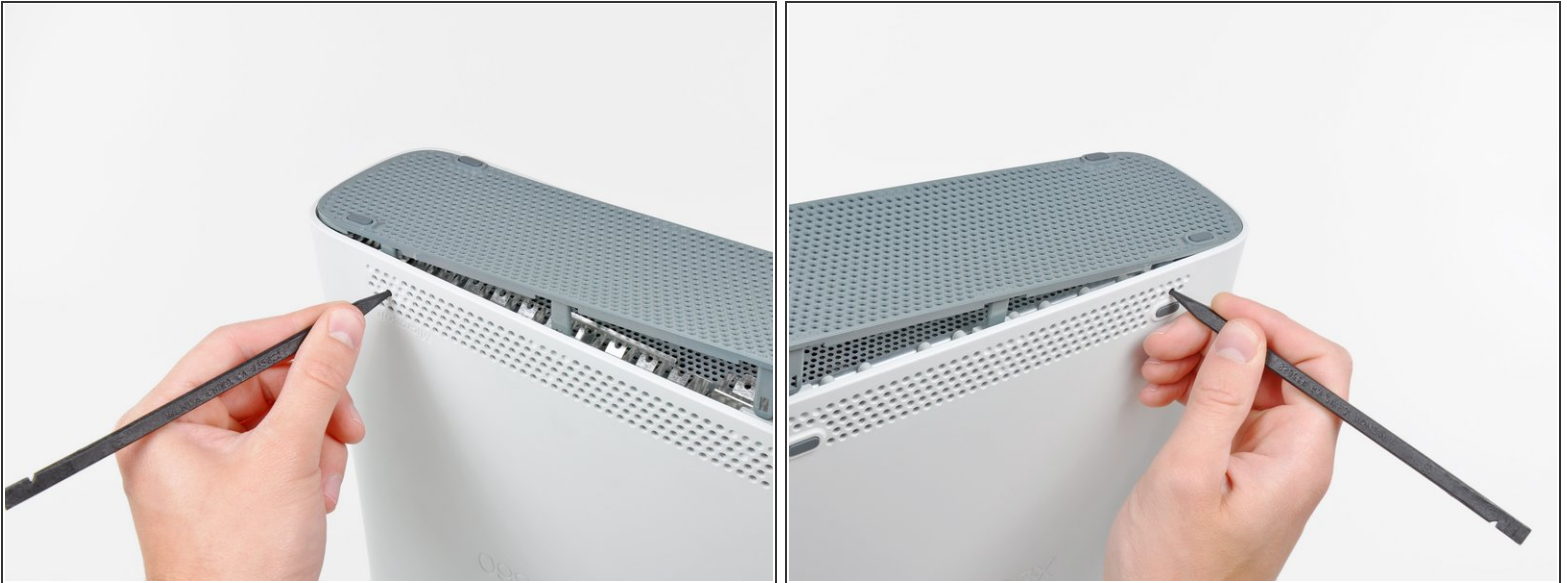
## 手順 5

- スパッツァーの先端を使って、Xbox裏側に一番近い下部ベント上のクリップを外します。

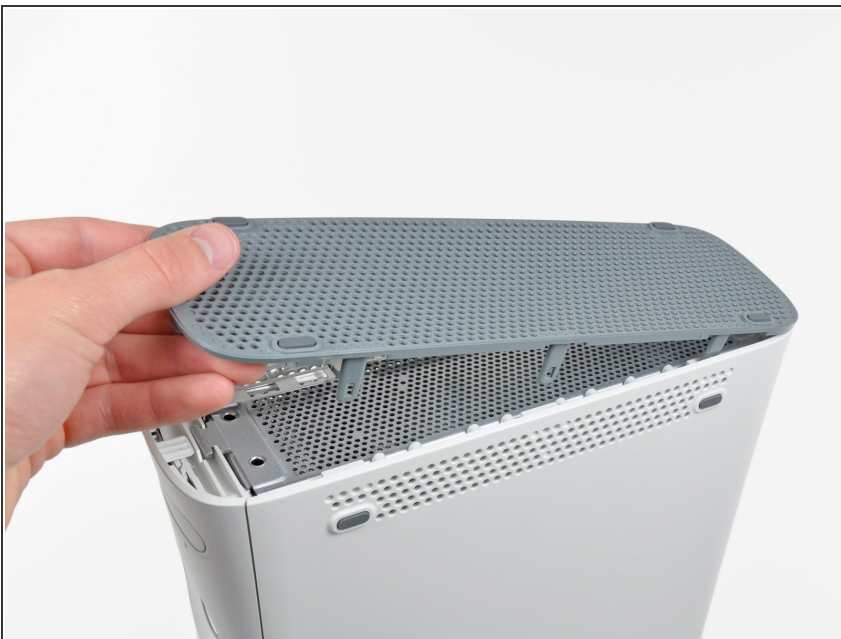
## 手順 6

- 下部ベントを取り出します。
