Xbox 360 上部ベントの交換

作成者: Walter Galan

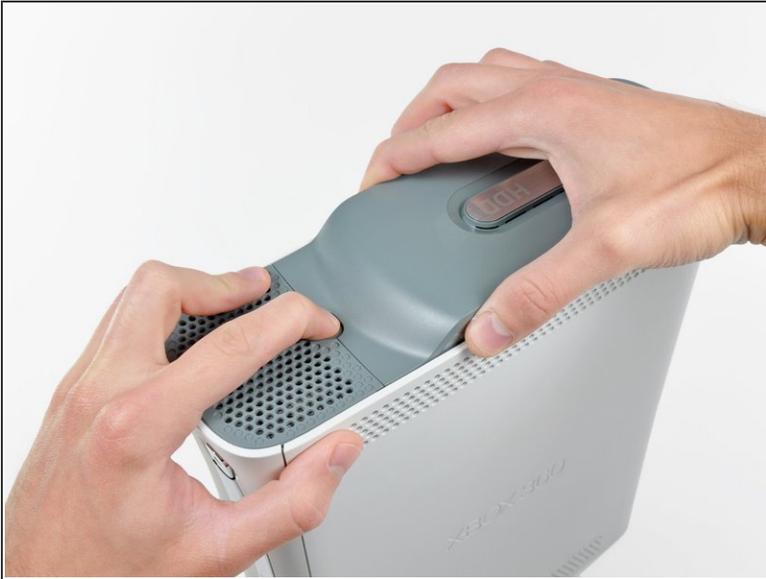
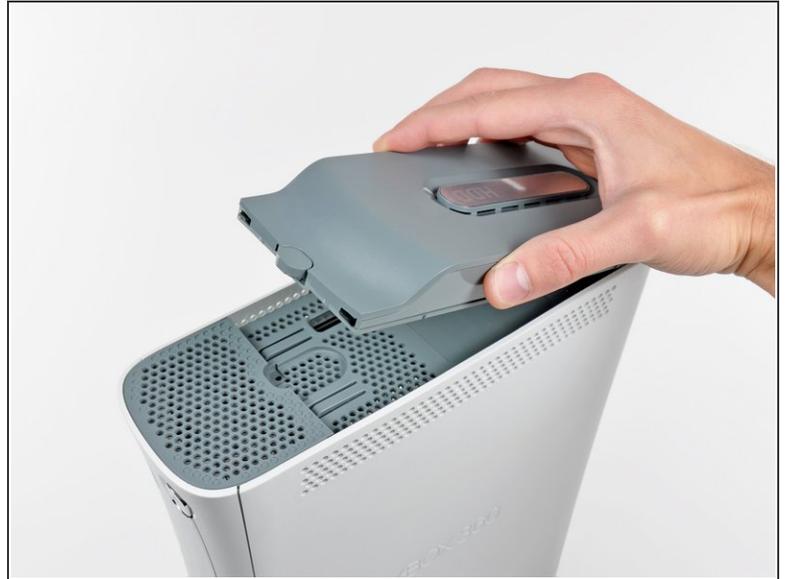
手順 1 — ハードドライブ

- ハードドライブアセンブリを掴んで、正面側端を持ち上げながら、リリースボタンを押します。
- ハードドライブアセンブリを上部ベントから外します。

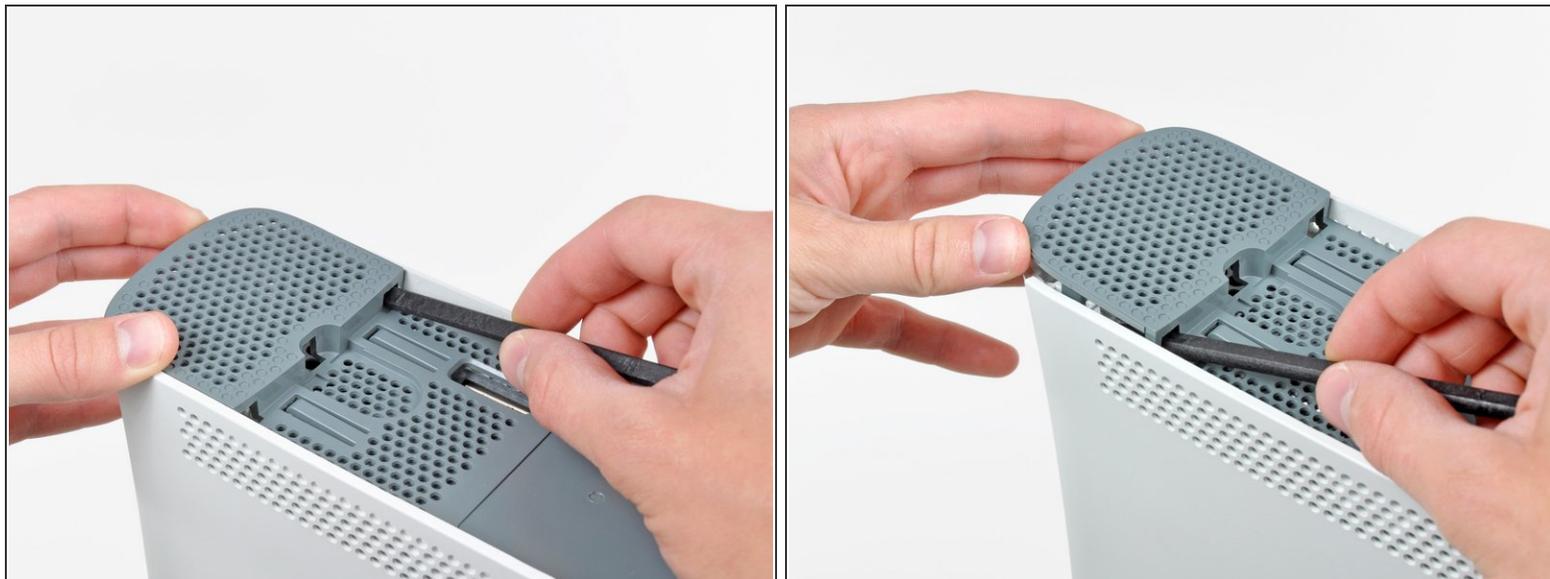
手順 3

- スパッツァーの平面側先端を前で説明した小さな隙間に差し込み、クリップを外します。

ⓘ もしくはXbox 360開口ツールを使うこともできます。

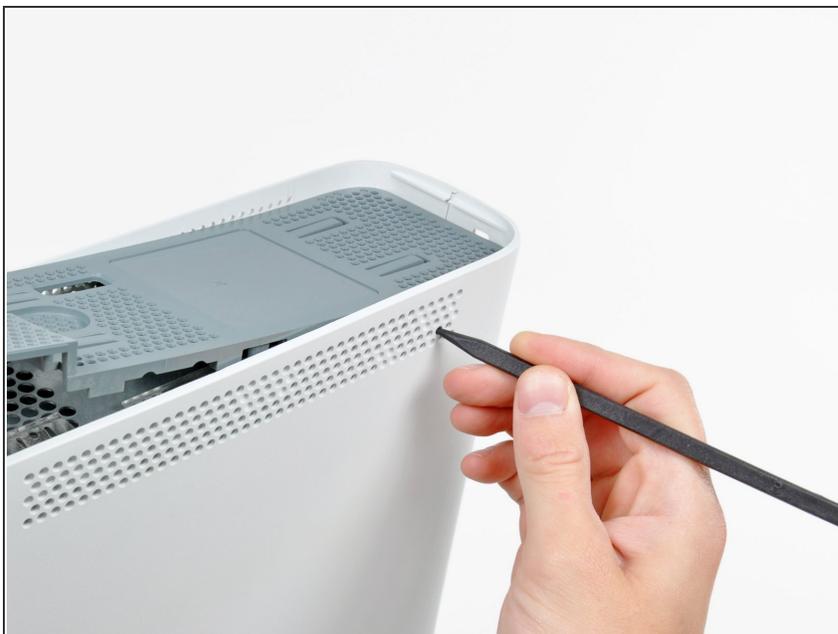
手順 6

- スパッジャーの先端を使って、Xbox上部ケース裏側付近の上部ベント上に留められたクリップを外します。

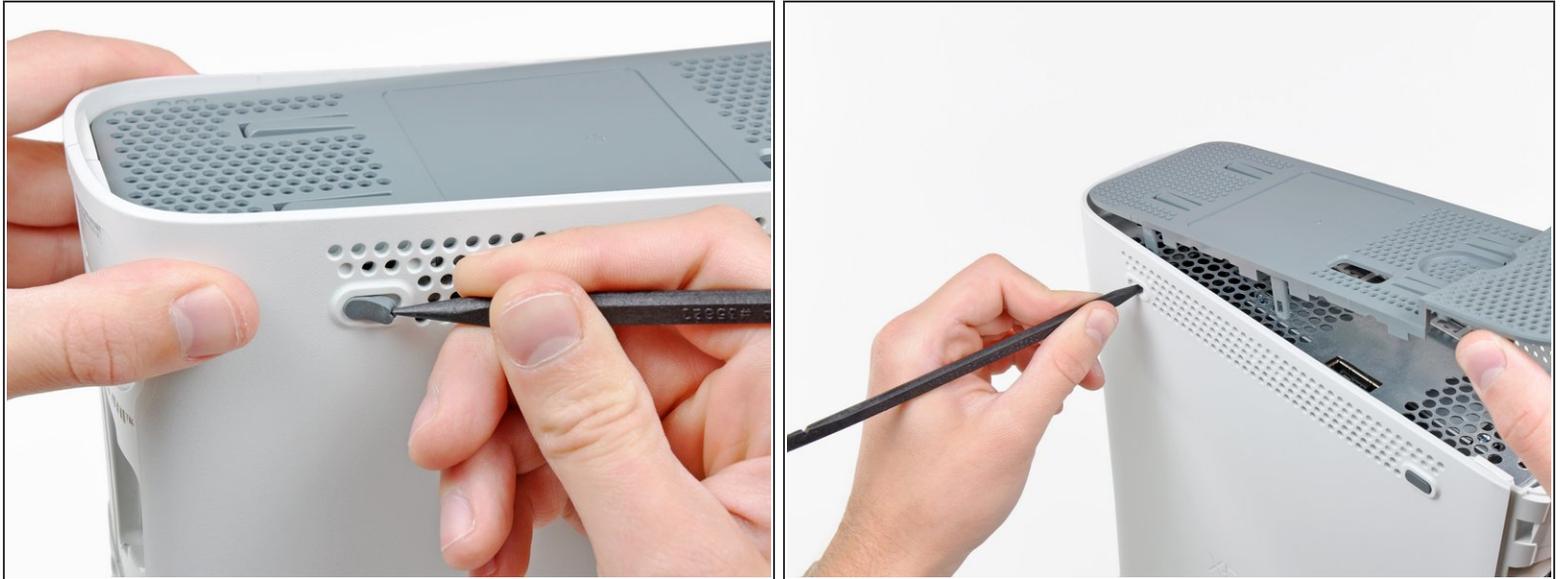
手順 7

- ⓘ コンソール裏側付近のゴム足の下に隠れた最後のクリップを外します。
- スパッツァーの先端を使って、Xbox裏側に近い上部ベント上のクリップを外します。
 - 本体から上部ベントを取り出します。
