Sony VAIO PCG-71811M ヒートシンクの交換

ノートパソコンはしばらくするとシャットダウンしました。クーラーが回転するプラスチックのホイールが落下して壊れていました。また、スクリーンも壊れていましたが、このガイドでは見ません。

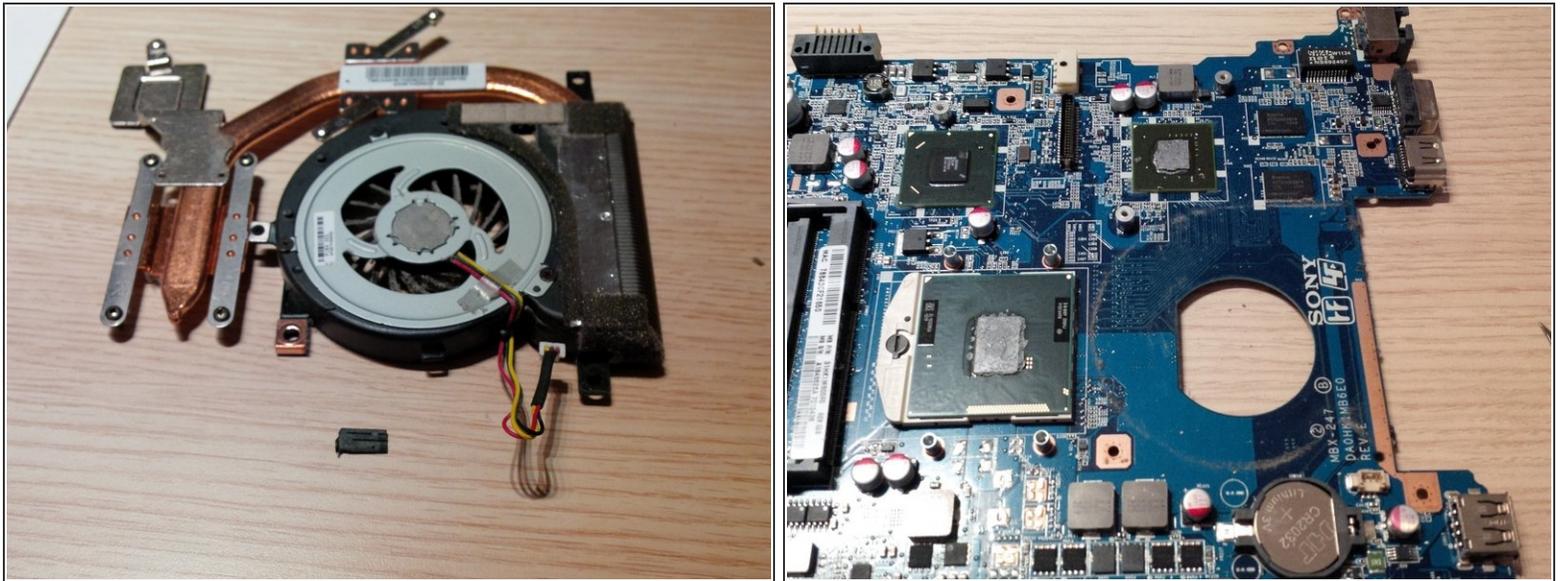
手順 15

- CPUクーラーを取り外した後は、パワーダスター(エアードスター)で埃を吹き飛ばしてください。
- このCPUクーラーは壊れていました(小さなプラスチックの部品が割れてしまっていたからです)。そのためCPUが冷却できず、いつもコンピュータが再起動していました。(最初の写真にプラスチックの破片が写っています。)
