# Nintendo DSi XLの音量コントロールスイッチの交換

音量コントロールスイッチを交換します。

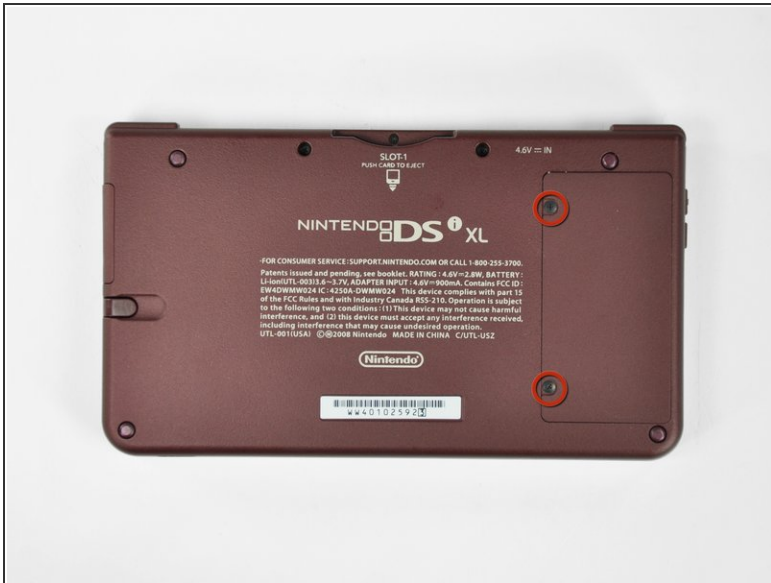
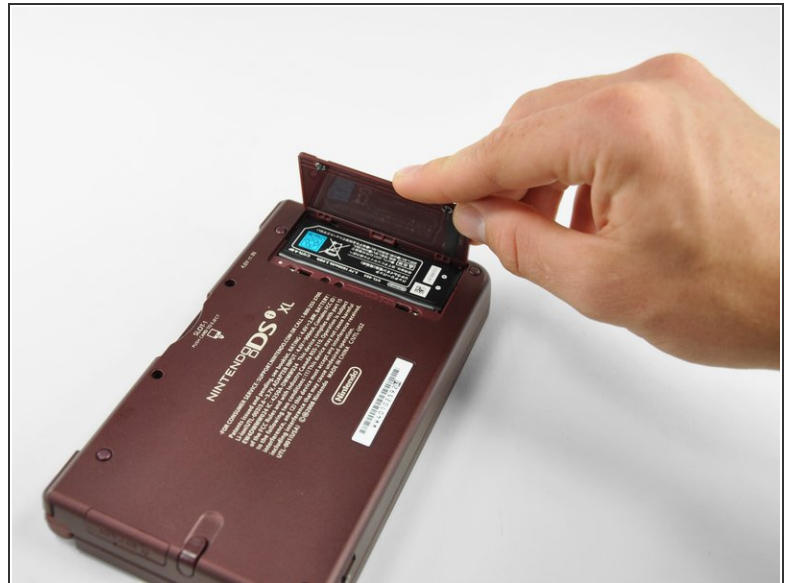
## 手順 1 — バッテリー

- ハンドヘルドコンソール裏面にバッテリーカバーを固定しているプラスネジを2本外します。
- DSi XLの裏面からバッテリーカバーを持ち上げて外します。

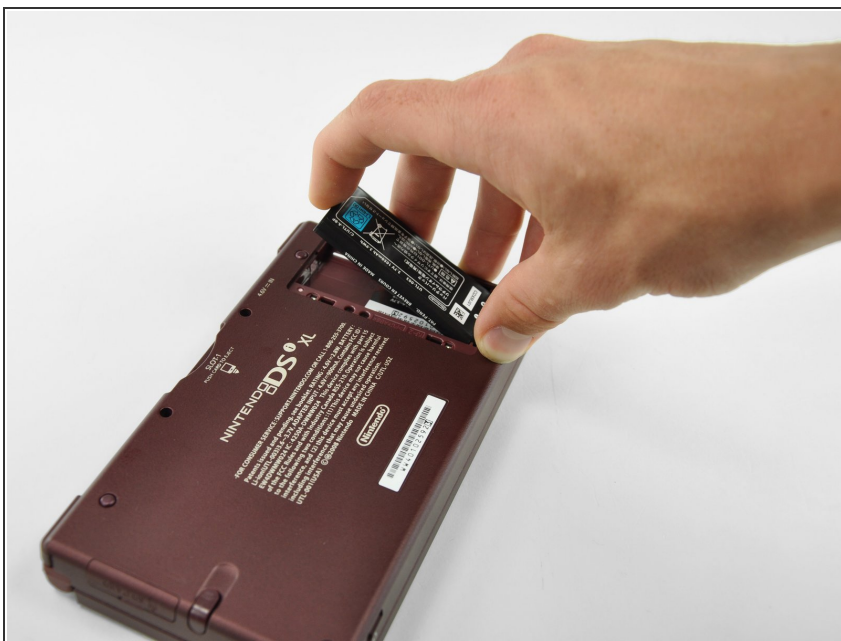
## 手順 2

- DSi XLからバッテリーを持ち上げます。

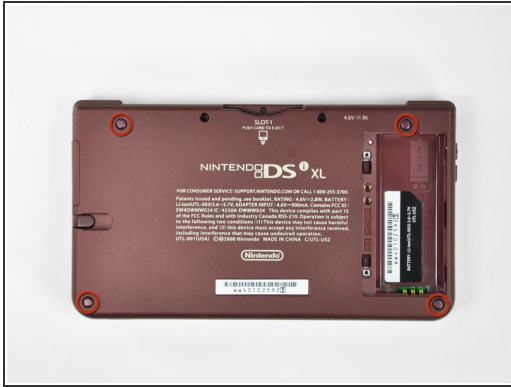
## 手順 3 — 下部ケース

- 下部ケースの4つのゴム製ネジカバーを画鋏で取り外します。

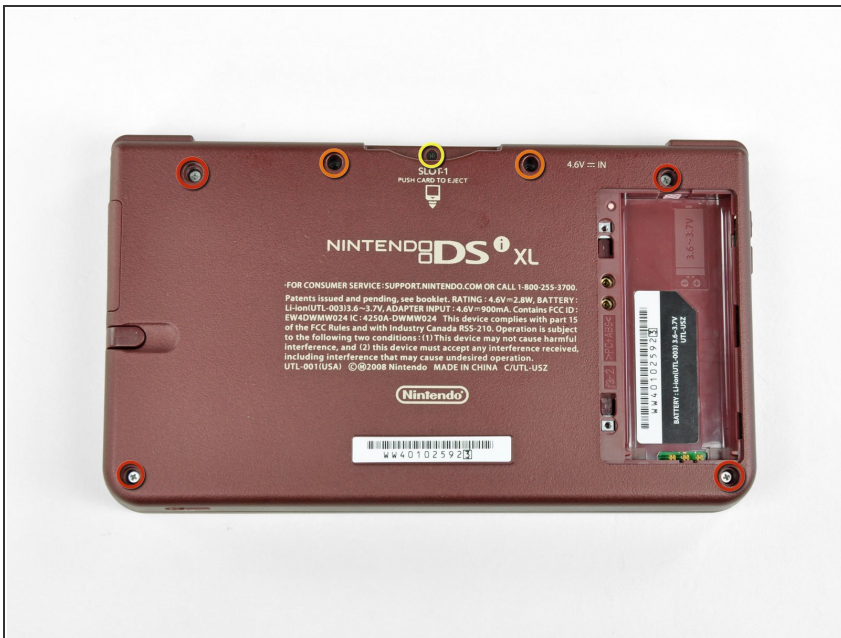
## 手順 4

- 下部ケースをDSi XLに固定している次の7本のプラスネジを外します:
  - 5.3mmネジ(シルバー) 4本
  - 5.3mmネジ(黒) 2本
  - 2.5mmネジ(黒) 1本

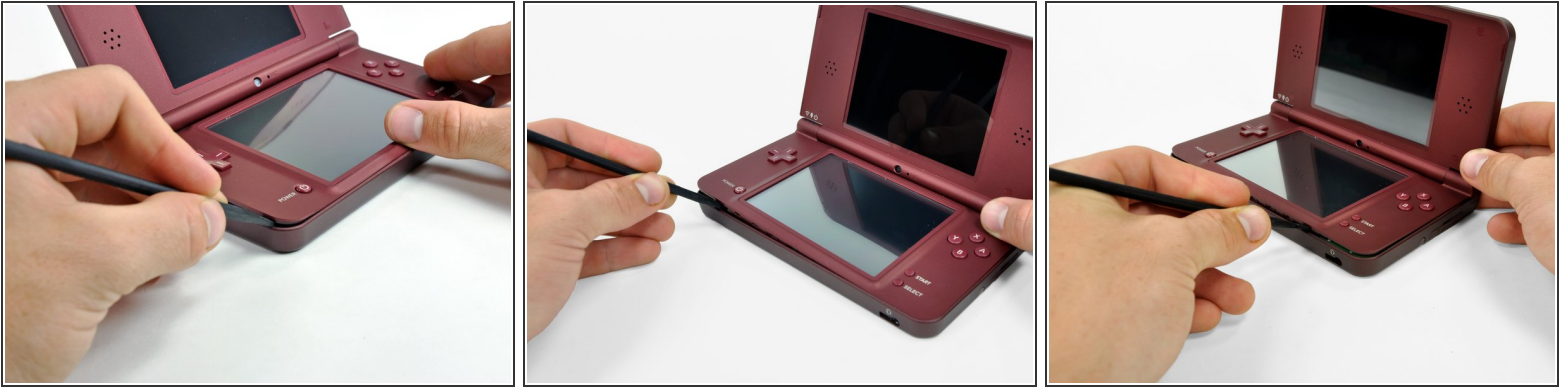
## 手順 5

❶ DSi XLを裏返し、ディスプレイを開口します。

- DSiの左下角の上下ケースの間にスパッジャーを差し込みます。
- スパッジャーを上部ケースの底部に沿ってスライドし、上部ケースを下部ケースに固定しているラッチを解放します。

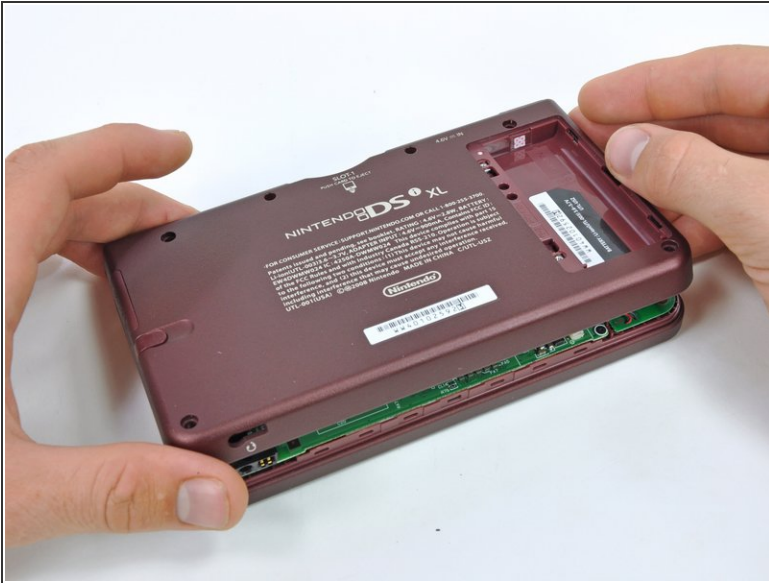
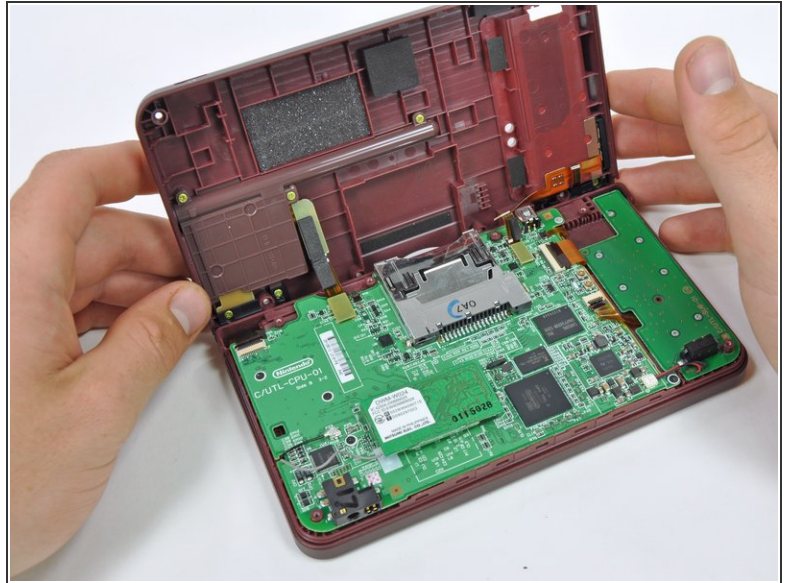
## 手順 6

- ① ディスプレイを閉じ、DSi XLを裏返します。
- 前端から下部ケースを持ち上げます。
- DSiから下部ケースを回転させて離します。
- ① 下部ケースはまだマザーボードに接続されているので、完全に取り外すことはできません。

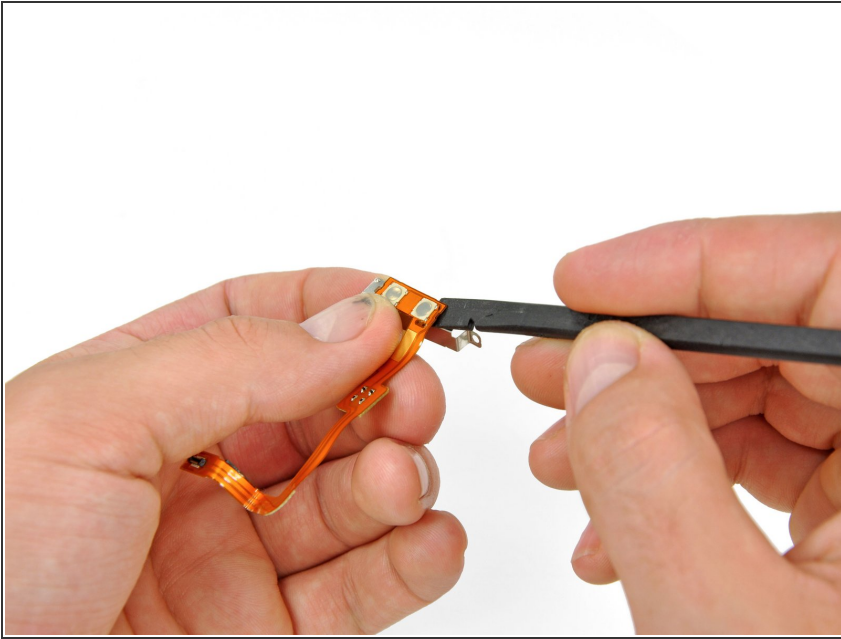
## 手順 11

- スパジヤーの平面側先端を使って、メタル製バックリングブラケットから音量コントロールボタンを取り外します。
- ① ブラケットは、非常に強力な接着剤で留められています。リボンケーブルにダメージを与えないよう、ゆっくりかつ慎重に作業してください。
- 音量コントロールスイッチが残ります。

デバイスを再度組み立てるには、この説明書の逆の順番で組み立ててください。
