Xbox Oneの上部メタルケースの交換

作成者: Andrew Optimus Goldheart

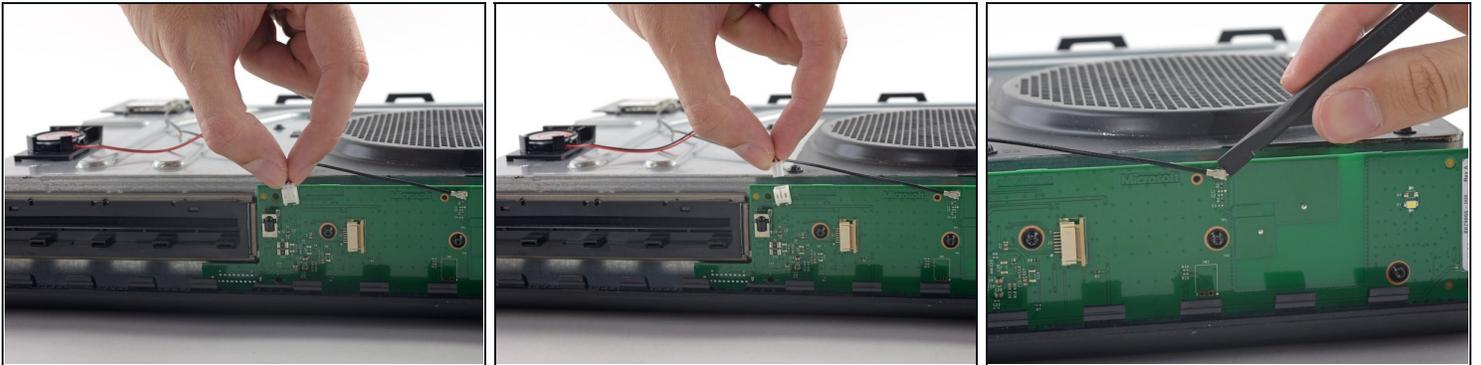
手順 1 — 上部メタルケース

- 正面パネルの基板からスピーカーケーブルのコンネクターの接続を外すため、ゆっくりと引き抜きます。

⚠️ ケーブルコンネクターを引き抜いてください。基板上のコンネクターには触らないでください。コンネクターはとても細いため、アクシデントで基板のコンネクターを引き抜かない様ご注意ください。

- スパッジャーの平面側先端を使って、アンテナケーブルを正面パネルの基板から接続を外します。

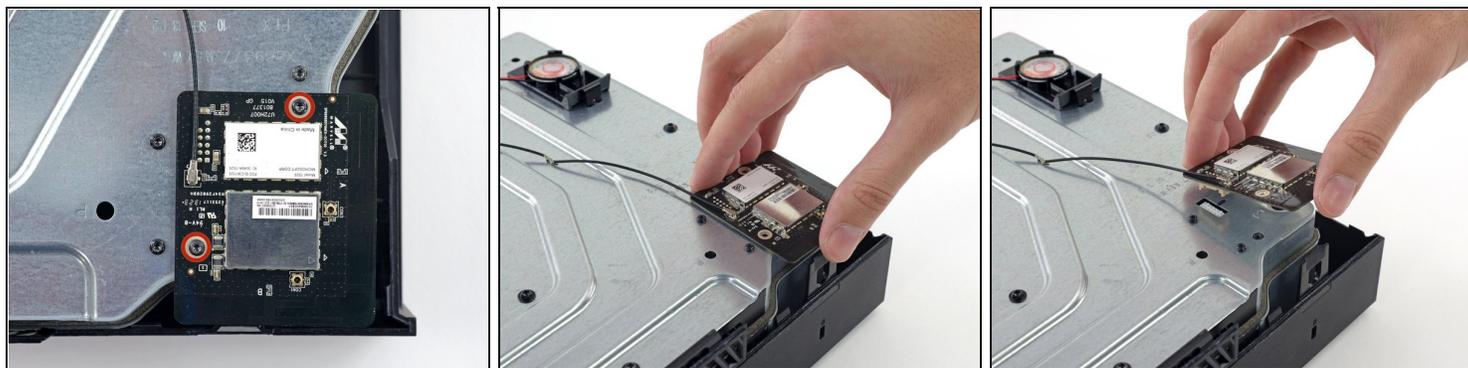
手順 2

- 9.5 mm T9 トルクスネジをWiFi基板から2本外します。
- 上部メタルケース上のソケットからWiFi基板をまっすぐに持ち上げます。
- WiFi基板のアンテナケーブルを残したまま、WiFi基板を動かして、基板下に埋め込まれた"C3"とラベルが貼られたネジを確認します。

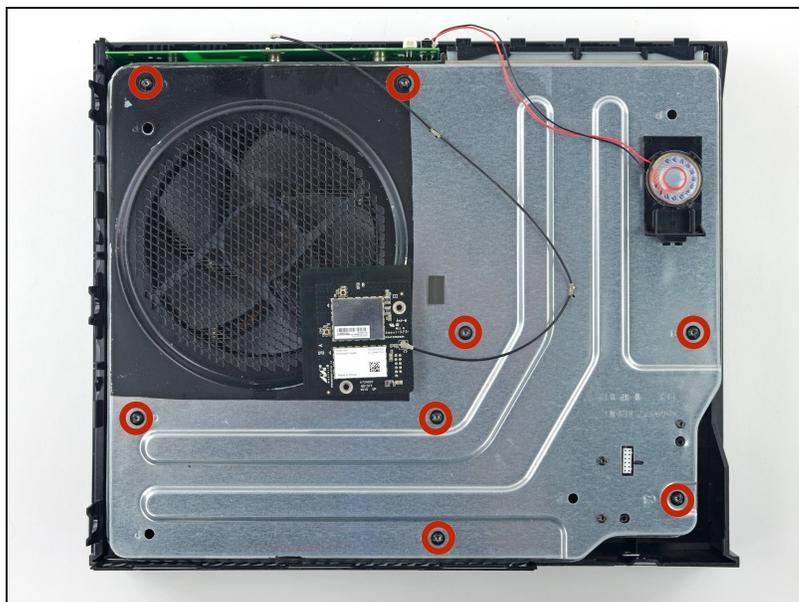
手順 3

- 上部メタルケースの上側から65 mm トルクスT10 ネジを8本外します。

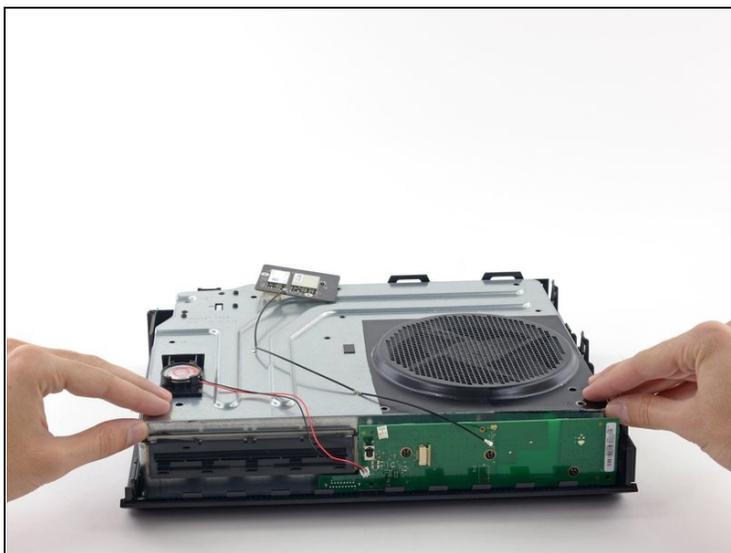
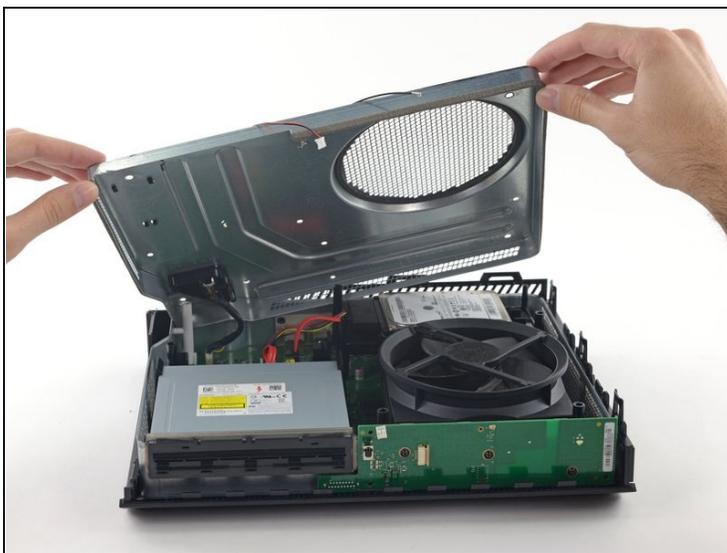
手順 4

- 上部メタルケースを持ち上げますが完全に取り外しません。
 - ① マザーボードと上部メタルケースの間にWiFi基板のインターコネクケーブルが繋がっています。

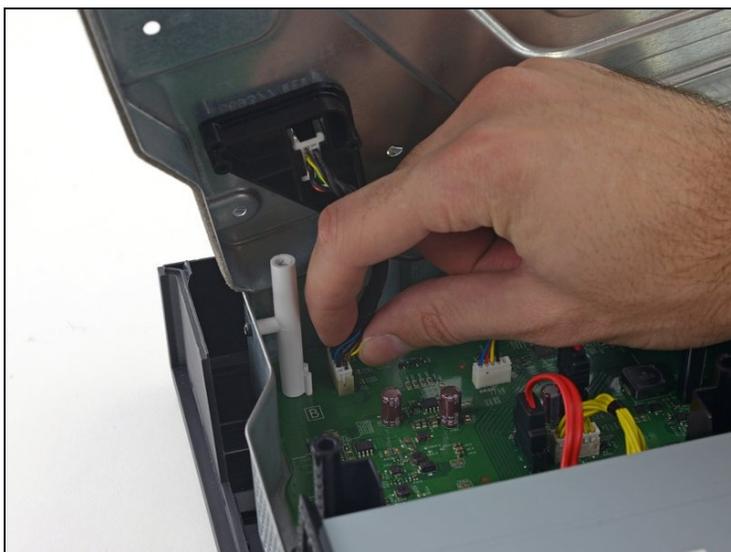
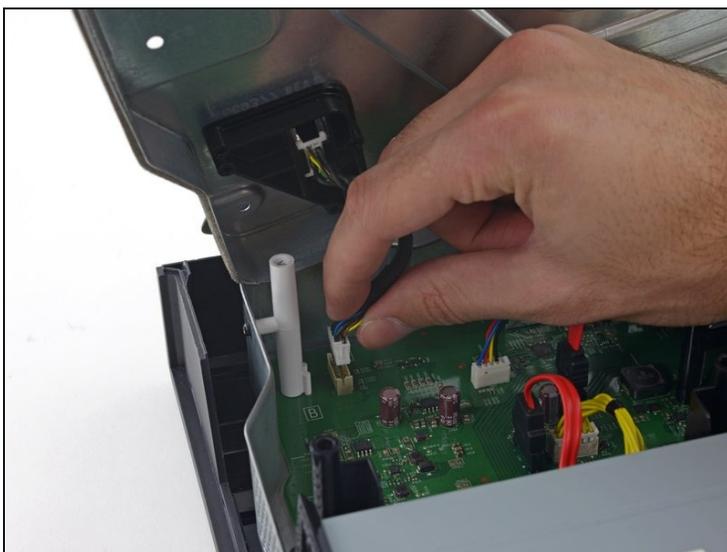
手順 5

- WiFi基板のインターコネクケーブルをマザーボードから接続を外します。
 - ① 上部メタルケースを取り出します。
