## はじめに

ディスクが中で詰まってしまいましたか？新しいゲームをインストールできなかったり、Con AirのBlu-rayコピーができませんか？このガイドを使ってXbox Oneの壊れた光学ドライブを交換しましょう。

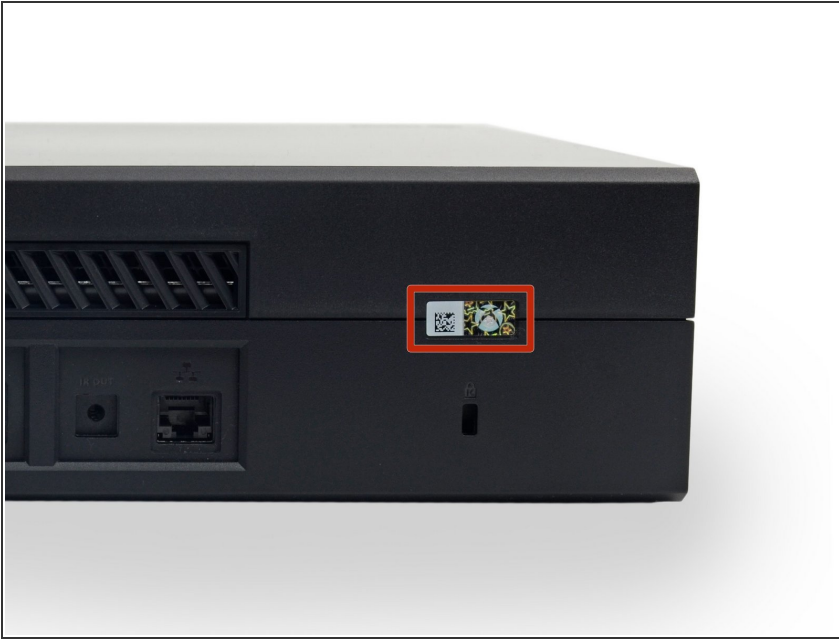
## 手順 1 — 上部ケース

- Xboxを開口するためにはこの不正開封防止 (タンパーエビデント) テープを剥がさなければなりません。心配いりません。何も破損しない限り、[法的に](#) Microsoftは保証期間内のデバイスを保証対象外とすることはできません。

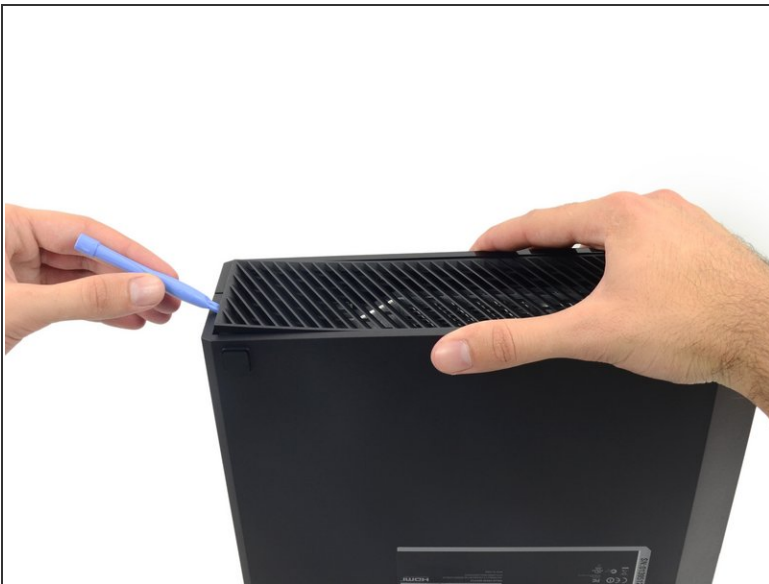
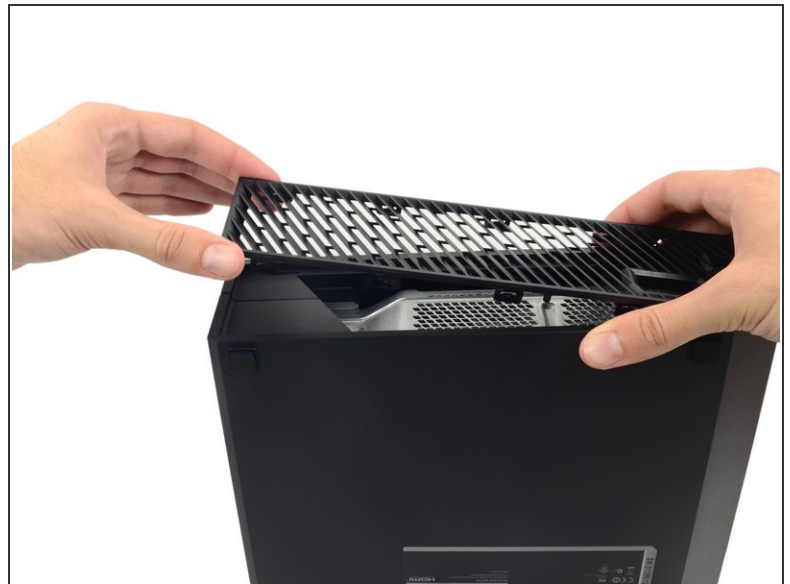
## 手順 2

- プラスチック製の開口ツールを使って、USBポート側のパネル周辺のプラスチックベントをこじ開けて取り出します。
- このベントはとてもフレキシブルです。そして軽いプラスチッククリップで固定されています—裏側からこじ開けて全体を持ち上げます。

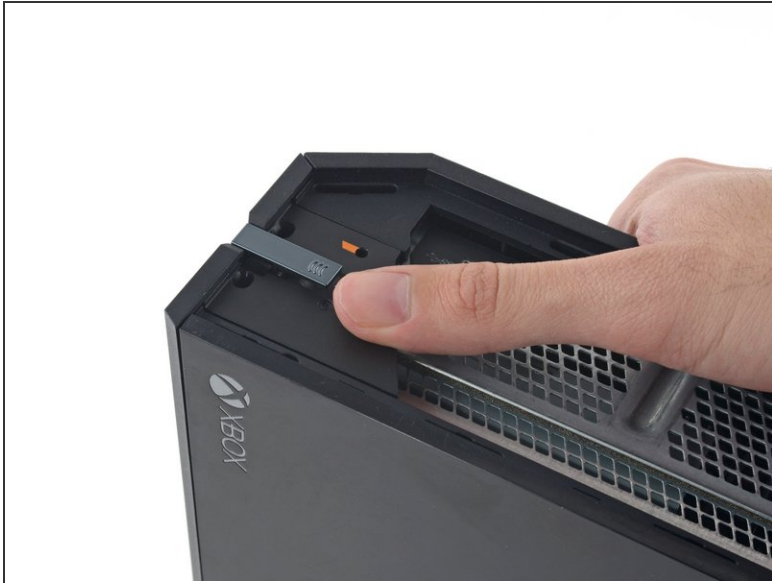
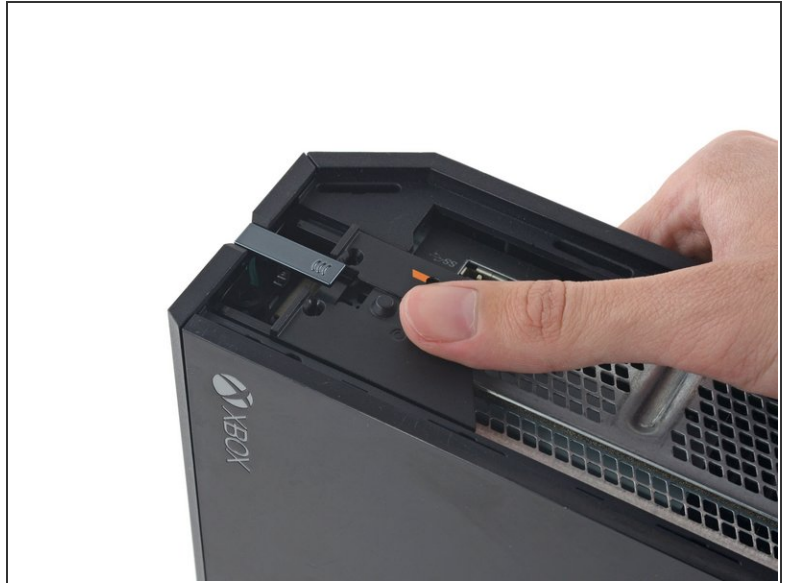
### 手順 3

ⓘ Xboxmp正面コーナーを補強している小さなプラスチックタブがあります。

- タブをまっすぐ後ろ向きにスライドして外します。

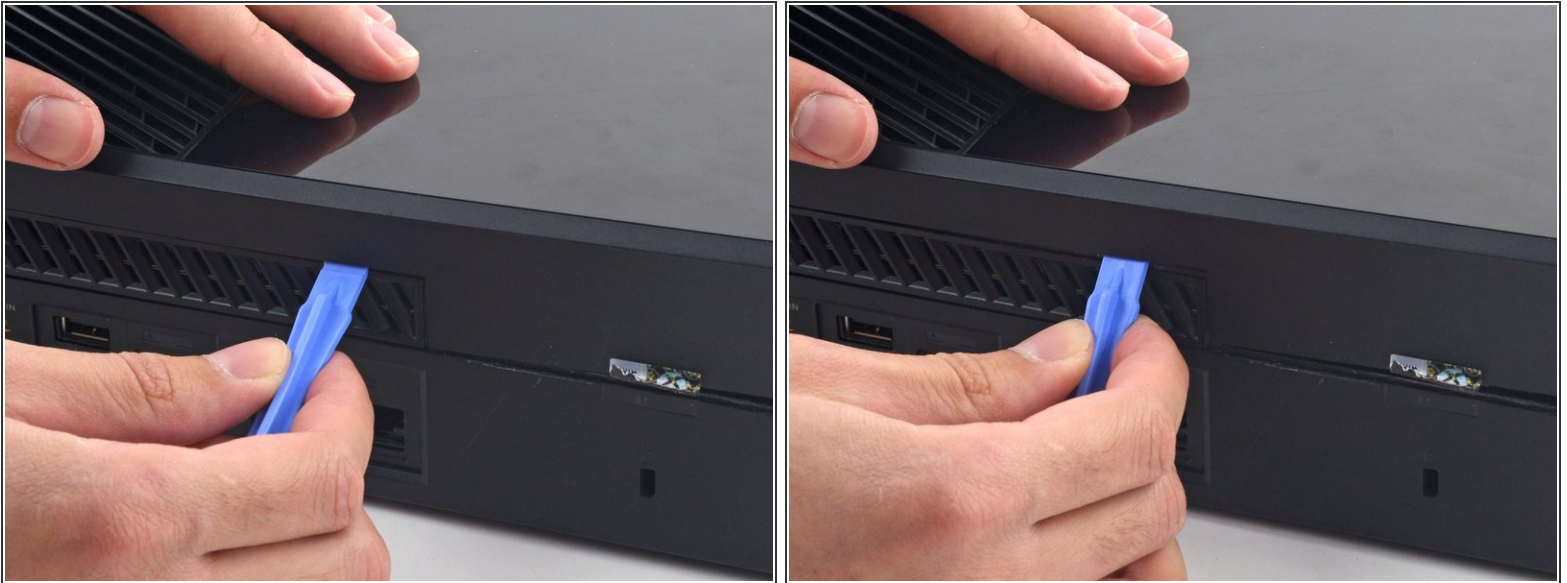
## 手順 5

- ① 上下ケース間の接合部分は、Xboxの背面とその両側に沿って幾つかのクリップで固定されています。
- 上下ケースの間にプラスチックの開口ツールを差し込んで、背面側のベントに向かってクリップを外します。

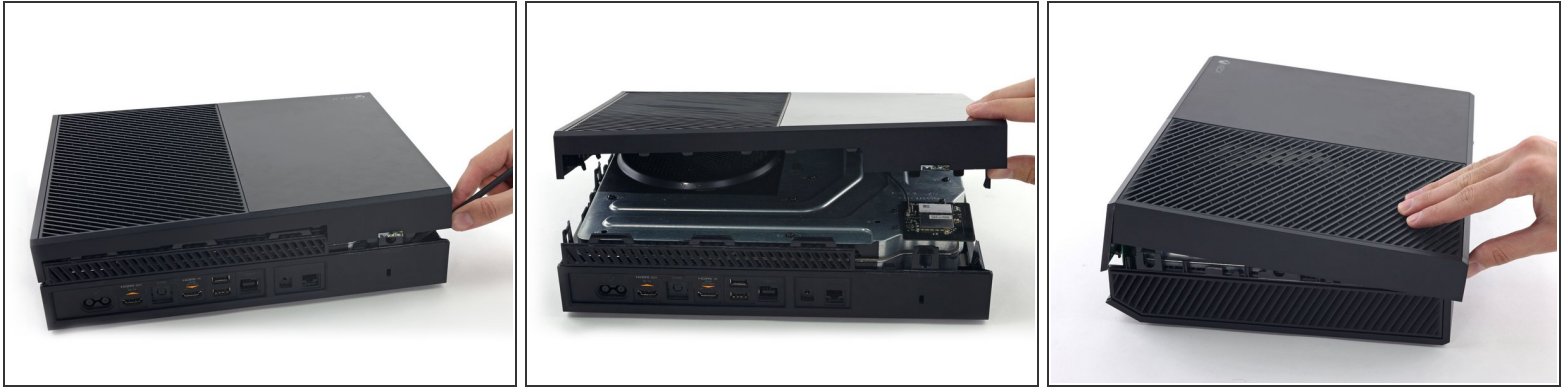
## 手順 8

- 差し込んだままのスパッジャーを手に取り、幾つか残っているクリップを外すために上部ケースをこじ開けます。

**i** プラスチック開口ツールを使って、まだ外れていないクリップを外します。

**⚠** まだ上部ケースを完全に取り出さないでください。正面パネルのボタンケーブルが接続したままになっています。

- 正面パネルボードにアクセスできるように、上部ケースをわずかに持ち上げて少しずらします。

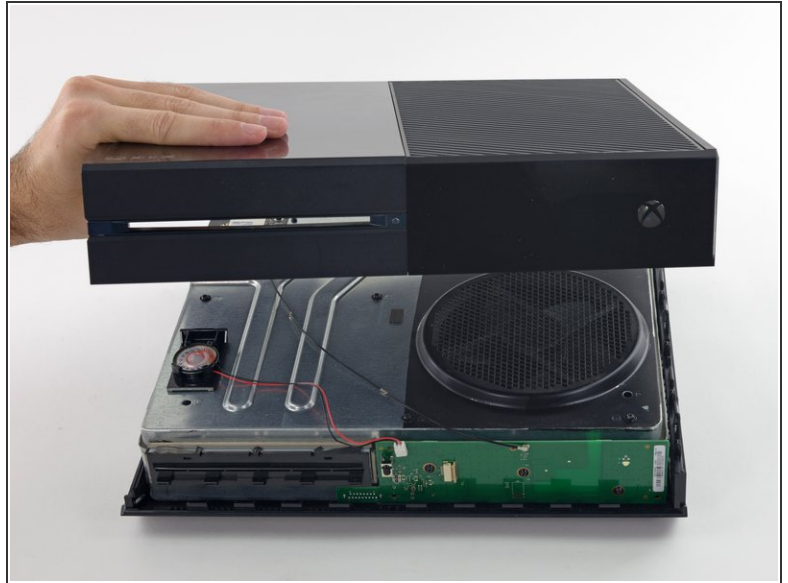
## 手順 10

- ピンセットを使って、基板上のコネクターからケーブルの接続をまっすぐ引き上げます。
- 上部ケースから取り出します。

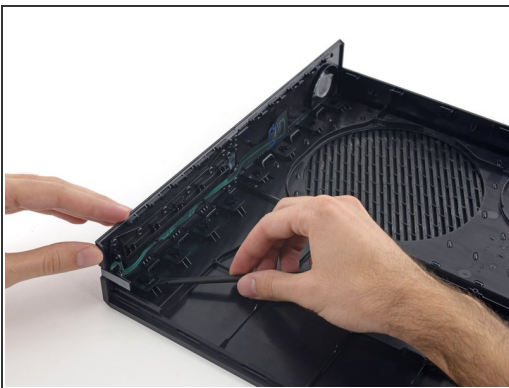
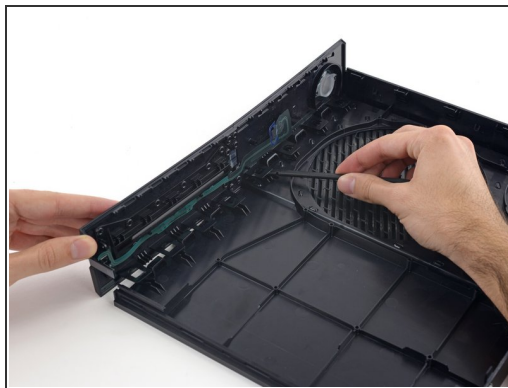
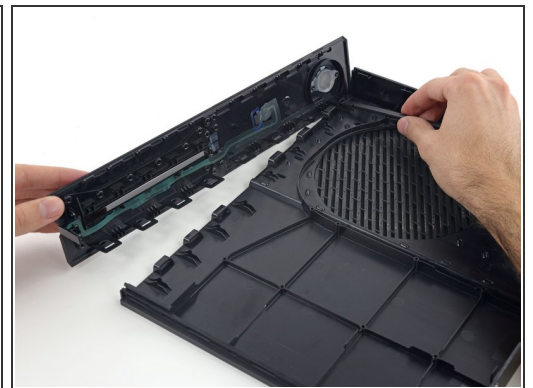
## 手順 11 — 再組み立て方法

ここから4つの手順では再組み立ての方法です。修理用の解体を進める方はスキップしてください。

- スパジヤーの平面側先端を使って、上部ケースから正面パネルを固定しているクリップを外します。
- 上部ケースの残りの部分から正面パネルを取り出します。

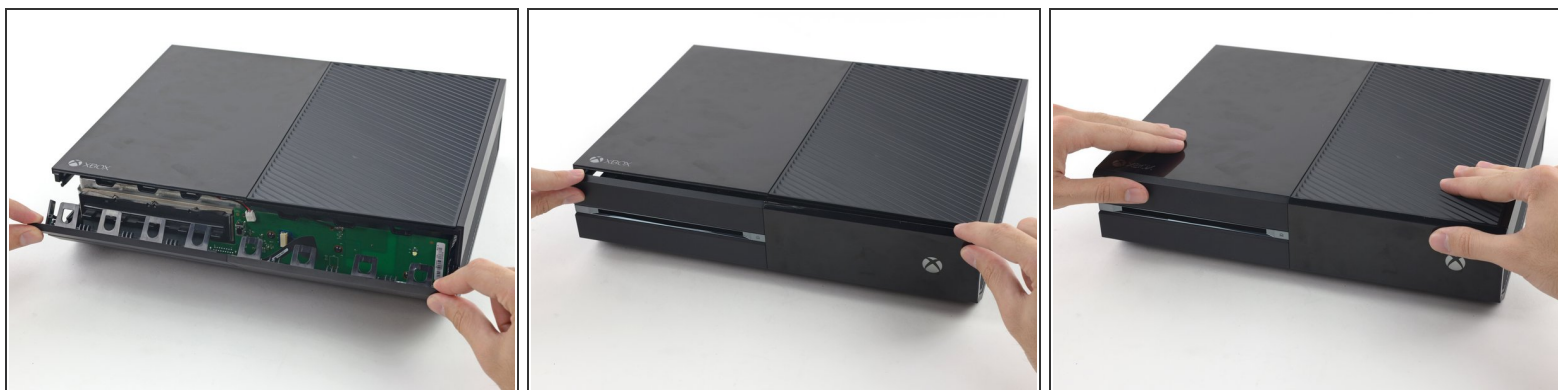
## 手順 14

- i** 正面パネルの下側端にはプラスチックのフックが付いており、これが底ケースの正面内側端の留め金となります。
- 45度の角度で正面パネルを差し込み、底ケースに付けられたプラスチックのフックに留めてください。
  - 郵便箱を閉める様な手順で、フロントパネルの上部をXboxに押し込みます。強く押し込むと、クリップが正面パネルと上部ケースにロックして、しっかりと固定できます。

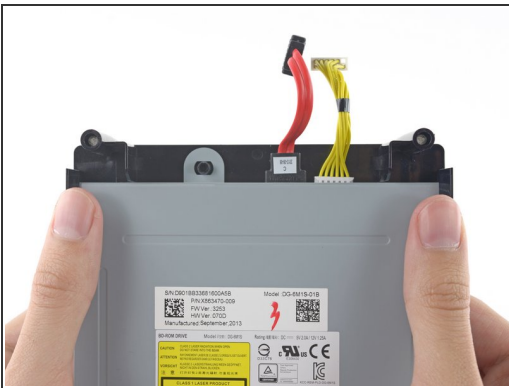
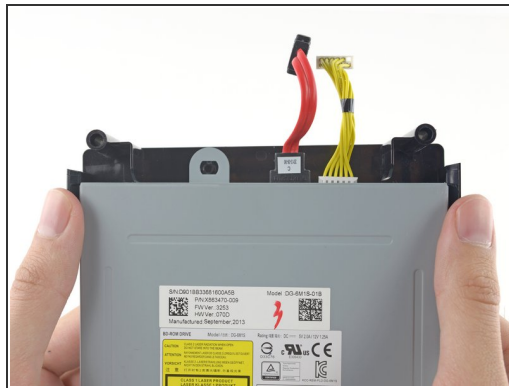
## 手順 22

❗ 光学ドライブトレイは2つのプラスチック製クリップで光学ドライブに固定されています。

- クリップを外向きに押してからトレイをドライブからスライドします。
