Xbox Oneの正面パネルボードの交換

作成者: Andrew Optimus Goldheart

正面パネルボードには幾つかのコンポーネントが搭載されています：外付けボタン用のコネクタ、LEDボタンライト、WiFiアンテナのインターコネクタコネクタ、スピーカーコネクタ、IRレシーバーです。

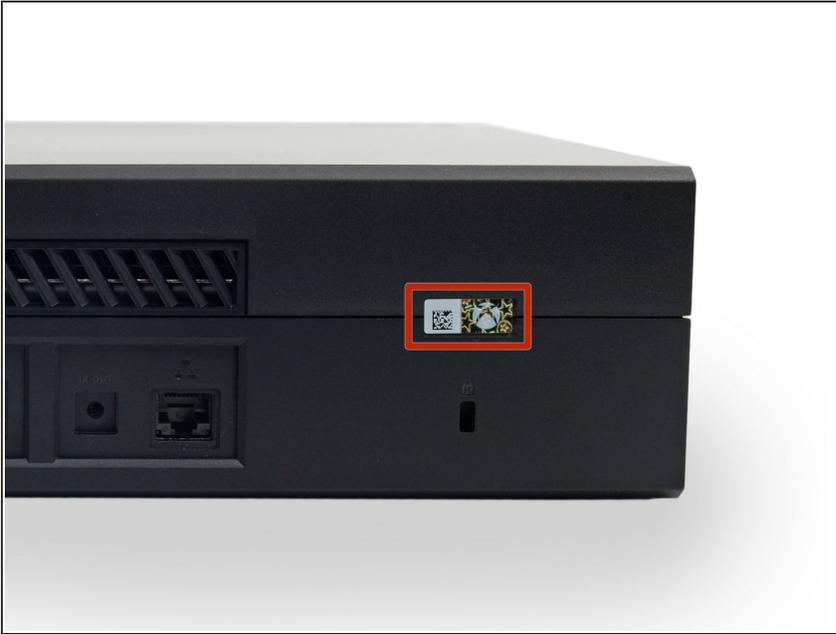
手順 1 — 上部ケース

- Xboxを開口するためにはこの不正開封防止 (タンパーエビデント) テープを剥がさなければなりません。心配いりません。何も破損しない限り、[法的に](#) Microsoftは保証期間内のデバイスを保証対象外とすることはできません。

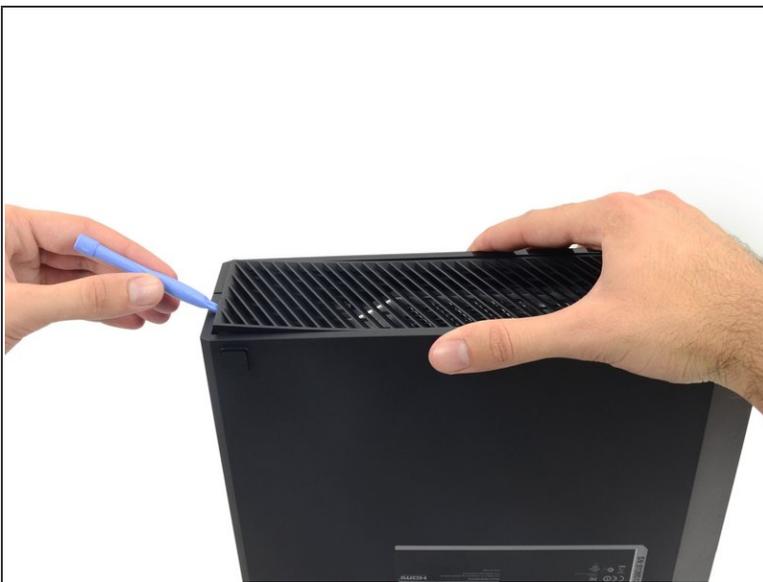
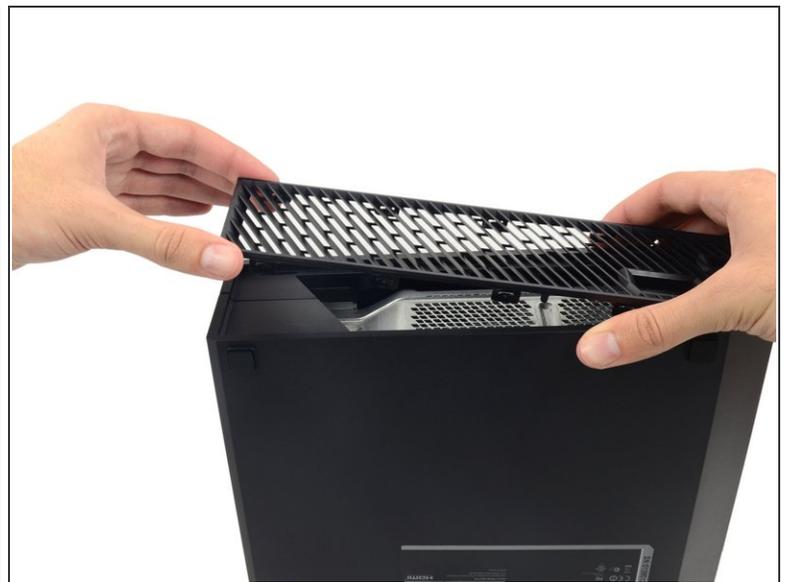
手順 2

- プラスチック製の開口ツールを使って、USBポート側のパネル周辺のプラスチックベントをこじ開けて取り出します。
- このベントはとてもフレキシブルです。そして軽いプラスチッククリップで固定されています—裏側からこじ開けて全体を持ち上げます。

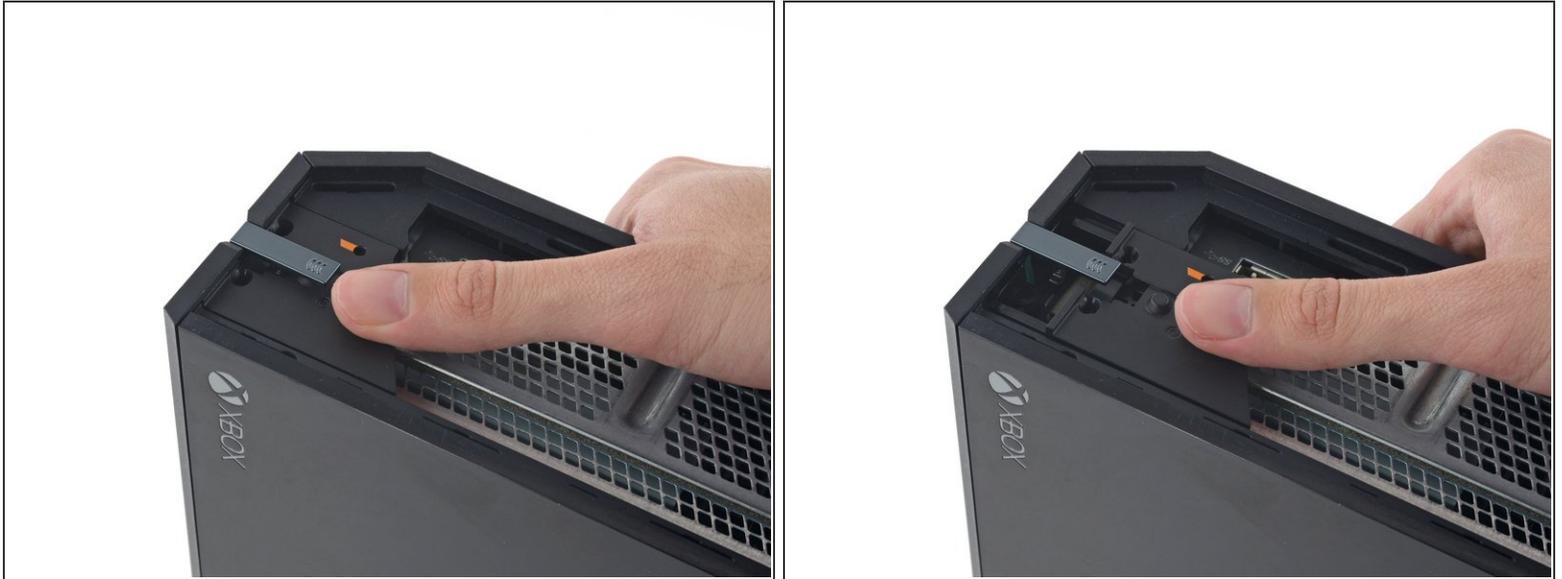
手順 3

- ⓘ Xboxmp正面コーナーを補強している小さなプラスチックタブがあります。
- タブをまっすぐ後ろ向きにスライドして外します。

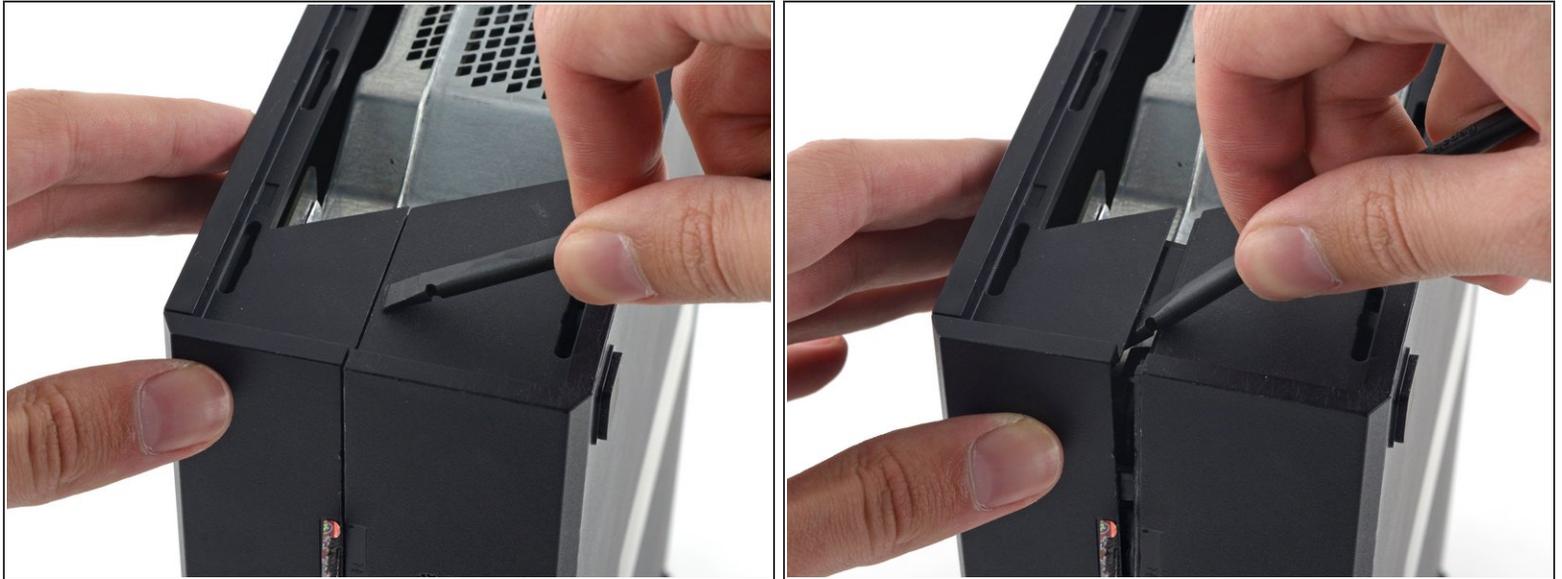
手順 4

- スパッツァーの平面側先端を上部と下部ケースの間、ベント開口側に差し込みます。
- ⓘ 強力なプラスチックのクリップが上下ケースを固定しています。この作業ではかなりの力が必要です。
- ⓘ ケースが完全に開口するまで、スパッツァーを差し込んだままにしてください。クリップは強い弾力性があるため、作業中ケースが強制的に閉じてしまうことがあります。

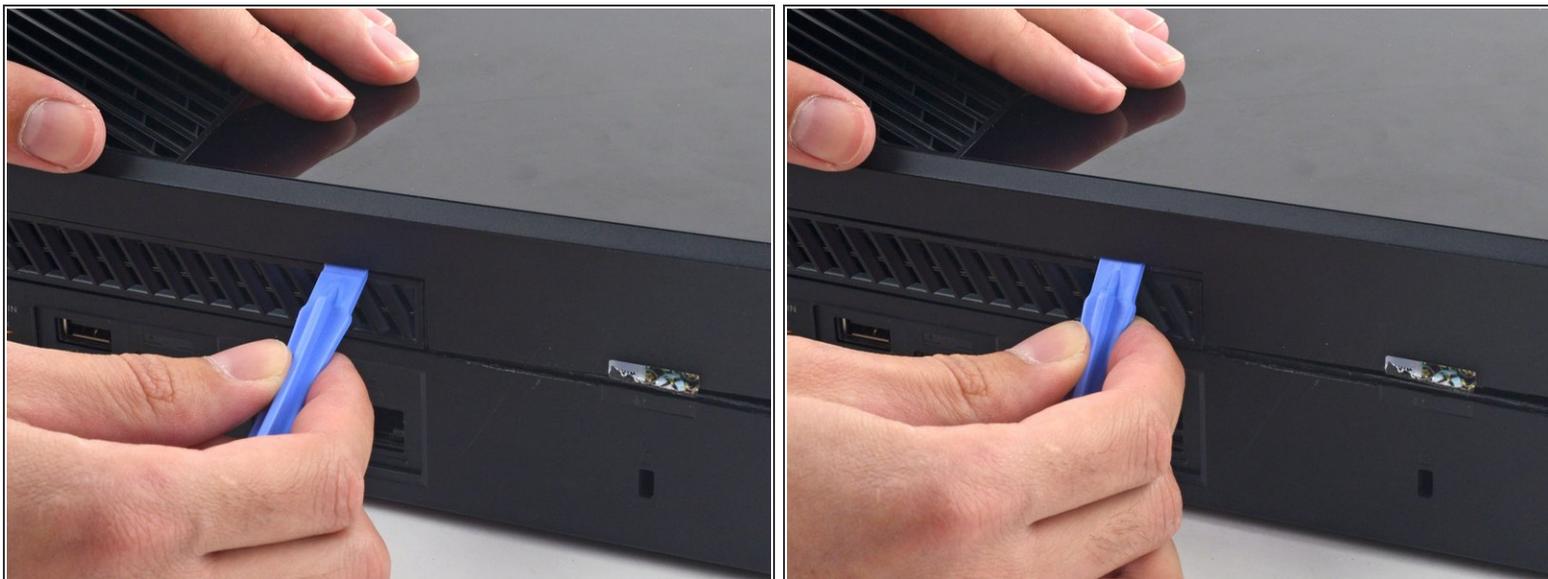
手順 5

- ① 上下ケース間の接合部分は、Xboxの背面とその両側に沿って幾つかのクリップで固定されています。
- 上下ケースの間にプラスチックの開口ツールを差し込んで、背面側のベントに向かってクリップを外します。

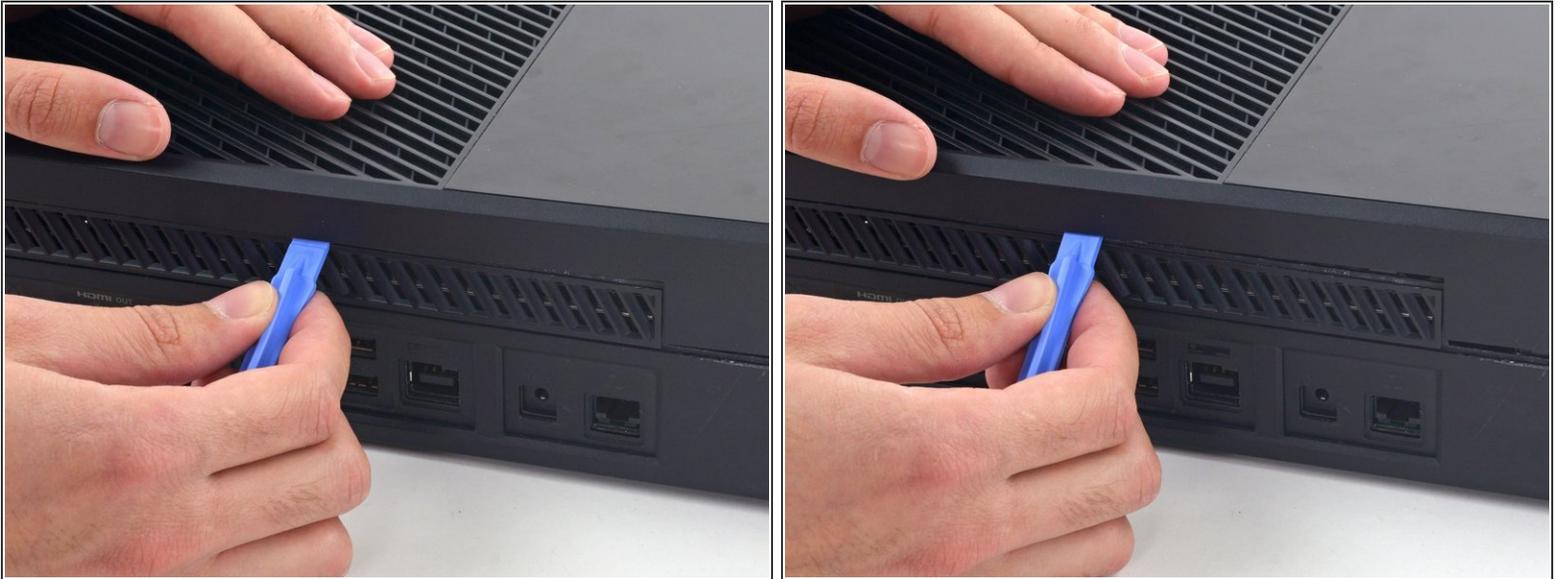
手順 6

- Xboxの裏側に沿って、クリップをこじ開けながらスライドします。

ⓘ スパッジャーが上下ケースをブロックする位置に挿入されているか確認してください。スパッジャーが落ちるほど大きくケースが開いていても、他の部分のクリップは弾力性があり、ケースを完全に閉じることがあります。作業を進めるためにケースの隙間の中にスパッジャーを入れたままにします。

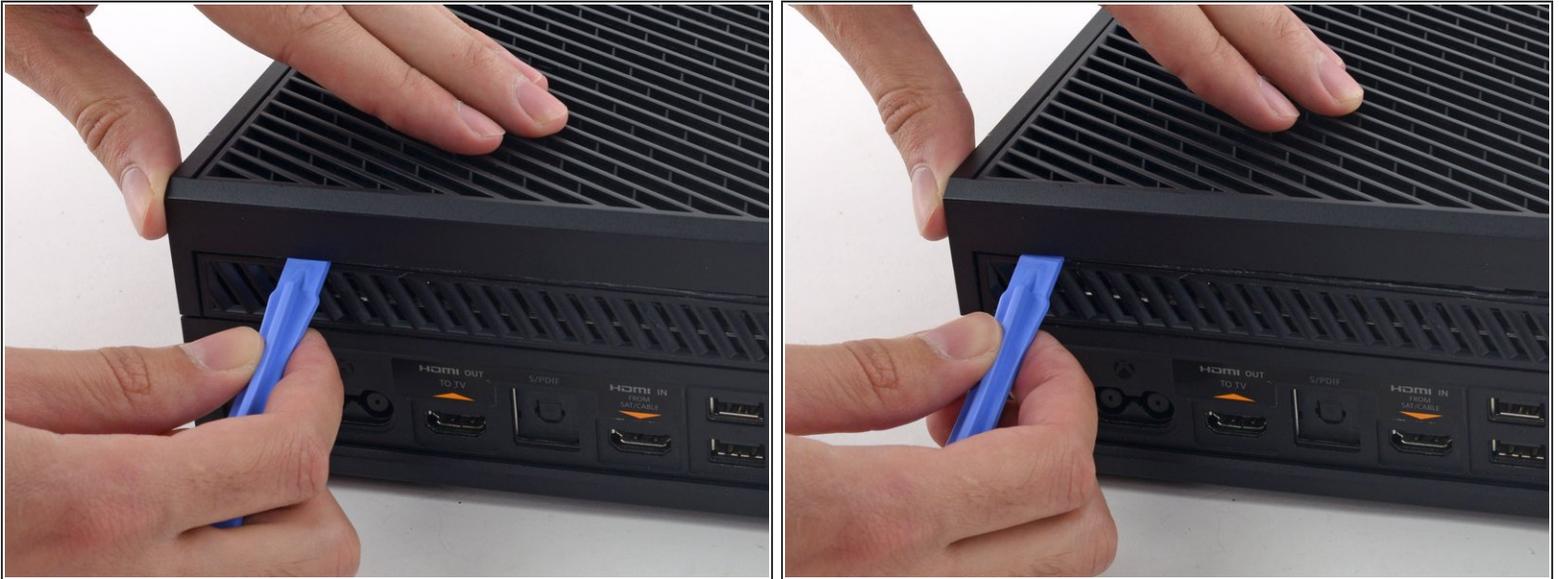
手順 7

- クリップが閉じてしまうので、クリップの真横にプラスチック製開口ツールをスライドすると簡単になります。
- i** 背面ケースの一番端に到達したら、上部ケースは取り外しが可能になります。まだ取り外せない場合は、プラスチック開口ツールを差し込み、USBポート以外の側に沿ってクリップを外します。

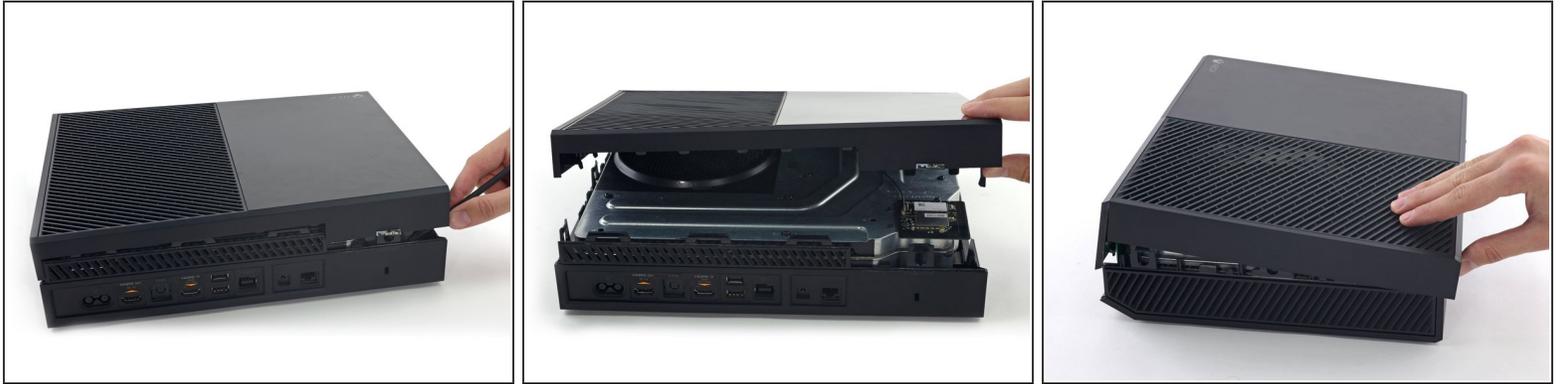
手順 8

- 差し込んだままのスパジジャーを手に取り、幾つか残っているクリップを外すために上部ケースをこじ開けます。

i プラスチック開口ツールを使って、まだ外れていないクリップを外します。

! まだ上部ケースを完全に取り出さないでください。正面パネルのボタンケーブルが接続したままになっています。

- 正面パネルボードにアクセスできるように、上部ケースをわずかに持ち上げて少しずらします。

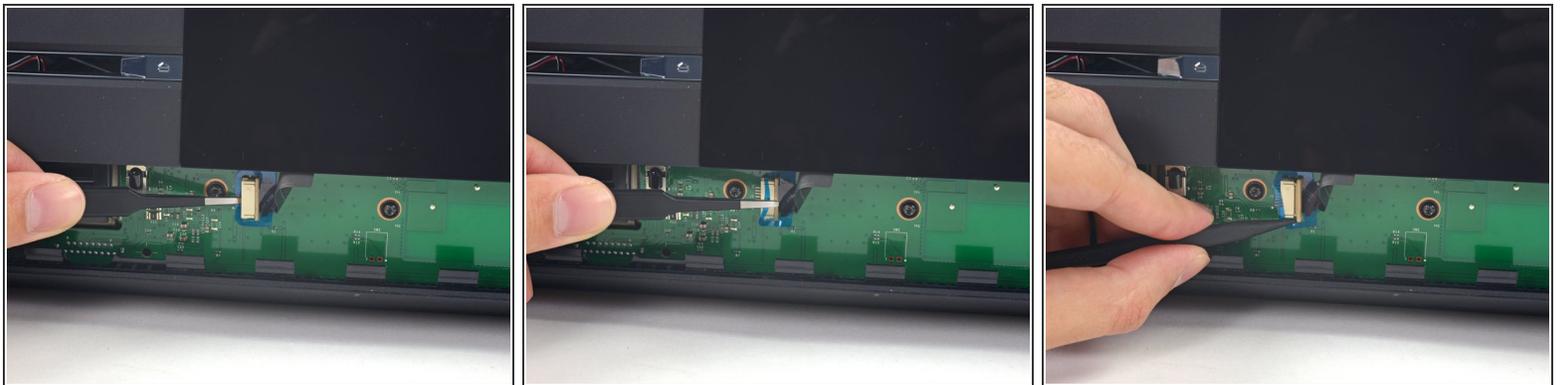
手順 9

i 正面のボタンケーブルは独自のZIFコネクタが使われています。安全に接続を外せるように、次の手順での作業はご注意ください。

- ピンセットで青いプラスチックのループを持ち上げて、基板上の白いコネクタにかぶせます。
- スパジジャーの先端で、コネクタのロックタブをケーブル側に押し出して、ラッチを解除します。

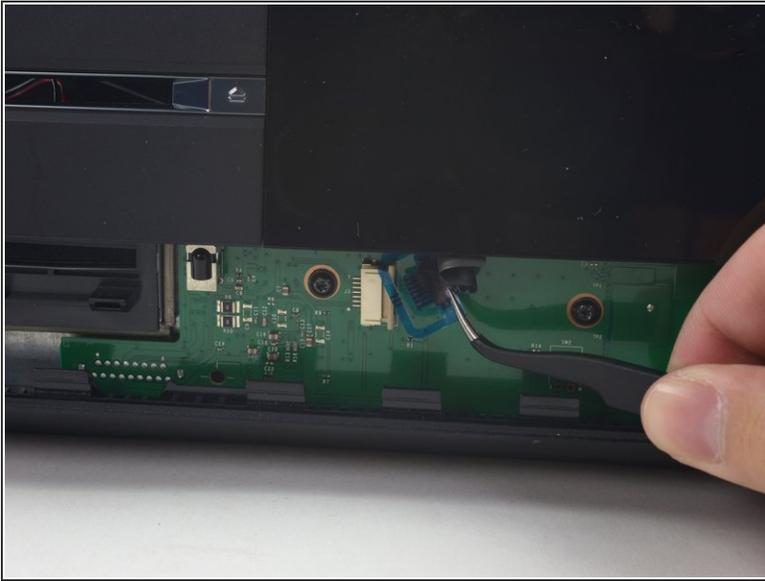
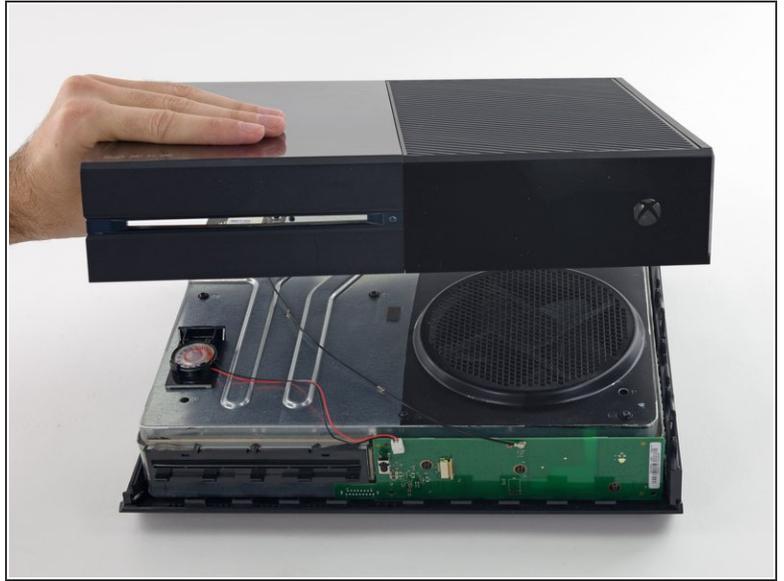
手順 10

- ピンセットを使って、基板上のコネクタからケーブルの接続をまっすぐ引き上げます。
- 上部ケースから取り出します。

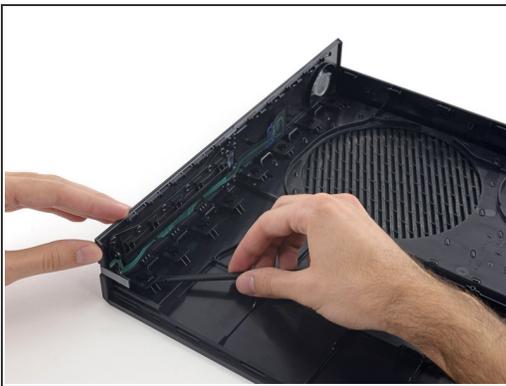
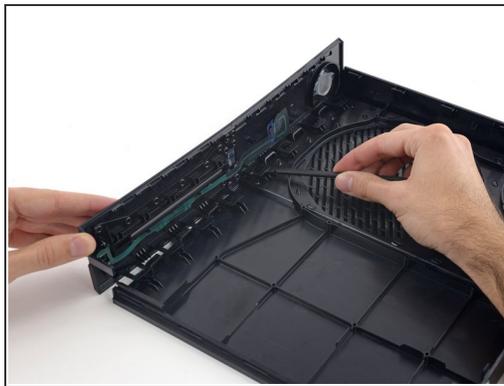
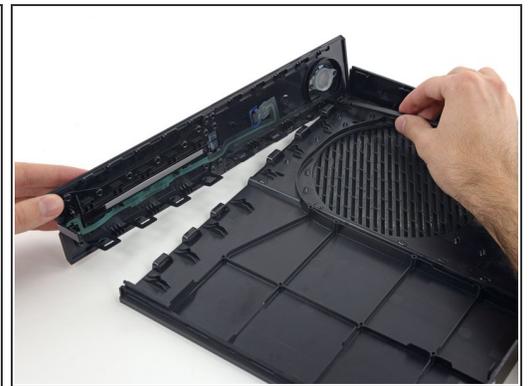
手順 11 — 再組み立て方法

- ここから4つの手順では再組み立ての方法です。修理用の解体を進める方はスキップしてください。
- スパッジャーの平面側先端を使って、上部ケースから正面パネルを固定しているクリップを外します。
 - 上部ケースの残りの部分から正面パネルを取り出します。

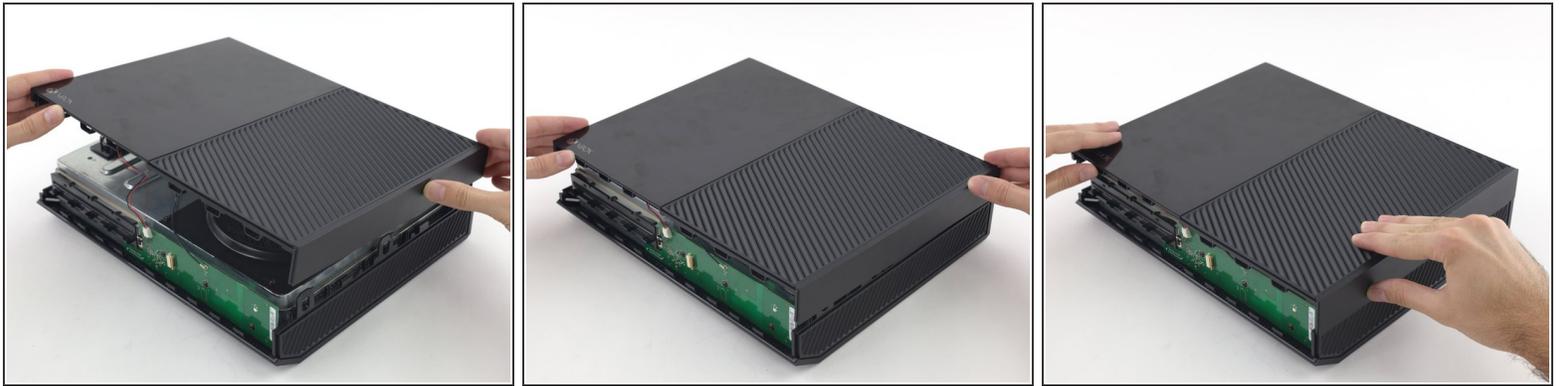
手順 12

- 上部ケースの上のパーツを交換します。
- クリップの位置を揃えて、カバーの周辺がしっかりと装着するように上から押し込みます。

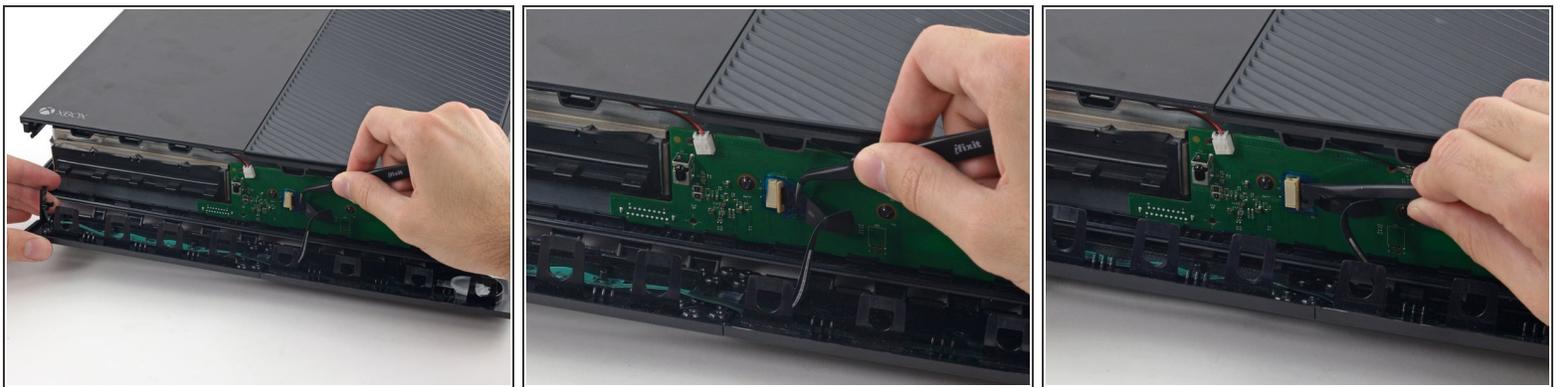
手順 13

- Xbox正面のフロントパネルを持ちます。
- ピンセットを使ってZIFソケットの中のフロントボタンのケーブルを交換します。
- スパジャラーの平面側先端を使って、ケーブルを固定するためにZIFロックを左側に押し込みます。

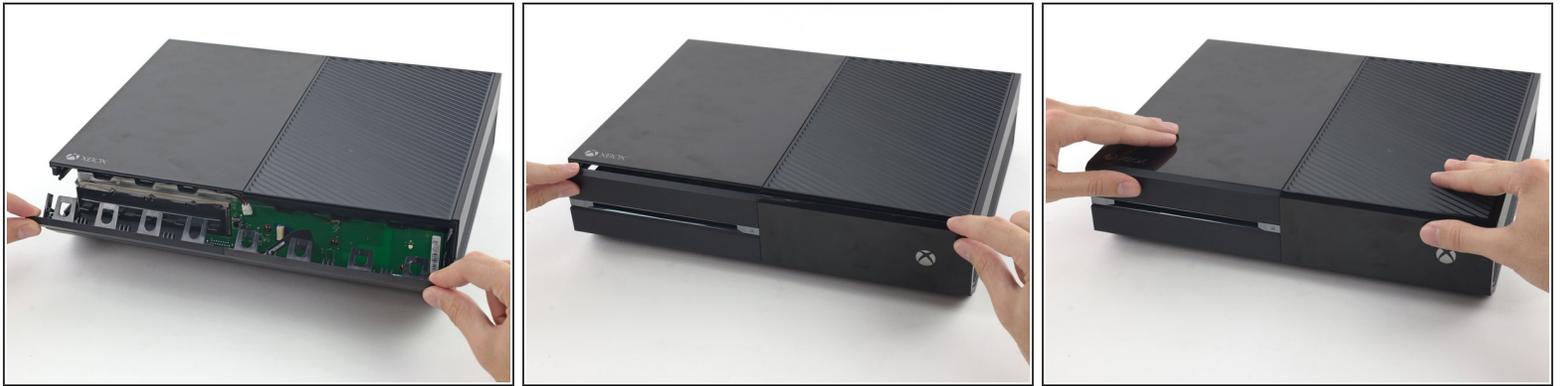
手順 14

- i** 正面パネルの下側端にはプラスチックのフックが付いており、これが底ケースの正面内側端の留め金となります。
- 45度の角度で正面パネルを差し込み、底ケースに付けられたプラスチックのフックに留めてください。
 - 郵便箱を閉める様な手順で、フロントパネルの上部をXboxに押し込みます。強く押し込むと、クリップが正面パネルと上部ケースにロックして、しっかりと固定できます。

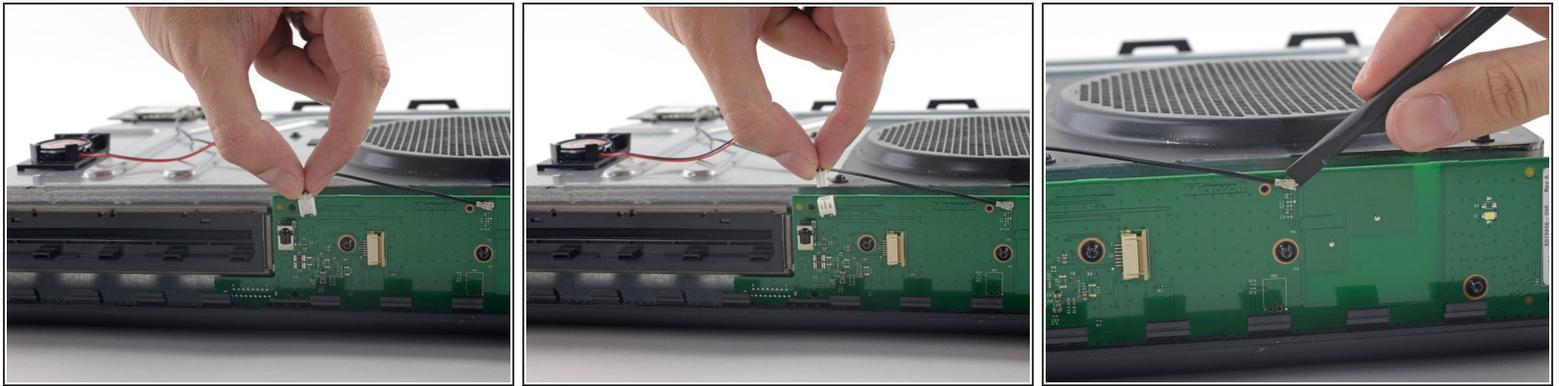
手順 15 — 上部メタルケース

- 正面パネルの基板からスピーカーケーブルのコンネクターの接続を外すため、ゆっくりと引き抜きます。

⚠ ケーブルコンネクターを引き抜いてください。基板上のコンネクターには触らないでください。コンネクターはとても細いため、アクシデントで基板のコンネクターを引き抜かない様ご注意ください。

- スパッツァーの平面側先端を使って、アンテナケーブルを正面パネルの基板から接続を外します。

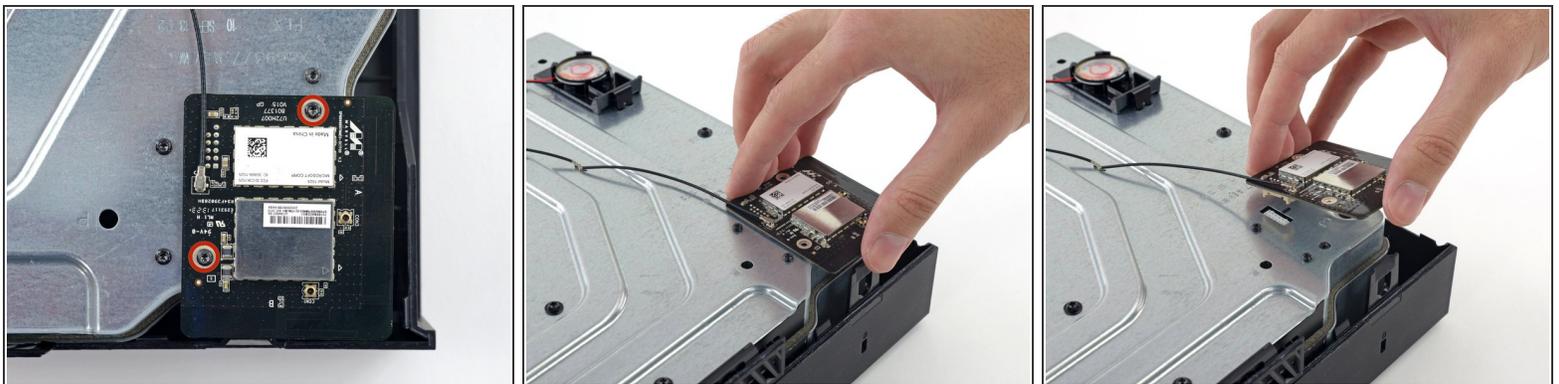
手順 16

- 9.5 mm T9 トルクスネジをWiFi基板から2本外します。
- 上部メタルケース上のソケットからWiFi基板をまっすぐに持ち上げます。
- WiFi基板のアンテナケーブルを残したまま、WiFi基板を動かして、基板下に埋め込まれた"C3"とラベルが貼られたネジを確認します。

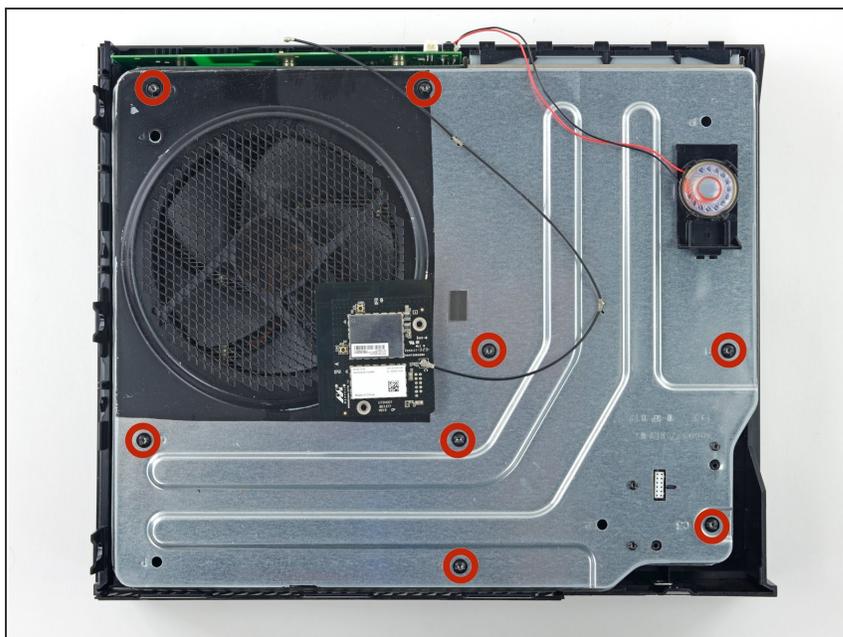
手順 17

- 上部メタルケースの上側から65 mmトルクスT10 ネジを8本外します。

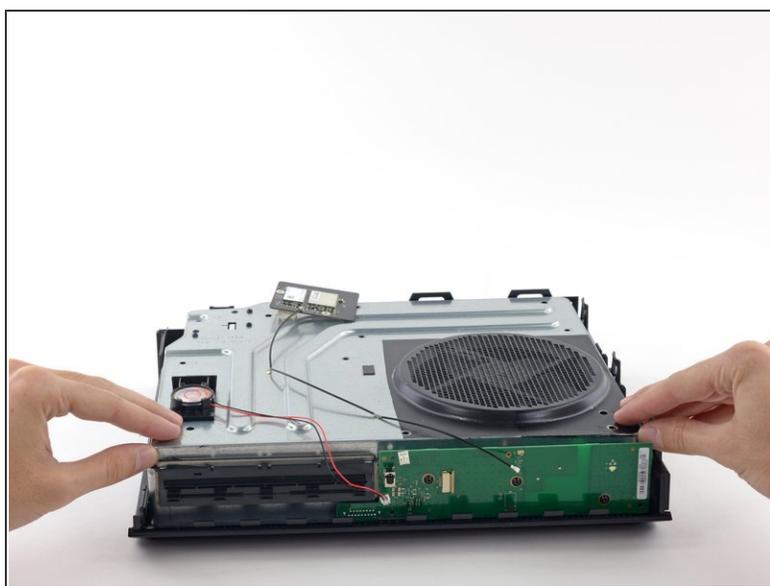
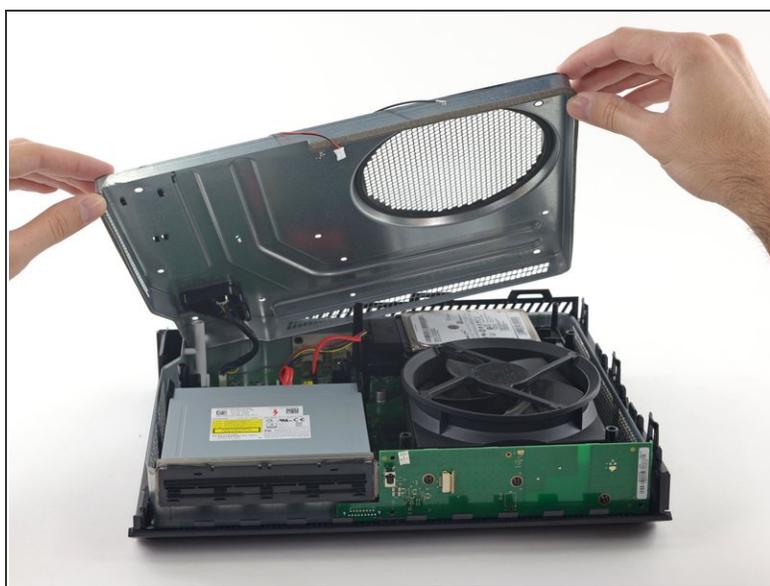
手順 18

- 上部メタルケースを持ち上げますーが完全に取り外しません。
- ① マザーボードと上部メタルケースの間にWiFi基板のインターコネクトケーブルが繋がっています。

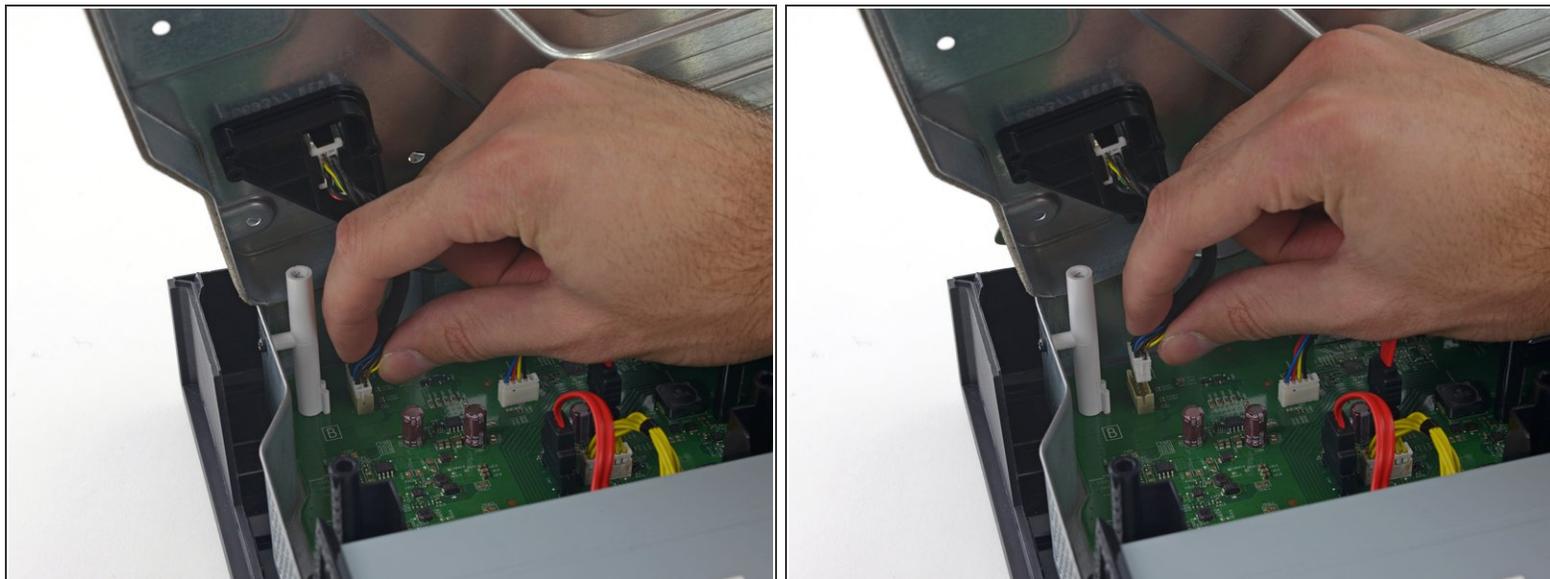
手順 19

- WiFi基板のインターコネクトケーブルをマザーボードから接続を外します。

① 上部メタルケースを取り出します。

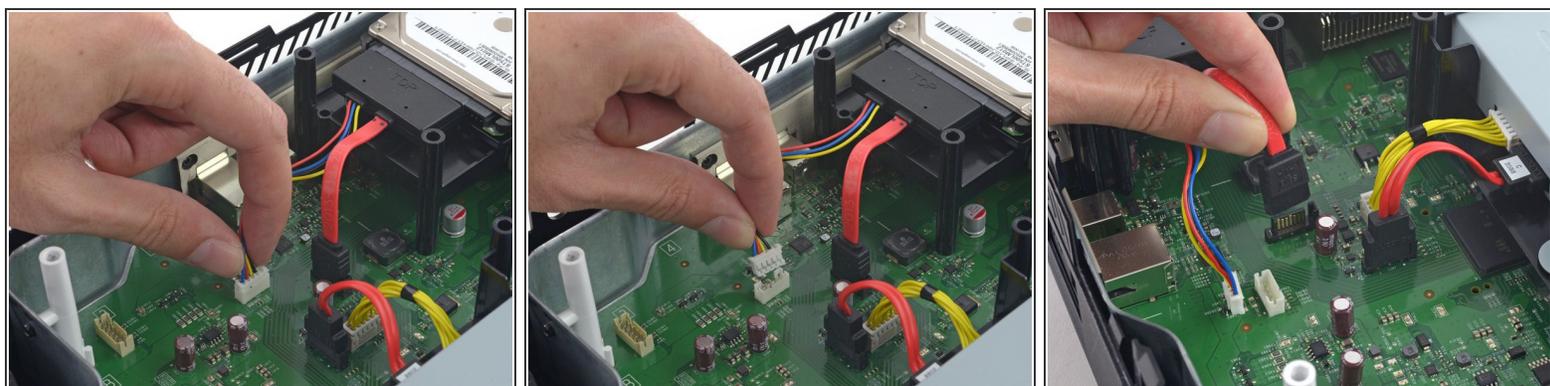
手順 20 — ハードドライブアセンブリ

- マザーボードからハードドライブSATA電源とデータケーブルの接続を外します。

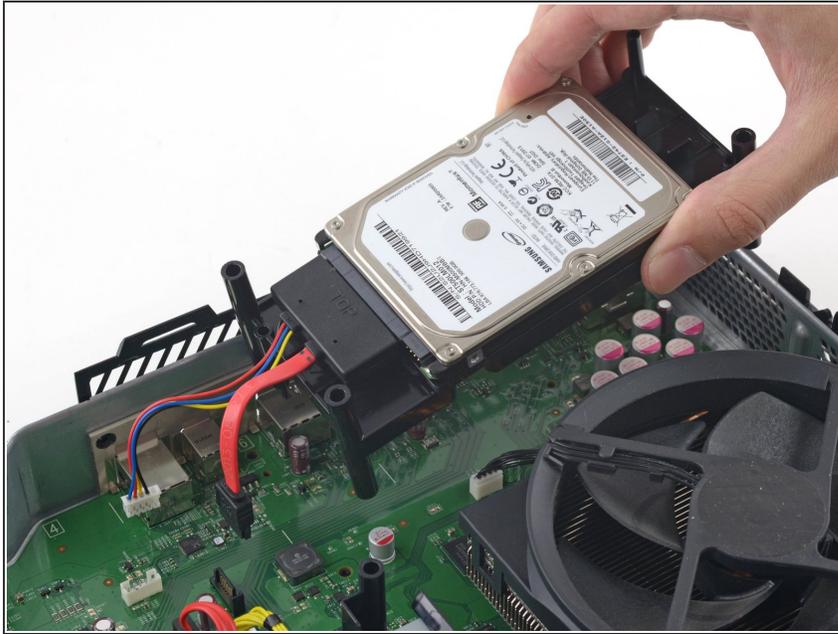
手順 21

- Xboxからハードドライブトレイを持ち上げて取り出します。

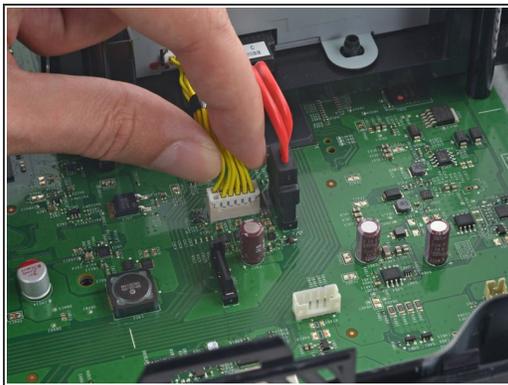
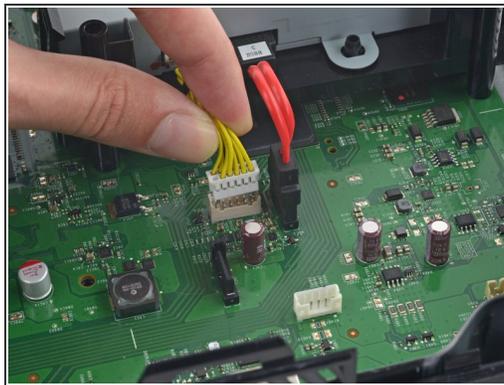
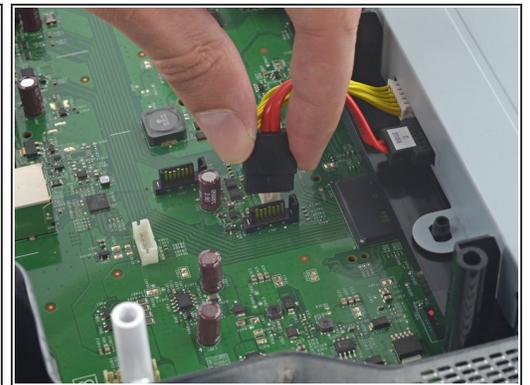
手順 22 — 光学ドライブアセンブリ

- 光学ドライブの電源とSATAデータケーブルをマザーボードから接続を外します。

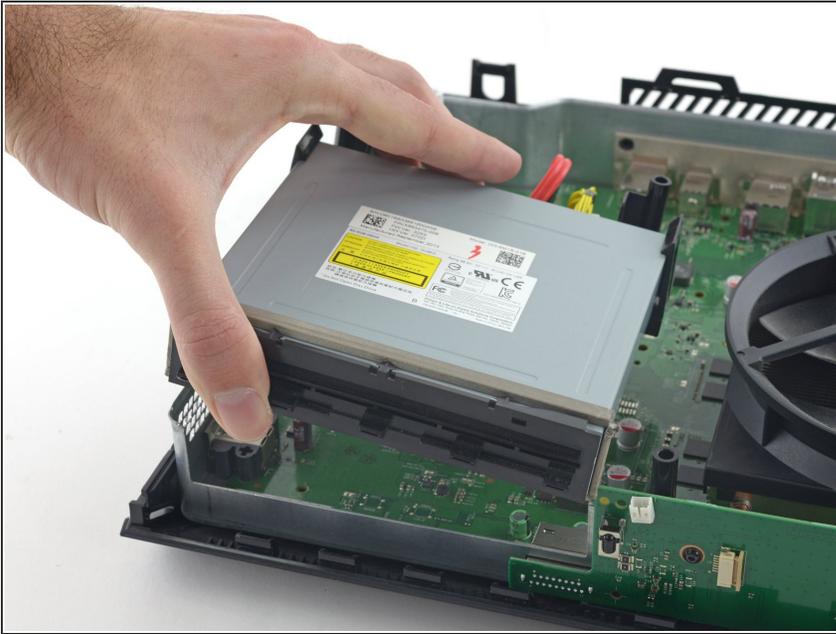
手順 23

- Xboxから光学ドライブアセンブリを取り出します。

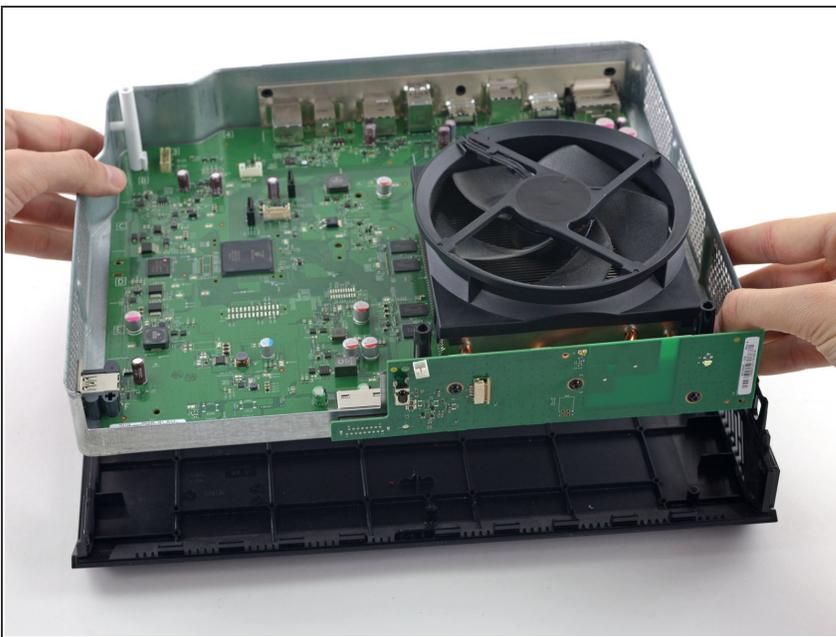
手順 24 — 正面パネルボード

- 底ケースからマザーボードアセンブリを持ち上げます。
