# Xbox Oneのヒートシンクの交換

作成者: Andrew Optimus Goldheart

冷却機能をアップグレードしなければなりませんか？あるいは壊れたヒートシンクを交換する必要がありますか？このガイドを使ってXbox Oneのヒートシンクを交換しましょう。

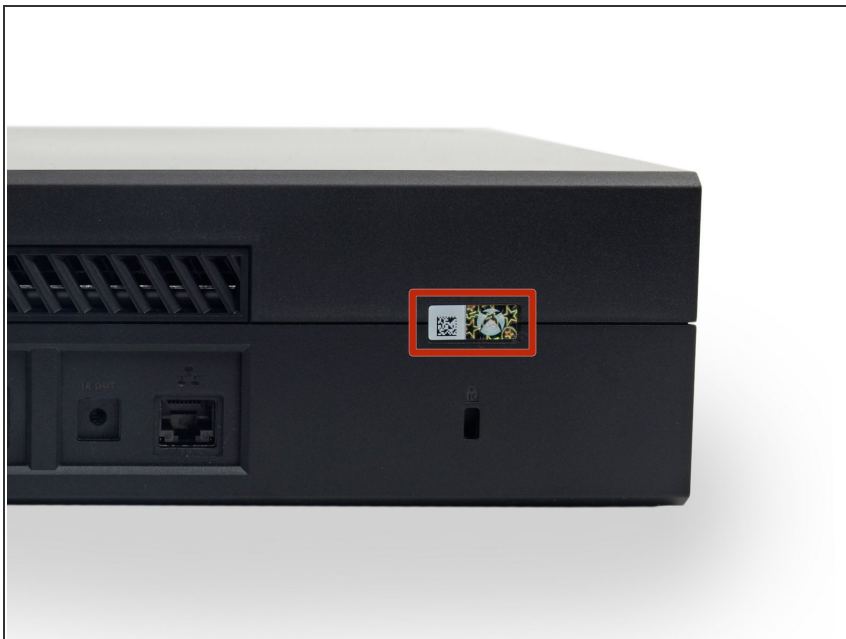
## 手順 1 — 上部ケース

- Xboxを開口するためにはこの不正開封防止 (タンパーエビデント) テープを剥がさなければなりません。心配いりません。何も破損しない限り、[法的に](#) Microsoft は保証期間内のデバイスを保証対象外とすることはできません。

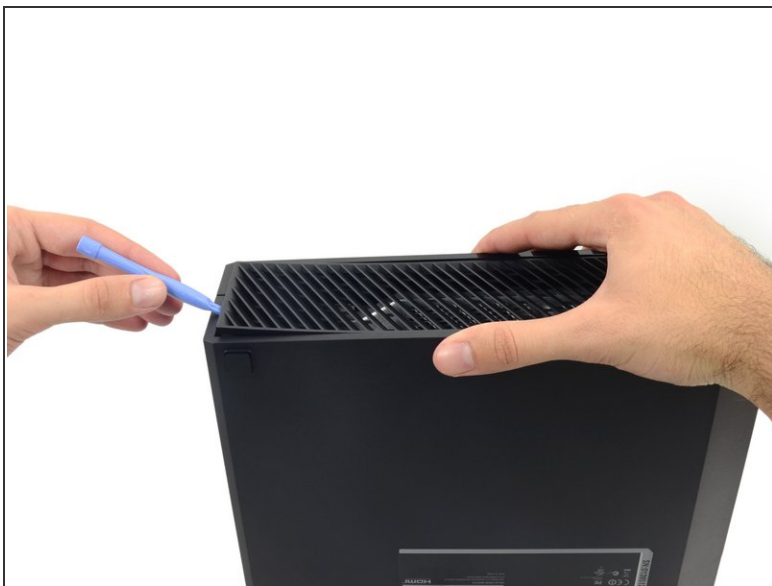
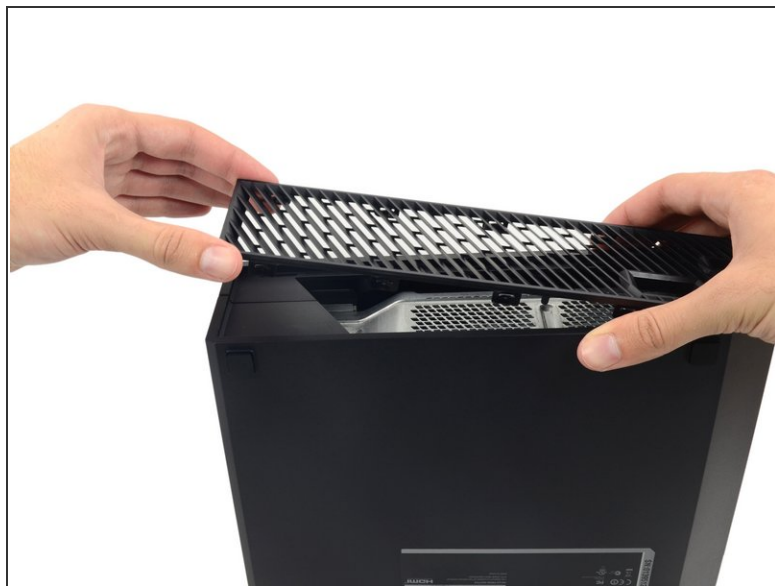
## 手順 2

- プラスチック製の開口ツールを使って、USBポート側のパネル周辺のプラスチックベントをこじ開けて取り出します。
- このベントはとてもフレキシブルです。そして軽いプラスチッククリップで固定されています—裏側からこじ開けて全体を持ち上げます。

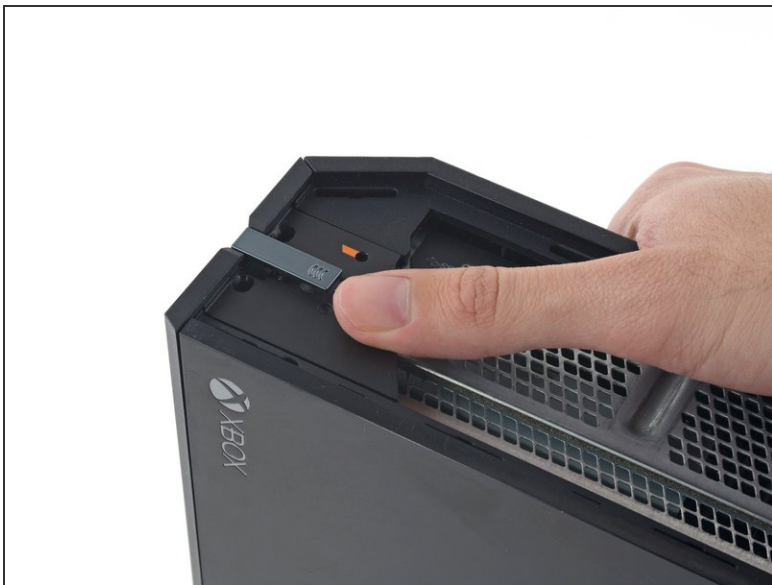
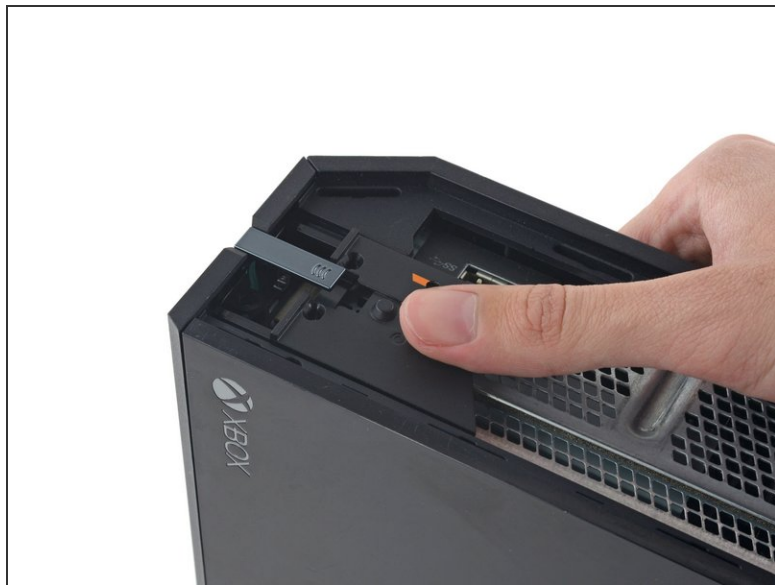
## 手順 3

ⓘ Xboxmp正面コーナーを補強している小さなプラスチックタブがあります。

- タブをまっすぐ後ろ向きにスライドして外します。

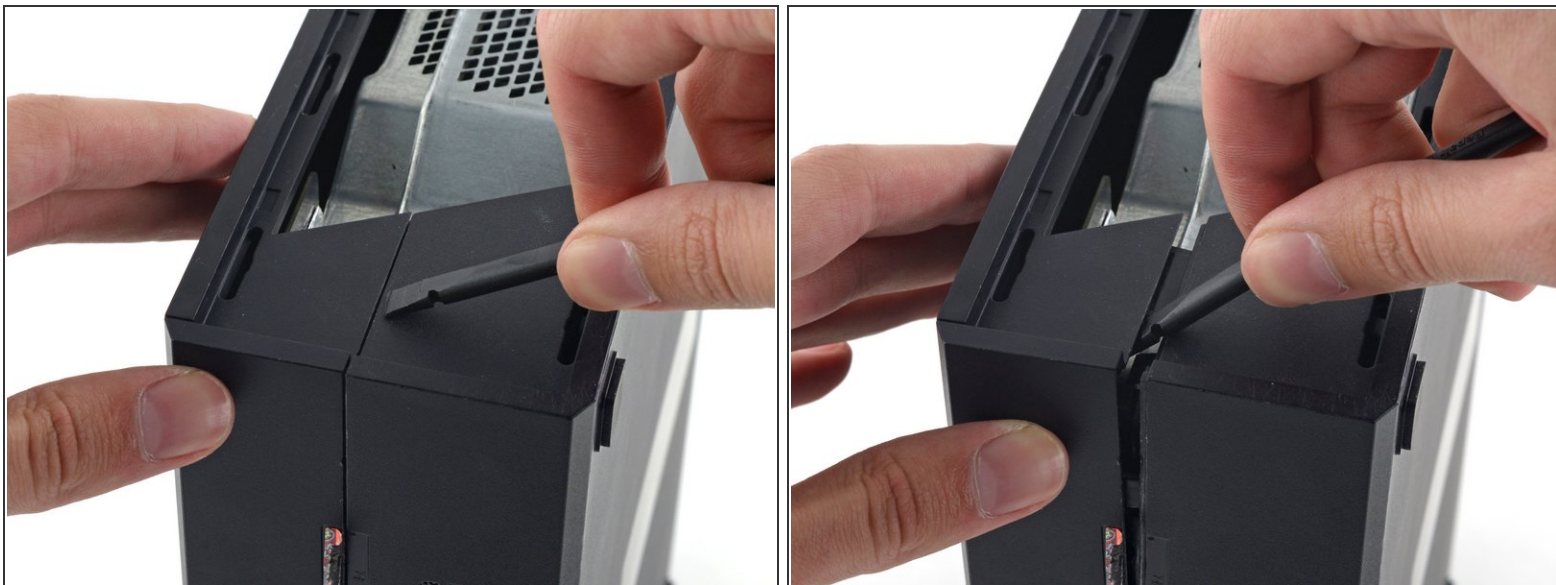
## 手順 4

- スパジャラーの平面側先端を上部と下部ケースの間、ベント開口側に差し込みます。
- ⓘ 強力なプラスチックのクリップが上下ケースを固定しています。この作業ではかなりの力が必要です。
- ⓘ ケースが完全に開口するまで、スパジャラーを差し込んだままにしてください。クリップは強い弾力性があるため、作業中ケースが強制的に閉じてしまうことがあります。

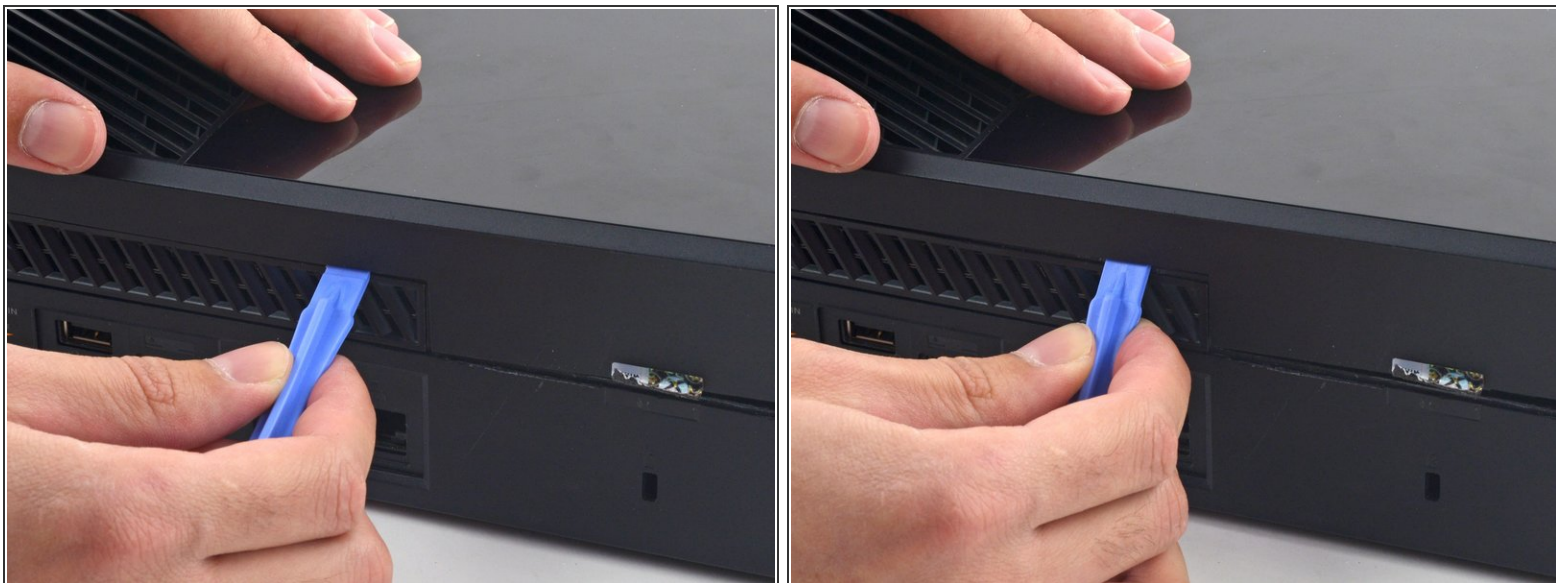
## 手順 5

- ① 上下ケース間の接合部分は、Xboxの背面とその両側に沿って幾つかのクリップで固定されています。
- 上下ケースの間にプラスチックの開口ツールを差し込んで、背面側のベントに向かってクリップを外します。

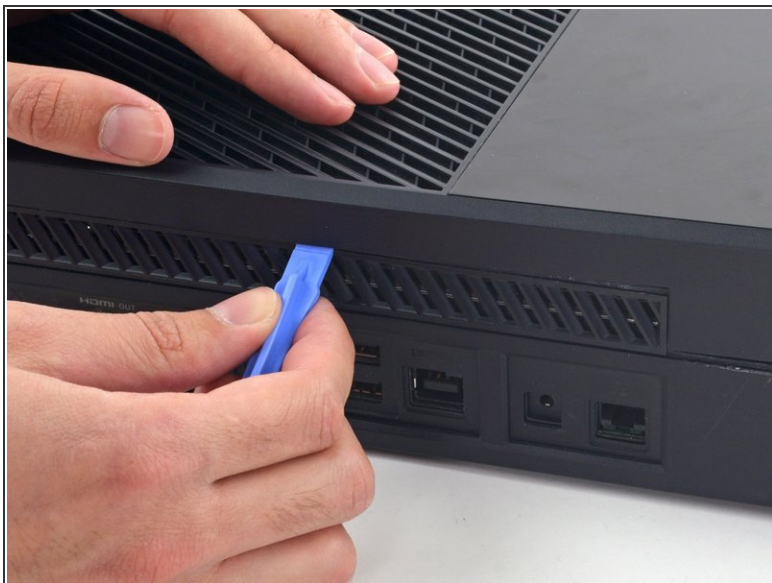
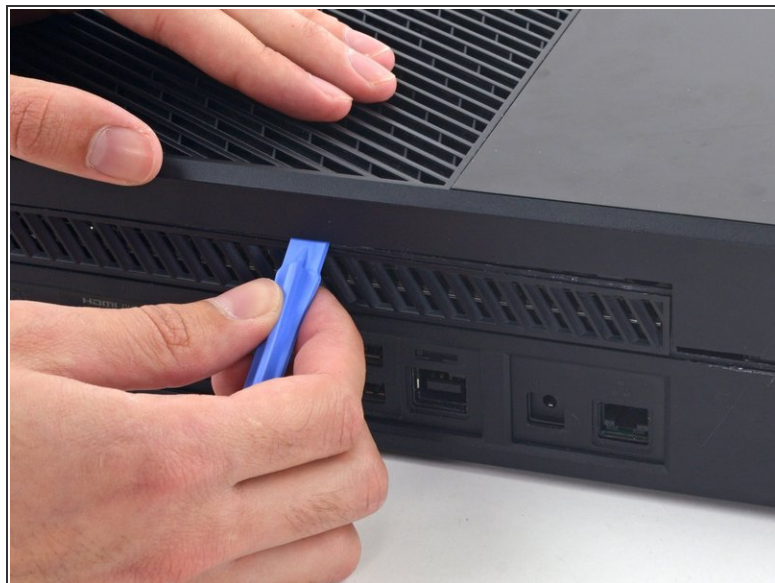
## 手順 6

- Xboxの裏側に沿って、クリップをこじ開けながらスライドします。

- ① スパッジャーが上下ケースをブロックする位置に挿入されているか確認してください。スパッジャーが落ちるほど大きくケースが開いていても、他の部分のクリップは弾力性があり、ケースを完全に閉じることがあります。作業を進めるためにケースの隙間の間にスパッジャーを入れたままにします。

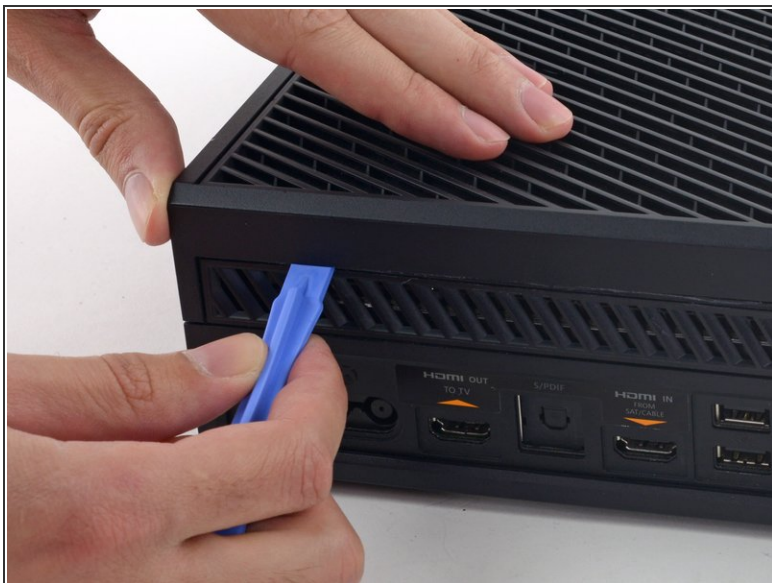
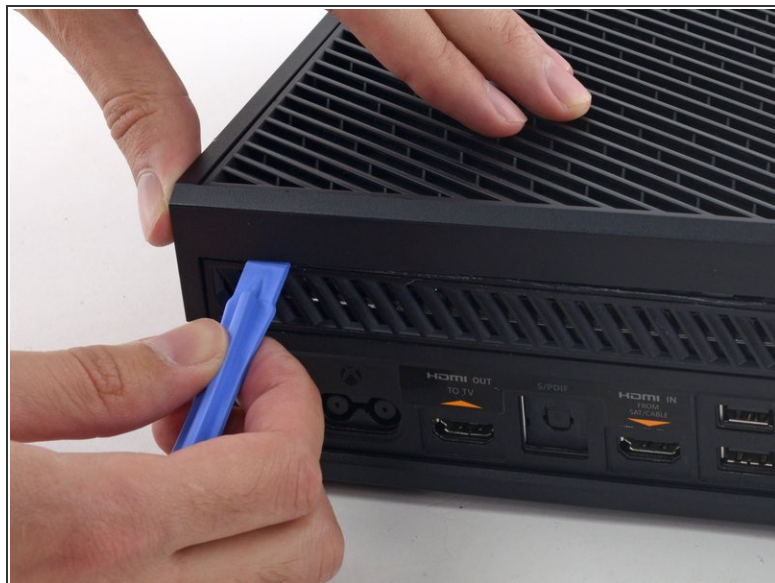
## 手順 7

- クリップが閉じてしまうので、クリップの真横にプラスチック製開口ツールをスライドすると簡単になります。

- ① 背面ケースの一番端に到達したら、上部ケースは取り外しが可能になります。まだ取り外せない場合は、プラスチック開口ツールを差し込み、USBポート以外の側に沿ってクリップを外します。

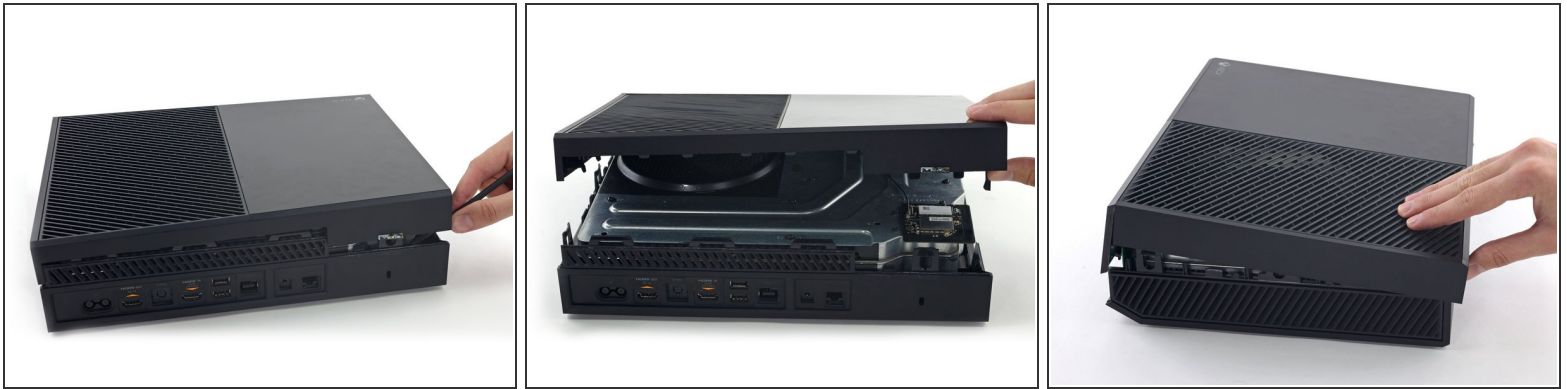
## 手順 8

- 差し込んだままのスパッジャーを手に取り、幾つか残っているクリップを外すために上部ケースをこじ開けます。

**i** プラスチック開口ツールを使って、まだ外れていないクリップを外します。

**⚠** まだ上部ケースを完全に取り出さないでください。正面パネルのボタンケーブルが接続したままになっています。

- 正面パネルボードにアクセスできるように、上部ケースをわずかに持ち上げて少しずらします。

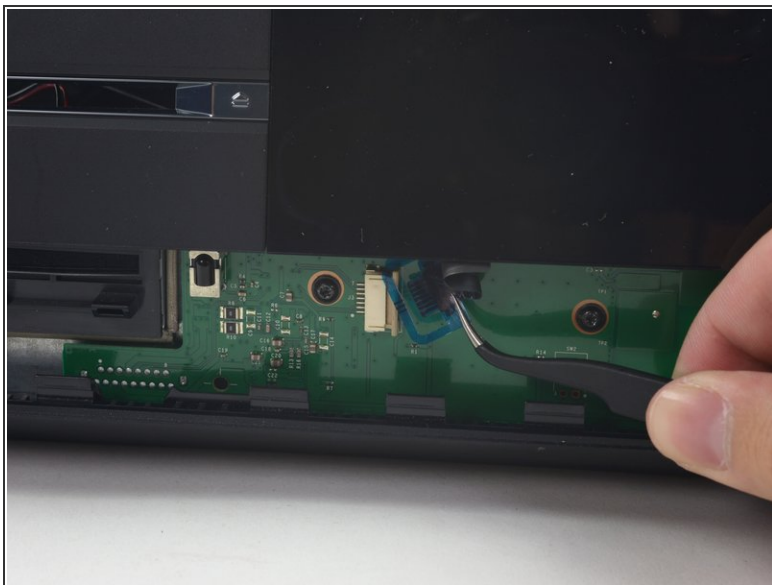
## 手順 10

- ピンセットを使って、基板上のコネクターからケーブルの接続をまっすぐ引き上げます。
- 上部ケースから取り出します。

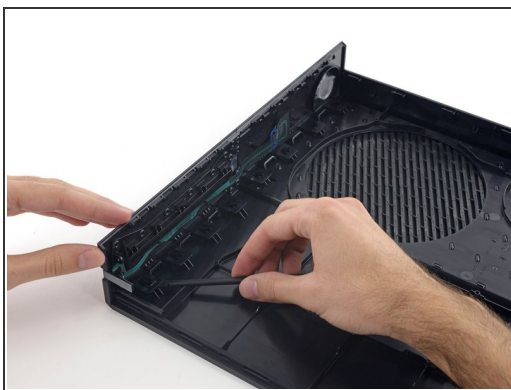
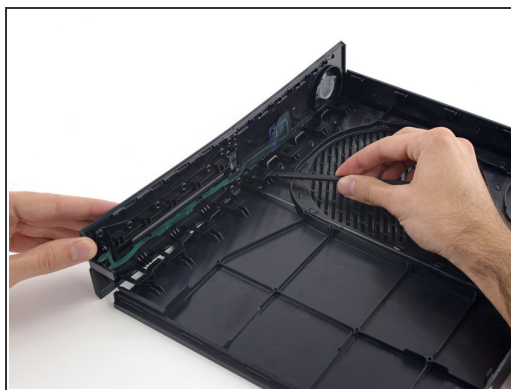
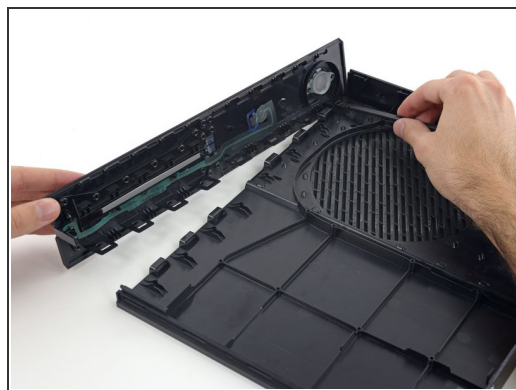
## 手順 11 — 再組み立て方法

☒ ここから4つの手順では再組み立ての方法です。修理用の解体を進める方はスキップしてください。

- スパジヤーの平面側先端を使って、上部ケースから正面パネルを固定しているクリップを外します。
- 上部ケースの残りの部分から正面パネルを取り出します。

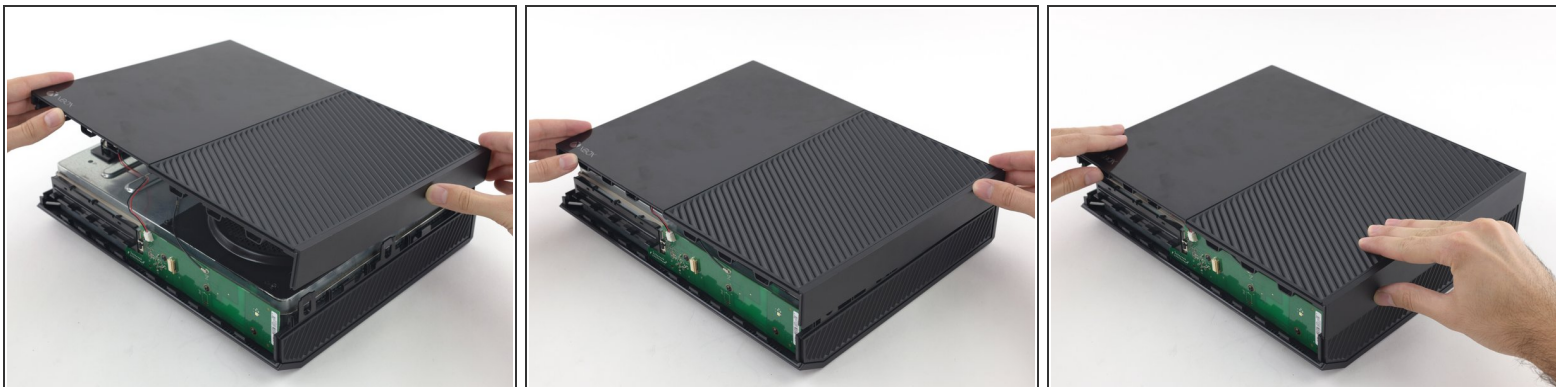
## 手順 12

- 上部ケースの上のパーツを交換します。
- クリップの位置を揃えて、カバーの周辺がしっかりと装着するように上から押し込みます。

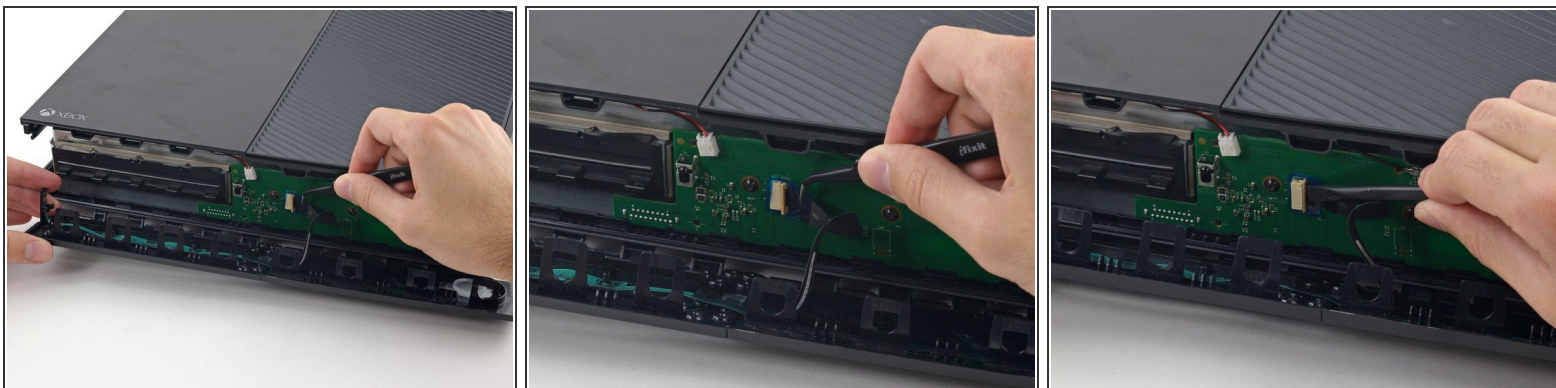
## 手順 13

- Xbox正面のフロントパネルを持ちます。
- ピンセットを使ってZIFソケットの中のフロントボタンのケーブルを交換します。
- スパジャの平面側先端を使って、ケーブルを固定するためにZIFロックを左側に押し込みます。

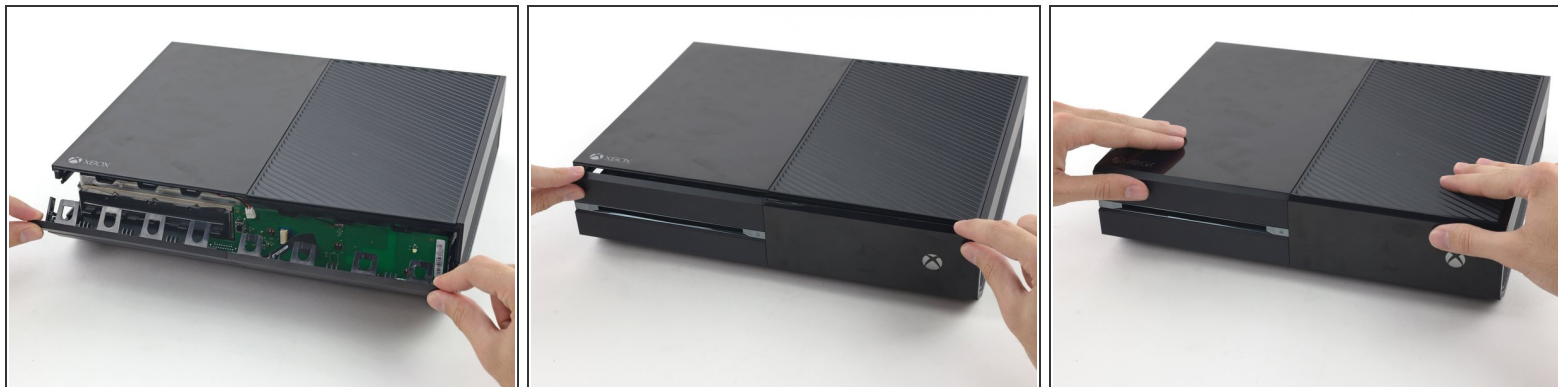
## 手順 14

- i** 正面パネルの下側端にはプラスチックのフックが付いており、これが底ケースの正面内側端の留め金となります。
- 45度の角度で正面パネルを差し込み、底ケースに付けられたプラスチックのフックに留めてください。
  - 郵便箱を閉める様な手順で、フロントパネルの上部をXboxに押し込みます。強く押し込むと、クリップが正面パネルと上部ケースにロックして、しっかりと固定できます。

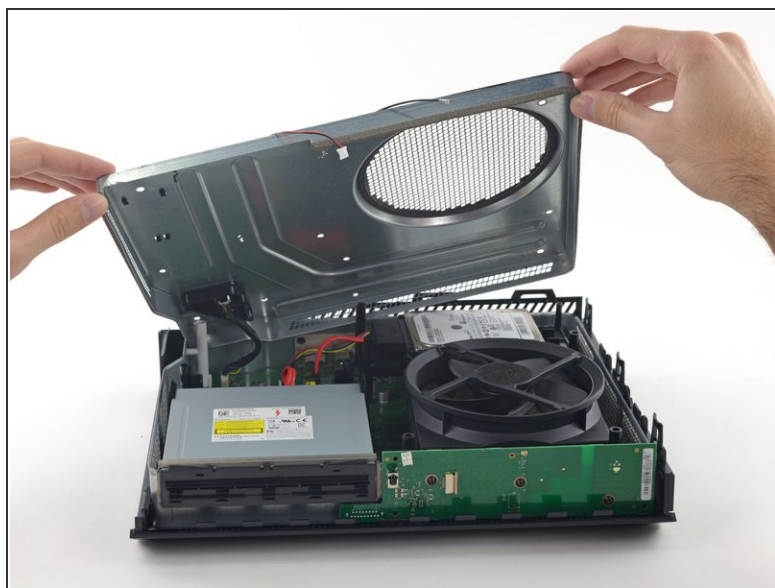
## 手順 18

- 上部メタルケースを持ち上げます。完全に外しません。
- ❗ マザーボードと上部メタルケースの間にWiFi基板のインターコネクトケーブルが繋がっています。

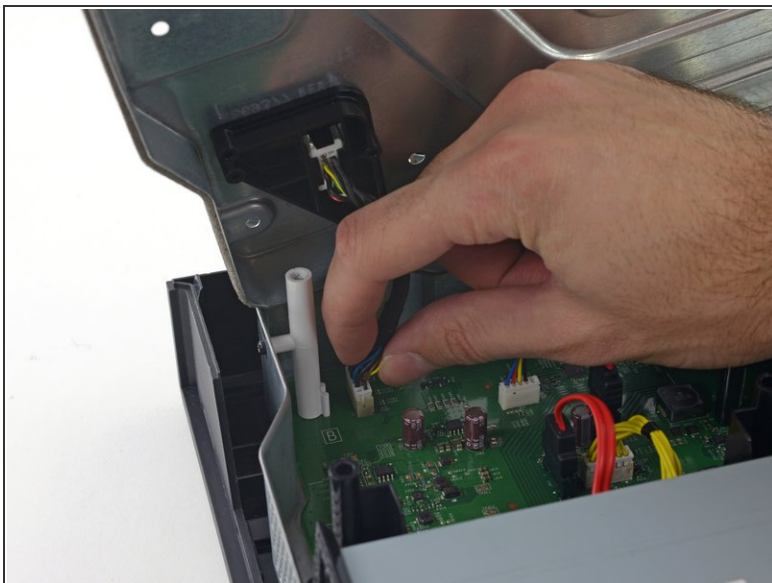
## 手順 19

- WiFi基板のインターコネクトケーブルをマザーボードから接続を外します。

① 上部メタルケースを取り出します。

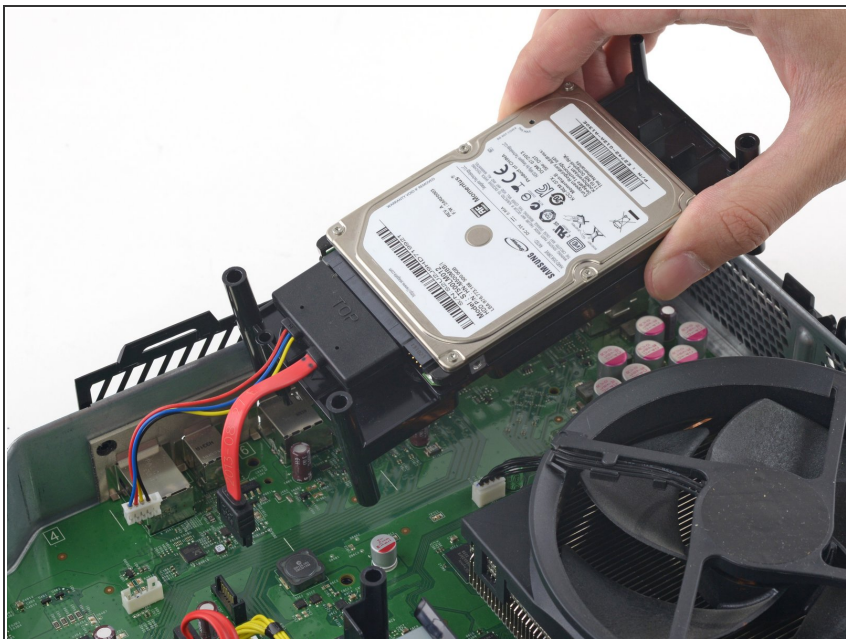
## 手順 21

- Xboxからハードドライブトレイを持ち上げて取り出します。

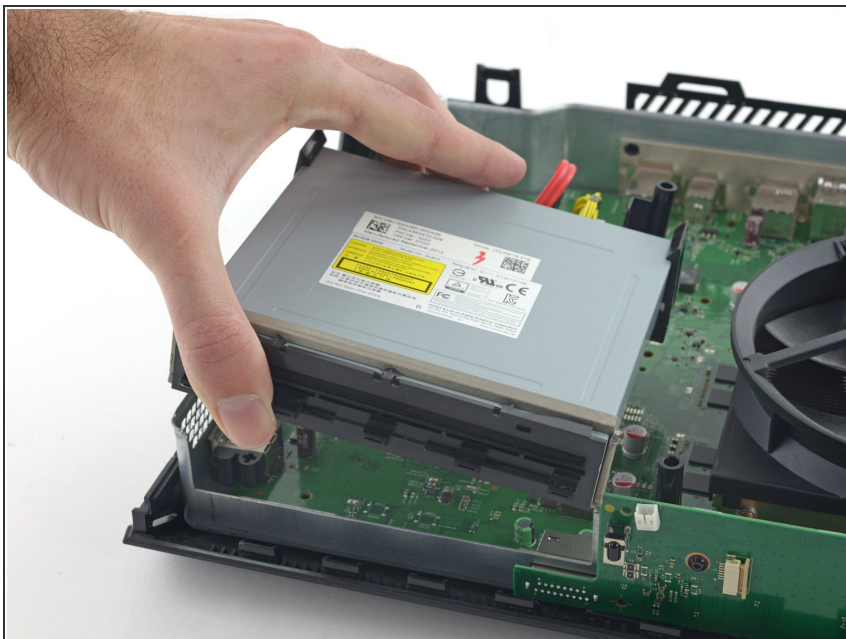
## 手順 23

- Xboxから光学ドライブアセンブリを取り出します。

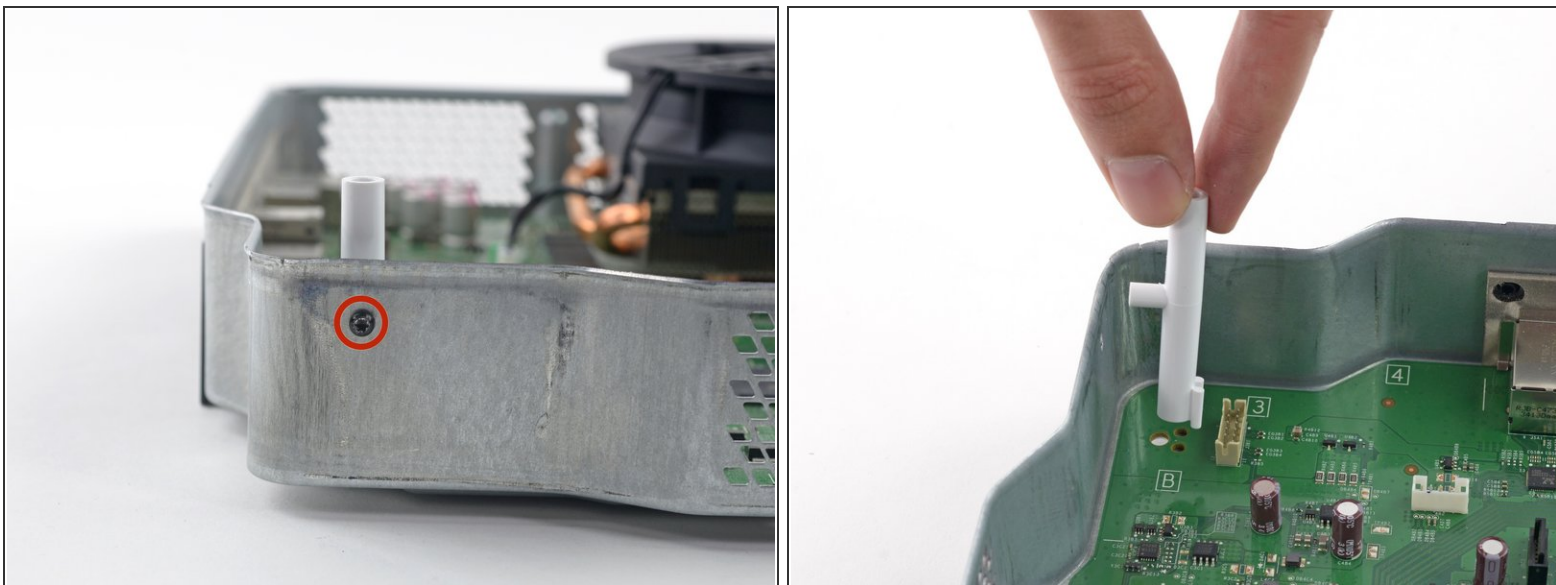
## 手順 28

- 底のメタルフレームに白色のプラスチックネジポストを固定している8.3 mm T9トルクスネジを取り出します。
- 白色のプラスチックネジポストをフレームから取り出します。

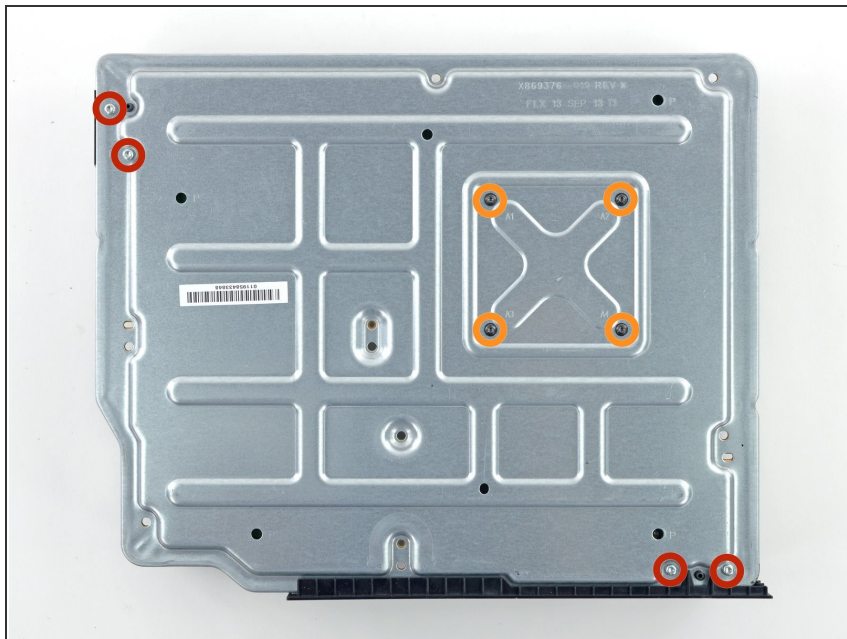
## 手順 29

- ① 底のメタルフレームとマザーボードアセンブリを裏返しにして、ファンの上に置きます。
- 底のフレームの下部分から次のネジを外します。
  - 11.2 mm T10トルクスネジ4本
  - 9.5 mm T9トルクスネジ4本

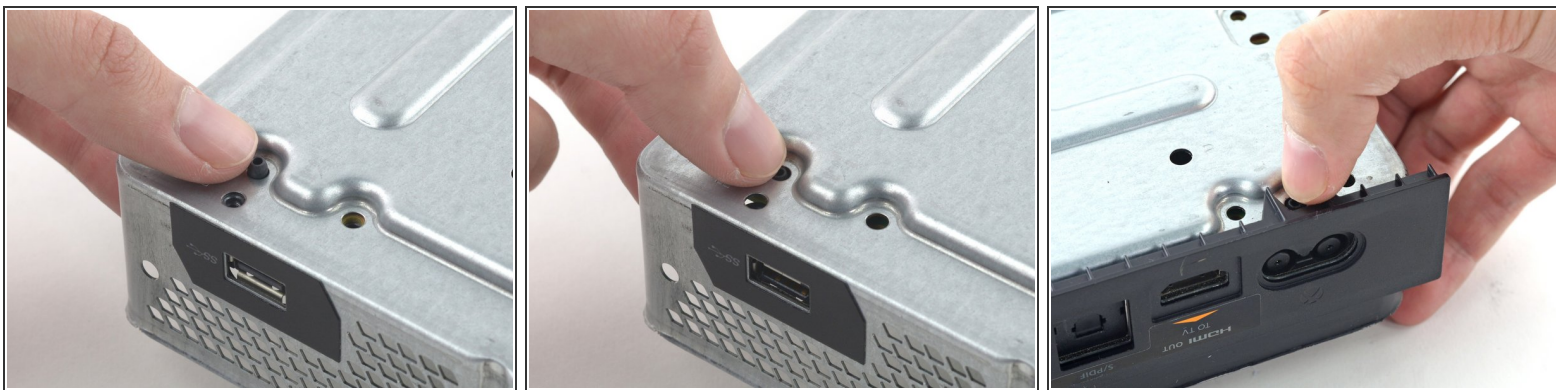
## 手順 30

- ① 2つの小さなプラスチック製のプラグは背面メタルケースから突き出ています。—1つはUSBポート側の下から、そしてもう1つはポートのACの下からです。これらのプラグは底のメタルケースに固定されており、マザーボードを取り外し難くしています。
- 2つのプラグを底のメタルケース側に向けて押します。

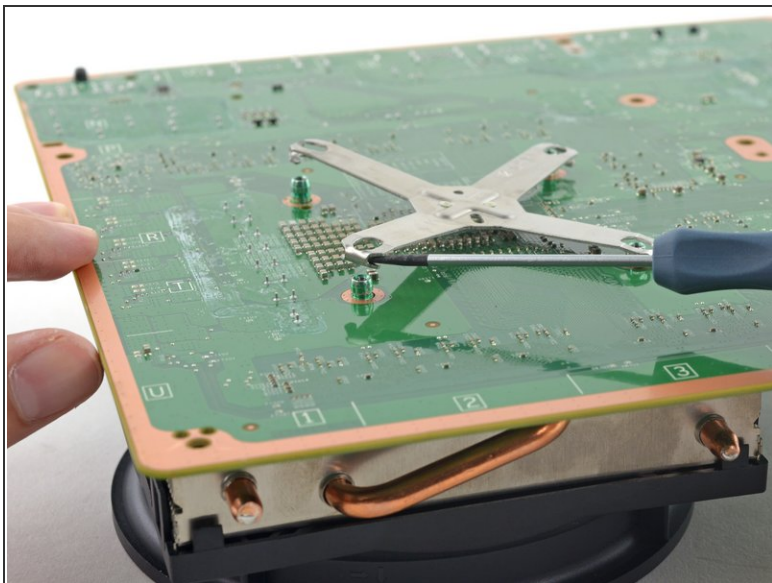
## 手順 34

- 同じような方法で、もう一方のX形留め金のアームをポストから外します。
- X形留め金を取り出します。
