# Xbox Oneのファンの交換

ファンに雑音が混じったり、機能しない場合は、このガイドを使ってファンを取り出したり交換します。

作成者: Andrew Optimus Goldheart

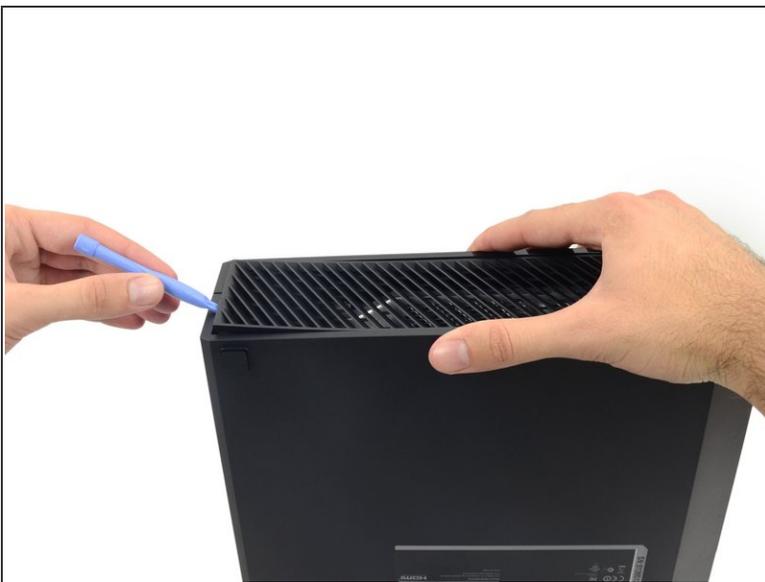
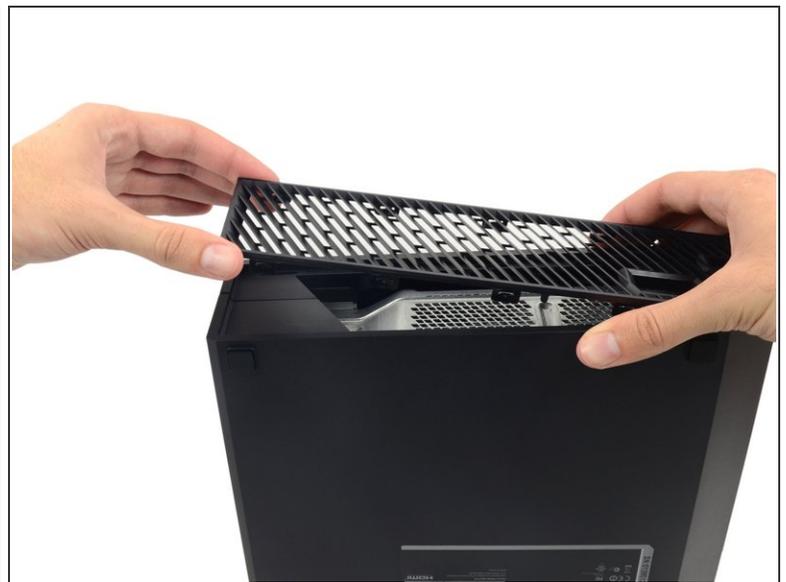
## 手順 2

- プラスチック製の開口ツールを使って、USBポート側のパネル周辺のプラスチックベントをこじ開けて取り出します。
- このベントはとてもフレキシブルです。そして軽いプラスチッククリップで固定されています—裏側からこじ開けて全体を持ち上げます。

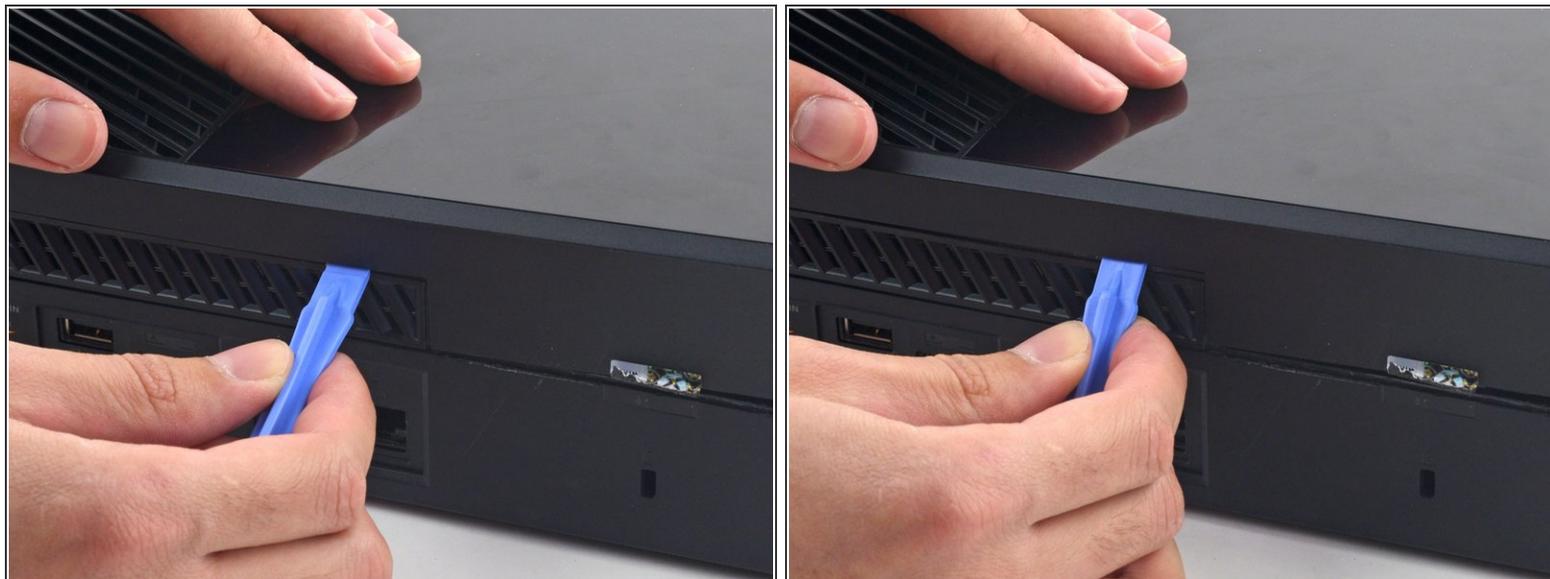
## 手順 5

- ① 上下ケース間の接合部分は、Xboxの背面とその両側に沿って幾つかのクリップで固定されています。
- 上下ケースの間にプラスチックの開口ツールを差し込んで、背面側のベントに向かってクリップを外します。

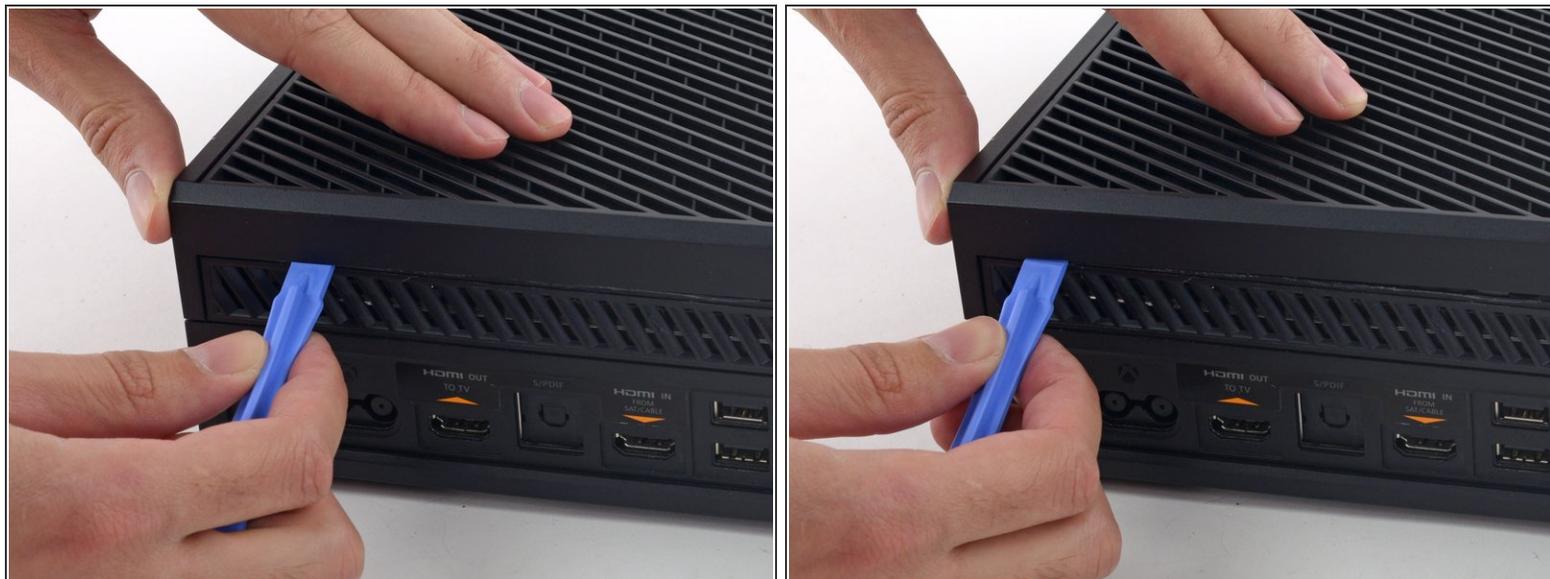
## 手順 7

- クリップが閉じてしまうので、クリップの真横にプラスチック製開口ツールをスライドすると簡単になります。
- i** 背面ケースの一番端に到達したら、上部ケースは取り外しが可能になります。まだ取り外せない場合は、プラスチック開口ツールを差し込み、USBポート以外の側に沿ってクリップを外します。

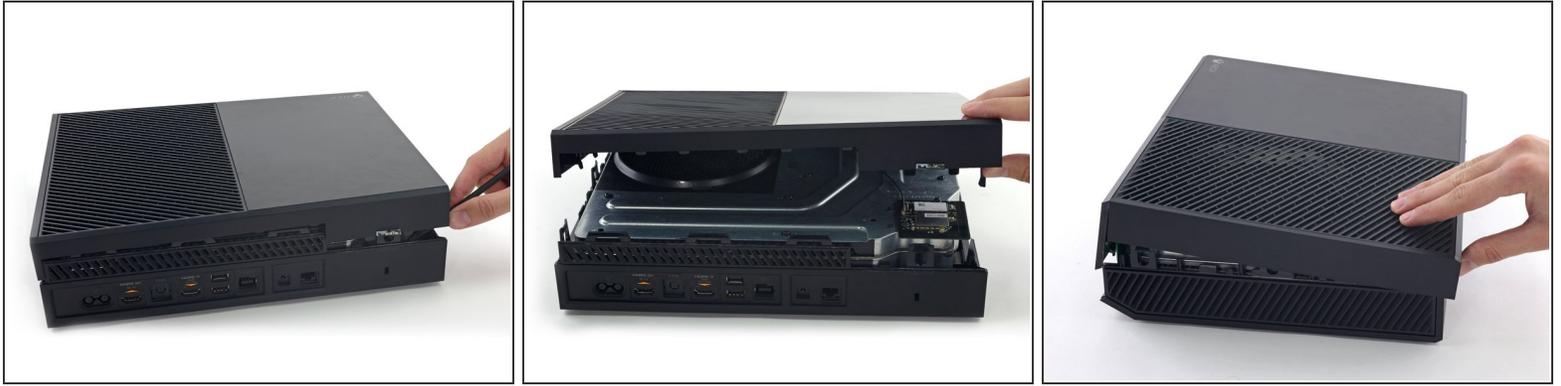
## 手順 8

- 差し込んだままのスパッジャーを手に取り、幾つか残っているクリップを外すために上部ケースをこじ開けます。

**i** プラスチック開口ツールを使って、まだ外れていないクリップを外します。

**!** まだ上部ケースを完全に取り出さないでください。正面パネルのボタンケーブルが接続したままになっています。

- 正面パネルボードにアクセスできるように、上部ケースをわずかに持ち上げて少しずらします。

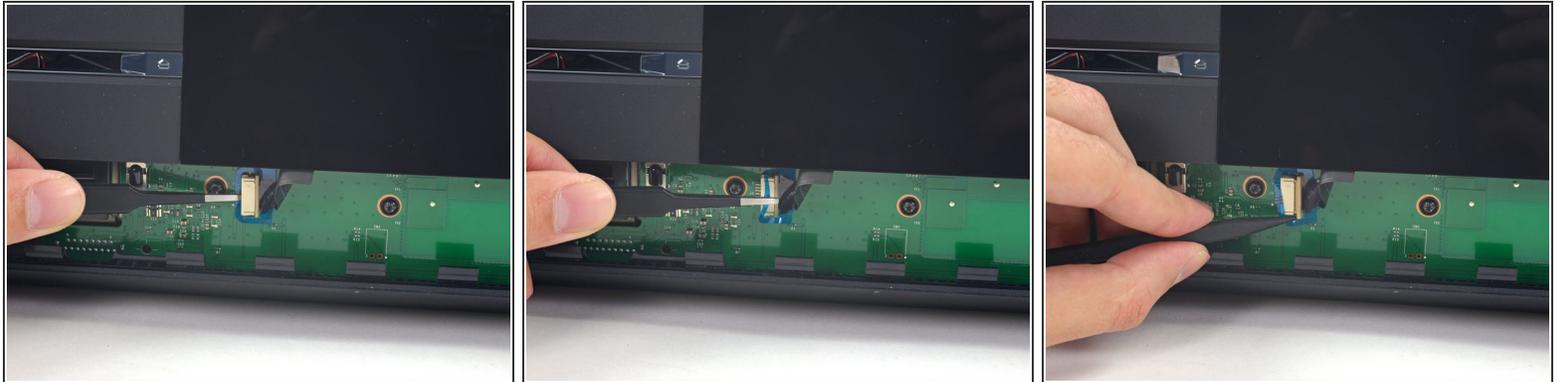
## 手順 9

**i** 正面のボタンケーブルは独自のZIFコネクタが使われています。安全に接続を外せるように、次の手順での作業はご注意ください。

- ピンセットで青いプラスチックのループを持ち上げて、基板上の白いコネクタにかぶせます。
- スパッジャーの先端で、コネクタのロックタブをケーブル側に押し出して、ラッチを解除します。

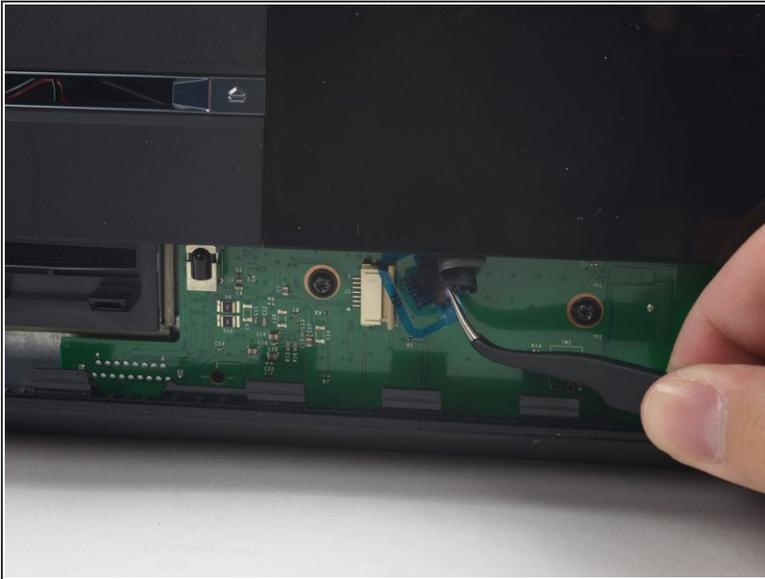
## 手順 10

- ピンセットを使って、基板上のコネクタからケーブルの接続をまっすぐ引き上げます。
- 上部ケースから取り出します。

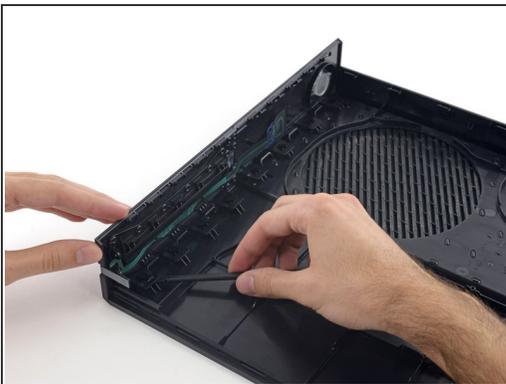
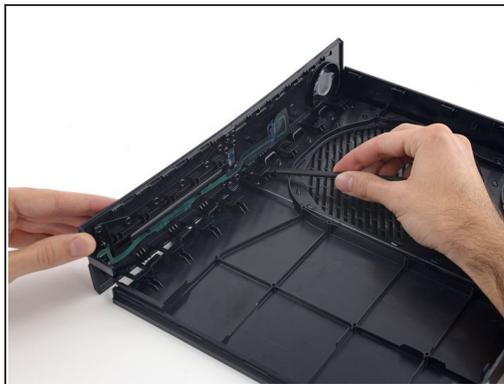
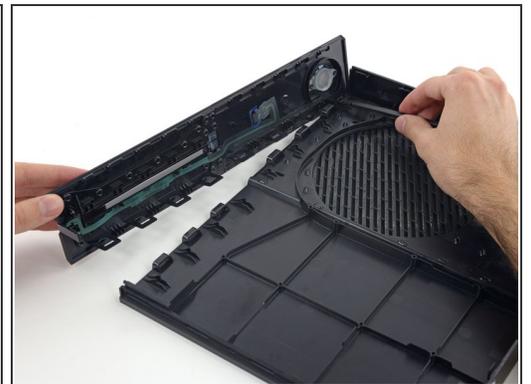
## 手順 11 — 再組み立て方法

- ここから4つの手順では再組み立ての方法です。修理用の解体を進める方はスキップしてください。
- スパッジャーの平面側先端を使って、上部ケースから正面パネルを固定しているクリップを外します。
  - 上部ケースの残りの部分から正面パネルを取り出します。

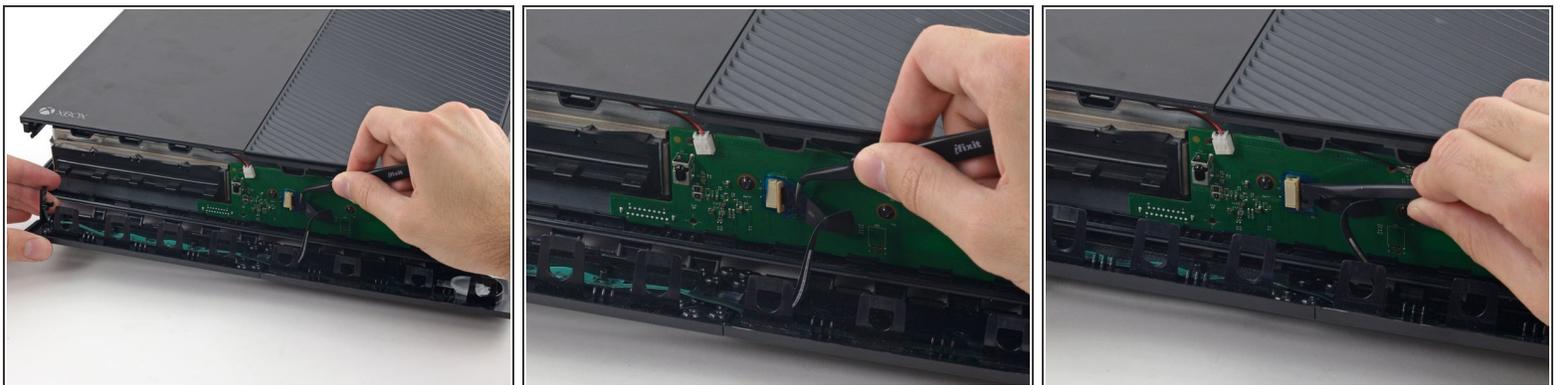
## 手順 13

- Xbox正面のフロントパネルを持ちます。
- ピンセットを使ってZIFソケットの中のフロントボタンのケーブルを交換します。
- スパッジャーの平面側先端を使って、ケーブルを固定するためにZIFロックを左側に押し込みます。

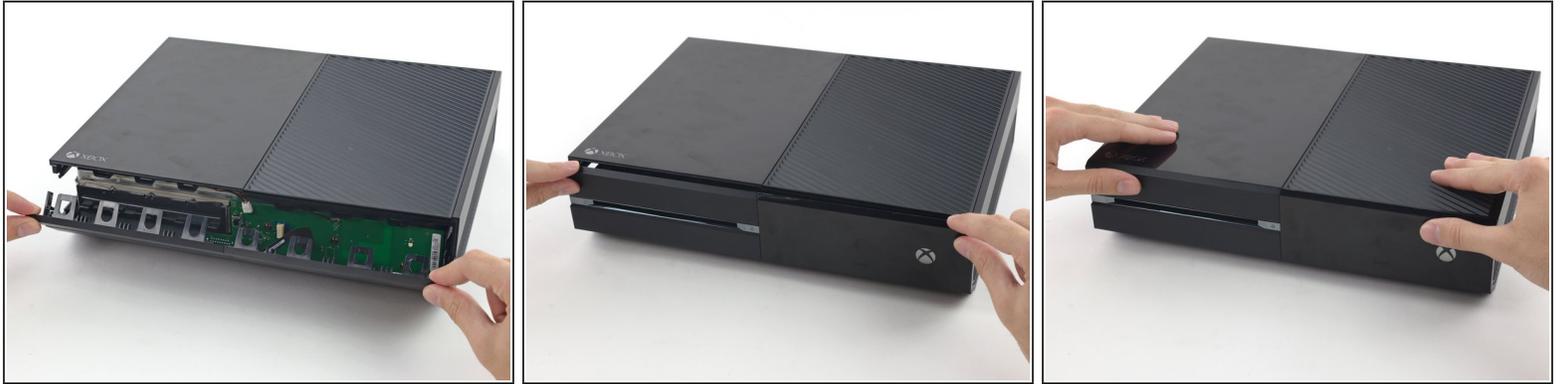
## 手順 14

- i** 正面パネルの下側端にはプラスチックのフックが付いており、これが底ケースの正面内側端の留め金となります。
- 45度の角度で正面パネルを差し込み、底ケースに付けられたプラスチックのフックに留めてください。
  - 郵便箱を閉める様な手順で、フロントパネルの上部をXboxに押し込みます。強く押し込むと、クリップが正面パネルと上部ケースにロックして、しっかりと固定できます。

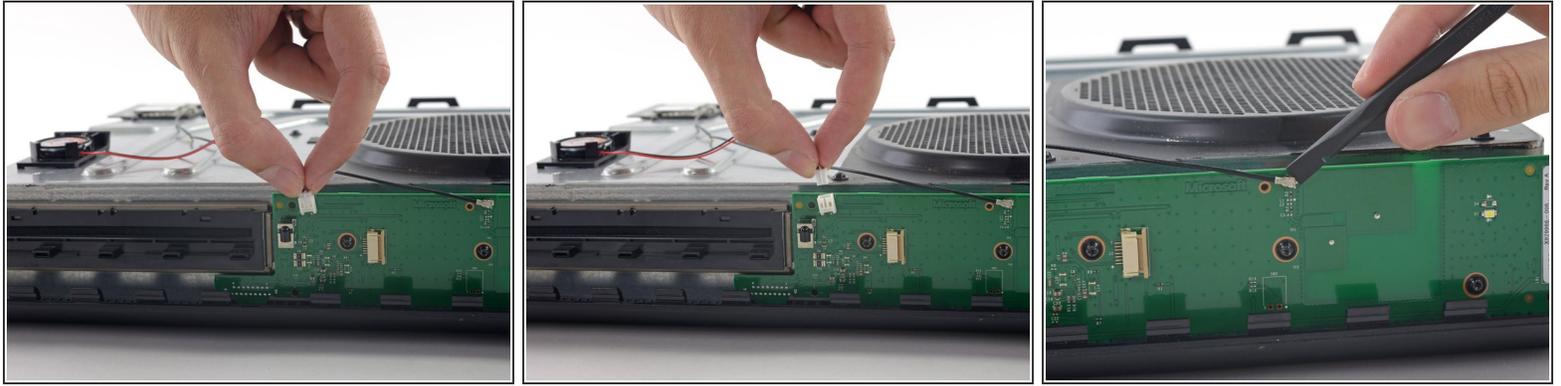
## 手順 15 — 上部メタルケース

- 正面パネルの基板からスピーカーケーブルのコンネクターの接続を外すため、ゆっくりと引き抜きます。

**⚠ ケーブルコンネクターを引き抜いてください。基板上のコンネクターには触らないでください。コンネクターはとても細いため、アクシデントで基板のコンネクターを引き抜かない様ご注意ください。**

- スパッツァーの平面側先端を使って、アンテナケーブルを正面パネルの基板から接続を外します。

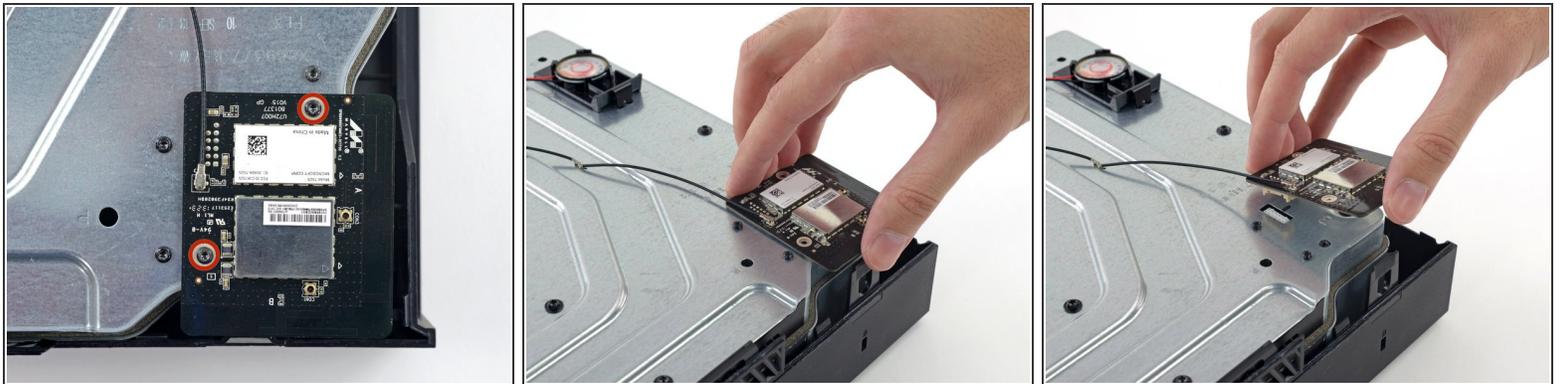
## 手順 16

- 9.5 mm T9 トルクスネジをWiFi基板から2本外します。
- 上部メタルケース上のソケットからWiFi基板をまっすぐに持ち上げます。
- WiFi基板のアンテナケーブルを残したまま、WiFi基板を動かして、基板下に埋め込まれた"C3"とラベルが貼られたネジを確認します。

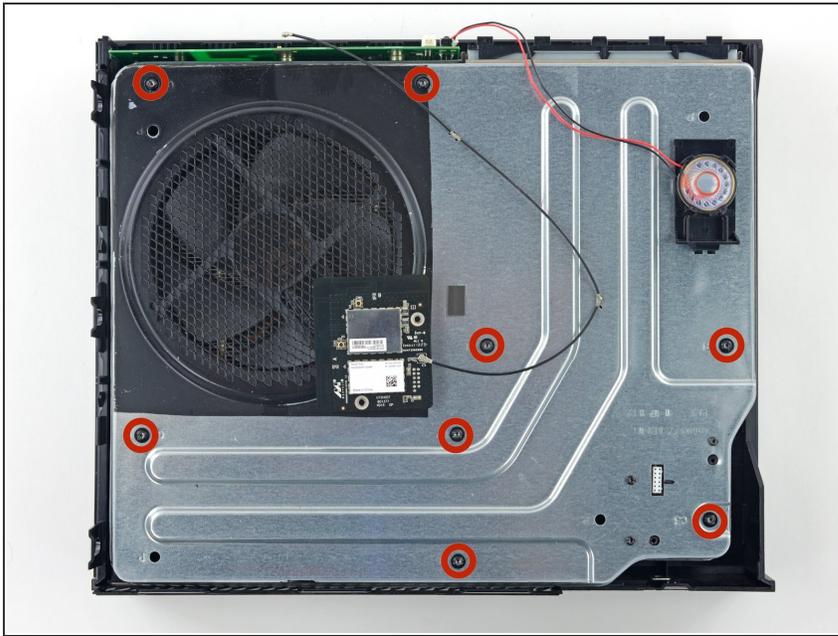
## 手順 17

- 上部メタルケースの上側から65 mmトルクスT10 ネジを8本外します。

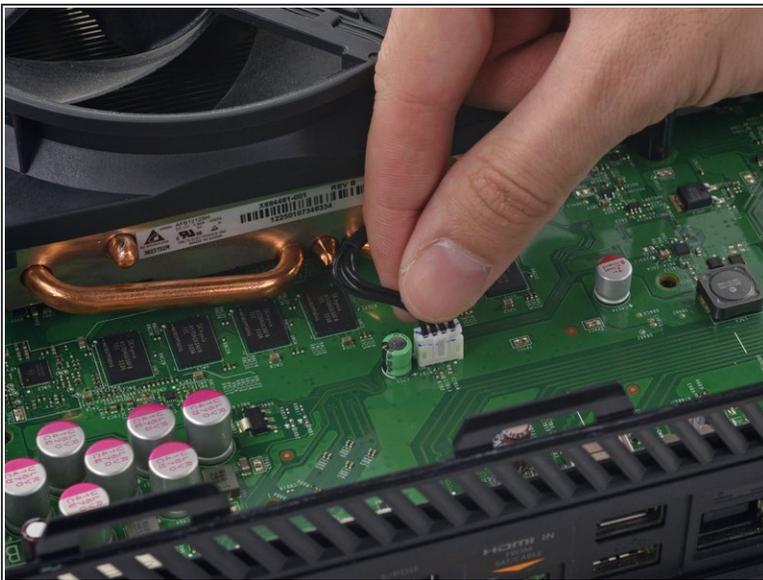
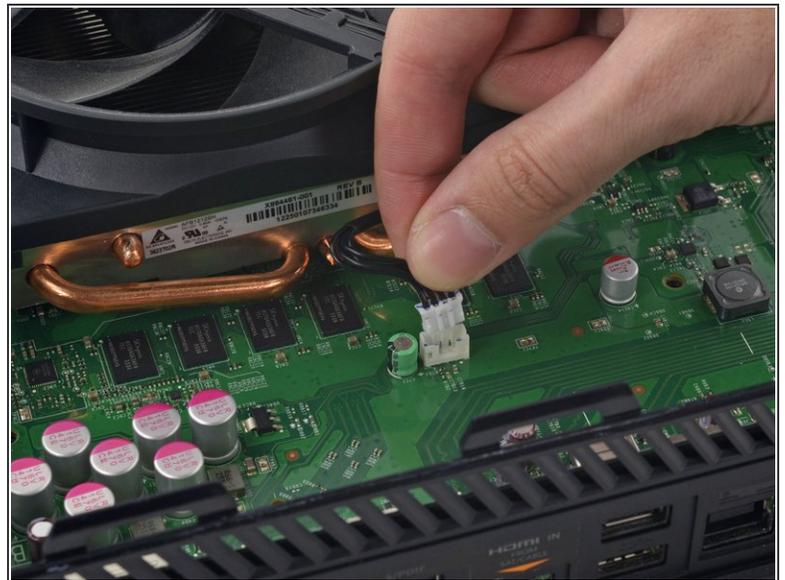
## 手順 24 — ファン

- マザーボードからファンケーブルの接続を外します。

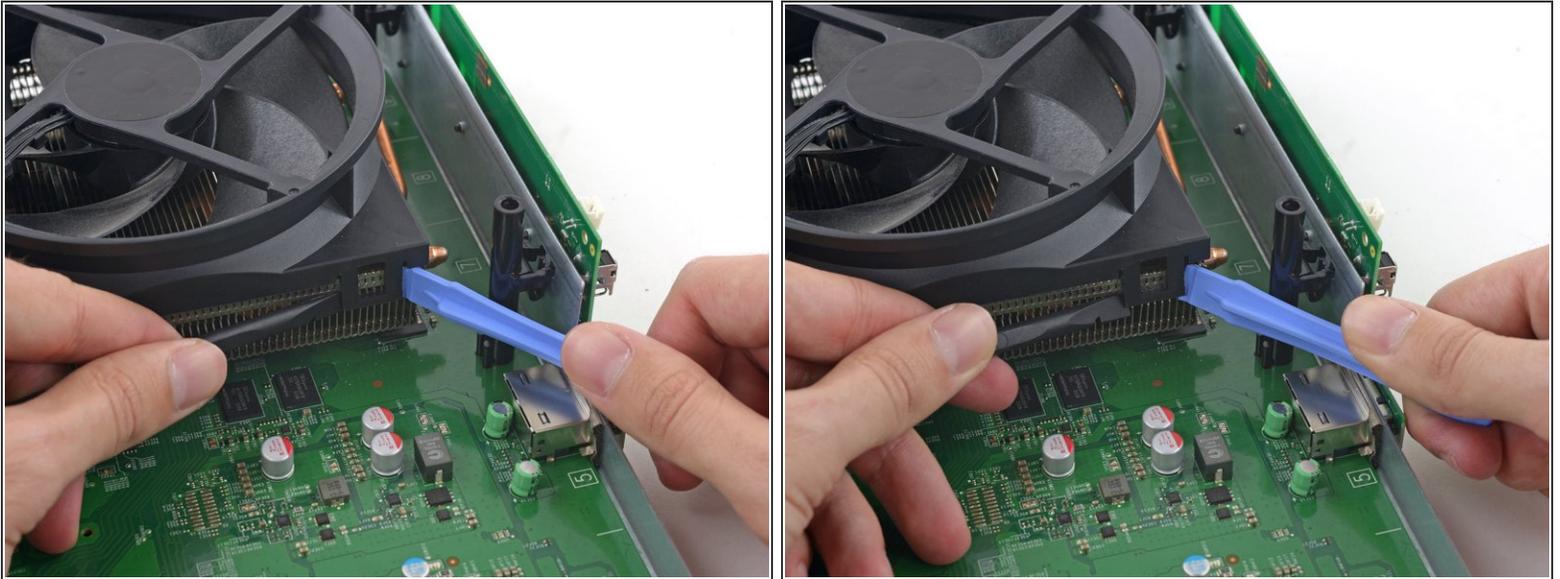
## 手順 25

- ① ファンは4つの頑丈なプラスチックに留められてヒートシンク上に固定されています。露出している2つのクリップをヒートシンク上の溝からこじ開けると、ファンが上向きに傾きます。
- スパッジャーとプラスチック開口ツールを使って、丁寧にそして水平に右側のクリップをヒートシンクの溝からこじ開けます。
- ⚠ マザーボードに下向きのプレッシャーを与えないでください。マザーボードに対して、ヒートシンクが引き上げられてしまいます。

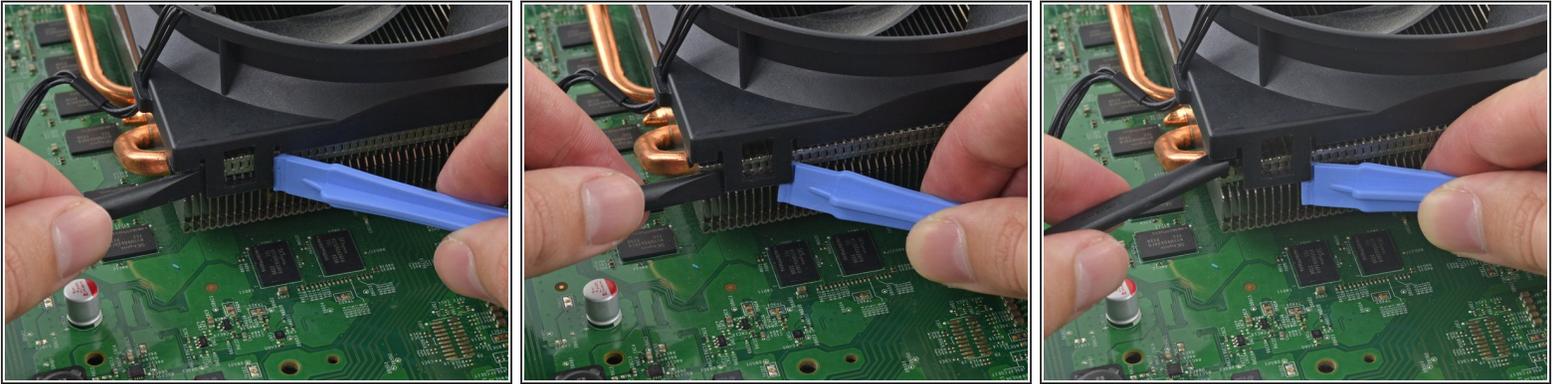
## 手順 26

- 左側クリップに対しても同じ作業を繰り返します。スパッジャーとプラスチックの開口ツール両方を使って、プラスチックのクリップをヒートシンクの溝から均等に引き上げます。
- ファンとヒートシンクの間隙が十分ある場合は、スパッジャーを2つの間に差し込み、ファンを取り出すためにこじ開けます。

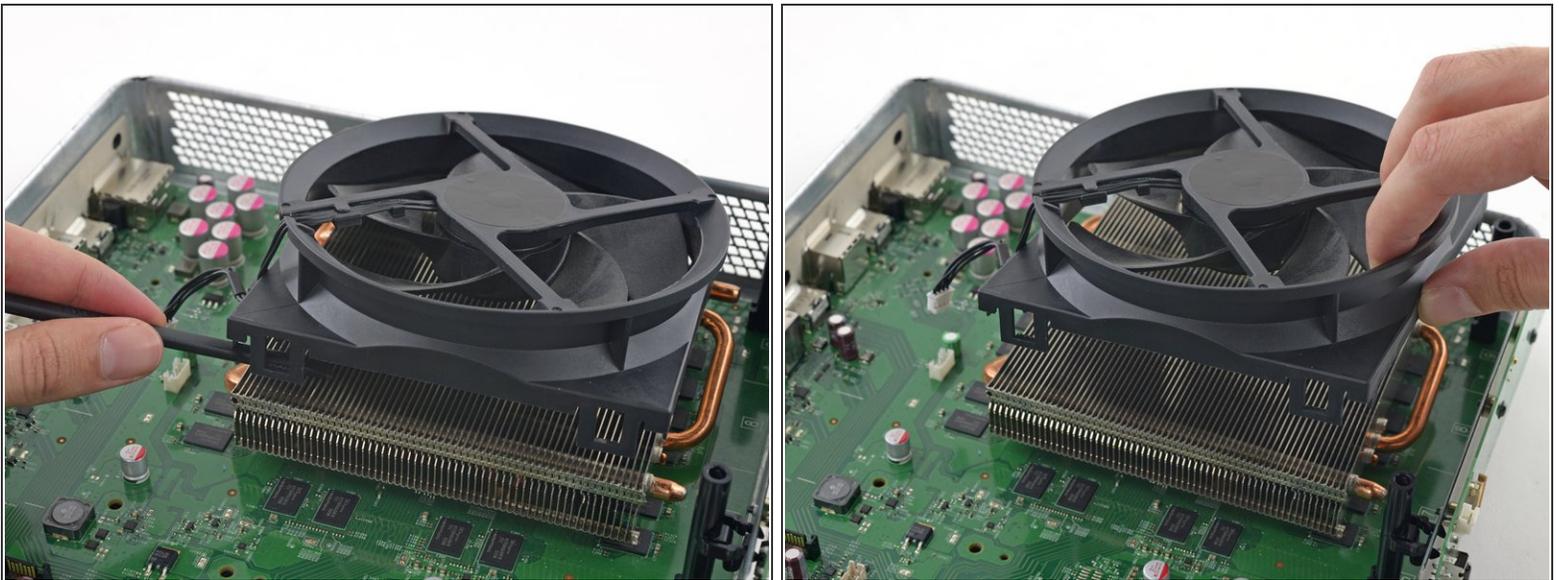
## 手順 27

- 差し込んだスパッジャーを使って、ファンをヒートシンクからこじ開けます。
- ヒートシンクからファンを取り出します。

デバイスを再組み立てする際は、これらのインストラクションを逆の順番に従って作業を進めてください。
