# Xbox One のハードドライブの交換

作成者: Andrew Optimus Goldheart

Xbox One からハードドライブを取り出すにはこのガイドをご利用ください。新しいドライブを装着する際はこのガイドを逆の順番に従って作業を進めます。

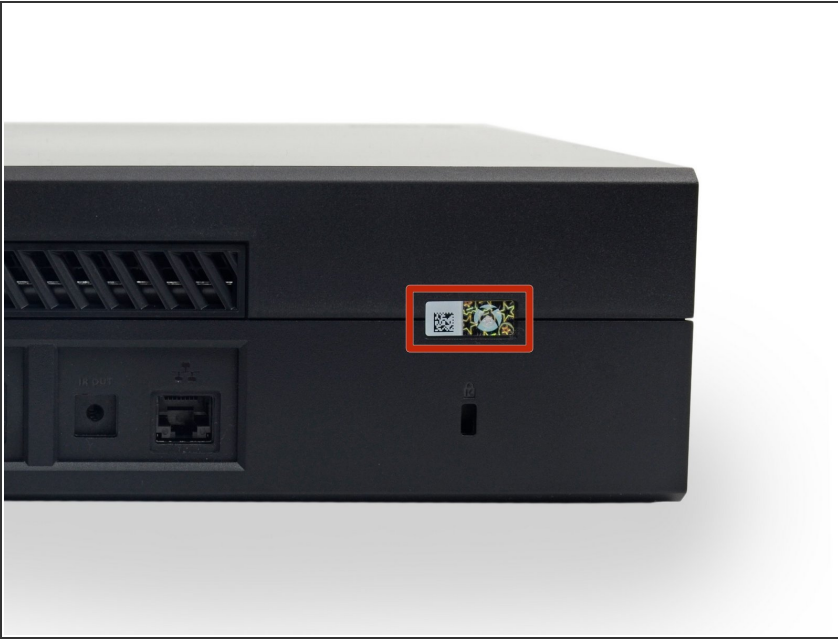
## 手順 1 — 上部ケース

- Xboxを開口するためにはこの不正開封防止 (タンパーエビデント) テープを剥がさなければなりません。心配いりません。何も破損しない限り、[法的に](#) Microsoft は保証期間内のデバイスを保証対象外とすることはできません。

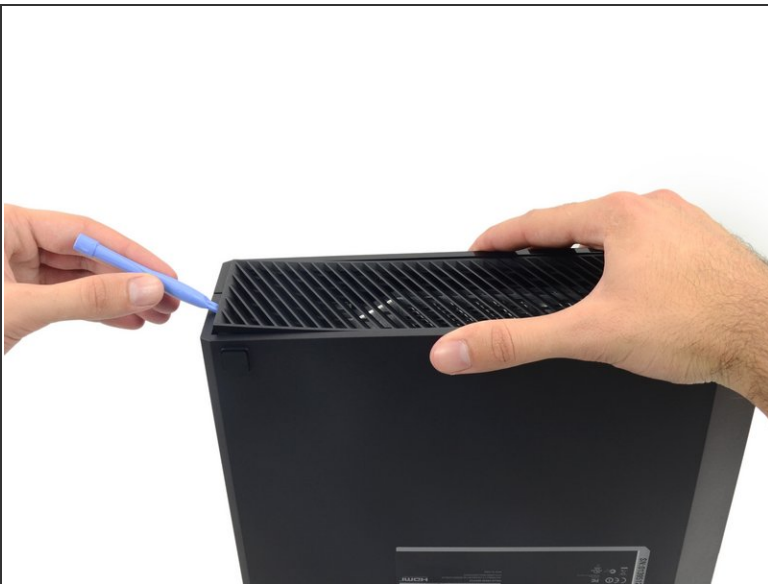
## 手順 2

- プラスチック製の開口ツールを使って、USBポート側のパネル周辺のプラスチックベントをこじ開けて取り出します。
- このベントはとてもフレキシブルです。そして軽いプラスチッククリップで固定されています—裏側からこじ開けて全体を持ち上げます。

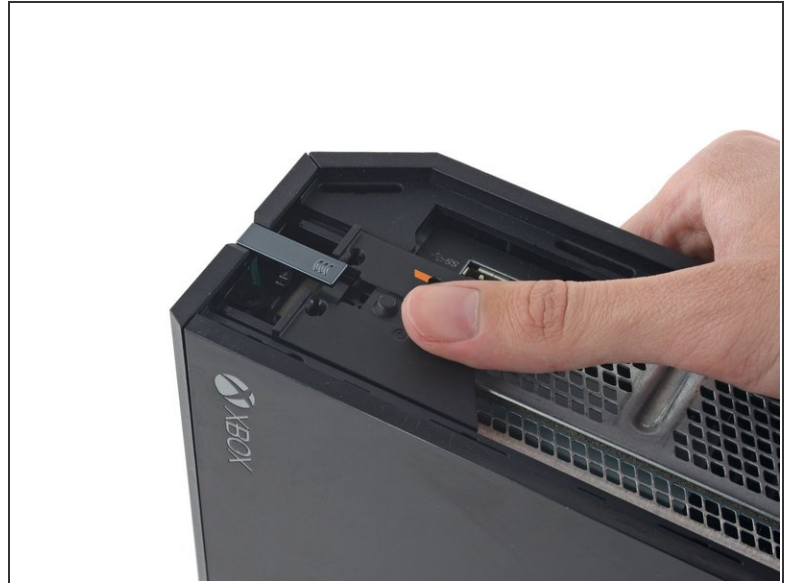
### 手順 3

**i** Xboxmp正面コーナーを補強している小さなプラスチックタブがあります。

- タブをまっすぐ後ろ向きにスライドして外します。

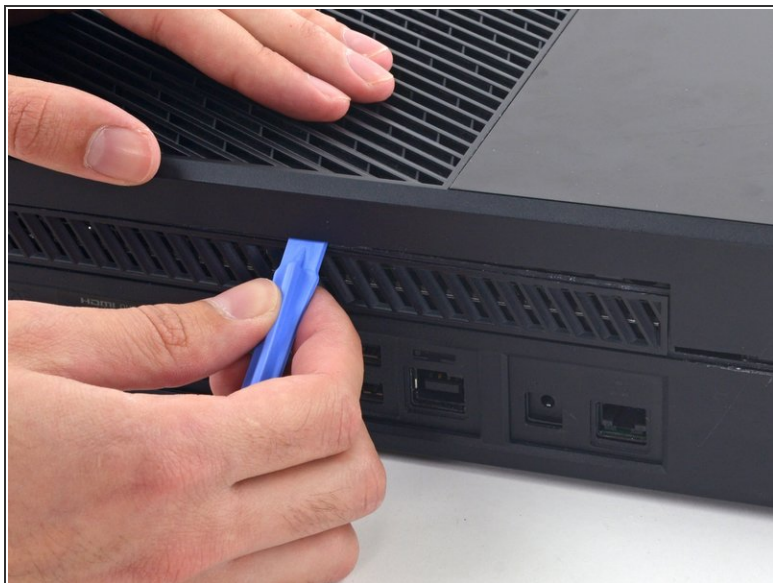
## 手順 6

- Xboxの裏側に沿って、クリップをこじ開けながらスライドします。

- ⓘ スパッジャーが上下ケースをブロックする位置に挿入されているか確認してください。スパッジャーが落ちるほど大きくケースが開いていても、他の部分のクリップは弾力性があり、ケースを完全に閉じることがあります。作業を進めるためにケースの隙間の間にスパッジャーを入れたままにします。

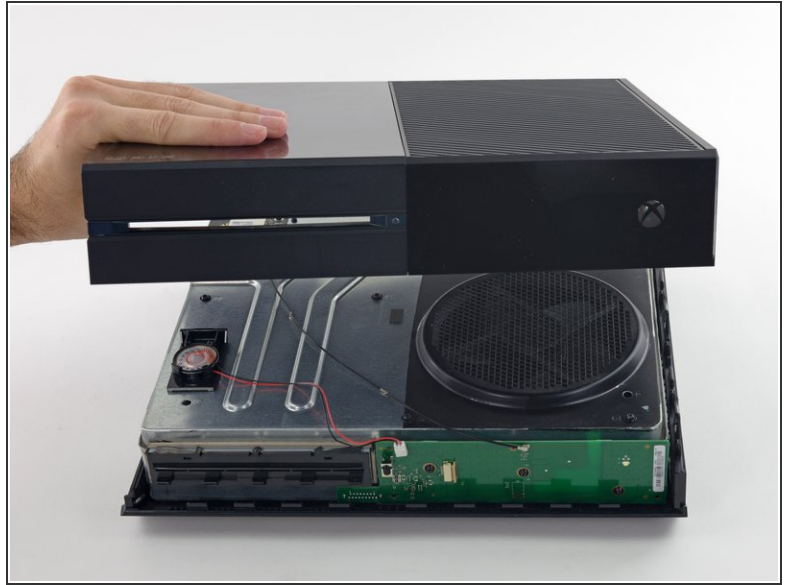
## 手順 10

- ピンセットを使って、基板上のコネクターからケーブルの接続をまっすぐ引き上げます。
- 上部ケースから取り出します。

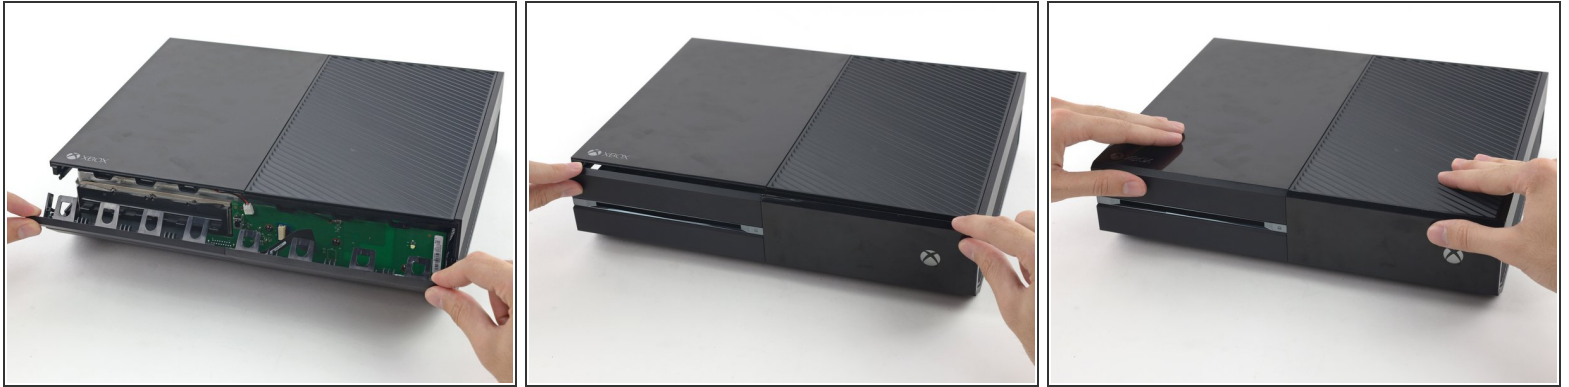
## 手順 14

- i** 正面パネルの下側端にはプラスチックのフックが付いており、これが底ケースの正面内側端の留め金となります。
- 45度の角度で正面パネルを差し込み、底ケースに付けられたプラスチックのフックに留めてください。
  - 郵便箱を閉める様な手順で、フロントパネルの上部をXboxに押し込みます。強く押し込むと、クリップが正面パネルと上部ケースにロックして、しっかりと固定できます。

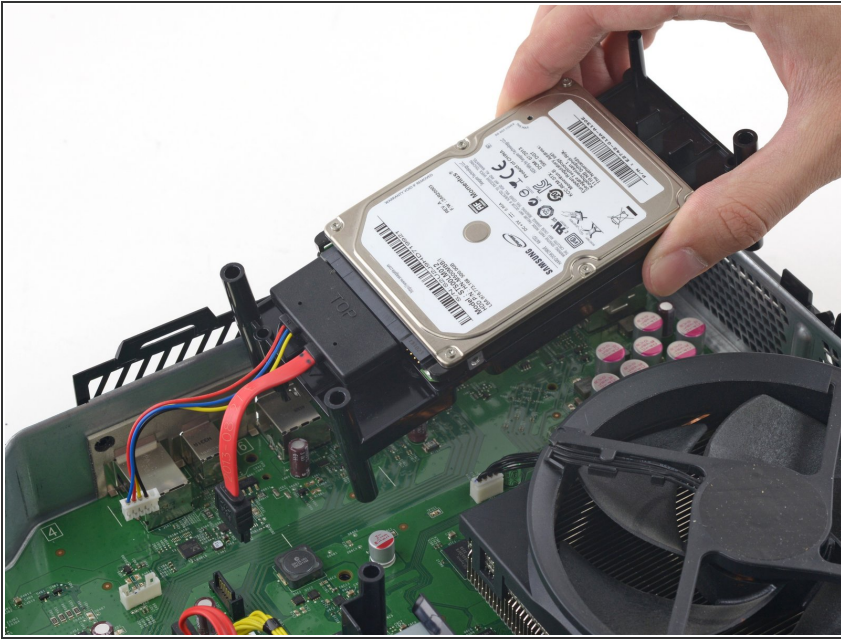
## 手順 21

- Xboxからハードドライブトレイを持ち上げて取り出します。
