# MacBook Air 13インチ Late 2010の左側スピーカーの交換

このガイドを参照して、故障した左側スピーカーを交換しましょう。

作成者: Andrew Bookholt

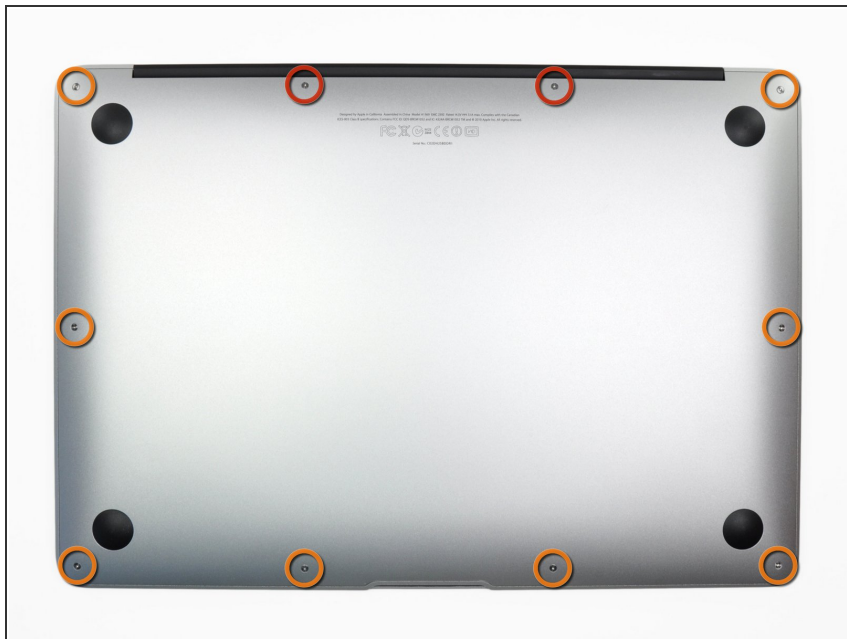
## 手順 1 — 下部ケース

- ① 作業を始める前に、デバイスの電源を切り、デバイス本体を閉じて裏返し、タオルなど柔らかい表面上に載せてください。
- 次のネジを10本外します。
  - 9 mm 星形ペンタローブネジ—2本
  - 2.6 mm 星形ペンタローブネジ—8本
- ① この星形ペンタローブネジを外すには特殊ドライバーが必要です。 [こちら](#)からご購入できます。

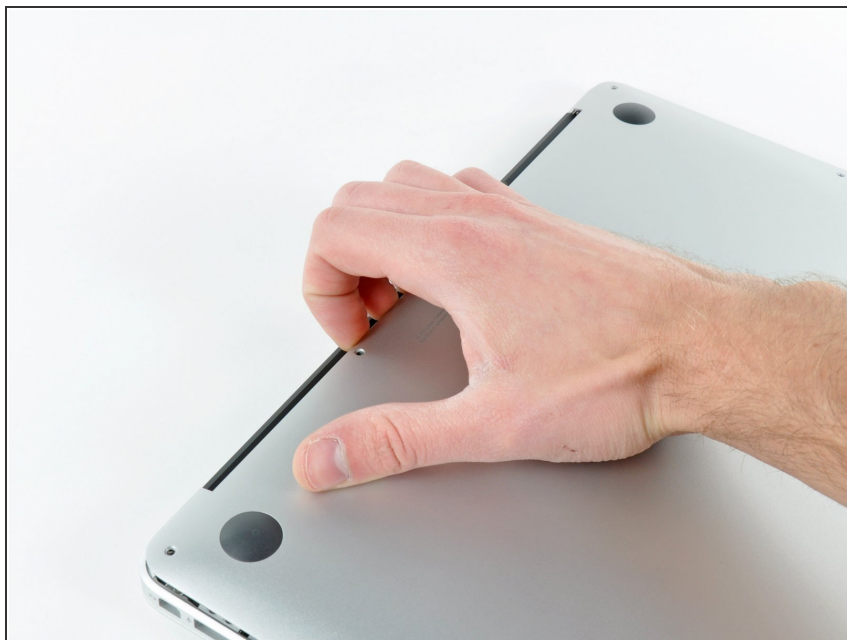
## 手順 2

- 指をディスプレイと下部ケースの間に差し込み、Airから下部ケースを持ち上げます。
- 下部ケースを取り出して、傍に置きます。

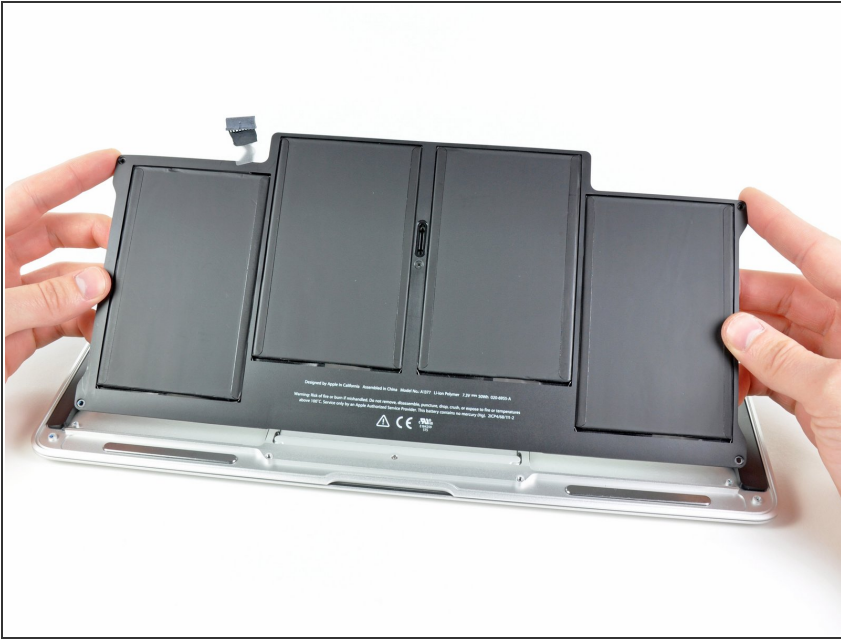
## 手順 5

**⚠ バッテリーを取り扱う際は、露出したりリチウムポリマーセルに接触したり押さえないでください。**

- ロジックボード付近の端からバッテリーを持ち上げ、上部ケースから取り出します。

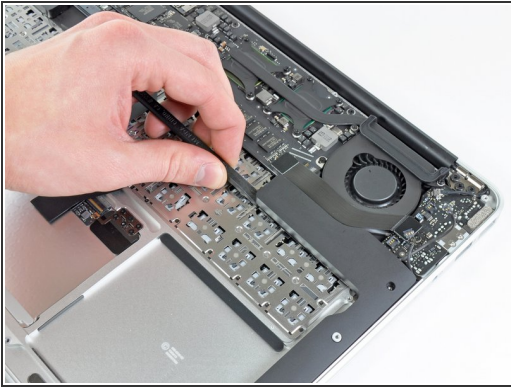
## 手順 9

- スパッジャーの平面側先端を使って、上部ケースに留められた接着剤を剥がして、左側スピーカーを持ち上げます。
- 上部ケースから左側スピーカーを取り外します。
