MacBook Air 11インチ Mid 2011 右側スピーカー の交換

壊れたMacBook Air 11インチ Mid 2011の右側スピーカーを交換します。

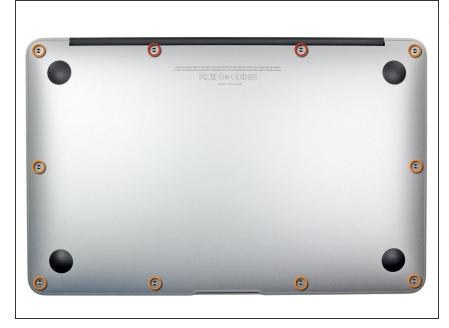
手順1一下部ケース

- まず、コンピューターをシャットダウンし、柔らかい素材の表面上に天面を下にして置きます。
- 以下の10本のネジを外します:
 - 星型ペンタローブネジ 8mm 2本
 - 星型ペンタローブネジ 2.5mm 8本

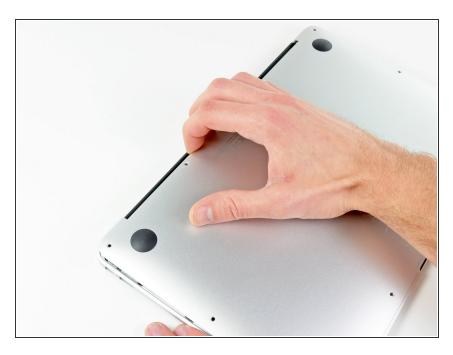
手順2

● ディスプレイと下部ケースの間に指 を入れ、下部ケースを引き上げて外 します。

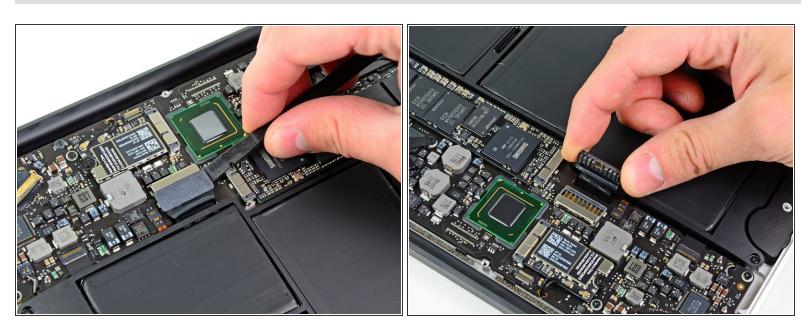
手順3-バッテリー

- スパッジャーの平面側先端を使って、ロジックボードのソケットからバッテリーコネクターを上に抜き上げて外します。
- ロジックボードから外したコネクターのケーブルをわずかに曲げて、コネクター部分がが誤って ソケットに接触しないようにします。

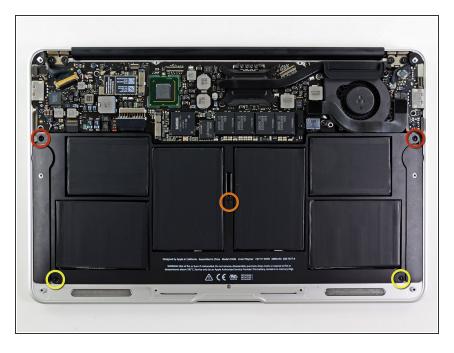
- バッテリーを外すためには、以下の 5本のネジを外します:
 - T5 トルクスネジ 5.2mm 2本
 - T5 トルクスネジ 6mm 1本
 - T5 トルクスネジ 2.6mm 2本

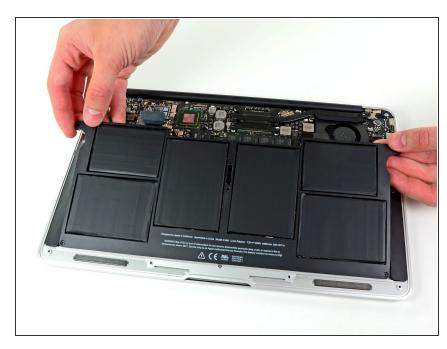
- ↑ バッテリーに触る際は、露出している6つのセルに触らないようにご注意ください。
- バッテッリーは、ロジックボードに 近い方から持ち上げ、上部ケースよ り外します。
- - 100%になるまで充電します。充電 後も最低2時間はプラグを繋げたままにします。それからプラグを外して、通常通り使用しながら、自然に放電させます。バッテリー残量小のサインが表示されたら、これまでの作業を保存して、スリープ状態に入ったら、少なくとも5時間置きます。それから一気に100%まで充電します。
- 新しいバッテリーを装着後、通常通り作動しない場合は、MacBook ProのSMCをリセットしなければならない可能性があります。

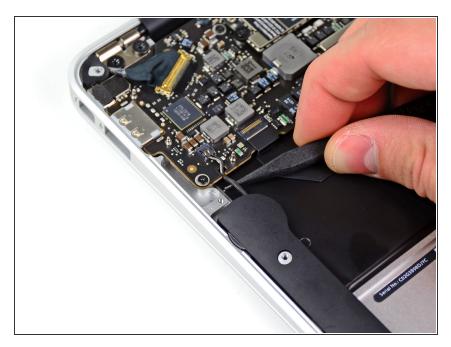
手順6一右側スピーカー

■ スパッジャーの先端を使用して、右 スピーカーケーブルをロジックボー ドに切り込まれたチャンネルから外 します。

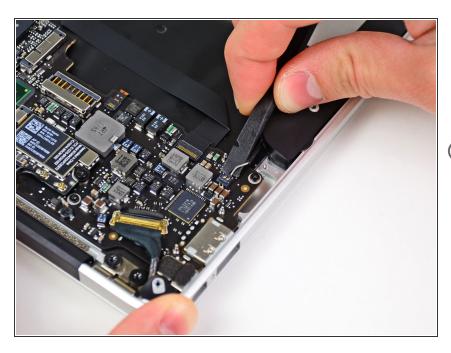
- スパッジャーの平面側先端を使って、右スピーカーケーブルのコネクタを持ち上げて、ロジックボードのソケットから外します。
- ワイヤの下から上向きにこじ開けます。

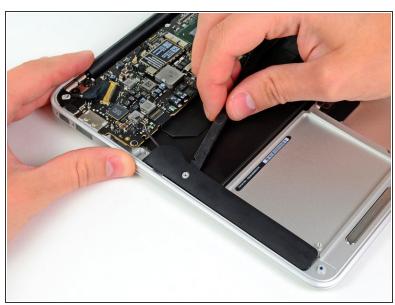
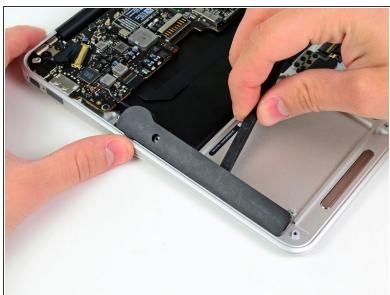
- スパッジャーの平面側先端を使って、上部ケースに固定している接着剤から右スピーカーをこじ開けます。
- ↑ 上部ケースの露出したアルミニウムのエリアからのみスピーカーをこじ開けることができます。 キーボードのエリアからこじ開けてしまうと、キーボードとスピーカーが破損する事があります。

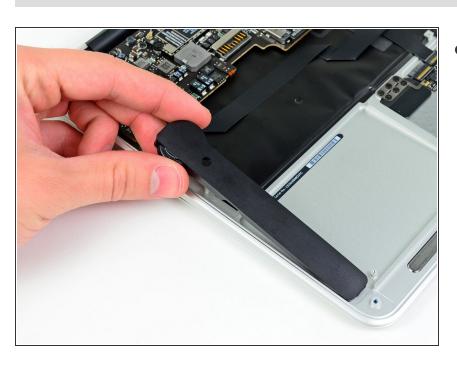
手順9

上部ケースから右側スピーカーを取り外します。
