# Samsung Galaxy S8+の分解

Samsung Galaxy S8+の分解です。

作成者: Sam Goldheart

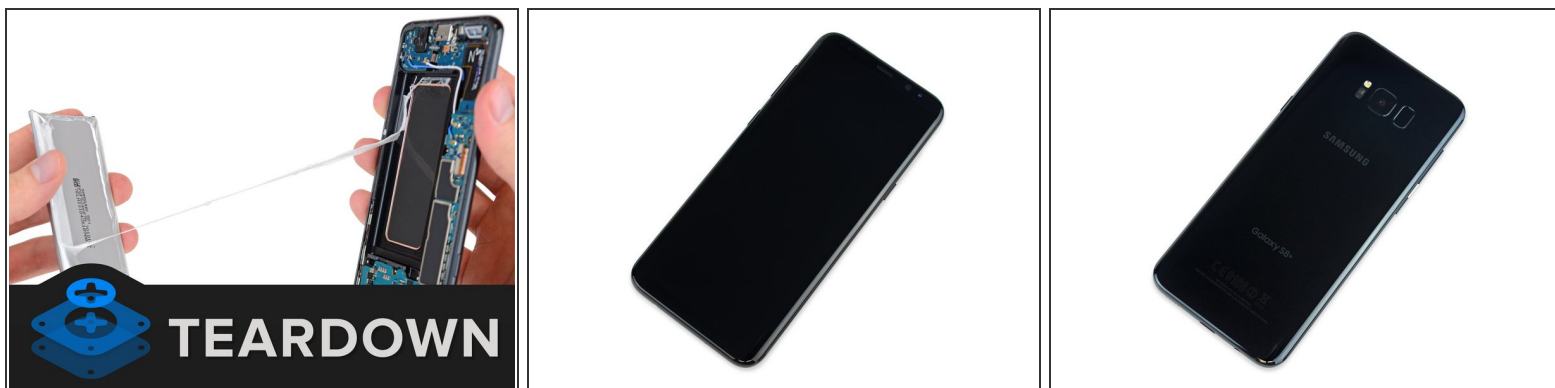
## 手順 1 — Samsung Galaxy S8+の分解

- SamsungのプロモーションでS8+の美しいフォルムをご覧になったことがありますか。でも私たちの分解は見た目ではなく、もっと内部へ侵入します。この分解では次のようなデザインやスペックに出くわすと予想されます。
- 画面サイズ6.2インチ、デュアルエッジ、Super AMOLED ディスプレイ、 2960 × 1440 解像度 (529ピクセル)
- Qualcomm Snapdragon 835 (もしくはSamsung Exynos 8895) プロセッサー、メインメモリー 4 GB
- 12メガピクセルインカメラ、デュアルピクセルオートフォーカス、4Kビデオ録画; 8メガピクセルセルフィー用カメラ
- 64 GBストレージ、搭載用MicroSDカード (最大256 GBまで)
- 防水防塵規格IP68性能
- OS Android 7.0 Nougat

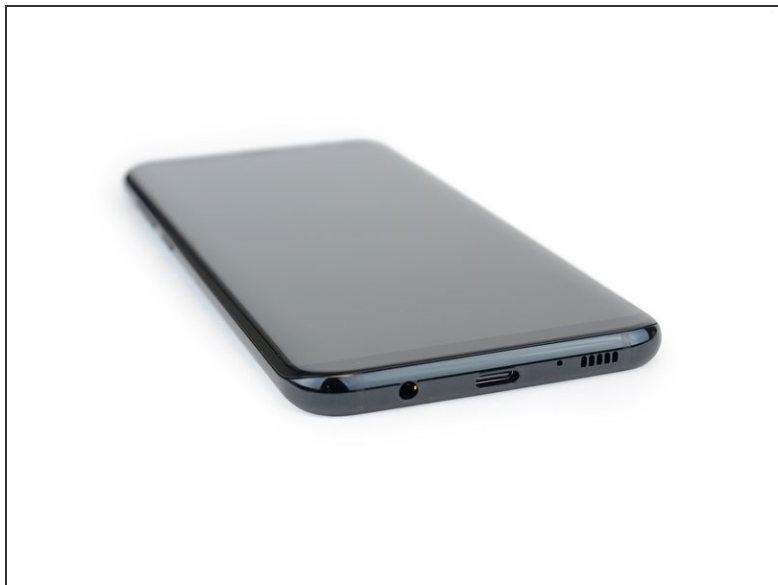
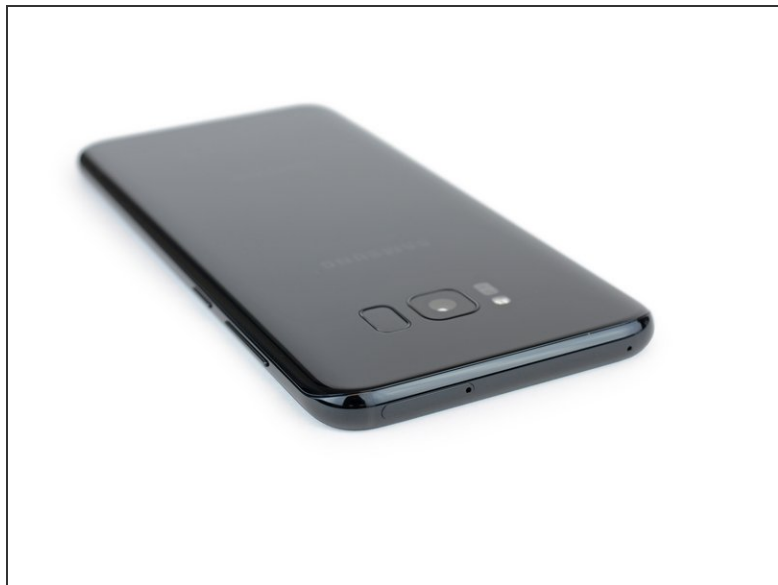
## 手順 2

- デバイス底にある外部端子はヘッドホンジャック、USB-C端子、マイクポート、スピーカーグリルを含みます。
- フロントの表面はなめらかでベゼルもほぼありません。実際のホームボタンは取り除かれ、通常は画面の下に隠れていますが、タッチセンサーによって現れます。まるでデバイス型の[モノリス](#)と言えます。
- ❗ 一方で、指紋認証リーダーが背面の[不便な場所に](#)搭載されています。明らかに、Samsungは画面上にセンサーを配置するという噂の[Apple](#)の次期モデルと比べると、より簡単な解決法を見出したようです。
- 最後に、SIMカードを頻繁に交換する人用のメモです：S8+の上部にほぼ類似した2つの隙間があります。一つはSIMカード取り出しツール用、もう一つはマイクが内蔵されています。間違わないようご注意ください。

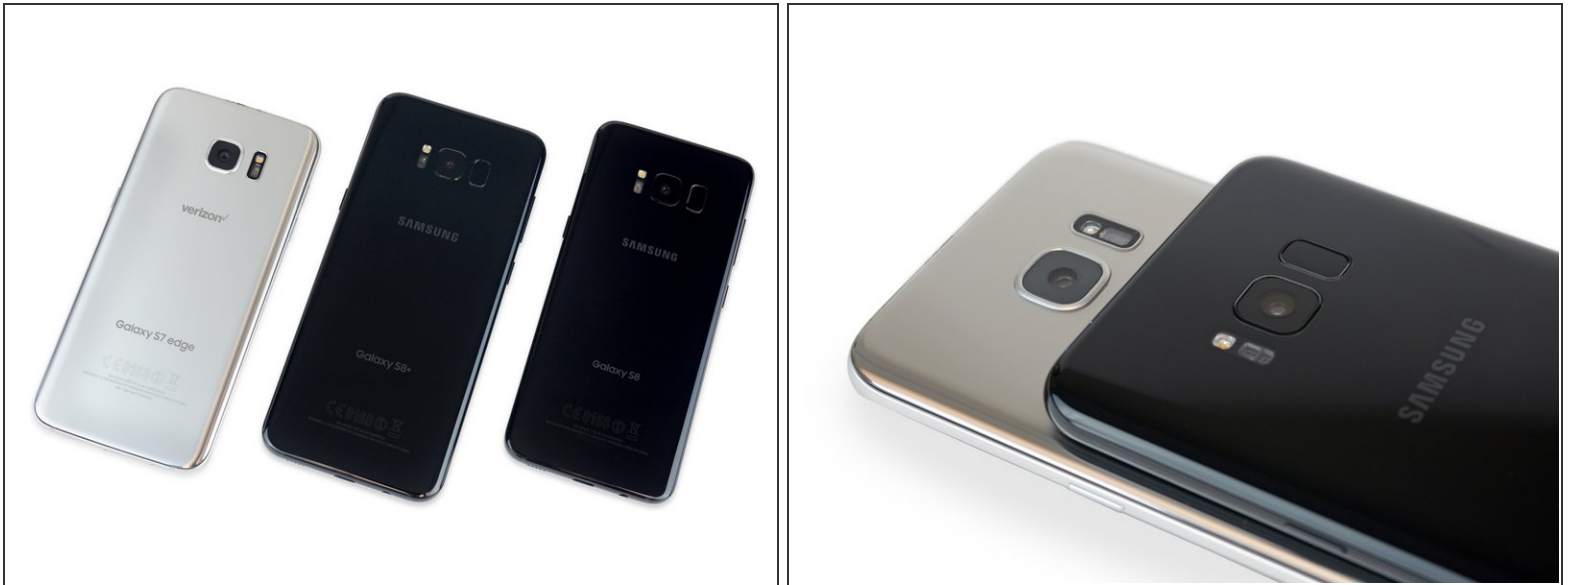
### 手順 3

- デバイスの主幹に作業を移す前に簡単な比較を幾つかしてみましょう。
  - 一番左側にS7 Edge、中央にS8+、右側にS8を並べました。
  - より薄くなったベゼルと18.5:9という珍しい画面の縦横比によって、S8+はなんとか6.2型ディスプレイを搭載しており、S7 Edgeの5.5型ディスプレイとほぼ同じサイズのフォームファクターです。
- 昨年発売のモデルの後に続くものですが、唯一明記すべき違いといえば、フラッシュアセンブリと指紋認証リーダーの位置が変更したことです。

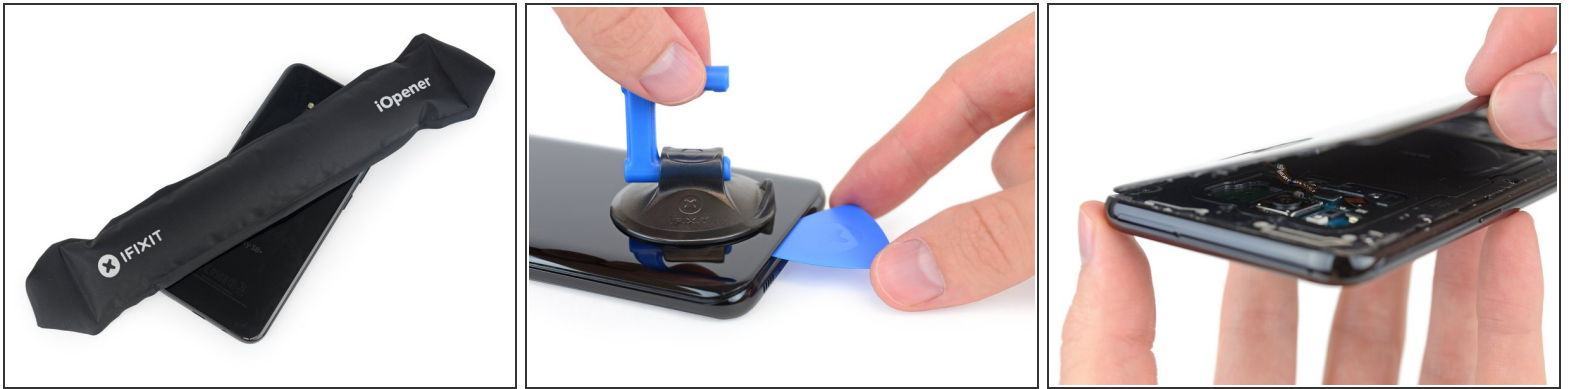
## 手順 4

- もう道草をしている場合ではありません—内部を見たい気持ちが募ってきました。幸いなことに、もう何度も訓練を重ねてきました。
- ① [Galaxyのスマートフォンを開口する](#)のは初めてではありません。
- iOpener を使って熱を集中的に当て、背面ガラスをこじ開けれるまで繰り返し、接着剤を柔らかくします。
- ① この作業は簡単のように見えますが、Samsung はこのデバイスを最も修理し難いようにデザインしています。修理作業では、このデバイスが一番困難です。この作業の完全版は[S7の修理ビデオガイド](#)をご覧ください。
- あともう少しで開きます...

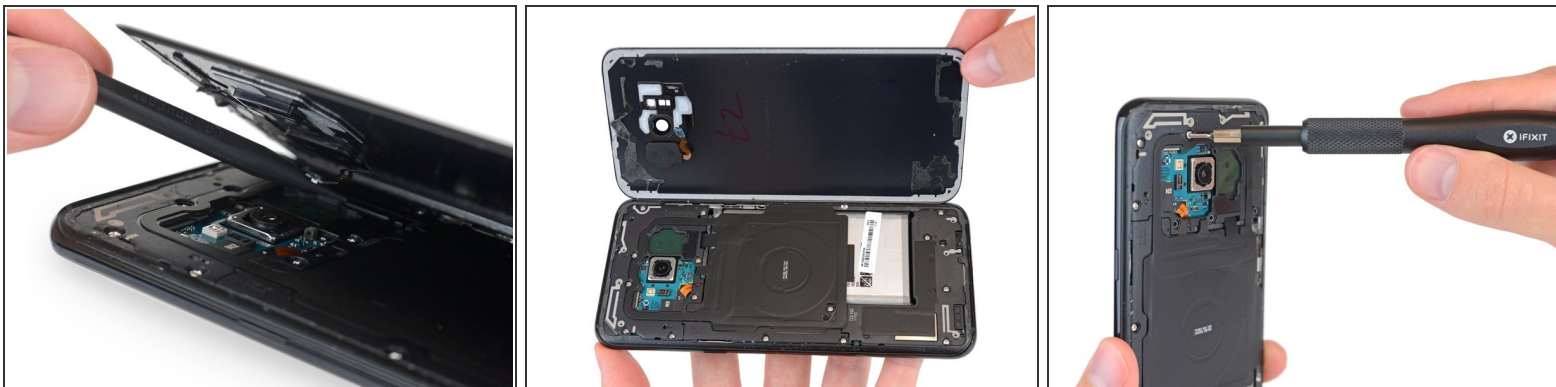
## 手順 5

- ...ユーザー側の視点で話をすると、この背面パネルは何やら新しいものを搭載しています。指紋認証リーダーは非常に短いケーブルをマザーボードに接続されて背面パネル上に配置されています。
- Samsungはこのケーブルを安全に背面パネルから引っ張って外せるようにデザインしているように見えます。ケーブルはピンと張った状態で、パネルを丁寧に持ち上げると、小さなコネクタからケーブルが取り出せます。以前見た[あるデバイスの指紋認証センサーケーブル](#)と比べると、ダメージになりにくいよう設計されています。
- ケーブルを取り外しました。それからガラスを外します。S8+とS8は背面ガラスパネルを装備したS6の流れに沿っています。このデザインは、耐久性と修理難易度を後回しにしていますが、統合アンテナがメタルで裏打ちされたデバイスに接合しているのはSamsungのエンジニアの努力の賜物です。
- ひびや傷が入ってしまう確率は倍になってしまうため、修理難易度のスコアは減点されます。これまでの開口方法は全て参考にならないほど困難な作業です。

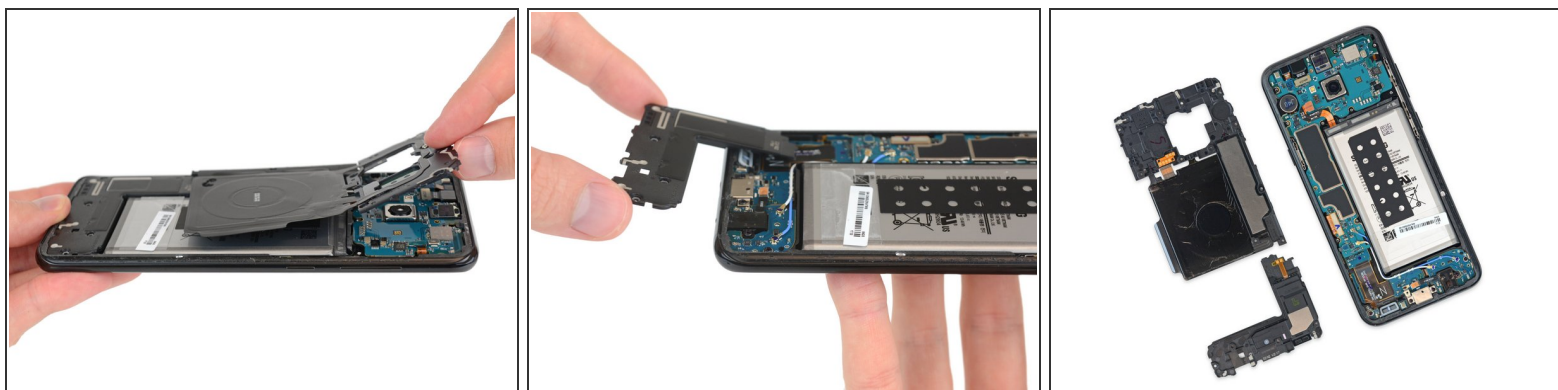
## 手順 6

- ❗ まず最初にバッテリーの接続を外したいところですが、バッテリーのコネクターがミッドフレームの下に装着されています。
- ミッドフレームを各パーツ毎に取り出すと、中身は[S7](#)と[S7Edge](#)は非常に類似しています。
  - 今回の上部アンテナアセンブリは[Note7](#)と同様に、NFC/ワイヤレス充電パネルと組み合わさっています。
  - コイルは[Samsung Pay](#)機能と[MST](#)の機能を稼働させています。一想定ですが、コイルをクレジットカードの磁気ストライプのように電磁マグネットとして使用しているのではないのでしょうか。

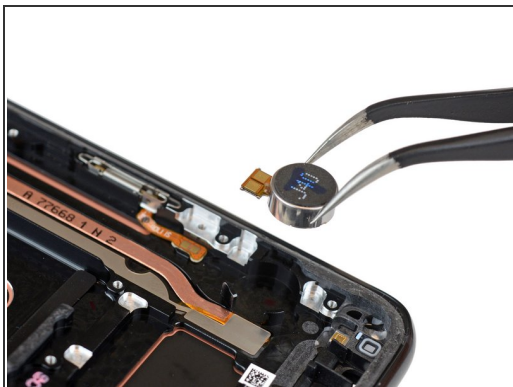
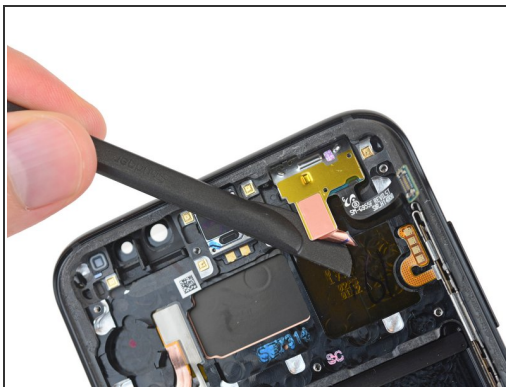
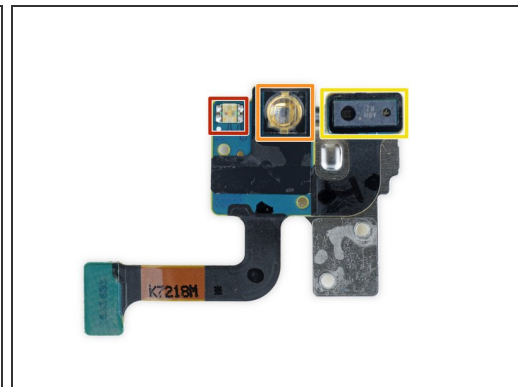
## 手順 15

- ヒートパイプと接続パッドのボタンケーブルを確認した後、本体から幾つかのビットを取り出します。
- 昔むかしのバイブレーター用モーターが再登場です。
- それと美しく整ったセンサアレイ ( 水分インジケーターを含む )
  - RGB LED (推定)
  - IRカメラ (おそらく虹彩スキャンニングカメラ用)
  - おそらくAMS TMD4906レンジファインダー/カラーセンサーモジュール。通話中に画面を暗くするためのもの。(おそらく)

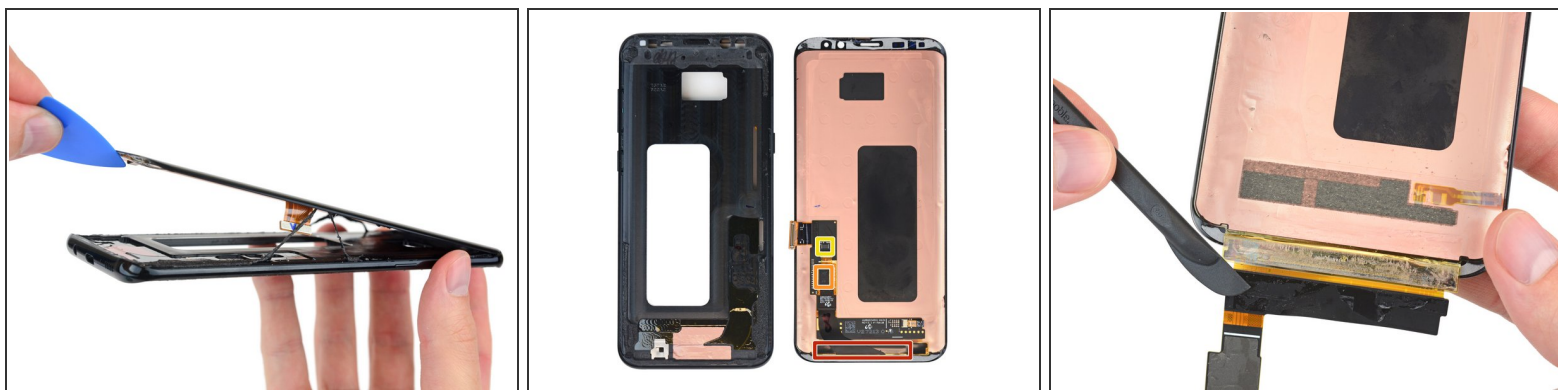
## 手順 16

- さてボタンの無いミステリアスなホームを探しましょう。 [以前は...困難の連続](#)だったにもかかわらず、今回もディスプレイをこじ開けます。
- 幸いなことに、この融合されたディスプレイ/デジタイザーは程よい作業でフレームから取り出せます。
- ディ스플레이ケーブルの下にこの隠された秘密の正体を見つけたいと願いながら、これを取り外して見てみるとー結果、何も無し。モデル情報もなければ可視圧力センサー也没有。次回に期待しましょう。

さらに他のチップも取り出せました！

- Samsung S6E3HA6 ディスプレイドライバー
- STMicroelectronics [指先で操作する](#) タッチスクリーンコントローラー
- Winbond [W25Q80EWUXIE](#) 8 Mb シリアル NOR フラッシュメモリ

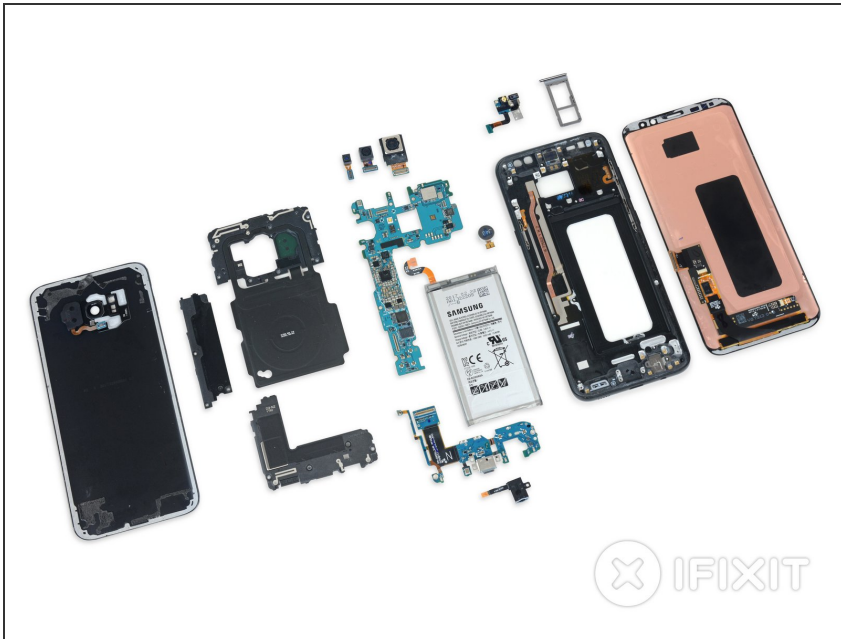
## 手順 17

- S8+はこれにて終了です。もっと他にも分解を閲覧したい方は、スタンダード版[Galaxy S8](#)の分析に移動してください。
- それでは、このデバイスのリペアビリティのスコアを算出してみましょう。

- Samsung Galaxy S8+のリペアビリティのスコアは10点中4点です。  
(10点が最も簡単な指標)
- 多くのコンポーネントがモジュラータイプのため、個別でパーツを交換できます。
- バッテリーは交換可能ですが、強力な接着力と背面パネルに留められた接着剤が不必要に作業を困難にします。
- 全面ガラス張りのため、ひび割れの確率が倍増します。そして両側に留められた強力な接着剤が修理のための内部アクセスを困難にします。
- なめらかな曲線をもつスクリーンのため、ディスプレイを壊さないで正面ガラスを交換することは極めて困難です。
