# Google Pixel 3 XL フロントカメラ

Google Pixel 3 XLの2つのフロントカメラもしくはいずれかを交換するためのガイドです。

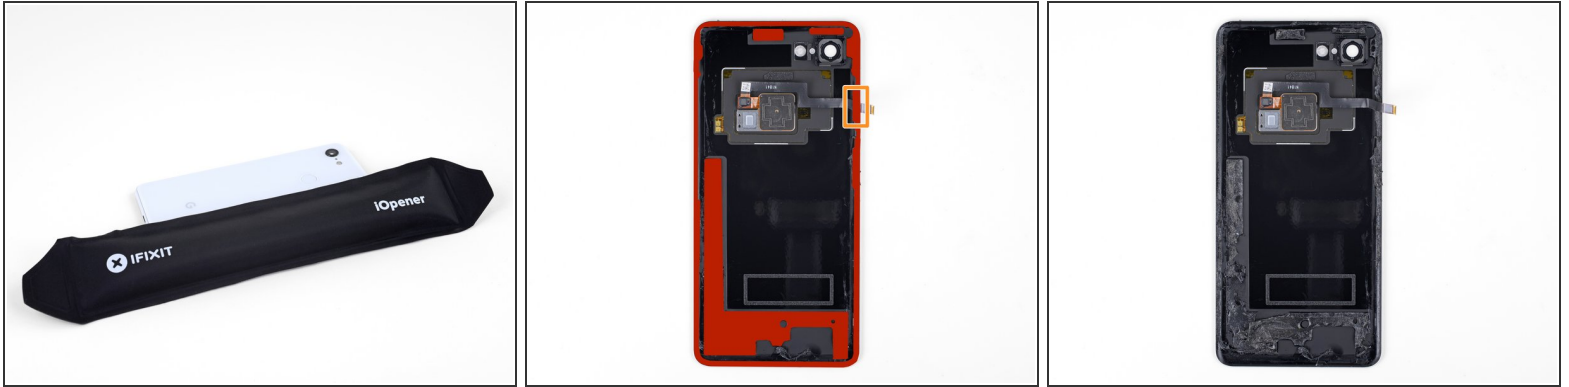
## 手順 1 — バックカバーの端を温めます

- [iOpenerを温めて](#)、バックパネルの右端に約1分間載せます。
- ⓘ ヘアドライヤー、ヒートガンやホットプレートでも対応できますが、デバイスをオーバーヒートしないようにご注意ください。内蔵バッテリーは熱によるダメージを受けやすいです。
- 待機中、バックカバーの注意すべきエリアを確認してください。
  - 強力な接着力エリアーデバイス底付近の接着剤には、大型パッチが使用されています。
  - 指紋センサーケーブルーケーブルの下の接着剤をスライスして切開する際に、切断しないようにご注意ください。

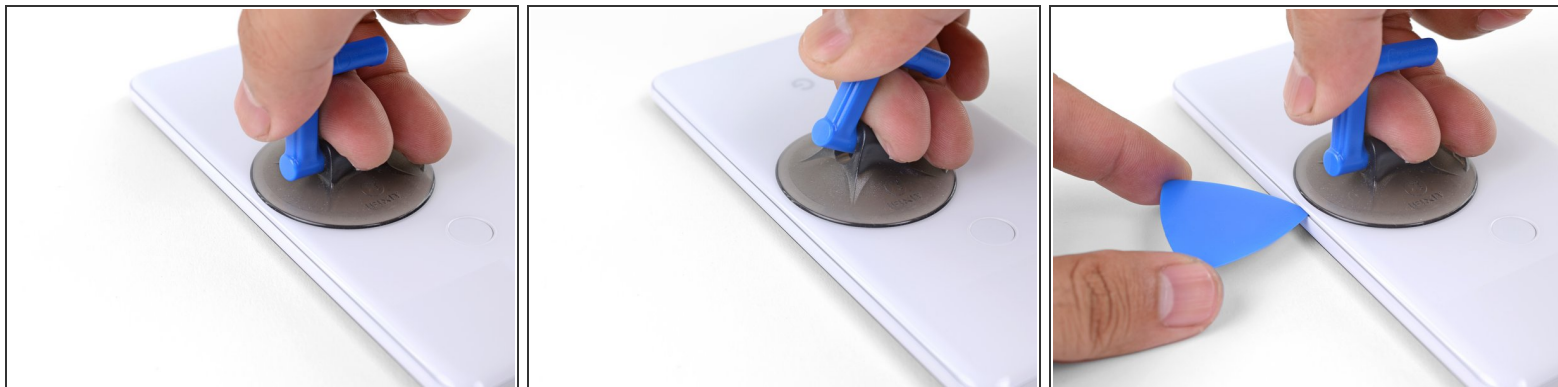
## 手順 2 — バックカバー下に隙間を作ります

- 吸盤カップをバックカバーの温めた端の付近に取り付けます。
- 吸盤カップを強く一定の力で引き上げて、隙間を作ります。
  - デバイスの使用期間にもよりますが、この作業は難しいでしょう。作業が上手く進まない場合は、端を再度温めてから再試行してください。
- オープニングピックの先端を隙間に差し込みます。

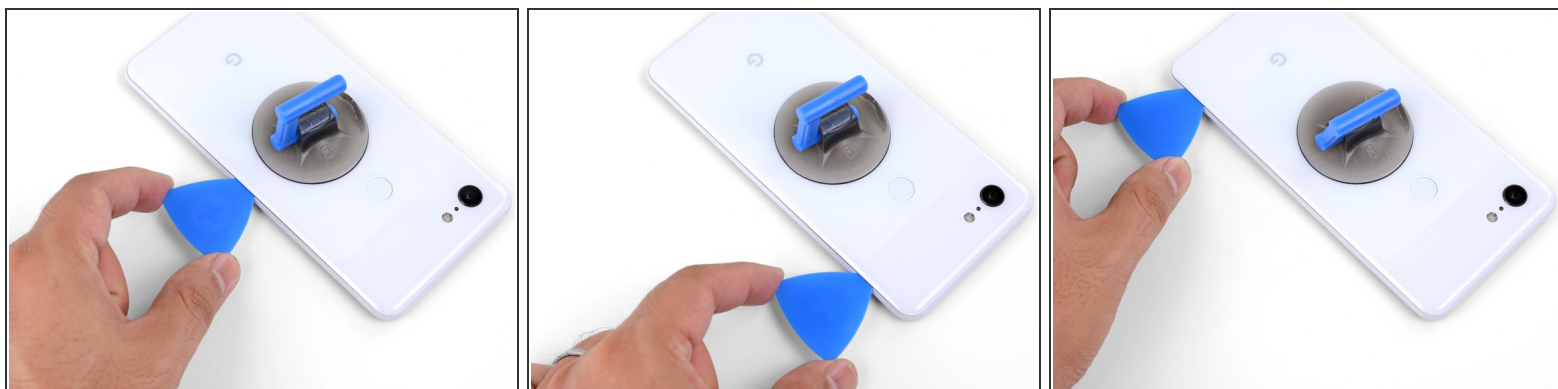
## 手順 3 — 右端接着剤を緩めます

- オープニングピックを右端に沿ってスライドして、接着剤をスライスしながら切開します。
- 接着剤は固まり、冷却されるとスライスが難しくなります。この場合、再度端を温めてスライスしやすくします。
- 端全体をスライスしたら、接着剤が再装着するのを防ぐため、オープニングピックを隙間に残しておきます。

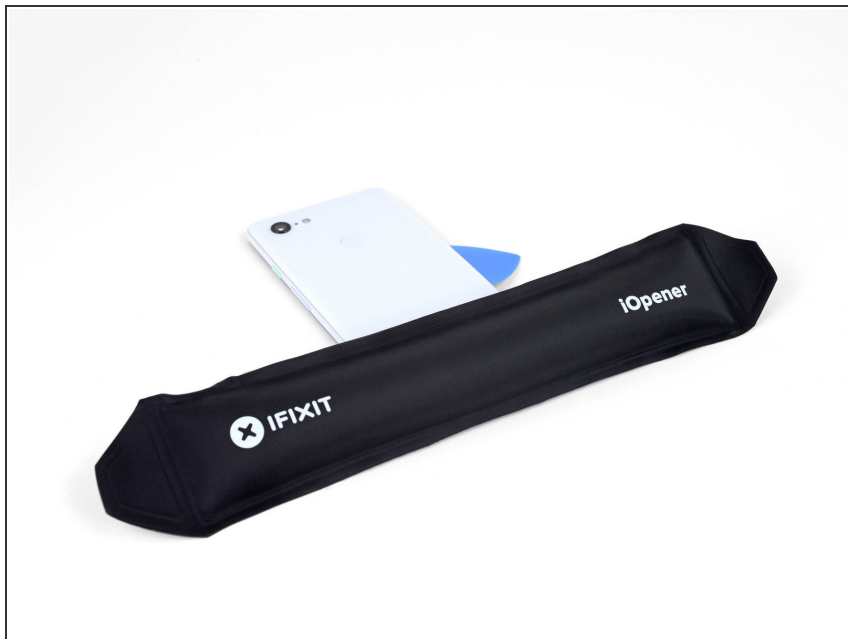
## 手順 4 — バックカバー下側端を温めます

- 温めたiOpenerをバックカバーの下側に沿って、約1分間載せます。

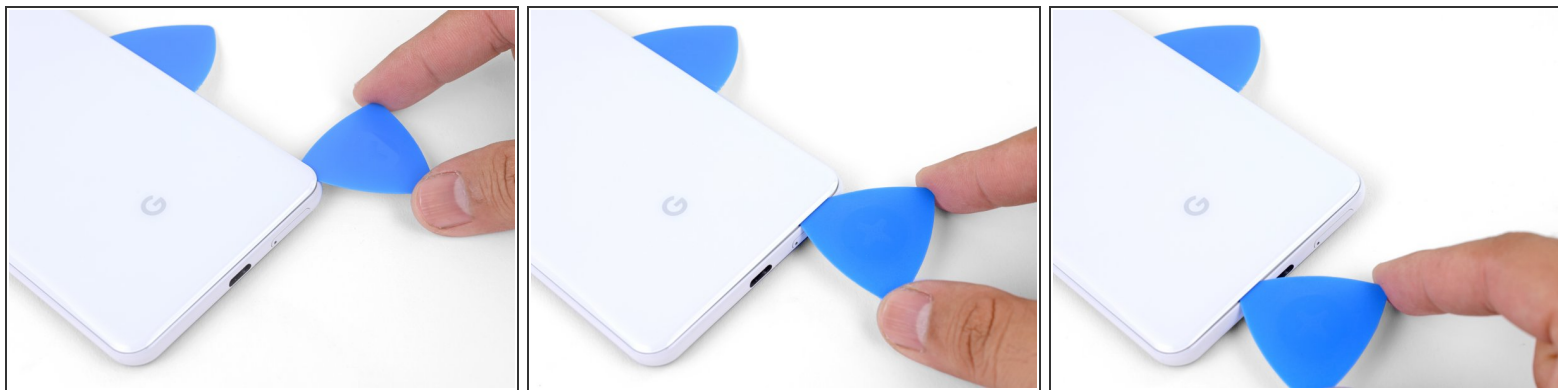
## 手順 5 — 下側の接着剤を切開します

- 開口ピックを使って、下側右端コーナー周辺の接着剤を切開し、続けてデバイスの下側端全体に沿ってスライドします。
- ❗ コーナーをスライスする際は、パネルを割らないよう慎重にゆっくり進めてください。スライド作業が難しくなった場合は、熱を再度当ててください。
- ピックを下側端に残して、接着剤の再装着を防ぎます。

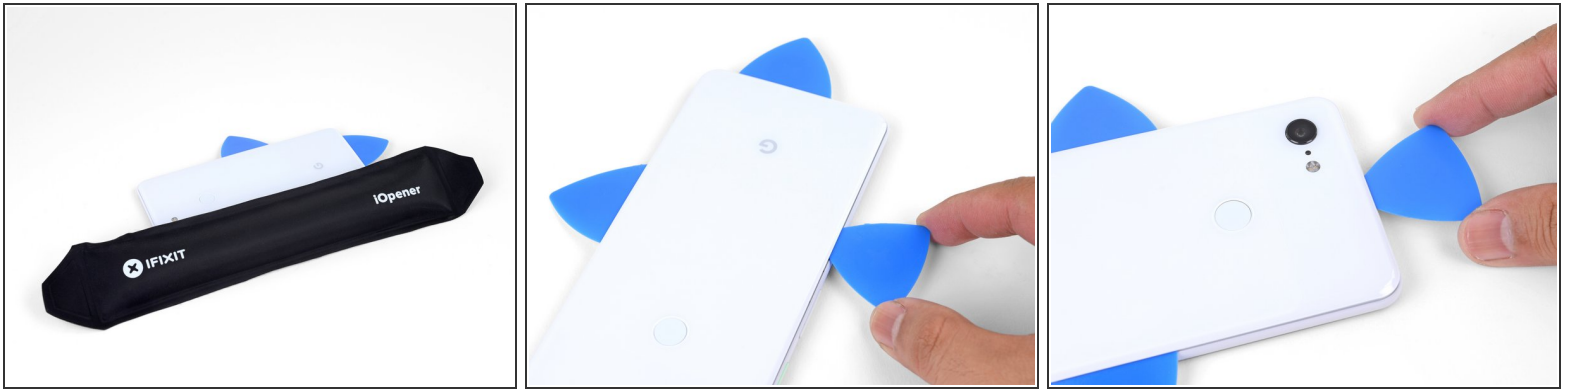
## 手順 6 — 本体残りの端をスライドします

- 続けて、デバイス残りの端を温めて、スライドして接着剤を切開します
- デバイス左側端に沿ってスライドする際はご注意ください。オープニングピックが詰まっている感じがしたら、指紋センサーに絡まっている可能性があります。ピックを隙間からゆっくりと取り出して、再試行してください。
- デバイスの右側端と下側端付近で、接着剤が厚い部分についてもしっかりと切開してください。

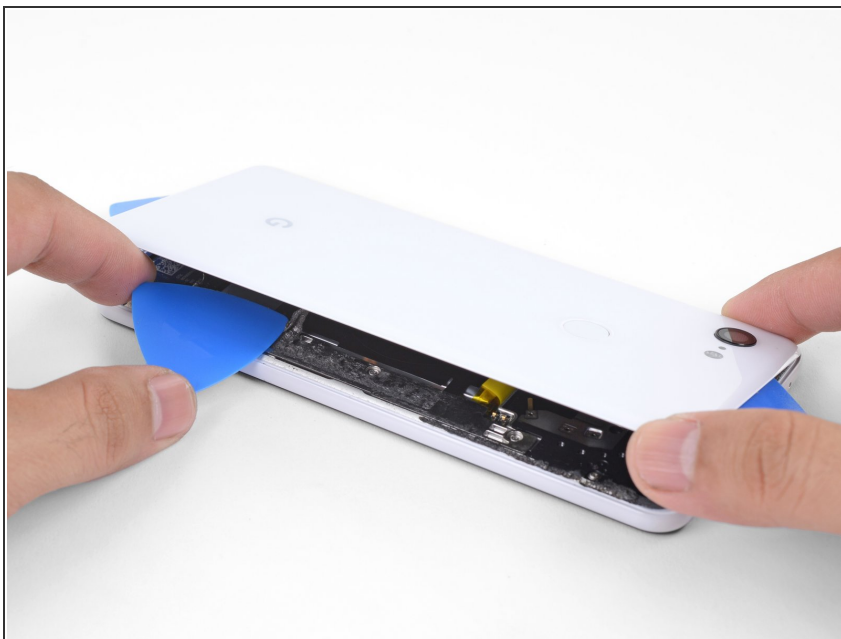
## 手順 7 — 残りの接着剤を切開します

- バックカバーの右側端を慎重にこじ開けます。
- オープニングピックを使って、端に沿って残っている接着剤を全て切開してください。

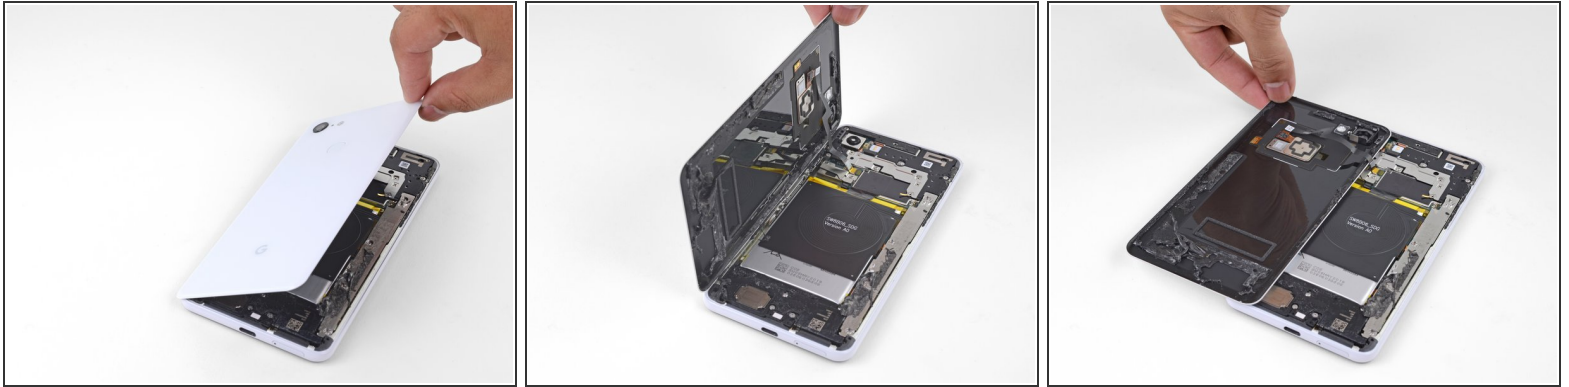
## 手順 8 — バックカバーを開きます

- 本をめくるように、バックカバーの右端を、左側に沿ってめくります。

指紋センサーケーブルを挟まないように気をつけてください。

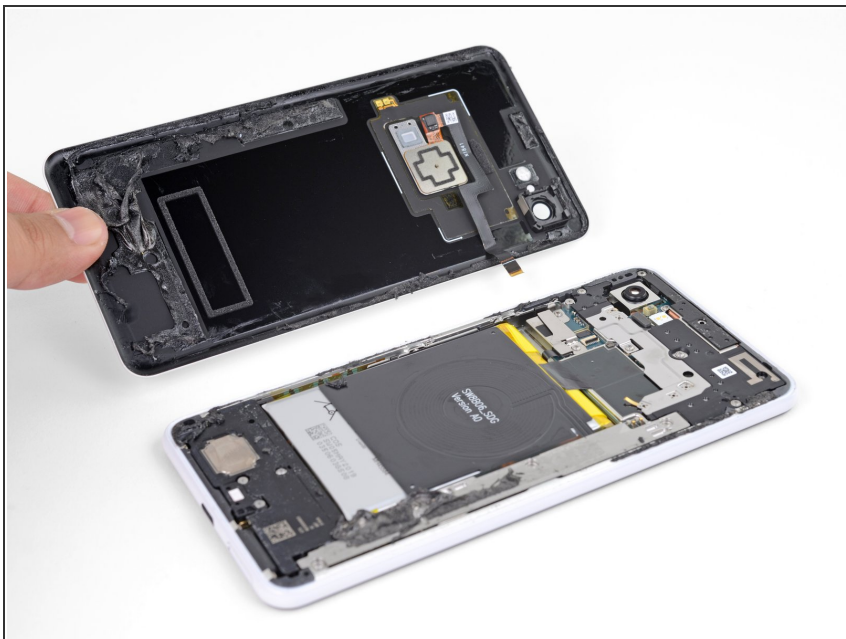
## 手順 11 — バックカバーを外します

- バックカバーを外します。

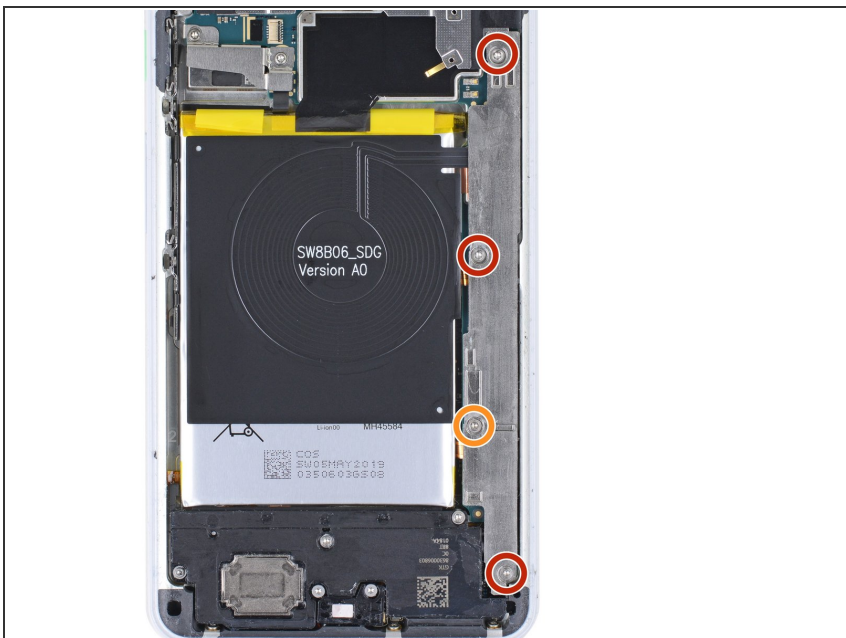
## 手順 12 — メタルカバーのブラケット用ネジを外します

- メタルカバーブラケットを固定しているT3ネジを4本外します。
- 4mm長ネジ—3本
- 3mm長ネジ—1本

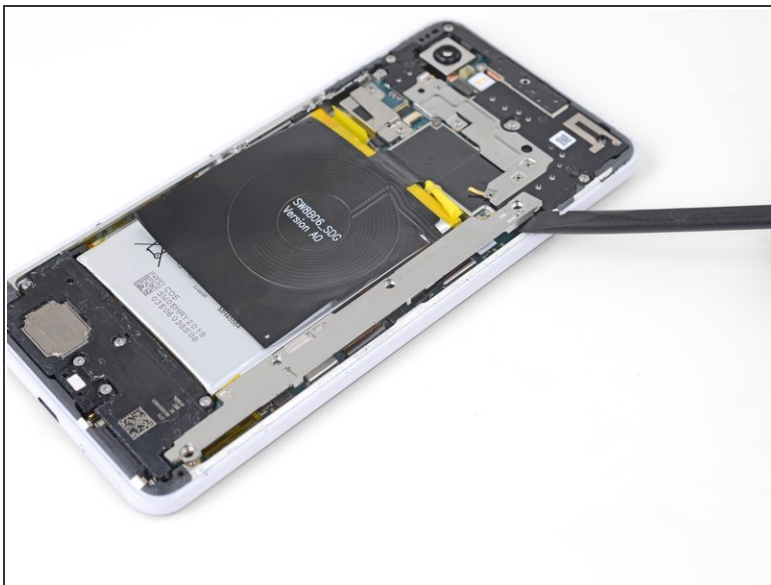
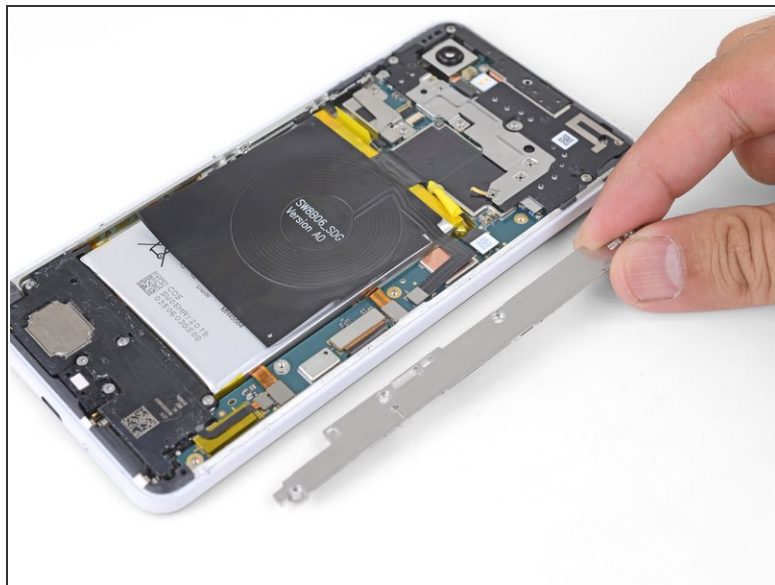
## 手順 13 — メタルカバーブラケットを外します

- スパッツァーの平面側先端を、メタルブラケットの上部右端の下に差し込み、こじ開けながらこれを緩めます。
- メタルカバーブラケットを外します。

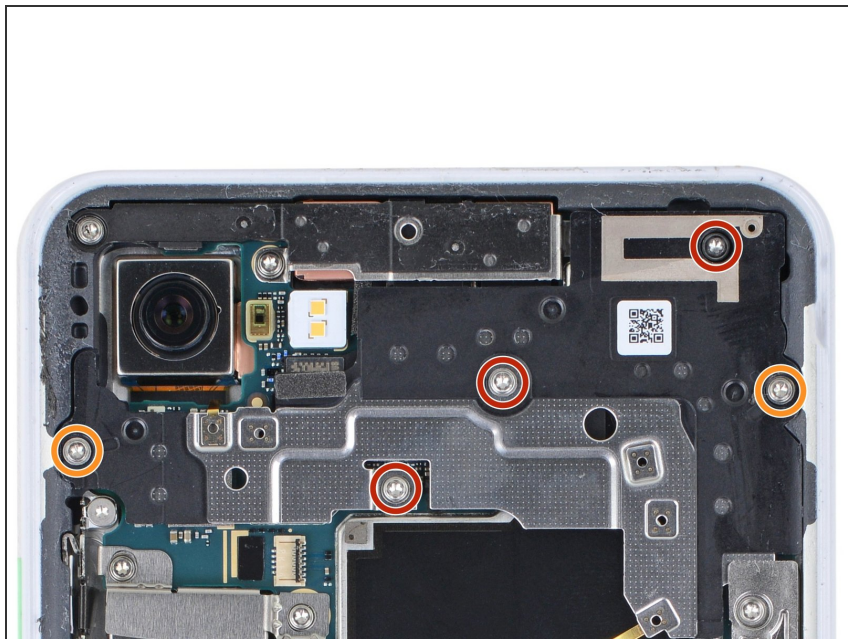
## 手順 15 — マザーボードシールドのネジを外します

- マザーボードシールドを固定しているT3ネジを5本外します。
- 4 mm 長ネジ—3本
- 3 mm 長ネジ—2本

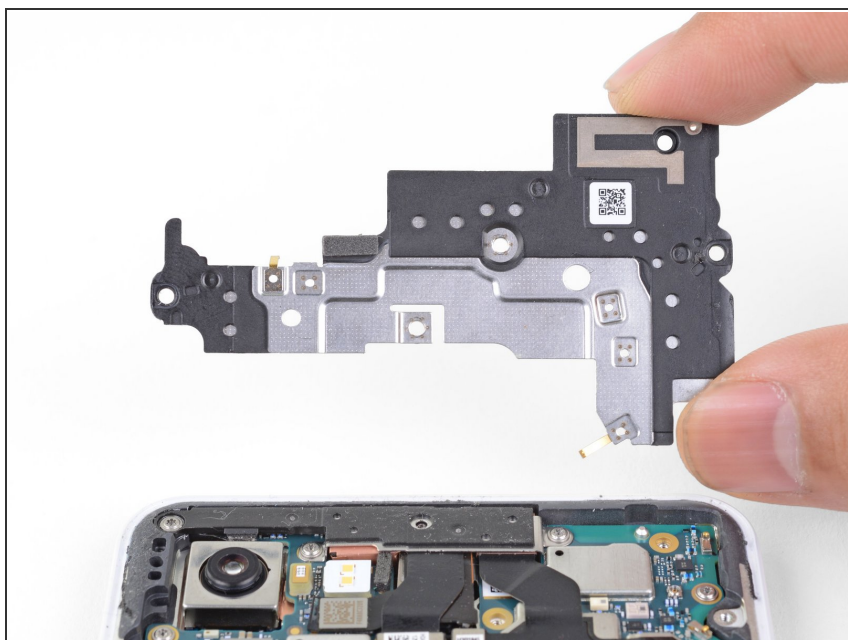
## 手順 16 — マザーボードシールドを外します

- マザーボードシールドを外します。
