MacBook Air 13インチ Retina Display Late 2018 左側ス ピーカーの交換

作成者: Adam O'Camb

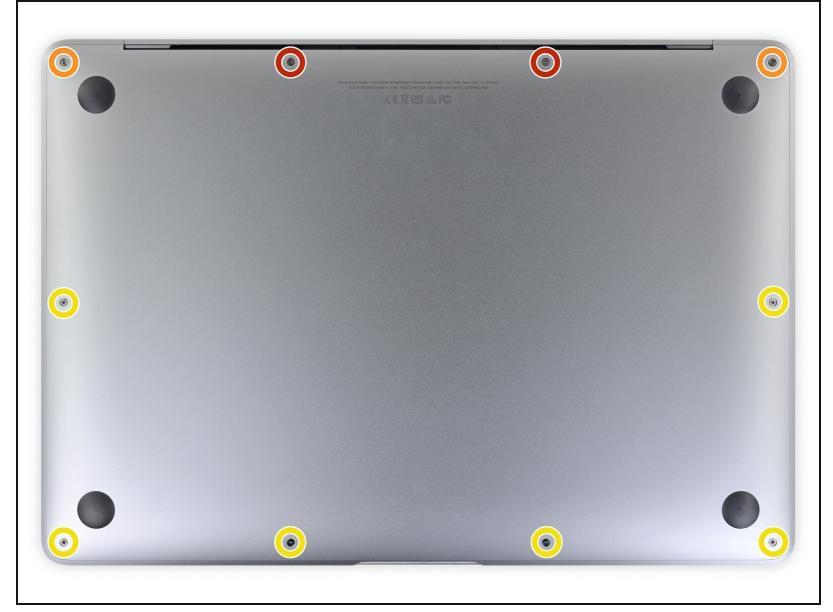
手順1---下部ケースを固定しているネジを外します

- この手順を始める前に、Macの オートブート機能を解除する必要 があります。自動起動中、蓋を 開けるとMacの電源をオンにし、 分解中に誤ってトリガーされる可 能性があります。こちらのガイ 下を参照して自動起動を無効にし ます。
- MacBookにBig Sur v11.1以降が インストールされている場合、自 動起動を無効にするとうまくいか ないことがあります。通常通りに 作業を進めることができますが、 開口できたらすぐにバッテリーを 外してください。
- ⚠ 作業を始める前に、MacBook Air の電源を切り、プラグから外しま す。ディスプレイを閉じて、ラッ プトップ全体を裏返します。
- P5ドライバーを使って、次のネジを外します。
 - 7.9mmネジー2本
 - 7.1mmネジー2本
 - 2.6mmネジー6本

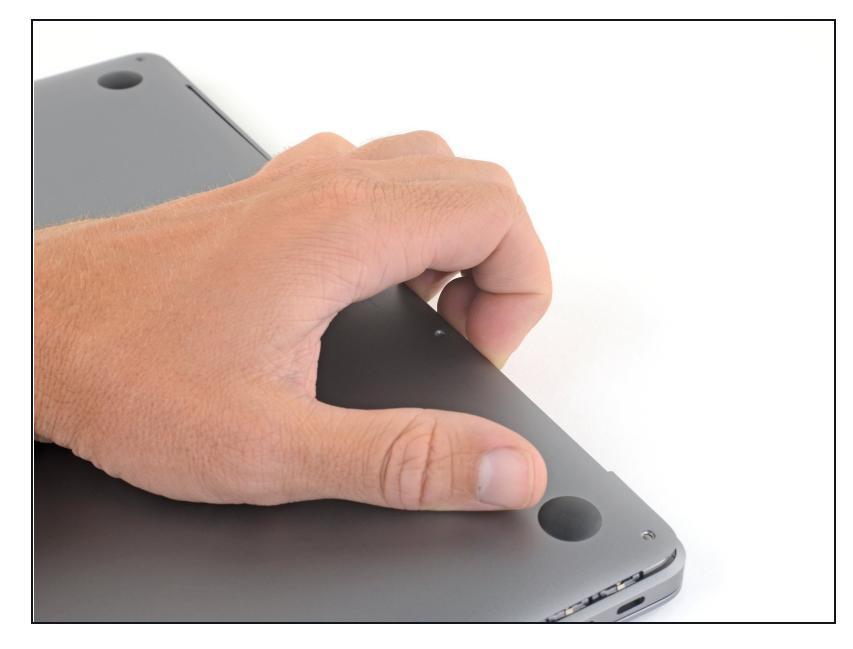
手順2--下部ケースを取り出します。

- 指先をディスプレイと下部ケースの間に挟んで、Airから下部ケースを上向きに引き上げます。
- 下部ケースを取り出します。
- ▼ 再組み立て後、電源に接続するまでMacBookの電源が入らない場合があります。修理を試すには、充電器を接続し、MacBookの電源が入るまで2分ほど待ち、すべてが期待通りに動作することを確認してください。

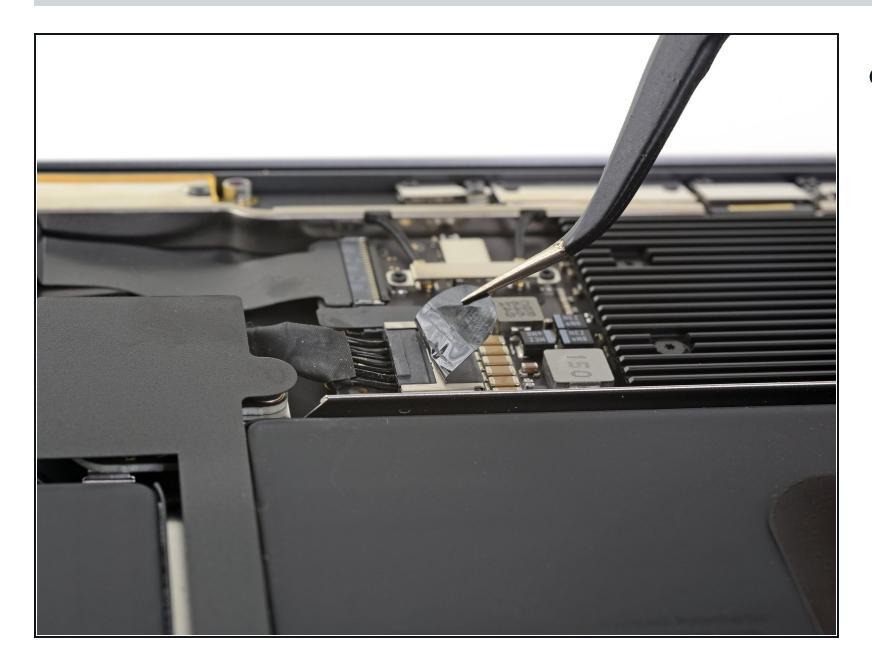
手順3—バッテリーの接続を外します。

バッテリーコネクタを覆っている テープを剥がして、下のコネクタ を露出させます。

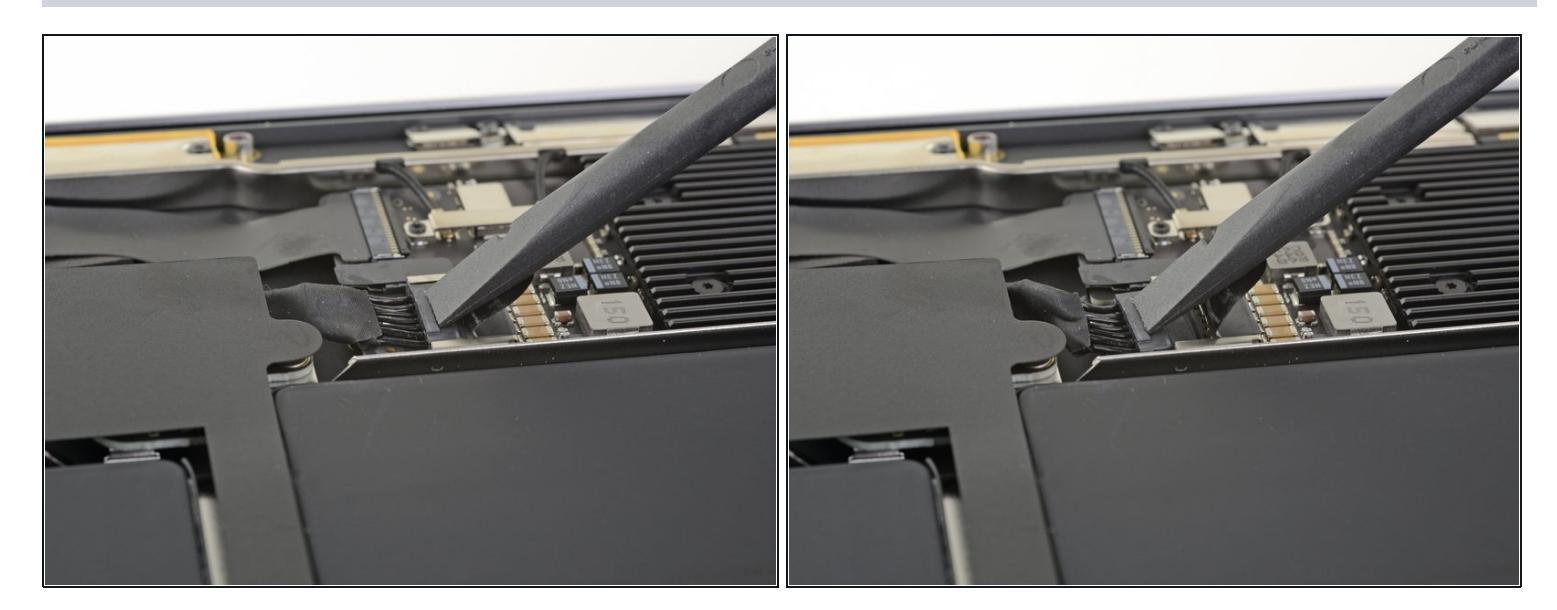
● スパッジャーを使って、バッテリーコネクタの下に差し込み、ロジックボードと並行にスラ イドして、ロジックボード上のソケットからコネクタを外します。

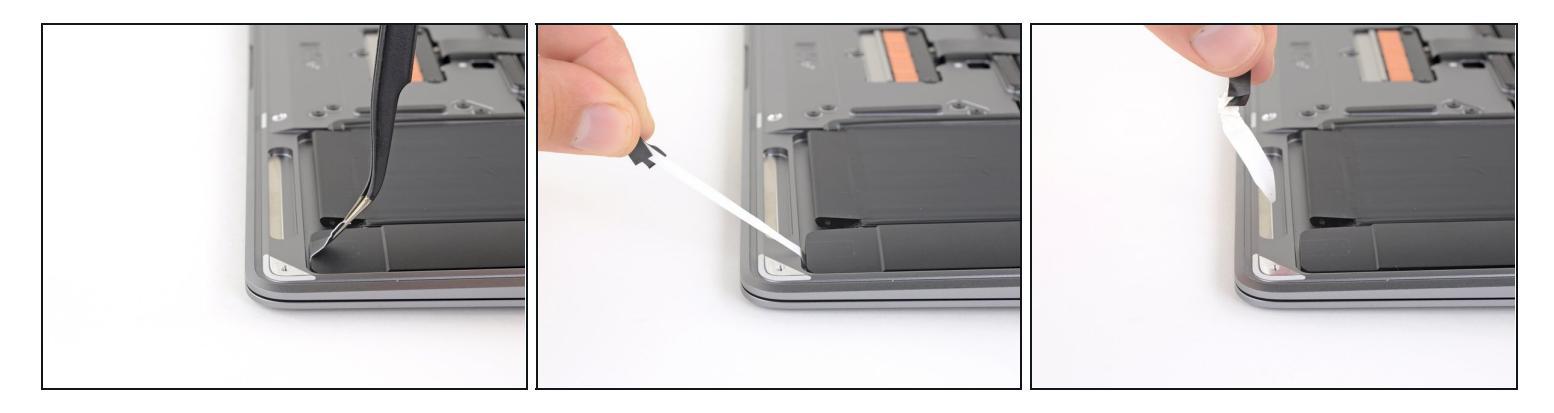
手順5-左側スピーカーの接着剤を剥がします。

- ピンセットを使用して、左側スピーカーの下部にある黒い接着プルタブを指で掴める程度に 持ち上げます。
- 接着ストリップのプルタブをつかみ、ゆっくりと慎重に接着ストリップをスピーカーの下か ら引き抜きます。
- 接着ストリップが壊れた場合、そのままにして、次の手順に進みます。

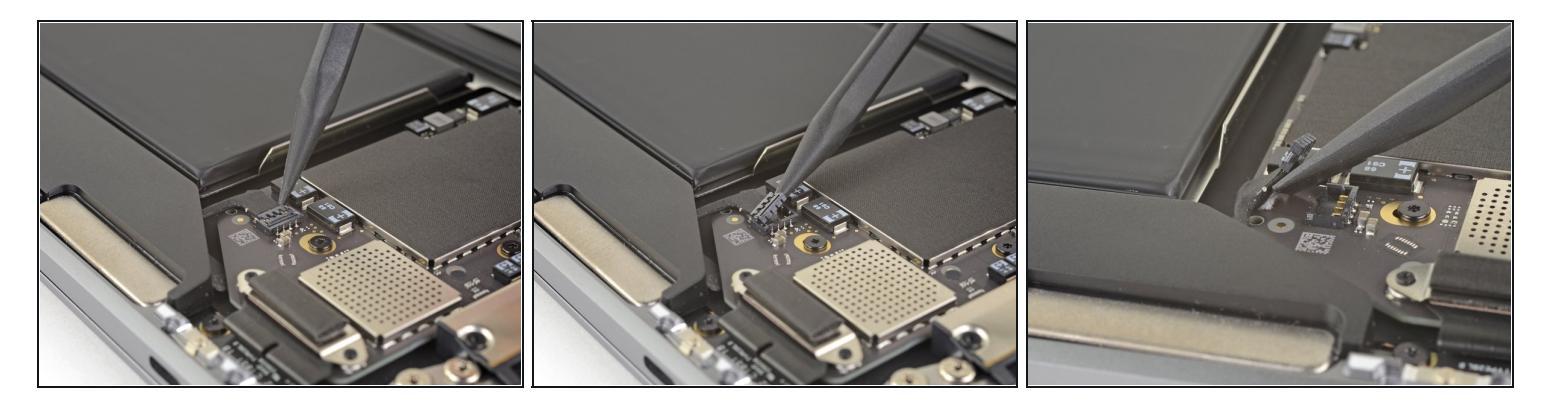
手順4

- スパッジャーの先端を左側スピーカーケーブルの下にスライドして、スピーカーの接続を まっすぐ持ち上げます。
- コネクタの接続が外れたら、スパッジャーの平面側先端をケーブルの下にスライドして、ロ ジックボードにケーブルを固定している接着剤を剥がします。

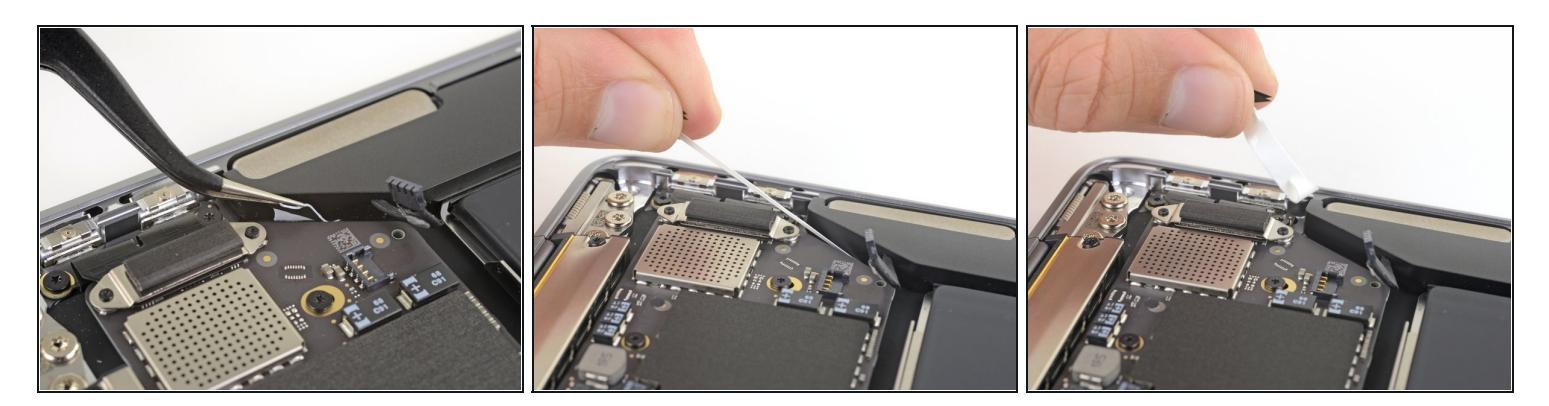
手順7

- ピンセットを使って、左側スピーカー上部の接着プルタブを持ち上げて、指でタブを掴める 高さで止めます。
- 接着ストリップのプルタブをつかみ、ゆっくりと接着ストリップをスピーカーの下から引き 抜きます。
- - スピーカーに熱を当てて、この下に留められた接着剤を柔らかくします。
 - スパッジャーまたは開口ピックをスピーカーの下に注意深くスライドさせ、接着剤を剥がします。

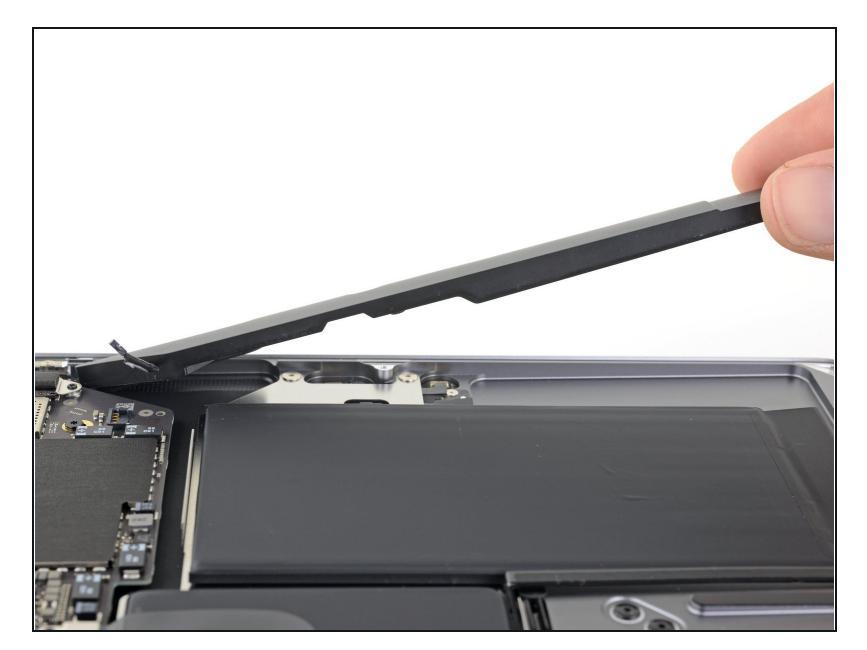
手順8-左側スピーカーを取り出します。

左側スピーカーを底側からまっす
 ぐ持ち上げて、取り出します。

オリジナルのパーツと交換用パーツをよく見比べてください。交換用パーツに付いていない残り のコンポーネントや接着シールなどは、インストールする前に新パーツに移植する必要がありま す。
