# Xbox One Xプロジェクトスカルピオエディション の OUTER ケース 交換

Microsoftが2017年に発売した、Xbox One Xプロジェクトスカルピオエディションの外部ケースを交換します。

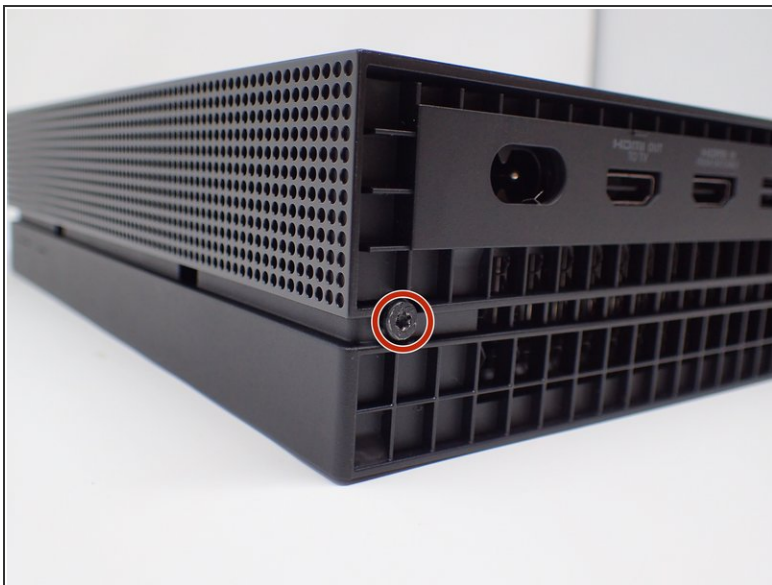
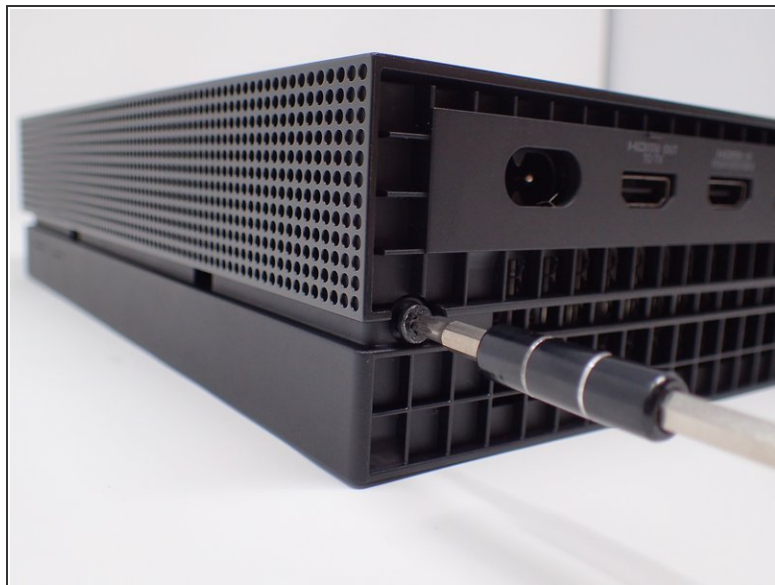
## 手順 1 — アウターケース

- T9トルクスドライバーを使用して、電源入力部の左下にある13 mmのネジを取り外します。

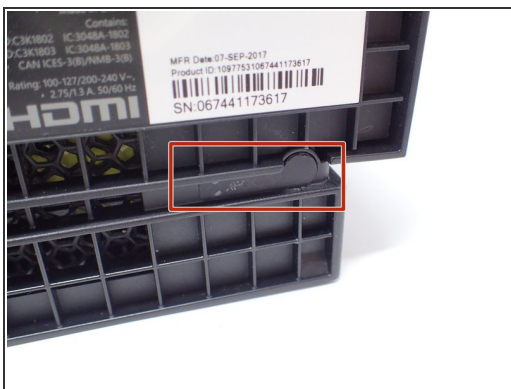
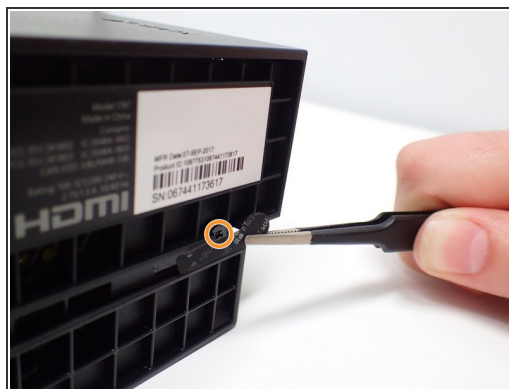
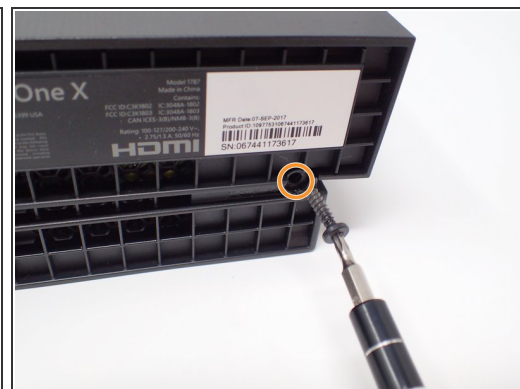
## 手順 2

- 精密ピンセットを使用して、本体の反対側にあるネジタブを剥がします。
- T9トルクスドライバーを使用して、タブの下に隠れていた13 mmのネジを取り外します。

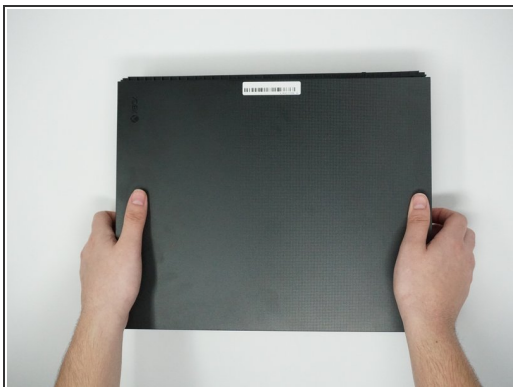
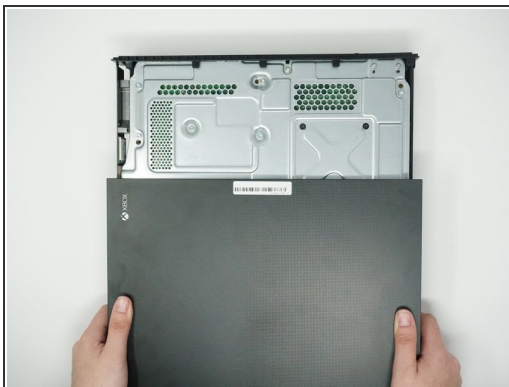
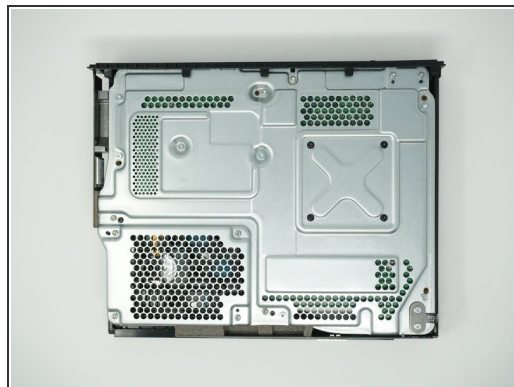
### 手順 3

- Xboxの前面（電源ボタンがある側）を手前に向けます。
- ケースを手前にスライドさせて、ケースの上部を取り外します。

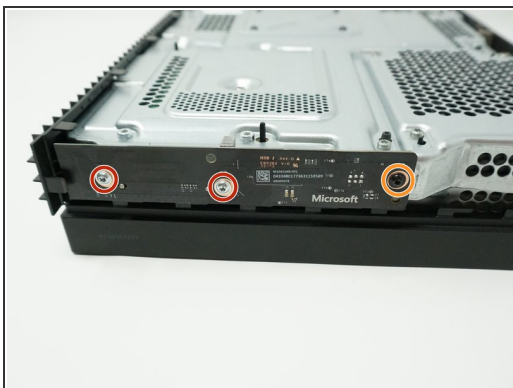
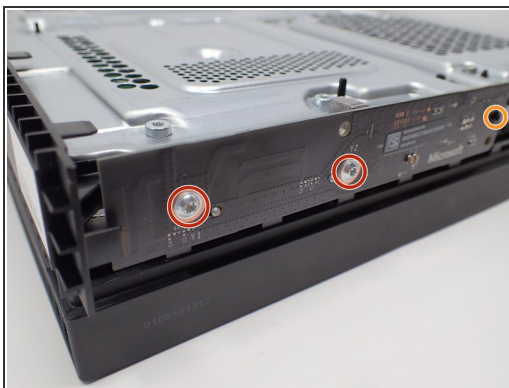
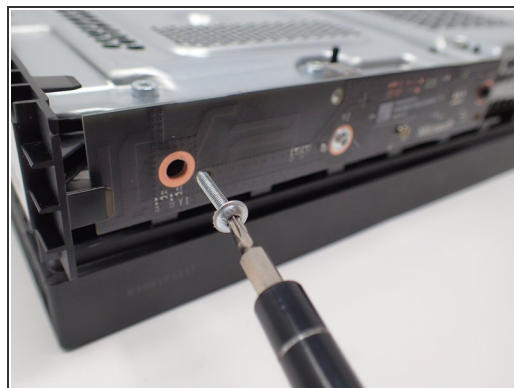
### 手順 4

- T9トルクスドライバーを使用して、回路基板/パネルを内部の金属ケース側面に固定している、銀色の15 mmネジ2本を取り外します。
- 同じドライバーを使用して、同じ回路基板/パネルの右にある黒い9 mmのネジを取り外します。

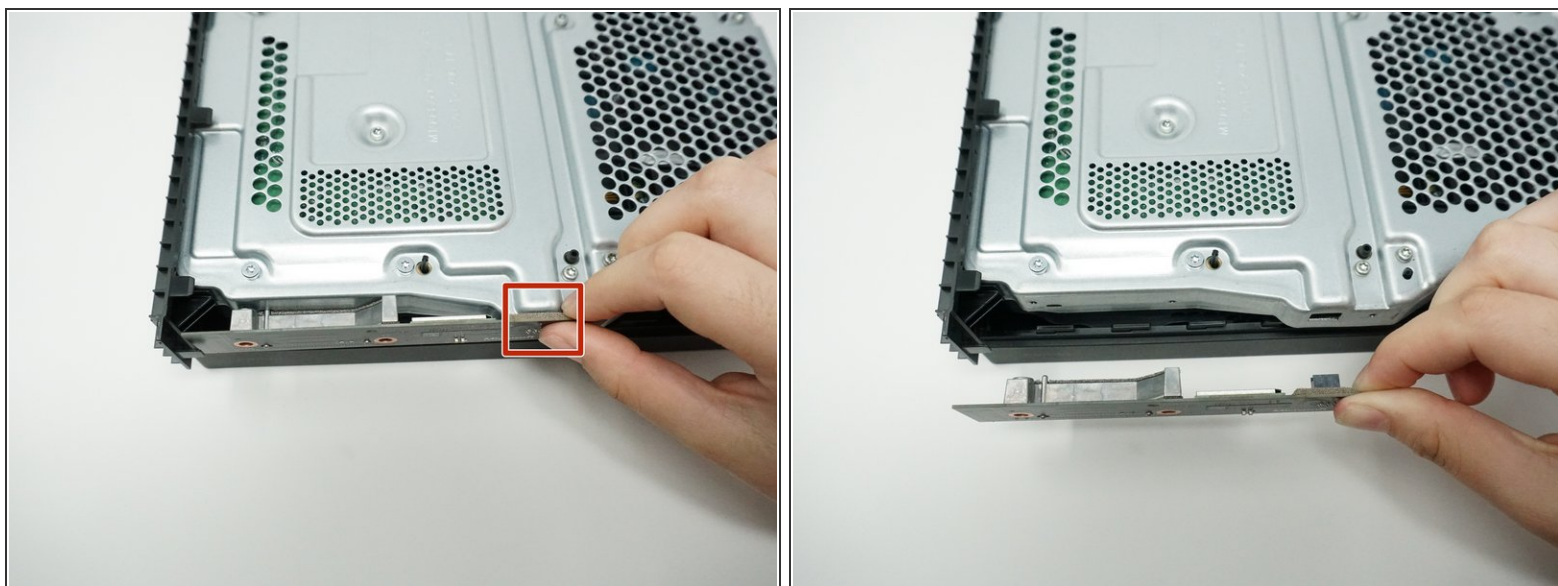
## 手順 5

- デバイスの側面から、ネジを取り外したパネルを手前に引っ張って取り外します。

ⓘ コネクタは損傷しやすいため、慎重に取り扱ってください。

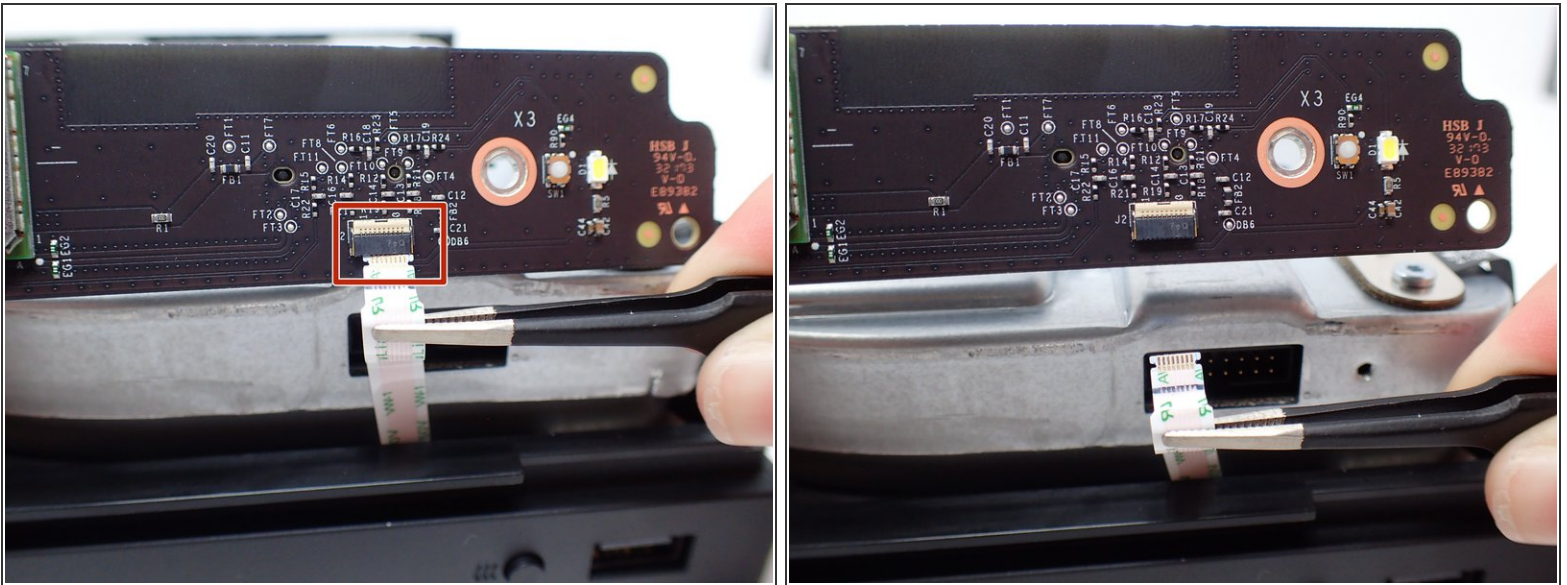
## 手順 6

- 白いクリップの上部端を下向きに引っ張り、それから精密ピンセットを使用して、白いコネクタを外れたパネルから取り外します。
- ① コネクタは損傷しやすいため、無理に引っ張らないでください。必ず細かく動かしながら取り外してください。

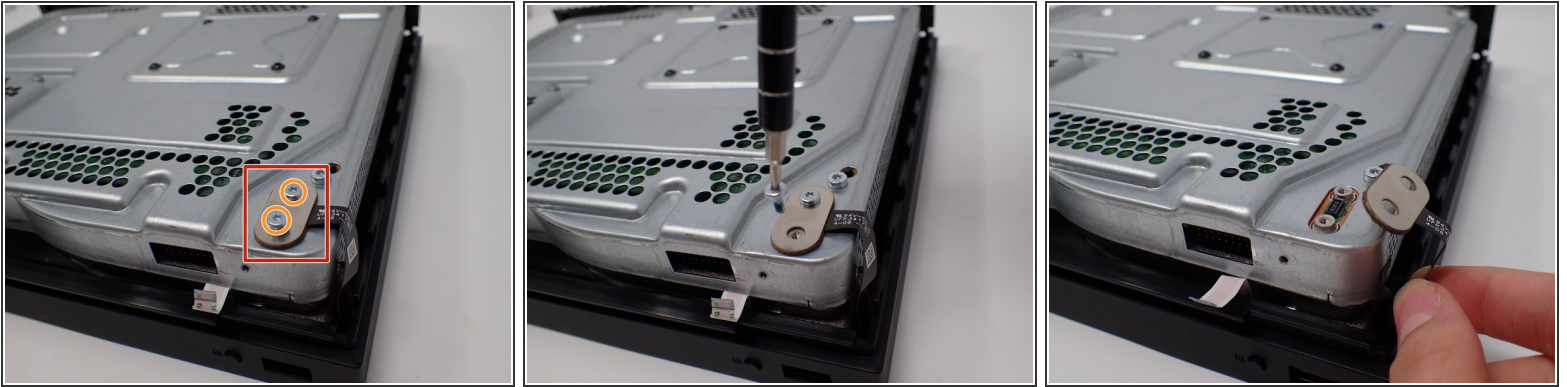
## 手順 7

- デバイス上部の隅 ( 白いコネクタのすぐ上 ) に、楕円形のプレートが2本のネジで固定されています。
  - この2本の7 mmネジを、T9ドライバーで取り外します。
  - 取り外したプレートを、側面に向かって持ち上げます。
- ❗ まだプレートはデバイスに接続されています。

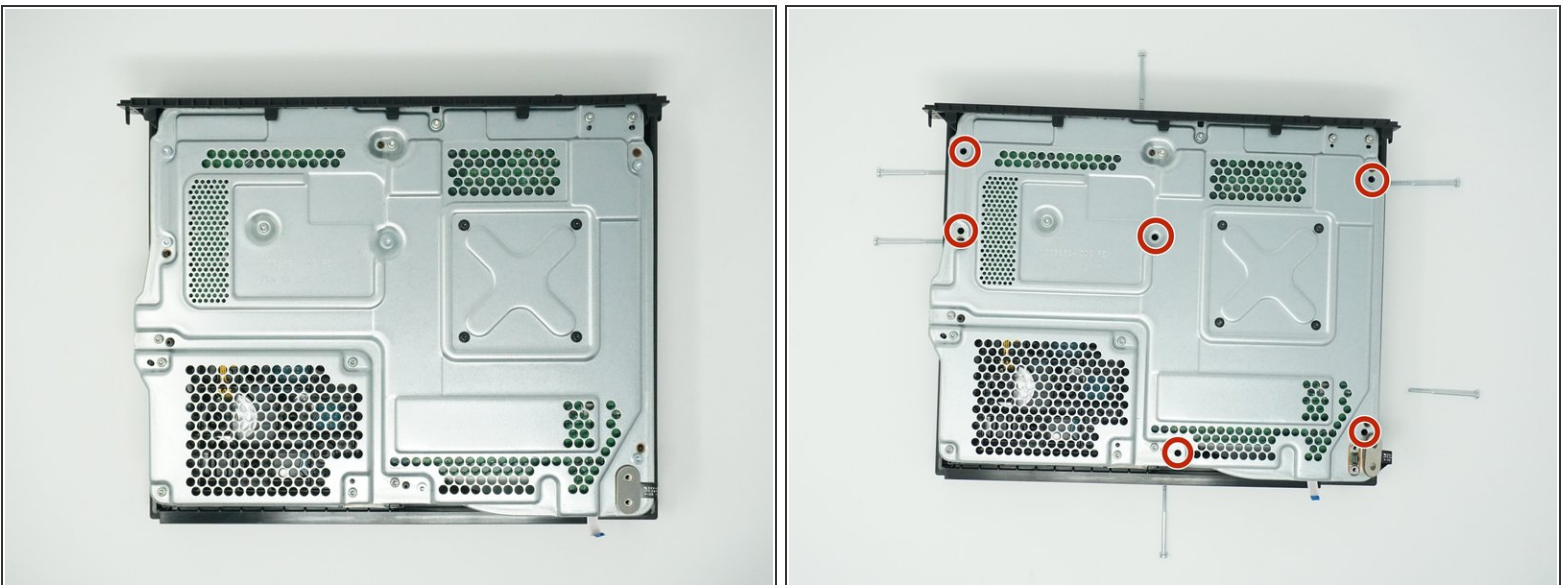
## 手順 8

- T9トルクスドライバーを使用して、底面をアウターケースに取り付けている、47 mmの長軸ネジ6本を取り外します。

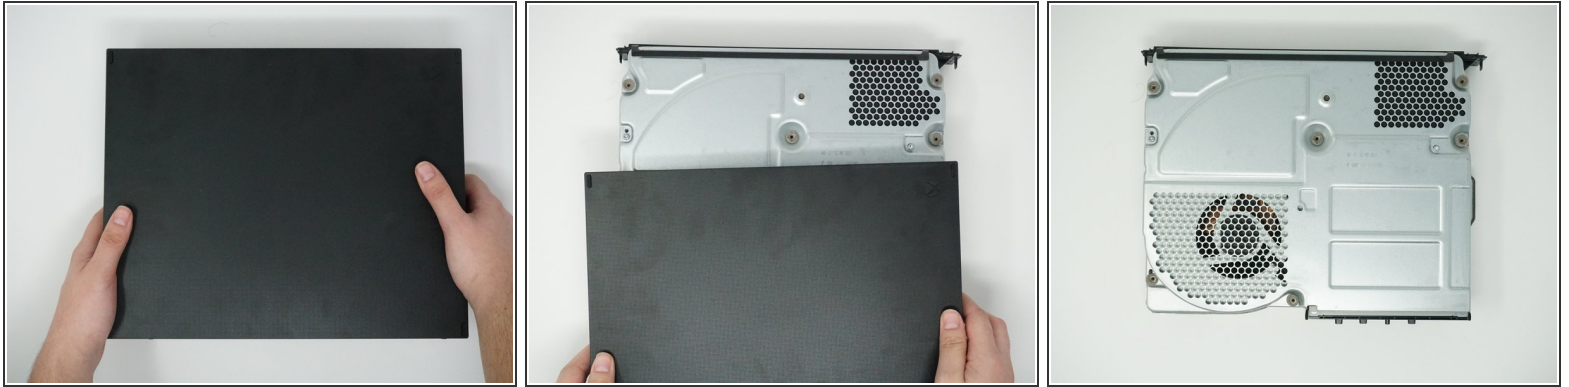
## 手順 9

- Xboxを裏返して、ケースの底部を上に向けます。
- ケースの底部を持ち上げ、手前に引っ張ってXboxから分離します。
