## Samsung Galaxy S9イヤホンスピーカーの交換

作成者: Jonne Vicario

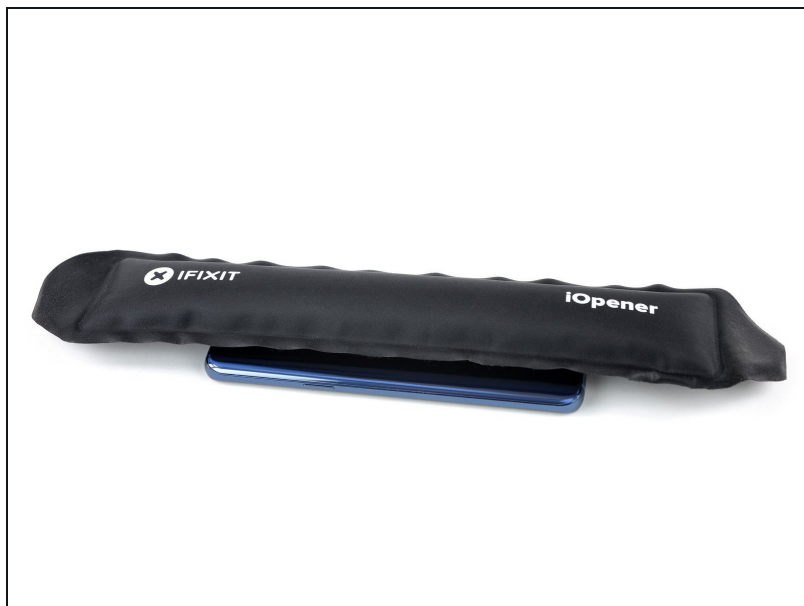
## 手順 1 — リアガラスの取り外し

- デバイスの電源を切ります。
- [温めたiOpener](#)をリアガラスの下に載せて、留められた接着剤を緩めます。温めたiOpenerを約2分間載せます。バックカバーを外すには、数回この手順を繰り返す必要があるかもしれません。
- ① 接着剤を十分に温めてカットするには、取り外し作業中、iOpenerを複数回に渡って温めなければなりません。オーバーヒートしないように、iOpener使用方法を参照してください。

⚠ Samsung Galaxy S9の接着剤はとても頑丈です。iOpenerでデバイスが開かない場合は、ヘアドライヤー、ヒートガンやホットプレートを使ってください。デバイスを温めすぎないようにご注意ください。AMOLEDディスプレイと内部に搭載されたバッテリーは熱によるダメージに弱いからです。

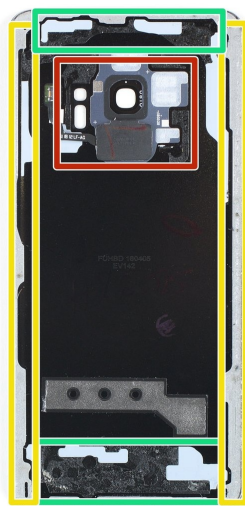
## 手順 2

- 次の手順では、バックカバーに固定されている接着剤を切り込みます。
- ① バックカバー内側に付けられた接着剤は画像のようにレイアウトされています。
- 画像で示されたエリアの接着剤をスライスしてください。
  - 多量の接着剤が使用されています
  - 少量の接着剤が使用されています
- このセリアの接着剤はスライスしたり、こじ開けないでください。指紋認証センサのフレックスケーブルが搭載されています。

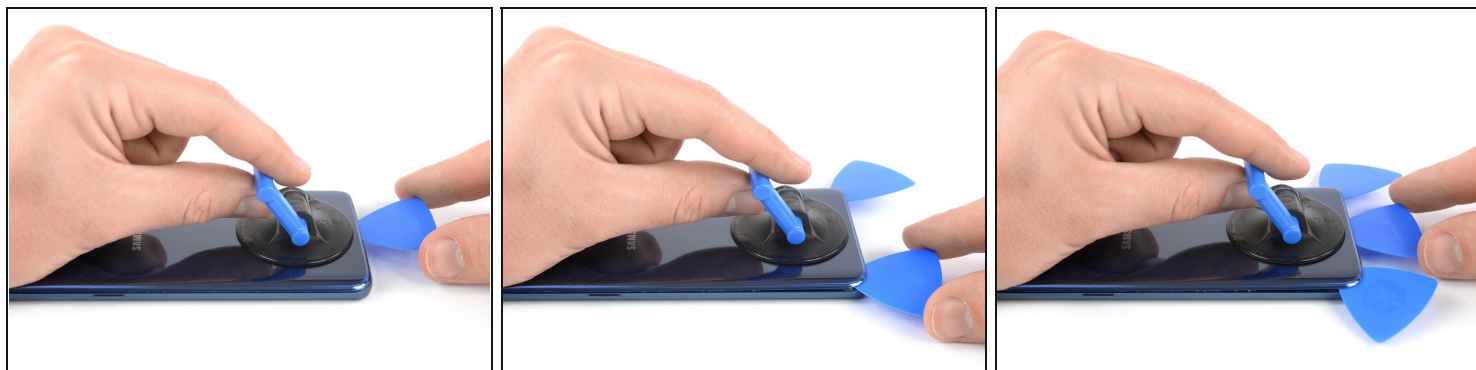
### 手順 3

- ① デバイスのリアガラスがひび割れの状態であれば、吸盤カップがうまく装着できません。[強力なガムテープ](#)を使うか、吸盤カップに強力ボンドを付けて作業を進めてください。
- バックカバー上に吸盤カップを押し込んで取り付けます。
  - バックカバーの下側端を吸盤カップで持ち上げて、バックカバーとフレームの間にわずかな隙間を作ります。

① この作業にはかなりの力を要します。しかし、吸盤カップを差し込むためのわずかな隙間を作るだけで十分です。もし上手く行かない場合は、さらに温めて接着剤を柔らかくしてから再度作業を進めてください。接着剤はすぐに冷却してしまいます。そのため、何度も温めなければなりません。
  - 開口ピックを隙間に差し込み、下部の右側コーナーまでスライドします。
  - 2枚目の開口ピックを差し込み下側左のコーナーにスライドします。
  - 3枚目の開口ピックをデバイス本体下側の先端に差し込みます。この開口ピックはリアガラスの取り外し作業中、再装着するのを防ぐため、差し込んだ状態のままにします。

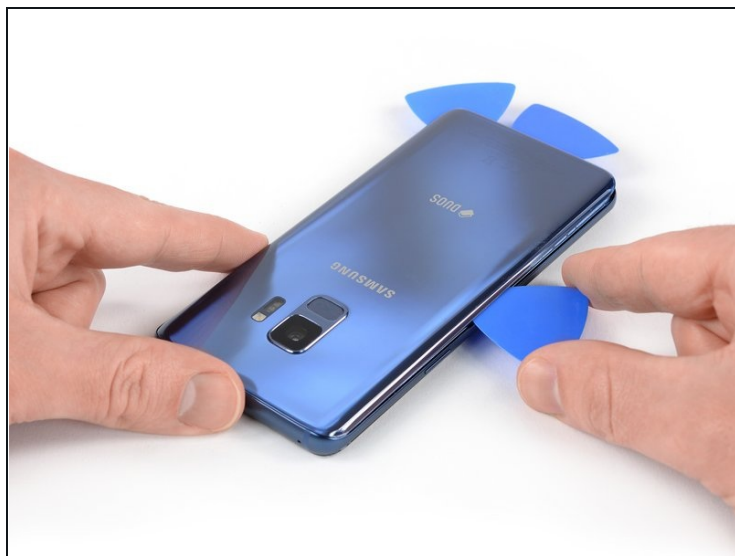
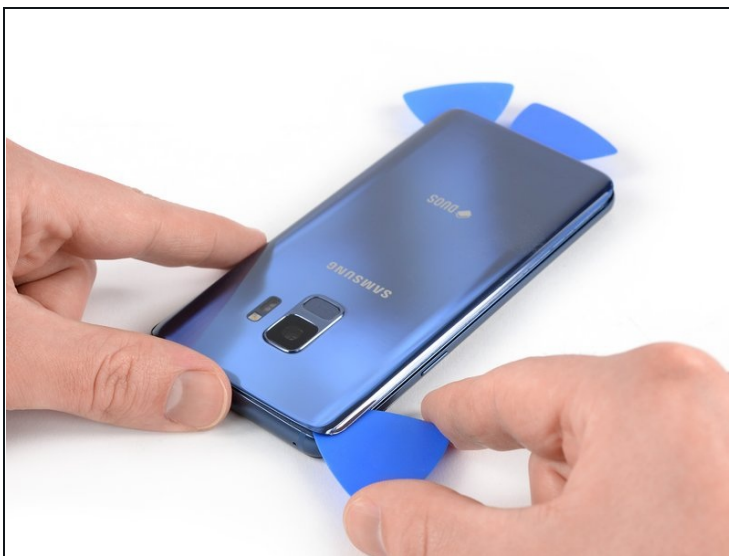
#### 手順 4

- 開口ピックの先端のみを差し込みながら、下部左側のコーナーからデバイス上部に向けてスライドします。
- 開口ピックを上部コーナー周辺までスライドしながら、接着剤が再装着するのを防ぐため、その位置に差し込んだままにします。

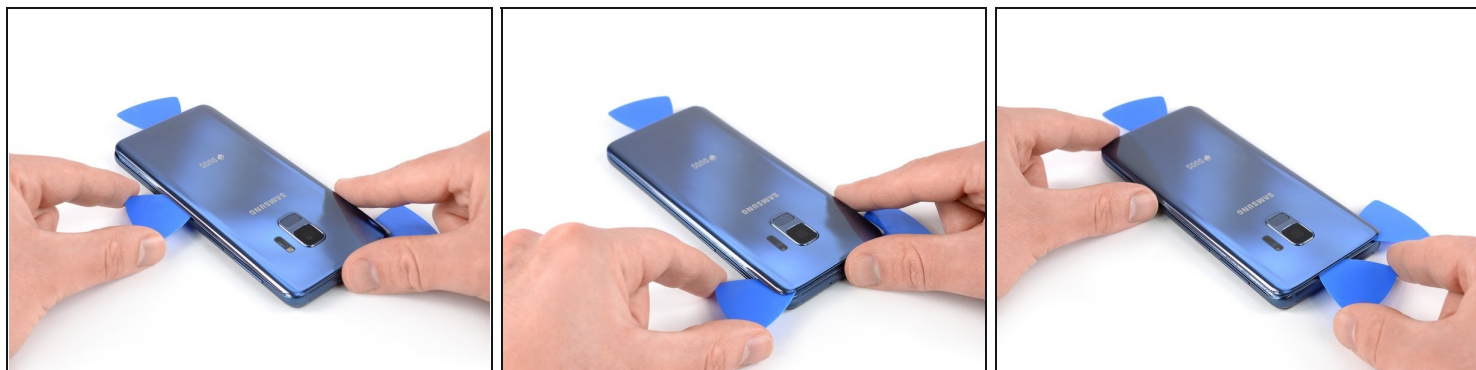
## 手順 5

- 下部右側コーナーから開口ピックをデバイス上部に向けてスライドします。  
⚠ 接着剤が硬くなってカットできない場合は、さらに接着剤を温めて柔らかくします。この作業では、常にバックカバーにストレスが加えられており、接着剤が十分に柔らかくなっていないければ、バックカバーにダメージを与えてしまいます。
- 開口ピックをコーナー周辺でスライドし、デバイス上部に残っている接着剤をカットしてください。
- ⚠ まだデバイスを完全に開かないでください。壊れやすい指紋認証センサのケーブルがマザーボードとバックカバーを繋いでいます。

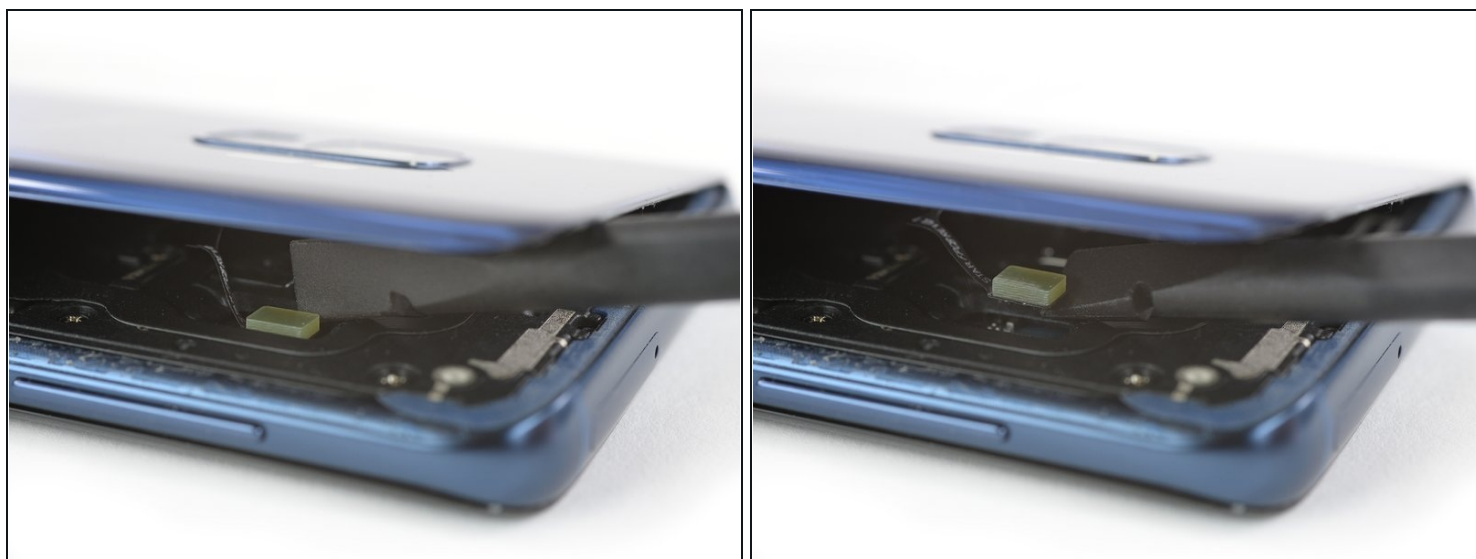
## 手順 6

- ボリュームボタンが搭載されている側のリアガラスから慎重に持ち上げます。
- スパッジャーの先端を使って、指紋認証センサのフレックスケーブルの接続を外します。

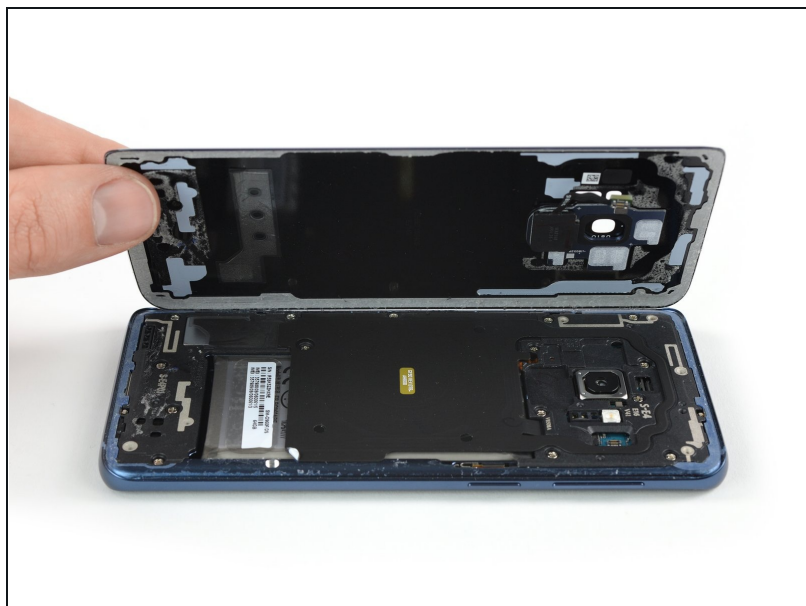
## 手順 7

- リアガラスを取り出します。
- 再組み立ての際は、この[修理ガイド](#)に従って、接着剤を交換してからリアガラスを装着してください。
- リアガラスを交換する場合は、[この修理ガイド](#)に従って、指紋センサを含むリアカメラのベゼルを移植してください。

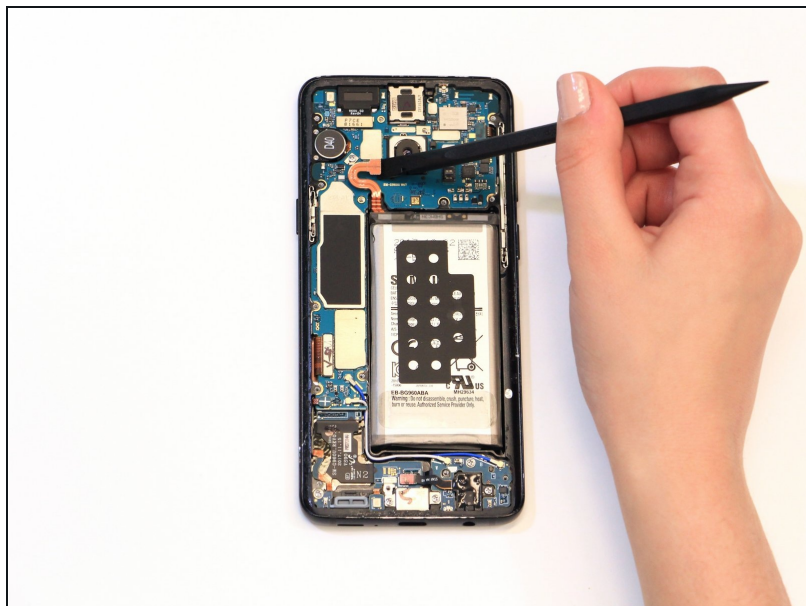
## 手順 8 — マザーボード

- スパッジャーを使って、接続部をこじ開けて、バッテリーの接続を外します。

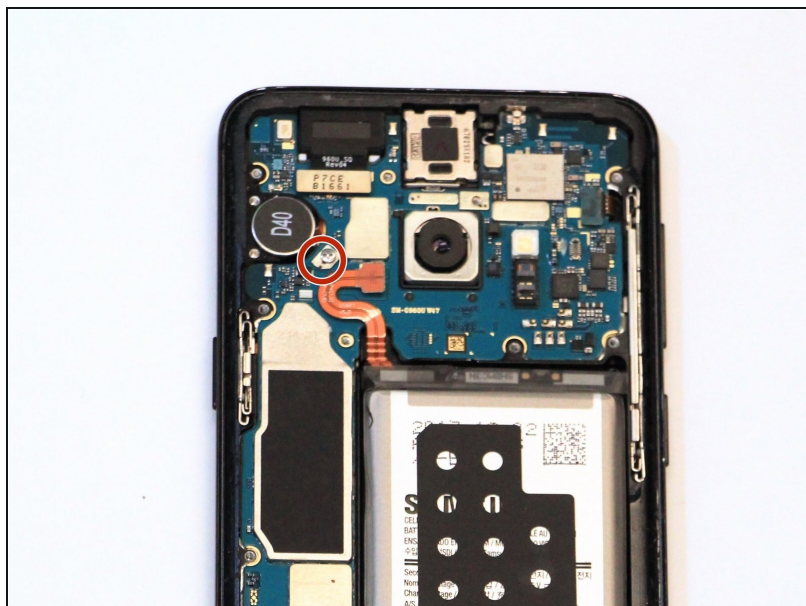
## 手順 9

- #000プラスドライバーを使って、3mmネジを1本外します。

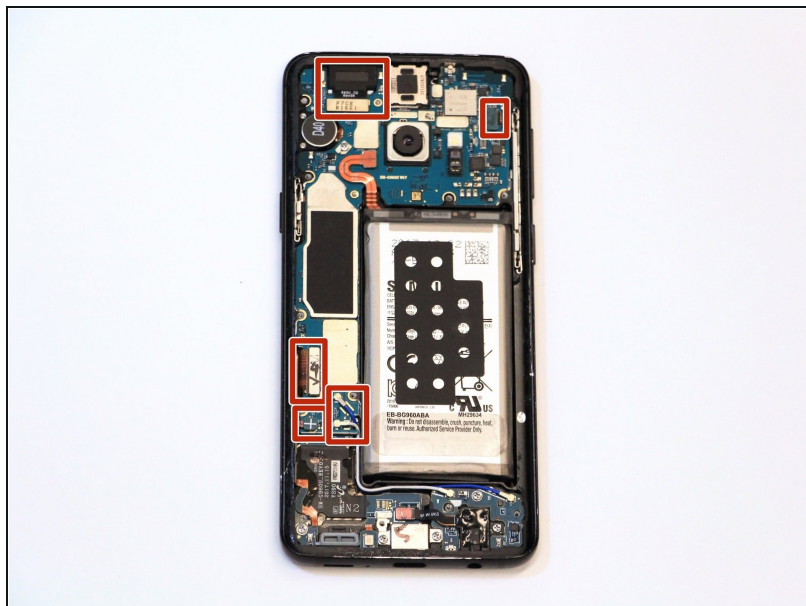
## 手順 10

- スパッジャーで6つのケーブルの接続を外してください。

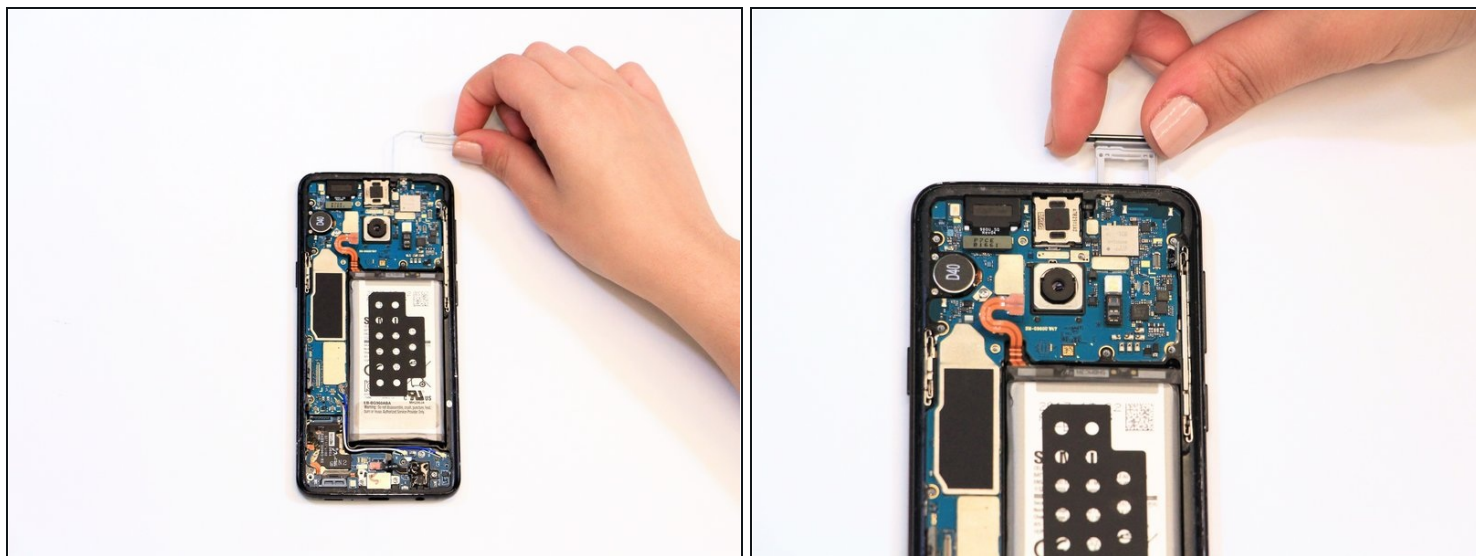
## 手順 11

- SIMカード用エジェクトツールもしくは紙クリップをまっすぐ伸ばして、リリース用のレバーを押し込んで、SIMカードを取り出します。

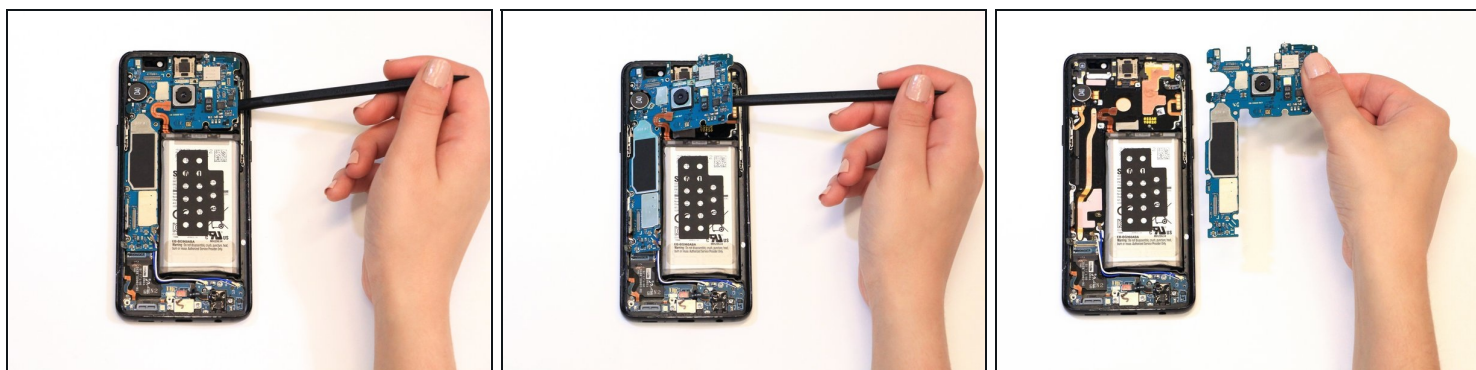
## 手順 12

- スパッジャーでマザーボードをこじ開けて、取り出します。

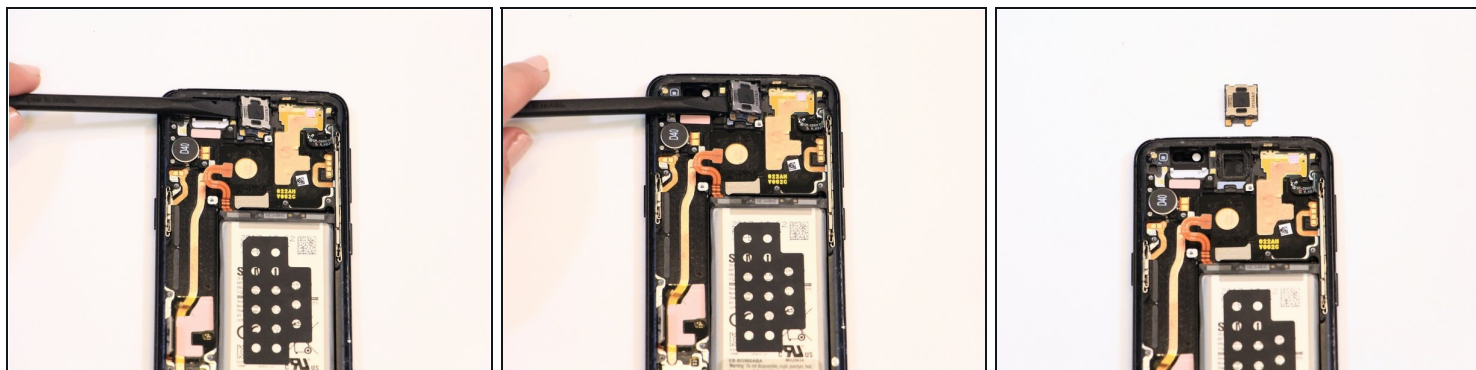
### 手順 13 — イヤホンスピーカー

- スパッジャーを使って、フロントディスプレイからイヤホンスピーカーをこじ開けて取り出します。

デバイスを再組み立てする際は、これらのインストラクションを逆の順番に従って作業を進めてください。
