Nexus 5X ヘッドホンジャックの交換

Nexus 5Xに搭載されたヘッドホンジャックを交換する方法です。

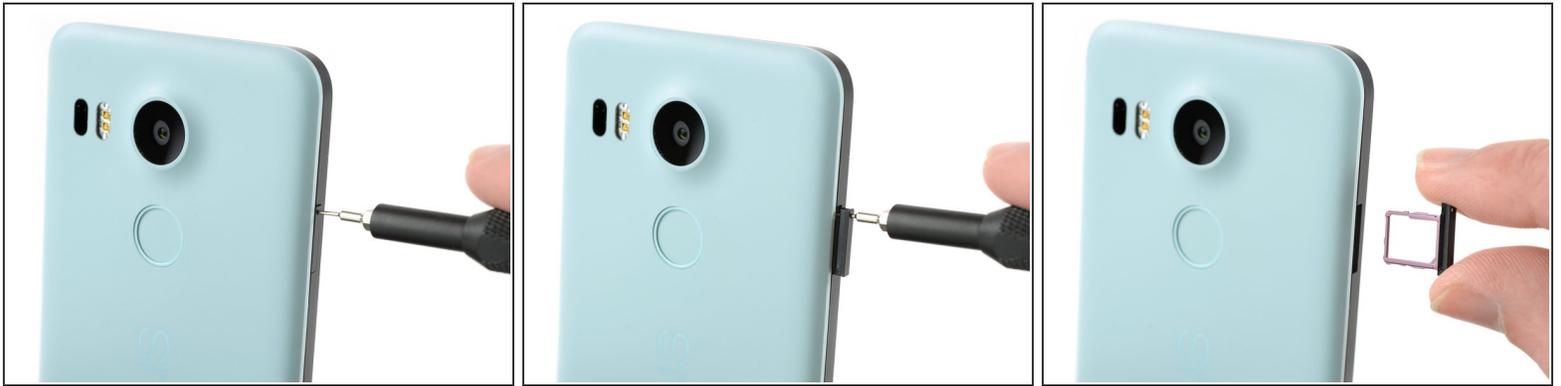
手順 1 — SIMカードトレイ

- SIMカード取り出し用ツールを使ってSIMカードトレイ上の穴に差し込みます。
- ツールを押し込むと、SIMカードトレイが外れます。
- SIMカードトレイを取り出します。

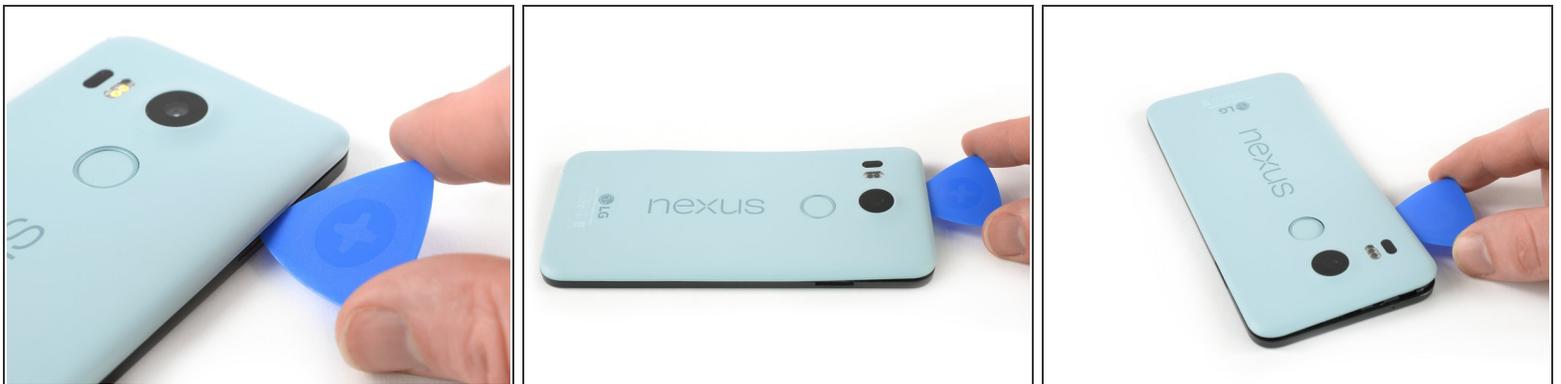
手順 2 — リアパネル

- SIMカードトレイスロットの開口部分にピックを差し込んで、リアパネルを固定している最初のプラスチック製クリップを外すため、横向きにピックを捻ります。
- 開口ピックをデバイス上部端に差し込み、スライドしながら、リアパネルを固定しているプラスチックのクリップを外します。

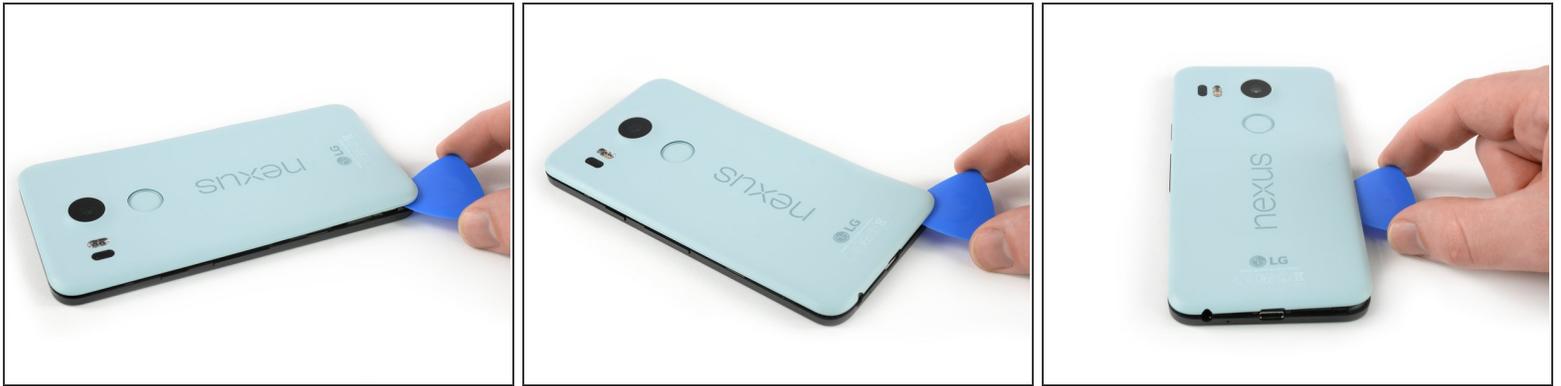
手順 3

- 続けて開口ピックをデバイスの各コーナー周辺にスライドさせて、リアパネルを固定しているクリップを全て外します。

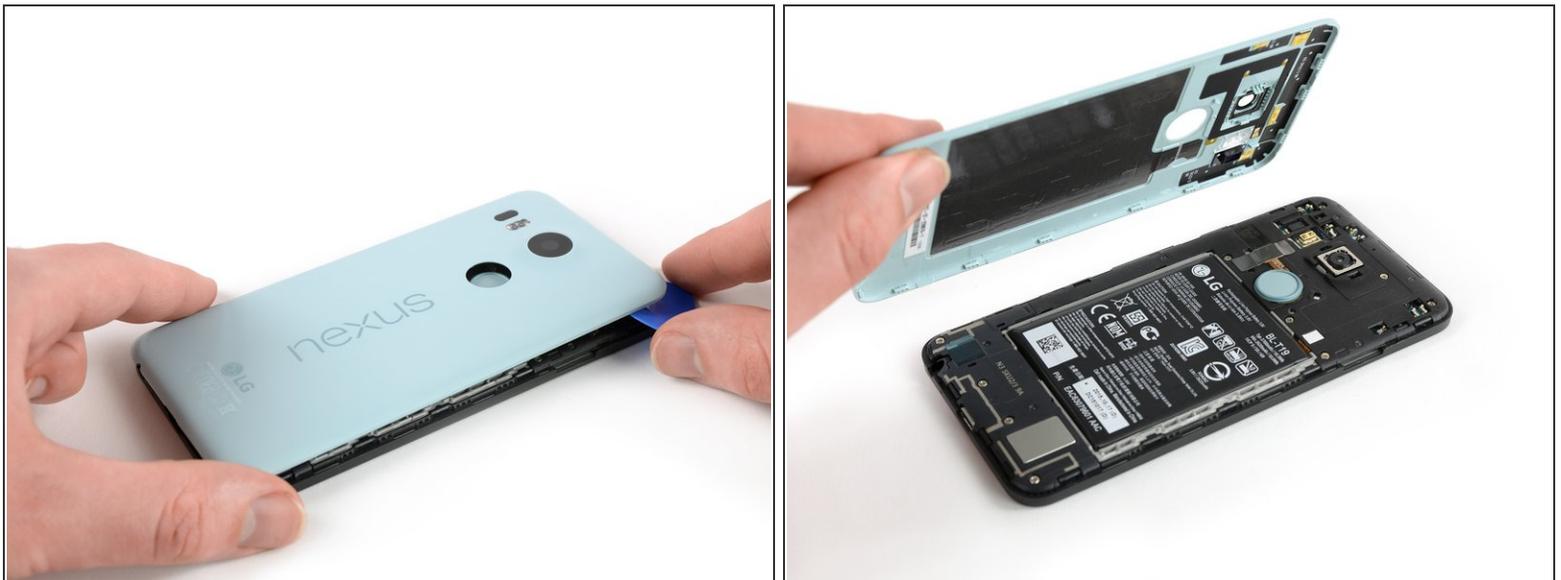
手順 4

- 開口ピックをわずかに斜めにひねり上げて、リアパネルを掴める程度まで開きます。
- 指紋認証センサーの隣に、さらに2つのプラスチック製クリップがあります。これらをリアパネルが解放されるまでゆっくりと外します。
- リアパネルを取り外します。

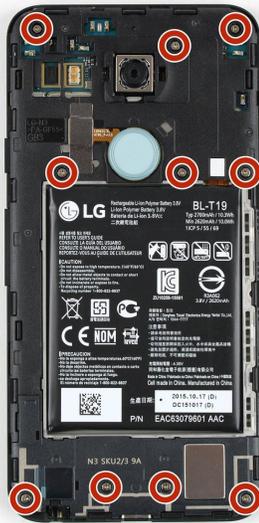
手順 5 — ミッドフレーム

- ミッドフレームを固定している3.6 mmプラスネジを10本外します。

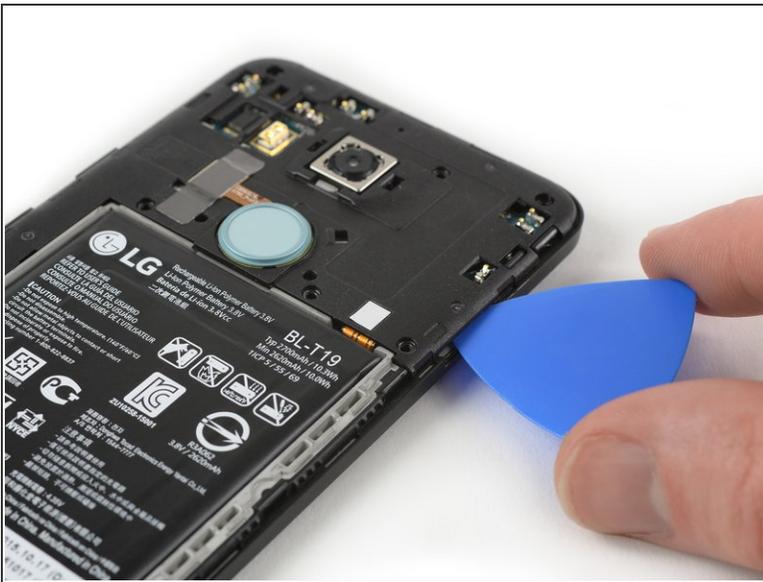
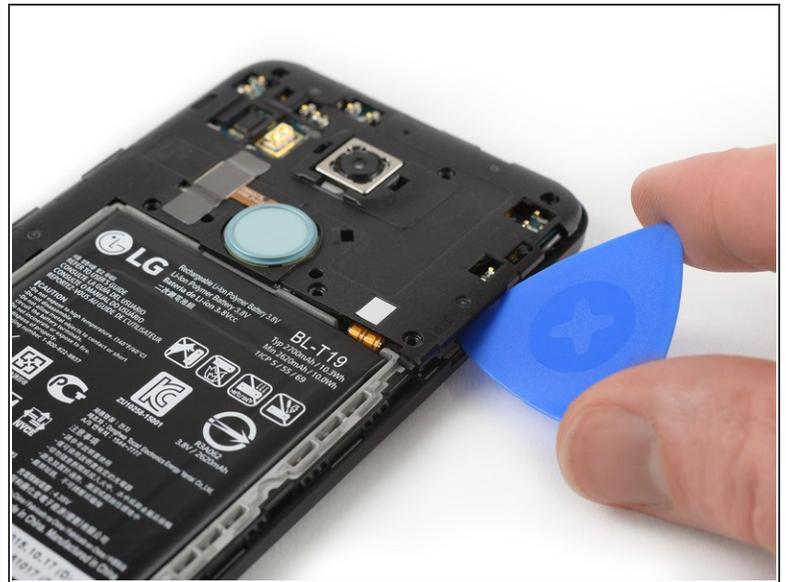
手順 6

- 開口ピックをSIMカードトレイのスロットに差し込み、ピックを斜めにひねりながら、プラスチックのクリップを外します。

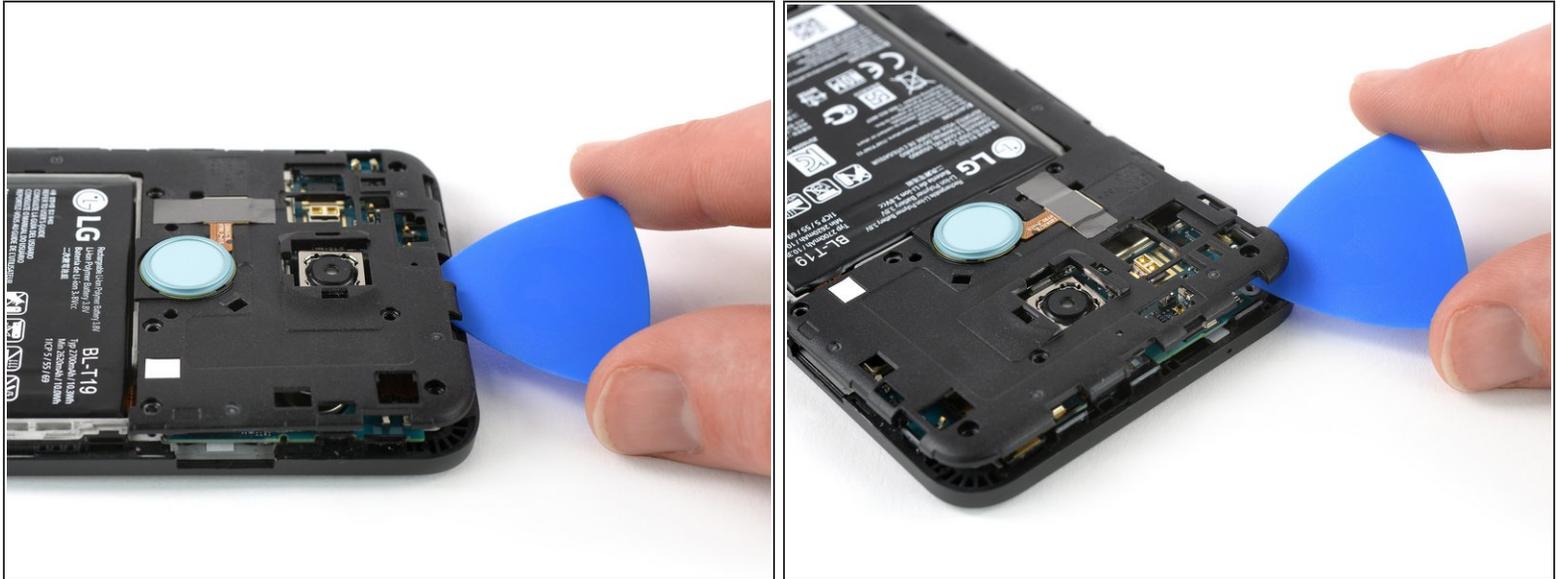
手順 7

- 続けて開口ピックをミッドフレーム上側周辺にスライドして、プラスチックのクリップを外します。

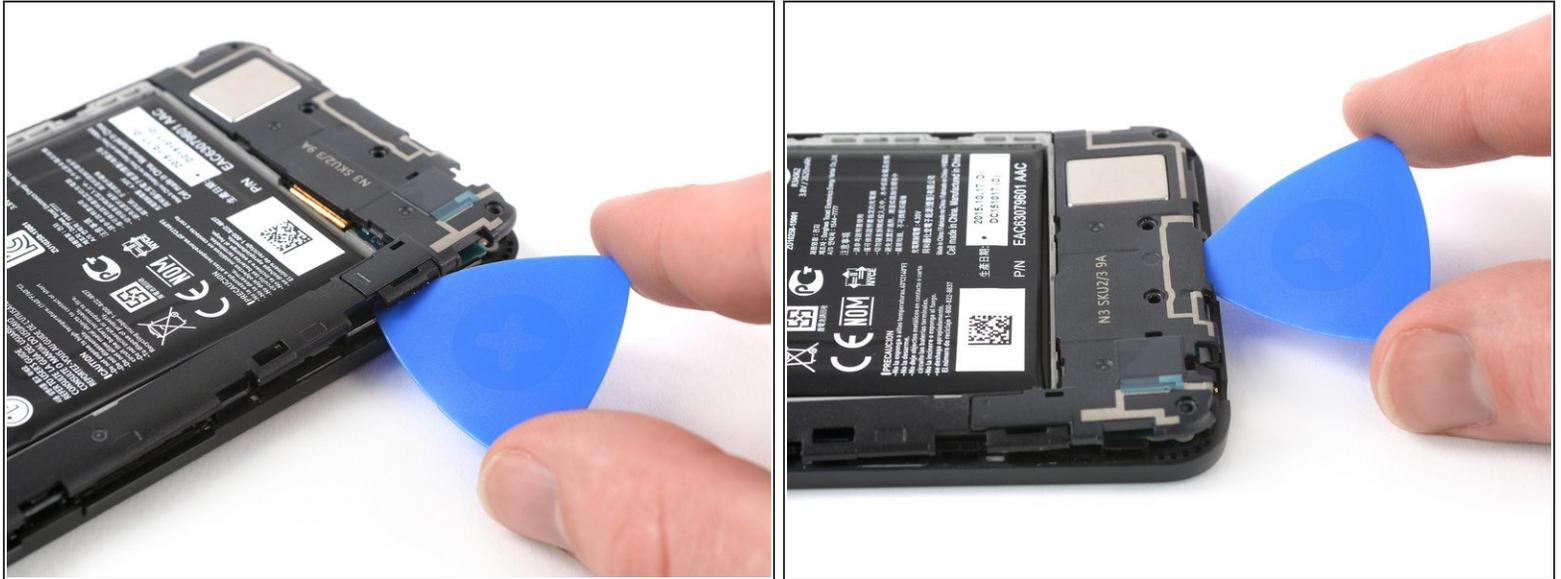
手順 8

- 開口ピックを使って、デバイス下側の端とミッドフレームの長辺側にスライドして、プラスチックのクリップを外します。

⚠ 長辺側のクリップが外れているか確認してください。クリップが適切に外れていない場合、この作業でミッドフレームにダメージを与えてしまうことがあります。

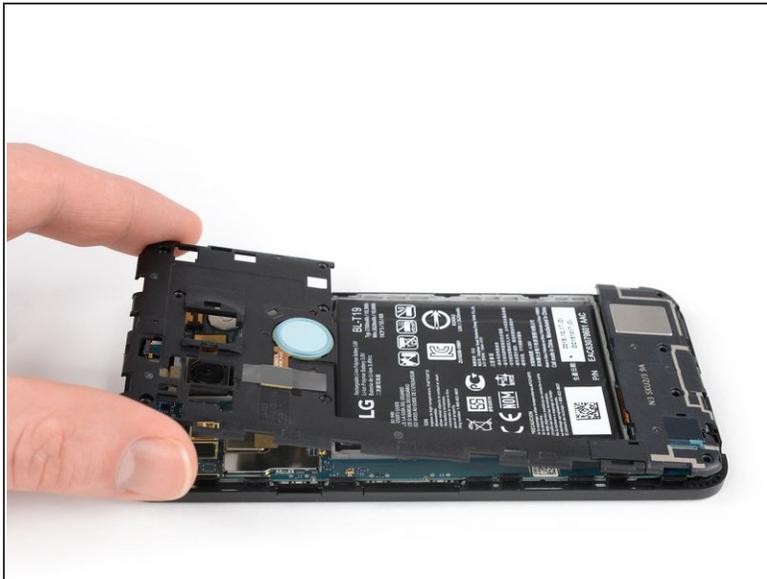
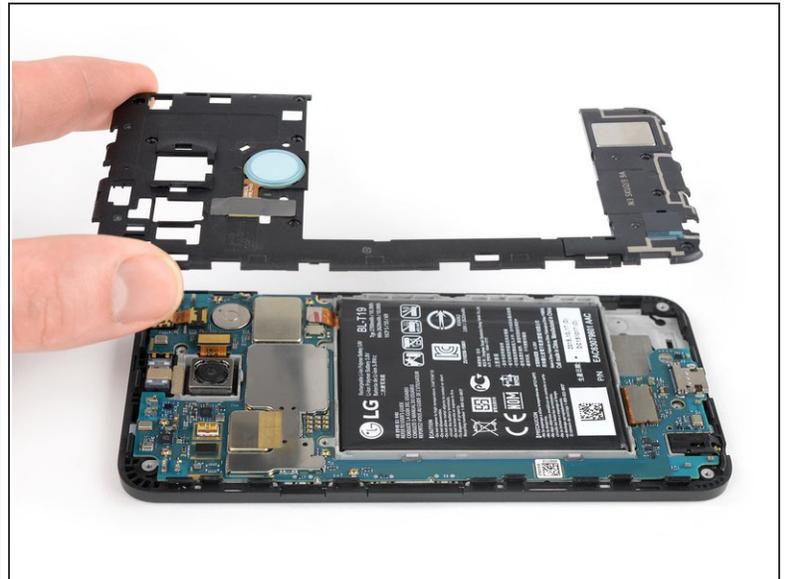
手順 9

- 全てのクリップが外れたか確認します。
- ミッドフレームを慎重に取り出します。

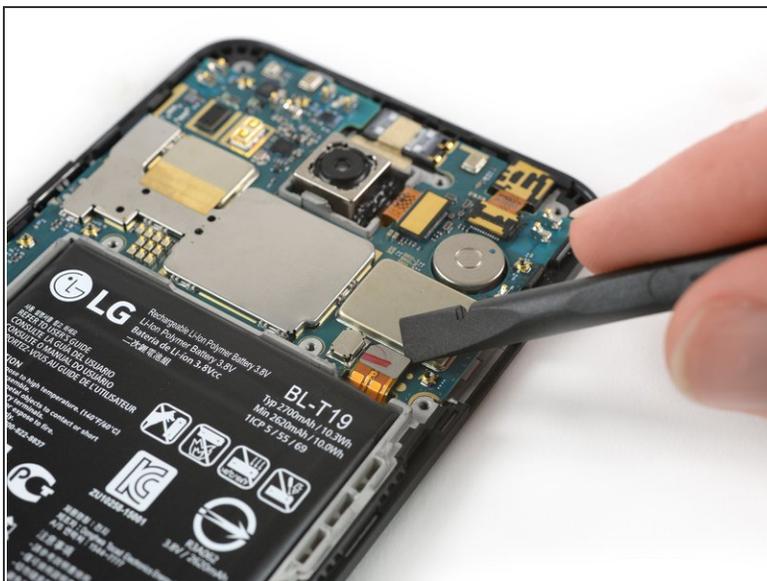
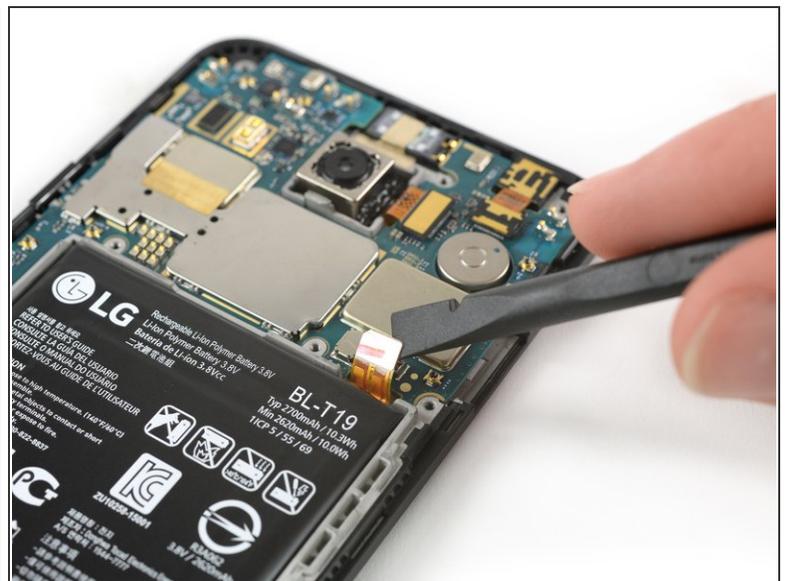
手順 10 — バッテリーの接続を外します。

- スパジヤの先端を使って、マザーボードの右側下に位置しているバッテリーのフレックスケーブルの接続を外します。

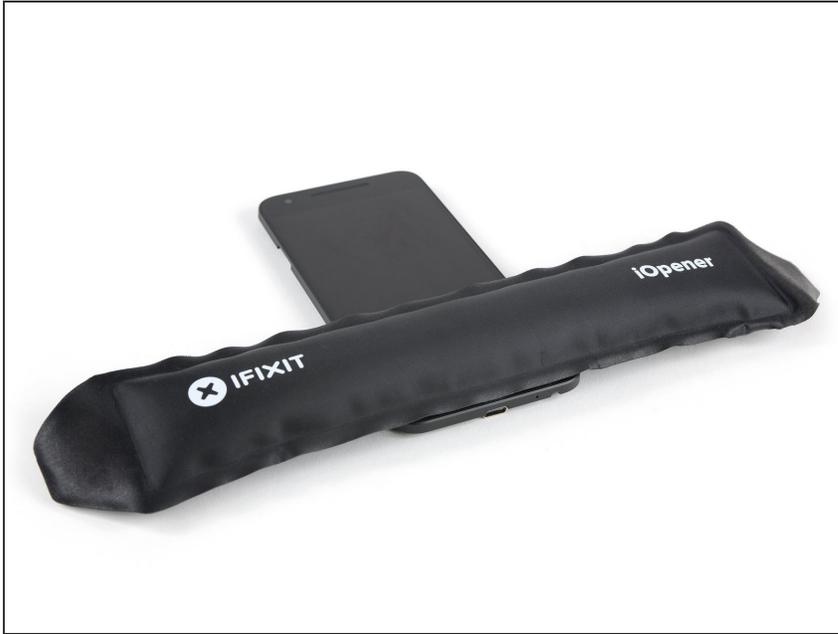
手順 11 — ヘッドホンジャック

- ヘッドホンジャックの下側に付けられた接着剤を弱めるため、[iOpener](#)を約30秒間スクリーン正面の下側に載せます。

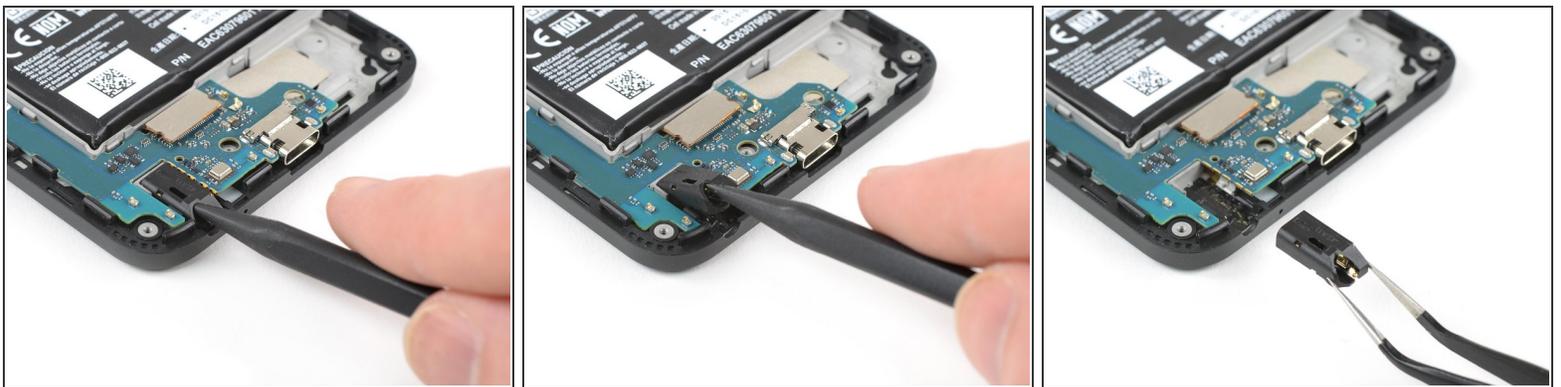
手順 12

- スパッツァーの鋭利な先端をヘッドホンジャックの開口部分に差し込みます。
- スパッツァーをヘッドホンジャックに差し込んで、上向きに傾けながらガスケットから取り出します。
- ヘッドホンジャックをピンセットを使って取り出します。

デバイスを再組み立てするには、これらのインストラクションを逆の順番に従って作業を進めてください。

必要な場所に新しい接着剤を取り付けます。
