Powerbeats Proの分解

2019年6月にiFixitで行なったPowerbeats Proワイヤレス式イヤーズの分解ビデオです。

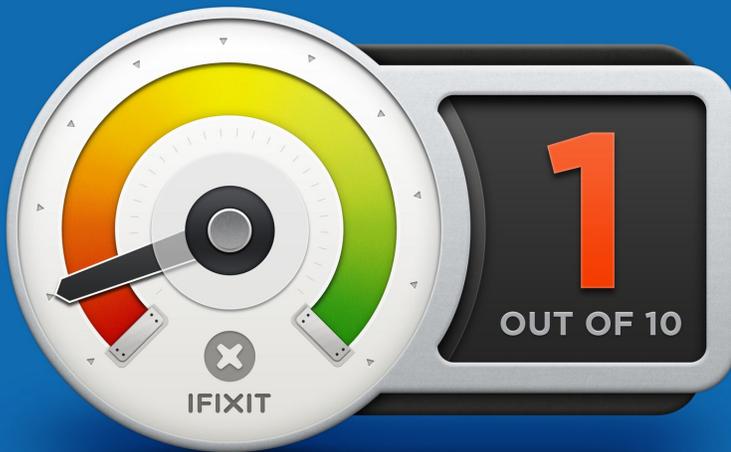
REPAIRABILITY SCORE:

- Powerbeats Proのリペアビリティは10点中1点です。(10点が最も修理しやすい指標)
 - バッテリーは一般的なボタンセル型で、軽く半田付けされています。ということは、バッテリーの交換は正しいツールがあれば、技術上は可能です。
 - イヤーバズの開口方法は、完全な破壊的分解とはなりません、少なくとも外観にダメージを与えてしまうでしょう。
- イヤーバズの内部回路は脆いリボンケーブルに繋がっています。そしてこのケーブルは外れません。そのため、全解体をするにはケーブルを切断して破壊するしかありません。
- 充電ケースは接着剤で満たされた悪夢のようなバケツです。このため、バッテリーの交換が必要以上に難しく、破壊的な結果に終わります。
