Google Pixel 3aイヤピーススピーカーの交換

作成者: Arthur Shi

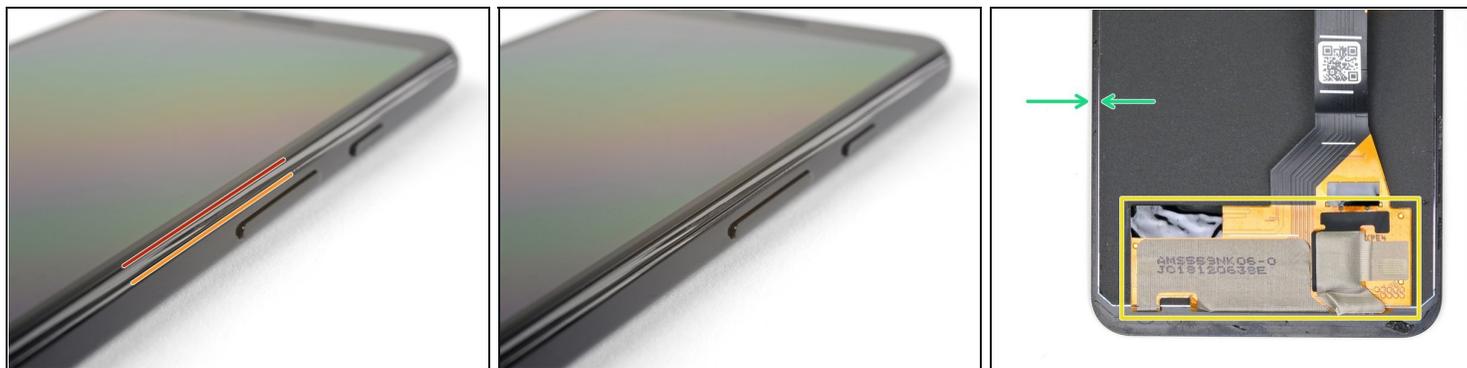
手順1 — スクリーン

- デバイス上の2つのシーム(継ぎ目)にご注目ください。
 - スクリーン上のシーム:このシームはスクリーンとデバイスの残り部分が繋がっています。ここをこじ開けます。
 - フレーム上のシーム:ここはプラスチックフレームが、バックカバーと繋がっている部分です。ネジで固定されています。このシームはこじ開けないでください。
- シームをこじ開ける前に、スクリーン上の次のエリアにご注意ください。
 - スクリーンのフレックスケーブル:指示された以上に深くこじ開けないでください。このケーブルのダメージに繋がります。
 - 接着剤周辺: 開口ピックの角度を調節せずに狭い周囲以上をこじ開けてしまうと、ディスプレイパネルが損傷します。

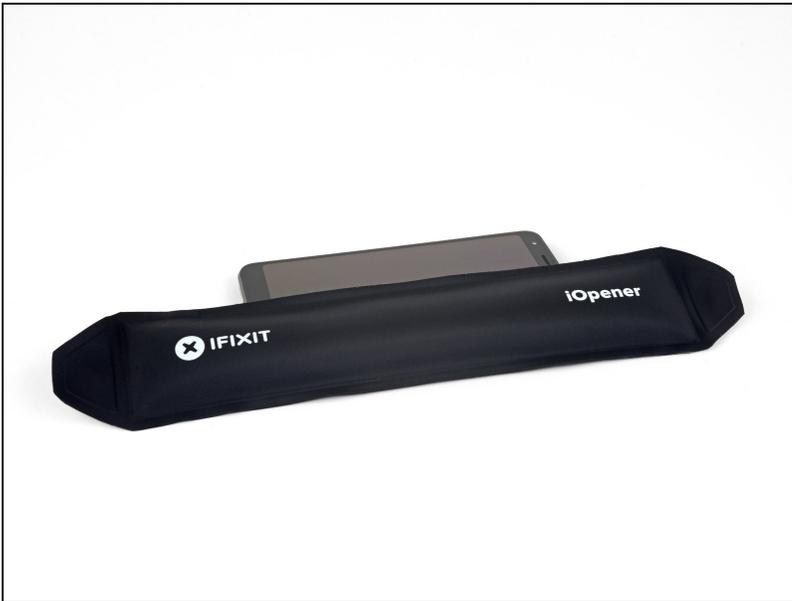
手順 2

- [iOpener](#)を準備して、ディスプレイの右側端に載せて約1分間温めます。
- ① Pixel 3aのスクリーンの接着剤はそれほど強力ではないので、この手順をスキップすることもできます。しかしながら、温めると、スクリーンに亀裂が入る可能性が低くなります。

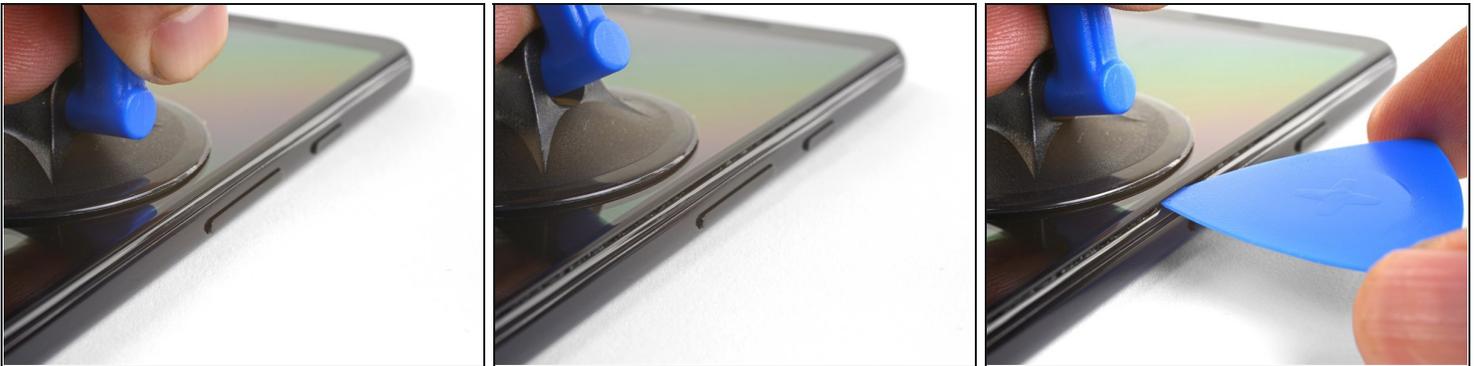
手順 3

- スクリーンの右側端付近に、吸盤カップを取り付けます。
- 吸盤カップを一定の強い力で引っ張ります。
- 1mm以下の隙間に開口ピックを差し込みます。

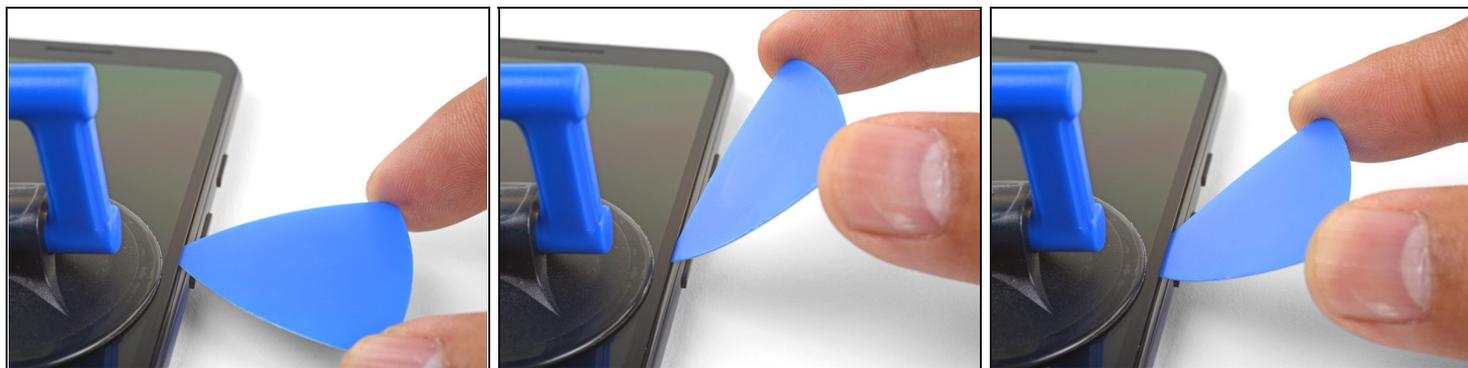
手順 4

① この手順は、OLEDパネルにダメージを与えることなく、開口ピックを差し込む方法です。デバイスの長辺側を切開する前に、この作業を行ってください。

- 開口ピックが1mmの隙間に差し込んであるため、ピックを大きな角度で上向きに持ち上げます。
- この角度で、慎重に差し込んだ開口ピックを隙間内側約6mm程度まで押し込みます。このピックで、**OLEDパネルの下側をスライド**します。

⚠ **ピックが何か障害物に到達したと感じた時点でスライドを止めます。このピックはOLEDパネルの端に当たっている可能性があります。ピックの角度を調節して、再度スライドを再開してください。**

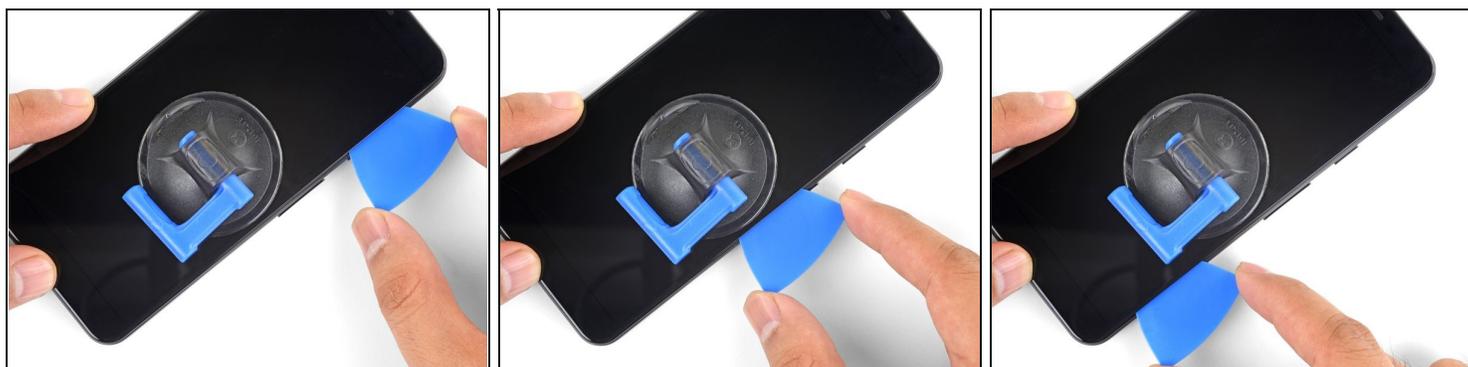
手順 5

- ピックを右側端に沿ってスライドし、接着剤を切開します。

⚠ **開口ピックを6mm以上差し込まないでください。スクリーンのフレックスケールにダメージを与えてしまいます。**

- 接着剤が再装着するのを防ぐため、開口ピックをその場に残します。

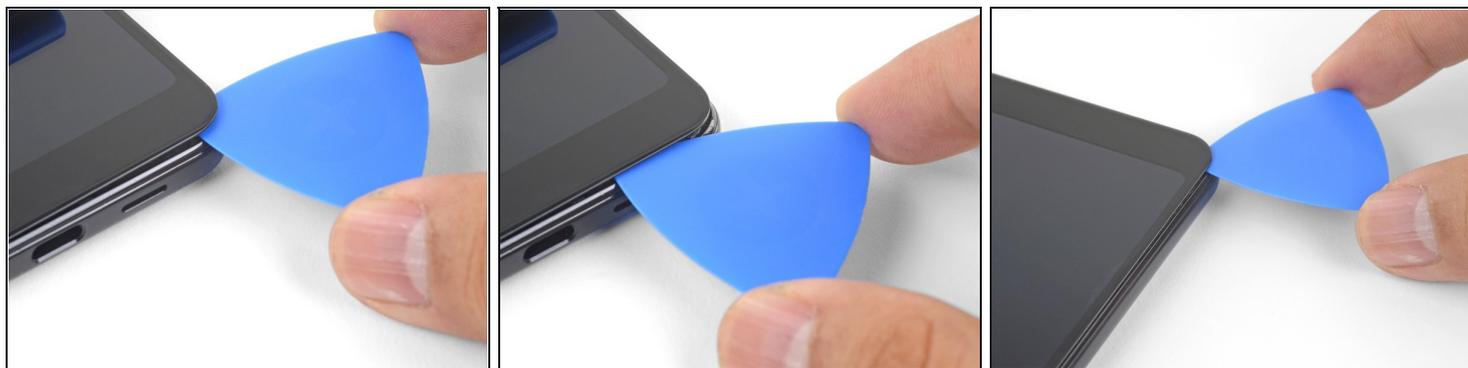
手順 6

- ① デバイス下側エッジに沿って接着剤を切開します。ピックを6mm以上差し込まないでください。
- 開口ピックで下側右の角周辺をスライドし、接着剤を切開します。
 - ① 角周辺のスライドが難しい場合は、温めた iOpener を載せて約1分間待機した後、再実行してください。
- 続けて、デバイスの下側端と左側角に沿ってスライドします。

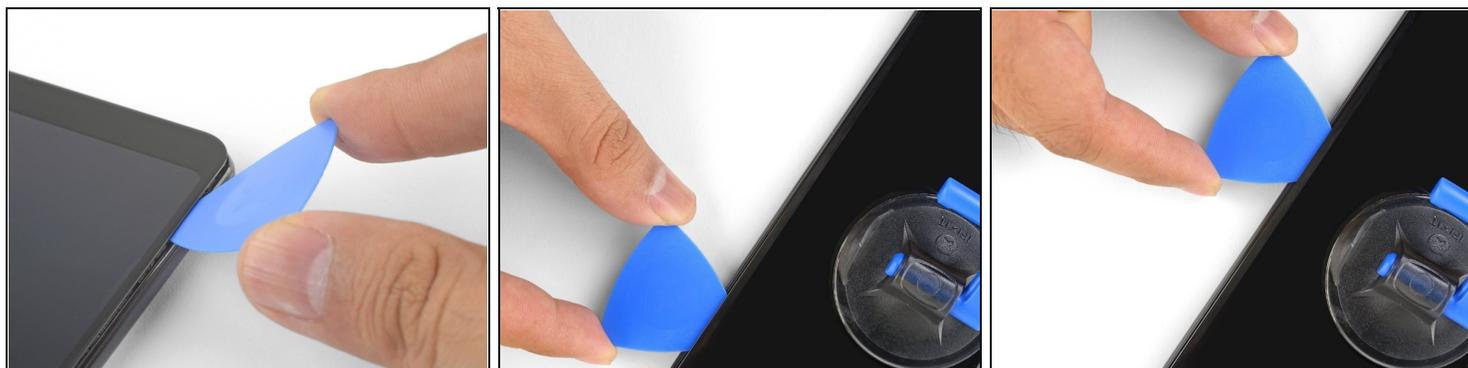
手順 7

- デバイスの左側端に沿って接着剤を切開し、OLEDパネルの下で、ピックを適切な角度で差し込んでいるか確認してください。そして6mm以上差し込まないでください。
- OLEDパネル下で、ピックの角度を入れるには、先端を1mm以内で差し込み、上向きに持ち上げます。それからゆっくりと内側に6mm程度押し込みます。

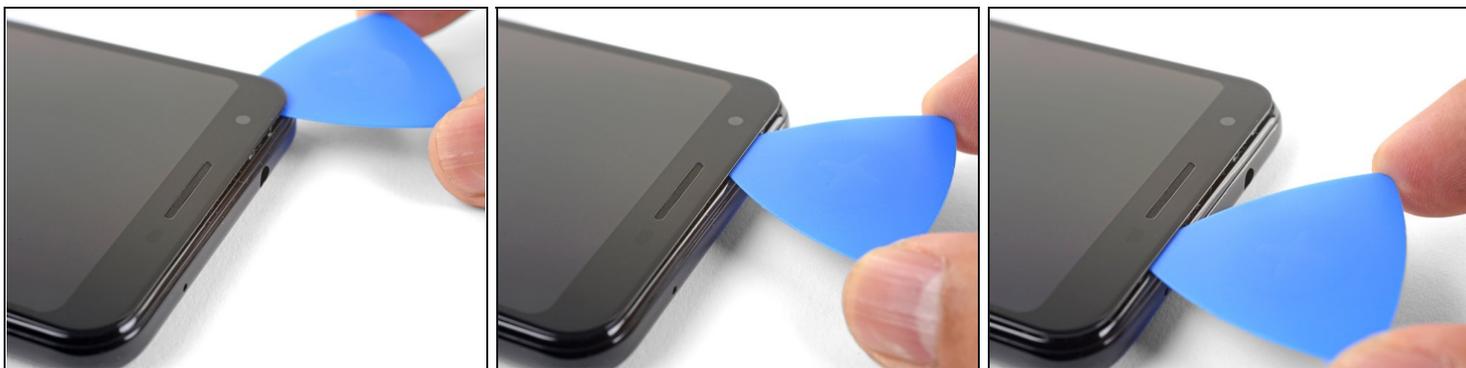
手順 8

- 上部端に沿って接着剤を切開します。開口ピックを8mm以上差し込まないでください。

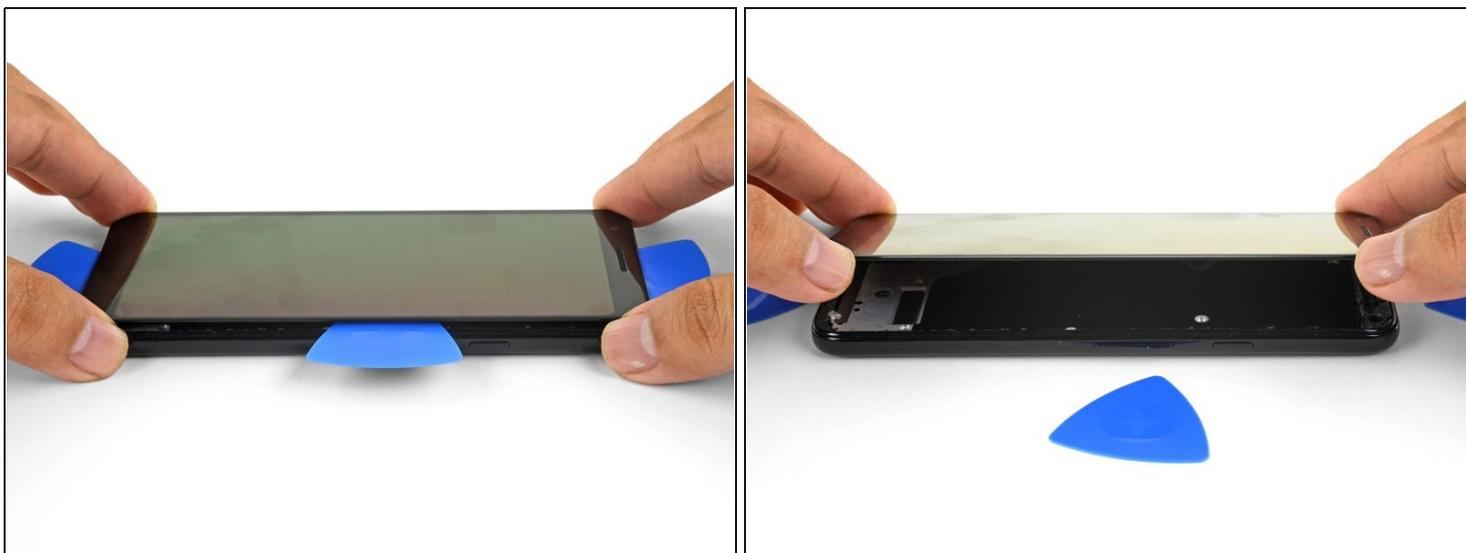
手順 9

- 全周辺の接着剤が切開できたら、慎重にスクリーンの右端を開きます。
- ① スクリーンを外さないでください、左側端付近にフレックスケーブルが繋がったままです。
- 開口ピックを使って、残りの接着剤を慎重に切開します。

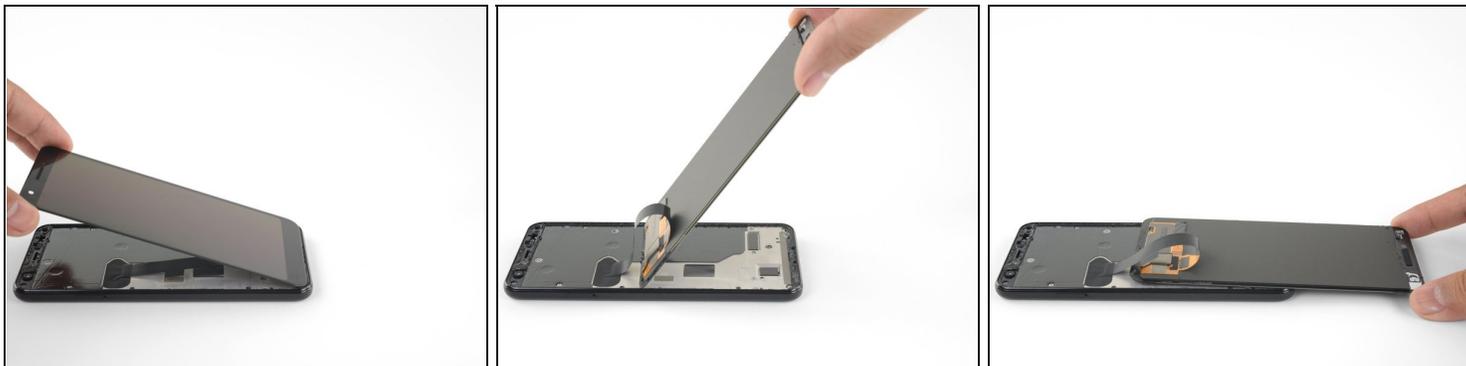
手順 10

- 全ての接着剤が切開できたらスクリーンガラスを裏返しにして、デバイス上部に載せます。スクリーン用フレックスケーブルが大きな円を描いて繋がっています。

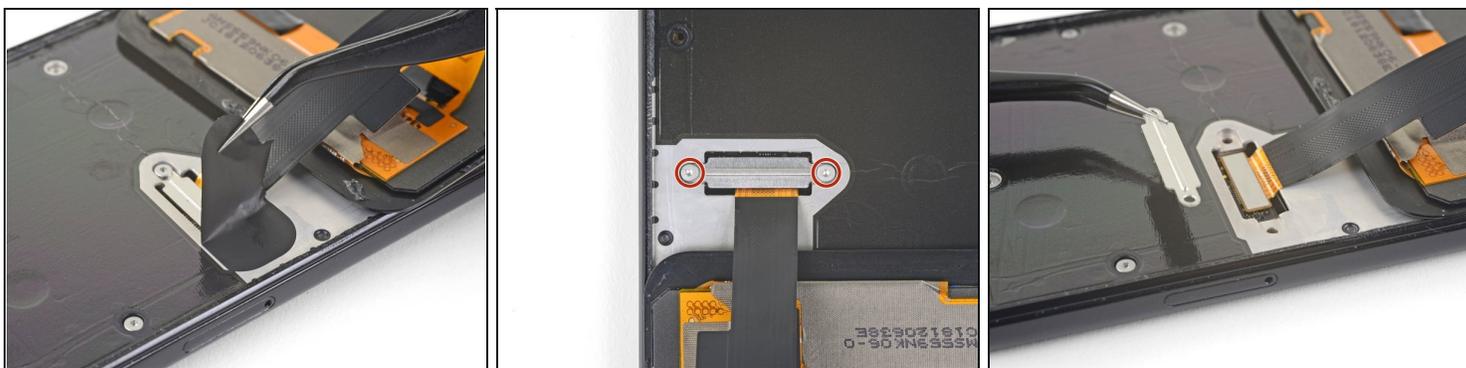
手順 11

- 慎重に、スクリーンコネクタのブラケットを覆っている黒いテープを剥がします。
 - テープの状態が良好な場合は、このテープを再組み立ての際に再利用できます。もしくは絶縁テープを利用してください。
- スクリーンコネクタのブラケットを固定している4.4 mm T3 長ネジを2本外します。
- スクリーンコネクタブラケットを外します。

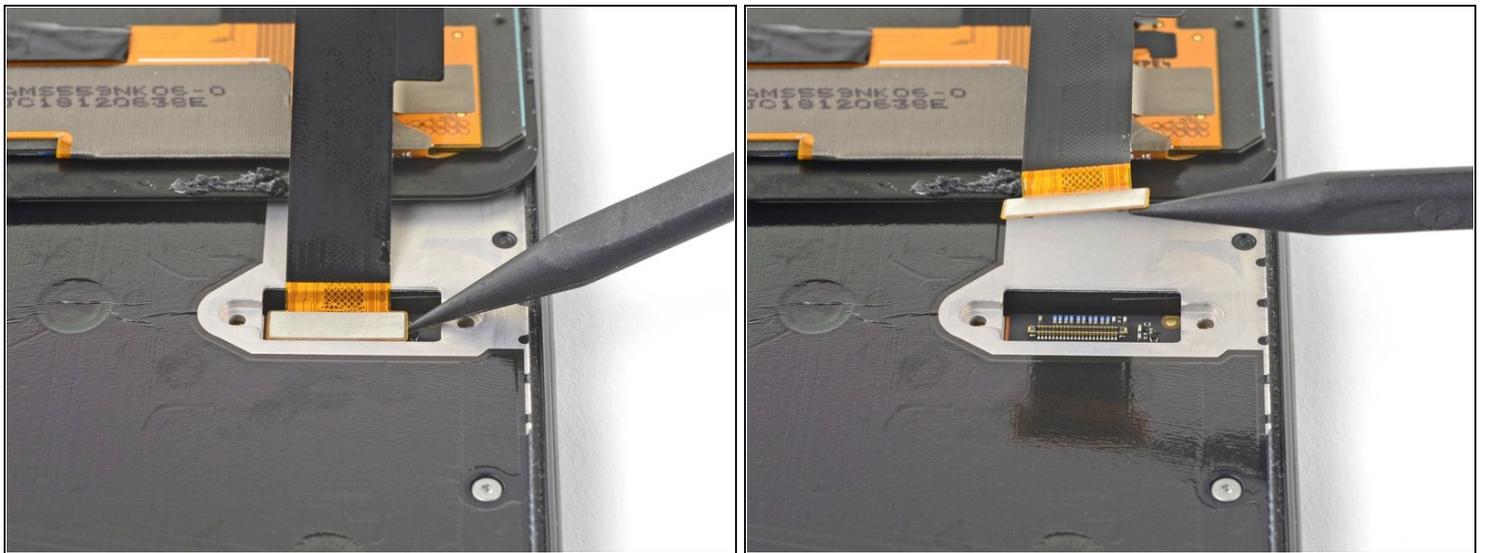
手順 12

- スパッジャーの先端を使って、スクリーンのフレックスケーブルをこじ開けて接続を外します。
- ① このようなコネクタの接続を外す際は、ソケット周辺の表面実装された小さなコンポーネントを外さないようにご注意ください。
- ★ このような**プレスコネクタ**を再度装着するには、慎重に位置を揃えて、所定の位置でカチッと音がするまで押し込みます。反対側も同じ作業を繰り返します。中央部分を押し込まないでください。コネクタの位置がずれていると、ピンが曲がってしまい、永久的な損傷を引き起こす可能性があります。

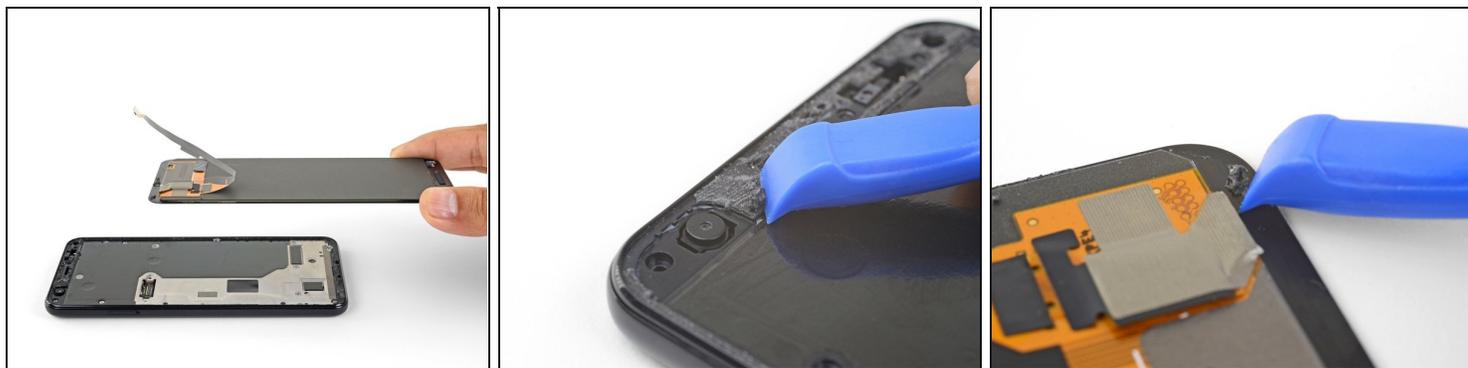
手順 13

- スクリーンを取り出します。
- 慎重にオリジナルのパーツと交換用スクリーンを見比べてください。追加のコンポーネントを新しいパーツに(スピーカーのメッシュなど)移植する必要があります。
- ☑ スクリーンをインストールする方法
 - カスタムカットされた接着剤を使用する場合は、[このガイド](#)を参照してください。
 - Tesaテープのような両面テープを使用する場合は、[こちらのガイド](#)を参照してください。
- ☑ 再組み立て後の起動中に、スクリーンはキャリブレーション画面に移行します。この間、スクリーンに触れないでください。不適切なタッチキャリブレーションが行われ、タッチに障害が発生する可能性があります。

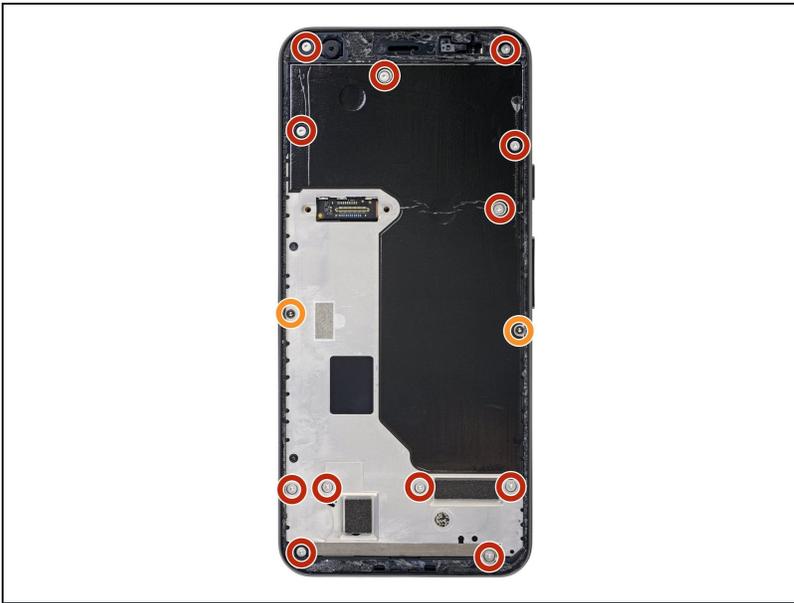
手順 14 — プラスチックミッドフレーム

- プラスチック製ミッドフレームを固定している次の長さのT3ネジを14本外します。
 - 4.3 mm シルバーT3ネジ—12本
 - 4.3 mm ブラック T3ネジ—2本
- この作業では外したねじを安全に保管してください。そして再組立の際は、正しい位置に装着するしてください。

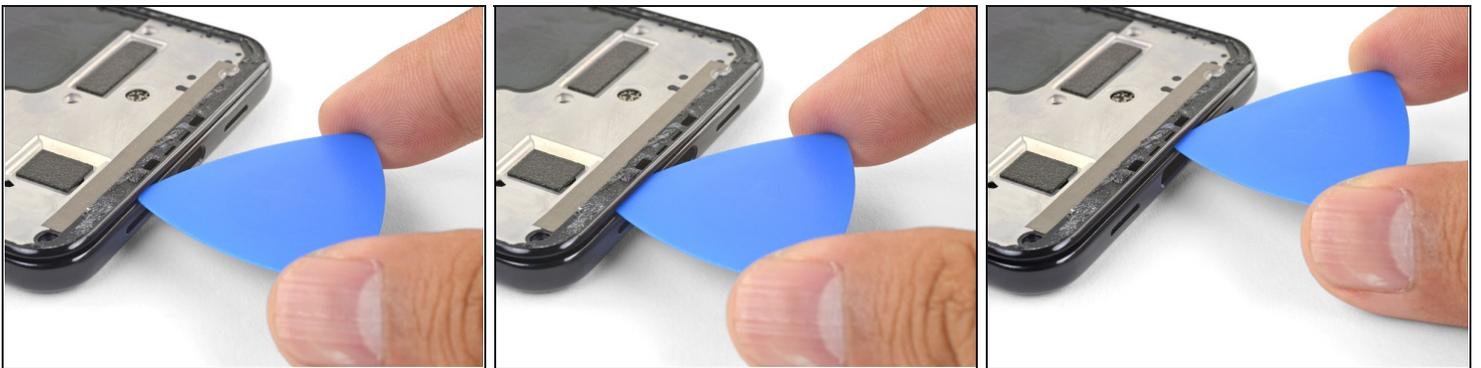
手順 15

① ミッドフレームはプラスチックのクリップでまだ固定されています。

- 開口ピックをデバイス下側のフレームの継ぎ目に差し込みます。この継ぎ目は、プラスチックのミッドフレームとバックカバーの間です。
- プラスチック製ミッドフレームを固定しているクリップを外すには、継ぎ目に沿ってピックをスライドします。

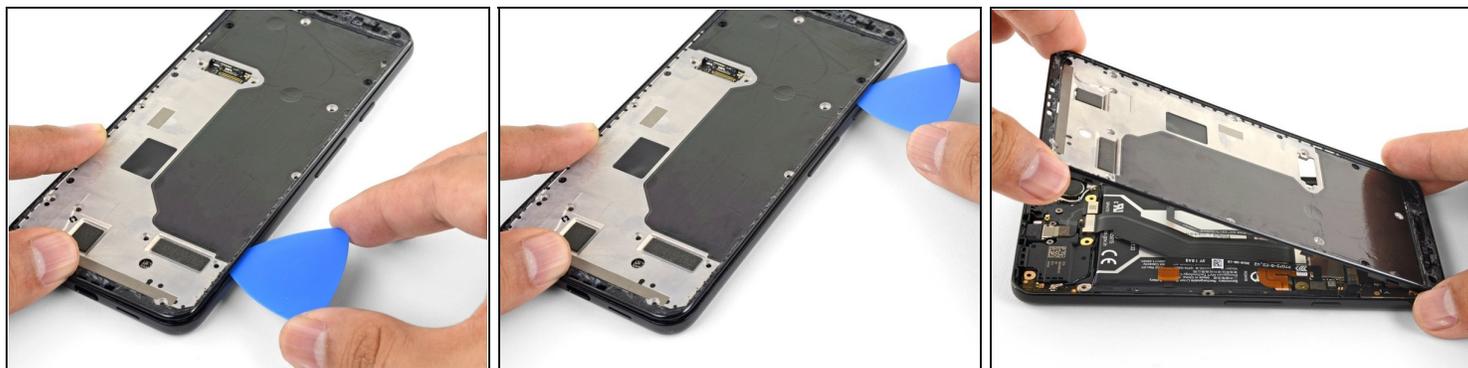
手順 16

- デバイスの左右端に沿って、開口ピックをスライドして、ミッドフレームのクリップを外します。
 - プラスチック製ミッドフレームの下側端を持ち上げますが、ミッドフレーム自体は取り出さな
ないでください。ミッドフレームはデバイス本体の上部端に付いている、壊れやすい近接セ
ンサーケーブルに繋がっているためです。
- ☑ プラスチックのミッドフレームを再装着する際は、ミッドフレームとバックカバーの位置を
揃えて、[指でデバイス周辺を両側から押し込んで](#)、クリップを元の位置に取り付けます。

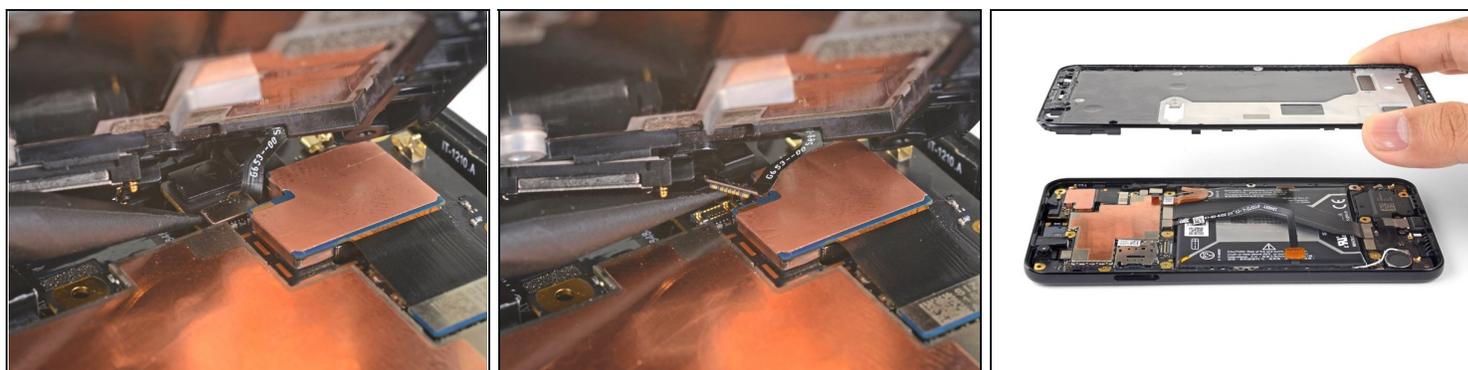
手順 17

- スパッツァーの先端を使って、近接センサーのコネクタをマザーボードからこじ開けて、接
続を外します。
- ① ミッドフレームを持ち上げた際に、近接センサーのコネクタが自動で接続が外れることがあ
ります。
- プラスチックのミッドフレームを取り出します。

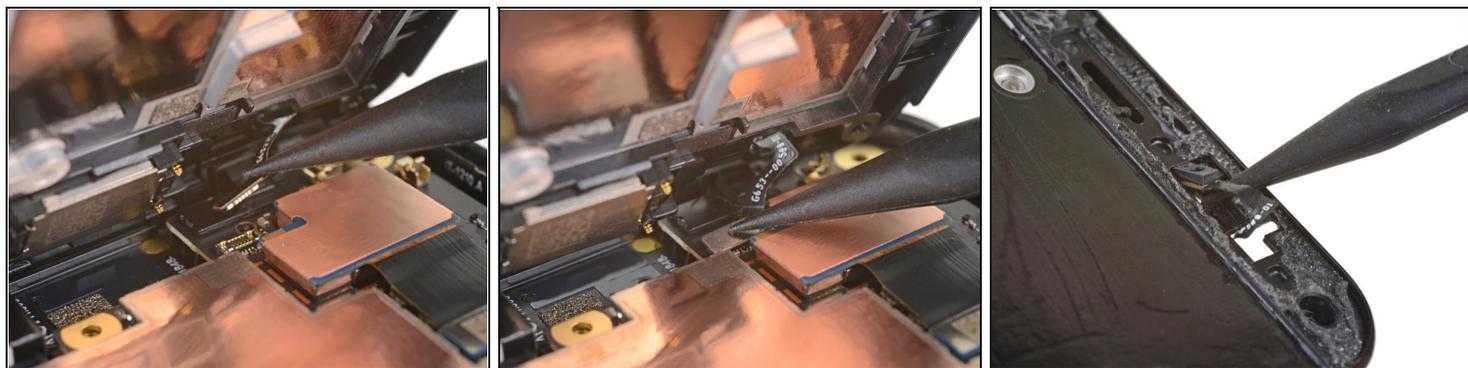
手順 18

☑ この手順は、再組み立ての際に近接センサーを再接続する方法です。

- プラスチックのミッドフレーム上部端とデバイス本体の位置を揃えます。
 - スパッジャーの先端を使って、近接センサーのコネクタをマザーボードのソケット上に、慎重に揃えて押さえます。
 - この作業には忍耐と正確さが必要です。コネクタの位置が確認できたら、指で慎重にコネクタをソケット上で押さえて装着します。
- ① または、ミッドフレームから近接センサーを取り外して、最初にマザーボードに再接続します。
- スパッジャーの先端を使用して、近接センサーをミッドフレームの凹部から慎重にこじ開けます。センサーはミッドフレームに軽く接着されています。
 - ミッドフレームからセンサーを取り外します。 [センサーのコネクタをマザーボードソケット上に装着します。](#)
 - [センサーケーブルをミッドフレームに通し](#)、センサーを凹部に合わせて再装着します。指で押し下げて、ミッドフレーム上にセンサーを装着し直します。

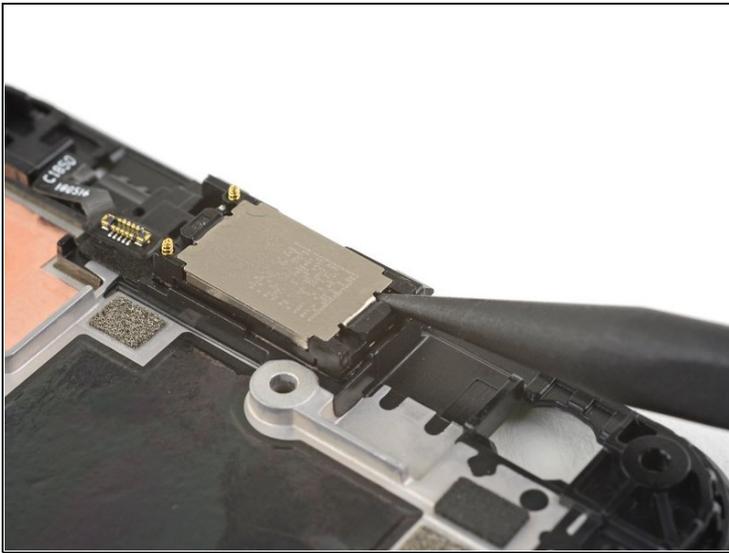
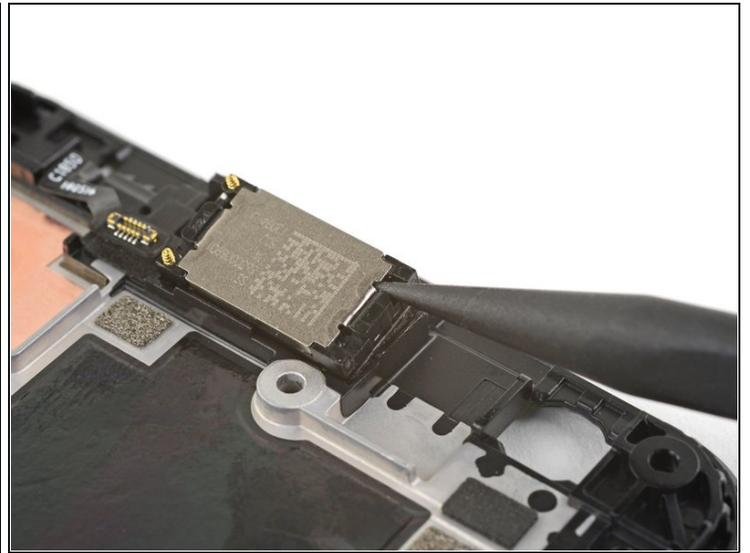
手順 19 — イヤピーススピーカー

- スパッツァーの先端をイヤピーススピーカーのメタルプレート下の4つの小さな凹みの1つに差し込みます。
- イヤピースのモジュールを、この奥からこじ開けて取り出します。

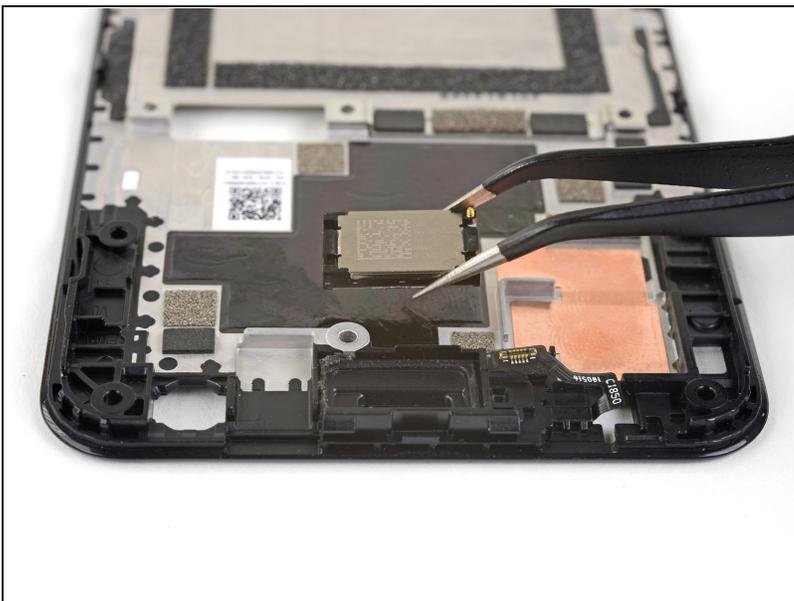
手順 20

- イヤピーススピーカーを取り出します。
- ☑ 交換用のイヤピーススピーカーを取り付ける時は、正しい位置になっているか確認してください。2つのゴールドのバネ接合は上向きにして、銅ペーストであるミッドフレームと同じ側にしてください。(この手順の画像右側)
