# Google Pixel 3バックカバーの交換

作成者: Arthur Shi

このガイドを使って、Google Pixel 3のガラス製バックカバーを取り出して交換します。この手順はPixelの内部にアクセスするには必須です。

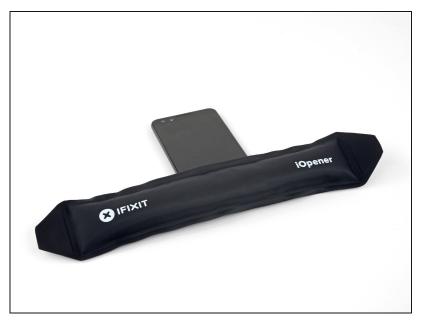
# 手順1-バックカバーの接着剤を緩めます

<u>温めたiOpener</u>をデバイス底に、 約1分間のせます。

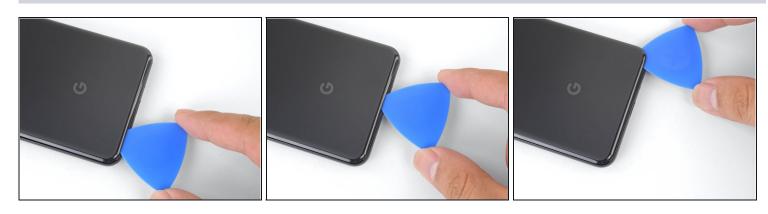
## 手順4-接着剤を切開します

- デバイスの下側端と右側コーナー周辺に沿って、接着剤をスライスして切開します。
- 接着剤が再装着しないように、下側端にピックを残します。

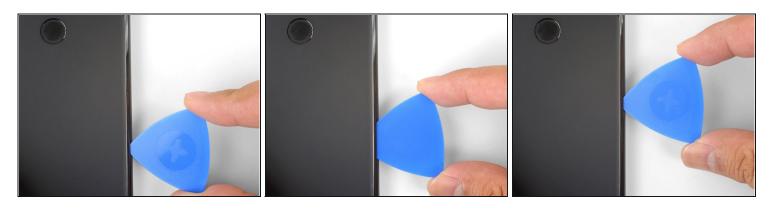
## 手順5

- iOpenerで右側端を温めて、開口ピックで接着剤をスライスして切開します。
- 接着剤は粘着性が強い場合があります。ピックを、裁縫のような動きで内側と外側に交互に 差し込んで抜き出しながら、スライスしてください。

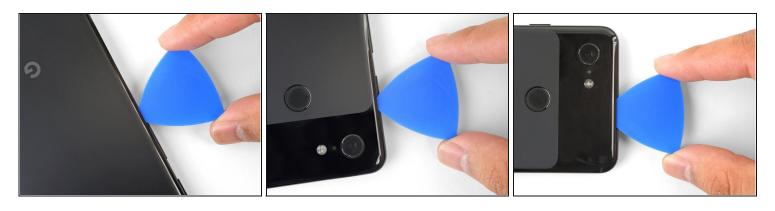
## 手順6

続けてデバイス周辺の残りの部分も温めてスライスします。接着剤の再装着を防ぐため、開口ピックを各辺に残してください。

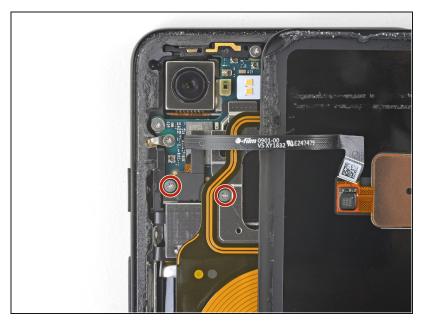
#### 手順8-ネジを外します

- 指紋センサーのコネクターブラケットを固定している、4.1 mm 長プラスネジを2本外します。
- ▼ この修理の間、 <u>各ネジの位置情</u> <u>報を記録し</u>、元の場所に正確に 戻しているか確認してください。
- ▼ 再組み立ての際は、ネジを締めす ぎないようにご注意ください。 ディスプレイにダメージを与えて しまうことがあります。

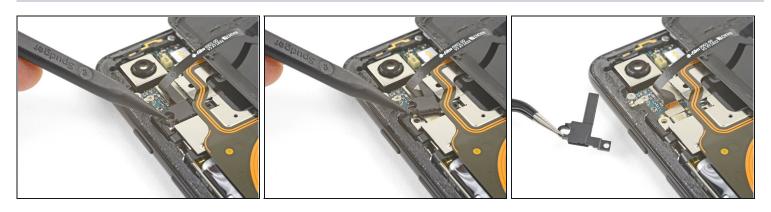
#### 手順9-指紋センサーコネクタのブラケットを外します

- スパッジャーの先端を使って、NFCコイル底側から指紋センサーのコネクタブラケットをスライドして外します。
- 指紋センサーのコネクタブラケットを取り出します。

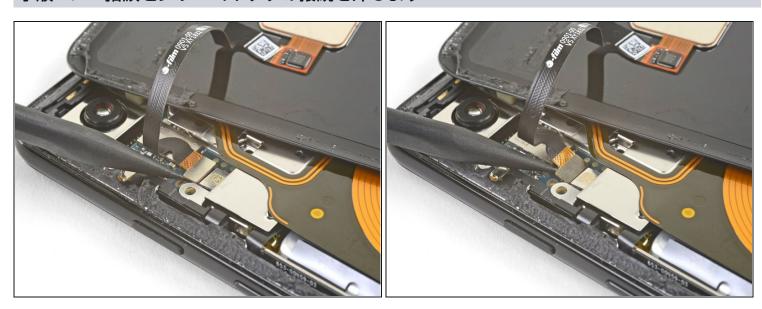
#### 手順 10 ― 指紋センサーコネクタの接続を外します

- スパッジャーの先端を使って、ソケットから指紋センサのコネクタの接続を外します。
- (i) このようにコネクタを外す際は、ソケット周辺に付けられ、表面に実装された小さなコンポーネントを外さないように注意してください。
- ▼ このようなプレスコネクタを再装着する際は、カチッと所定の位置に収まるまで慎重に位置を合わせて押し下げ、反対側も同じ作業を繰り返します。 中央部分を押さないでください。コネクタの位置がずれていると、ピンが曲がって永久的な損傷を引き起こす可能性があります。
