# Microsoft Surface Laptop 3 (13.5インチ)の分解

2019年10月23日に行われたSurface Laptop 3の分解です。

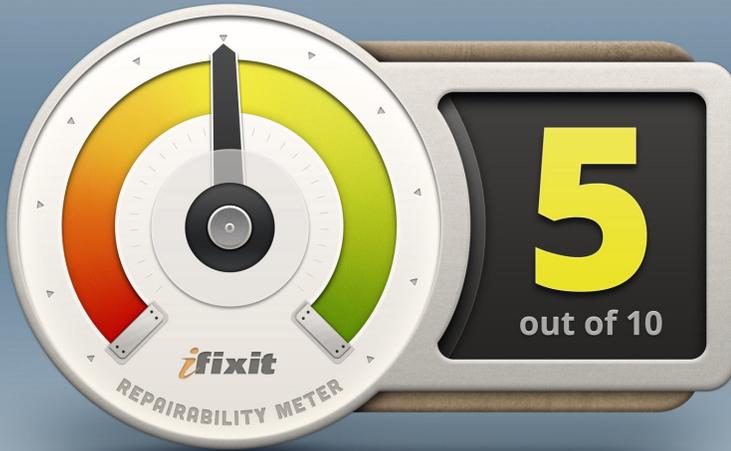
**REPAIRABILITY SCORE:**

- 前モデルより大幅な改良が加えられた賢明なデザインのおかげで、開口方法は簡単です。
- M.2 SSDは完全にモジュールで、簡単にアクセスできます。
- トルクスプラスネジは比較的特殊なドライバーですが、iFixitの標準トルクスネジ用ドライバーでも対応できます。
- ディスプレイへのアクセスがデザイン上、優先されていますが、サブコンポーネントがモジュールではないため、高額な完全ユニットに交換しなければなりません。
- 多くのコンポーネントがモジュールであるのに対し、複雑なレイヤー構造が修理を難しくしています。
- 接着剤で頑丈に固定されたバッテリーが、やがて消耗して交換が必要になった時、作業は大変難しいでしょう。
