# MacBook Pro 13インチ Retina Display Late 2012 I/Oボードデータケーブルの交換

MacBook Pro 13インチ Retina Display Late 2012 のI/Oボードデータケーブルを交換します。

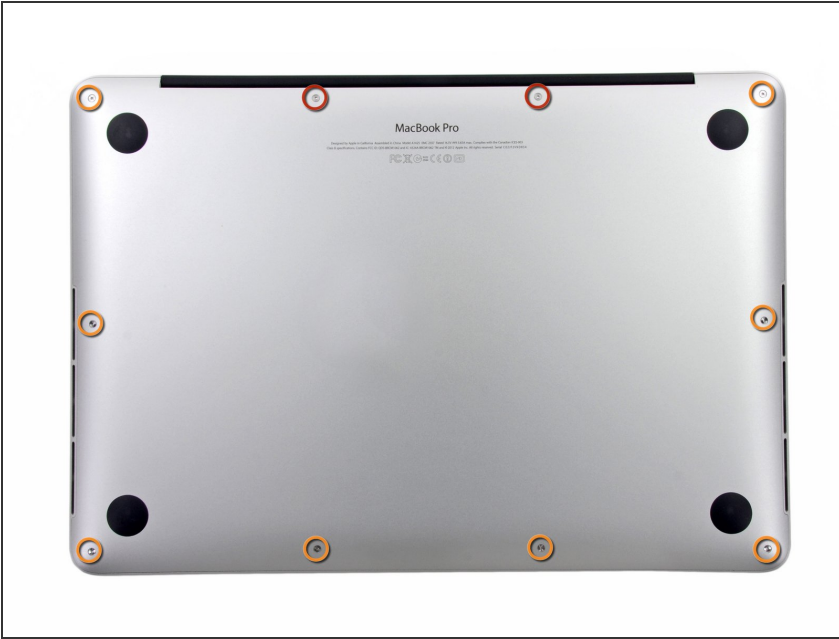
## 手順 1 — 下部ケース

- 底ケースと上部ケースを留めている次のネジを10本外します。
  - 2.3 mm P5ペンタロープネジ—2本
  - 3.0 mm P5 ペンタロープネジ—8本
- この作業中、外した[各ネジの管理を安全に行ってください](#)。再組み立ての際は、デバイスのダメージを防ぐため、正しい位置に装着してください。

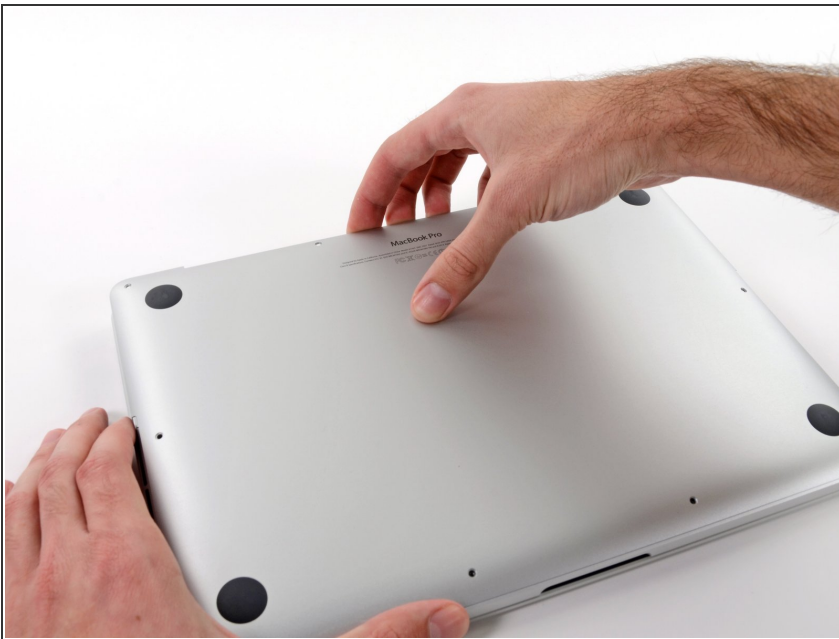
## 手順 2

- 上部ケースと底ケースの間に指を差し込みます。
- 丁寧に底ケースを上部ケースから外していきます。
- 完全に底ケースを取り出します。

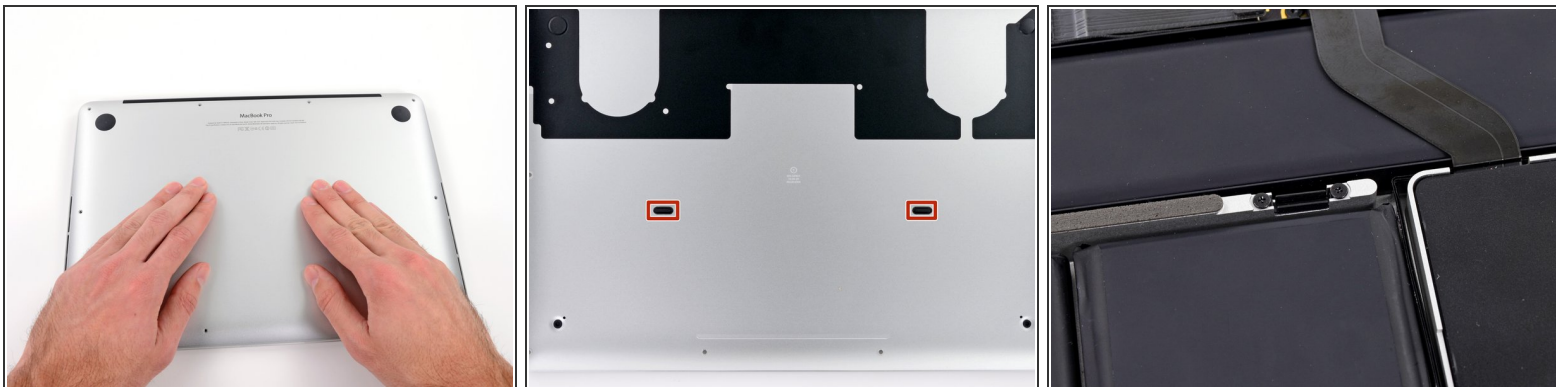
### 手順 3

① 再組み立ての際、下部ケースの中央を軽く押して、2つのプラスチッククリップを再度取り付けます。

☑ 下部ケースは中央で上部ケースと2つのプラスチック製クリップで接続されています。

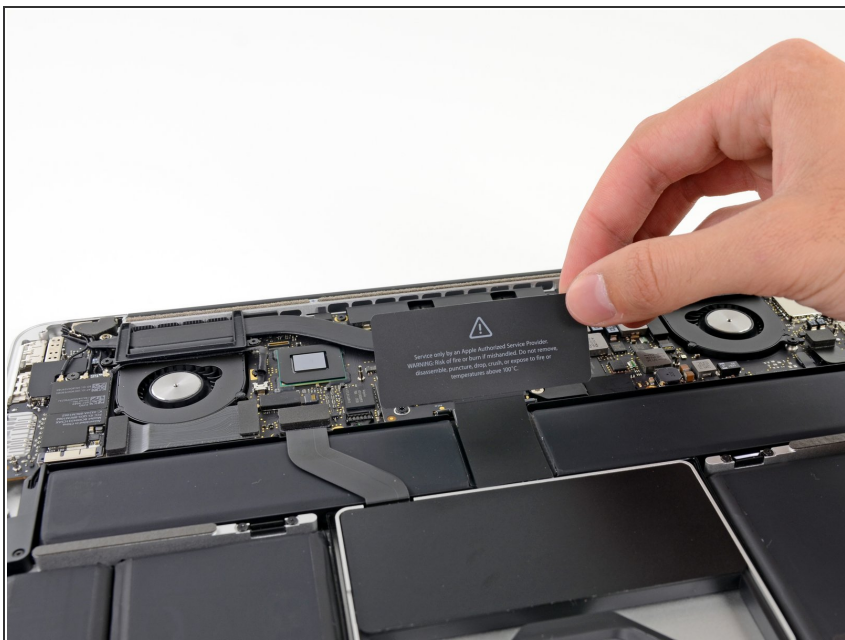
### 手順 4 — バッテリーコネクター

- バッテリーボードに装着されているプラスチックカバーを外します。

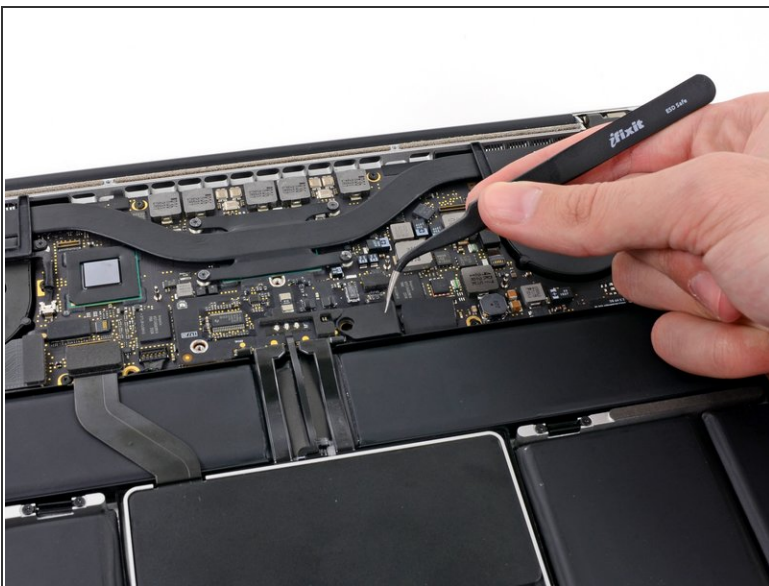
## 手順 6

- ピンセットを使って、バッテリーコネクタボードの右側底付近にある小さいプラスチックカバーを取り出します。

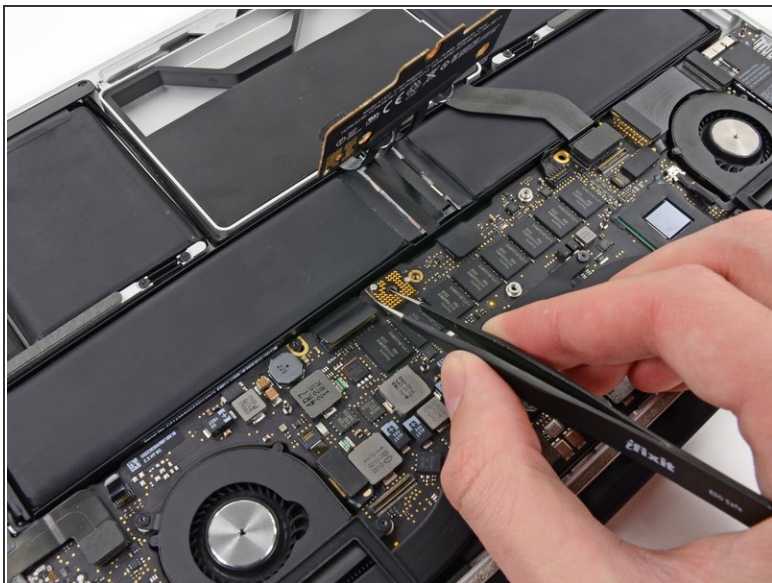
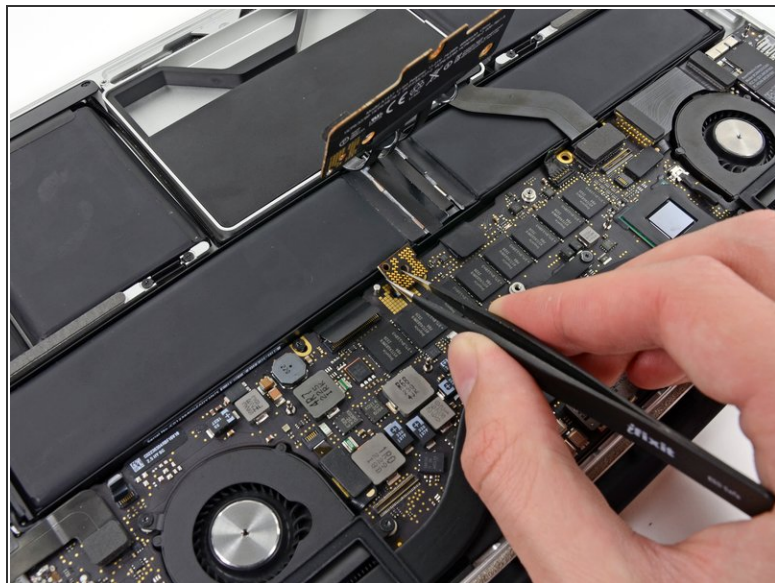
## 手順 9 — バッテリーボード

- ピンセットでインターポザーを掴みます。

❗ インターポザーとはLSI間の接続を担う役割を持つインターフェイスの名称です。この修理ではバッテリーとロジックボードを接続しているボードを対象とします。

- インターポザーをロジックボードから引き上げて外します。

⚠ このボードを取り外す際は修理作業中、バッテリーが完全に外されているか確認してください。コンピューターがアクシデントにより再起動しないようにご注意ください。バッテリーを取り出しておく事もおすすめです。

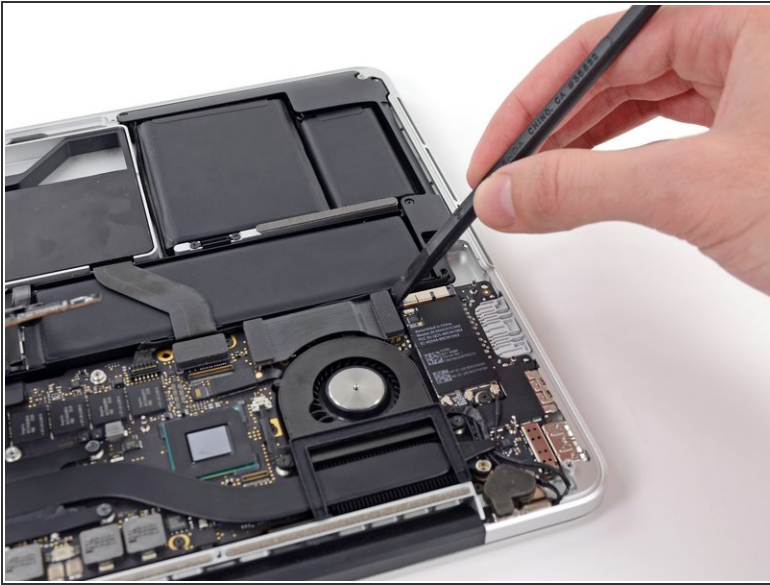
## 手順 10 — I/Oボードデータケーブル

- スパッジャーの平面側先端を使って、出入力ボードデータケーブルコネクタの右側を出入力ボード上のソケットから引き上げます。

**⚠ 出入力ボードデータケーブルコネクタをソケットから引き上げる際は、コネクタのみに接触し、ソケットには触らないようにご注意ください。ソケットをこじ開けてしまうと出入力ボードに決定的なダメージを与えてしまいます。**

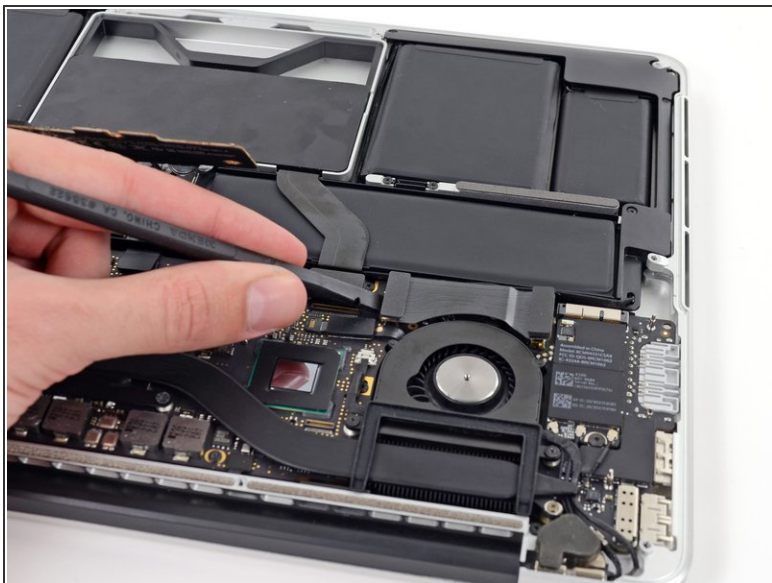
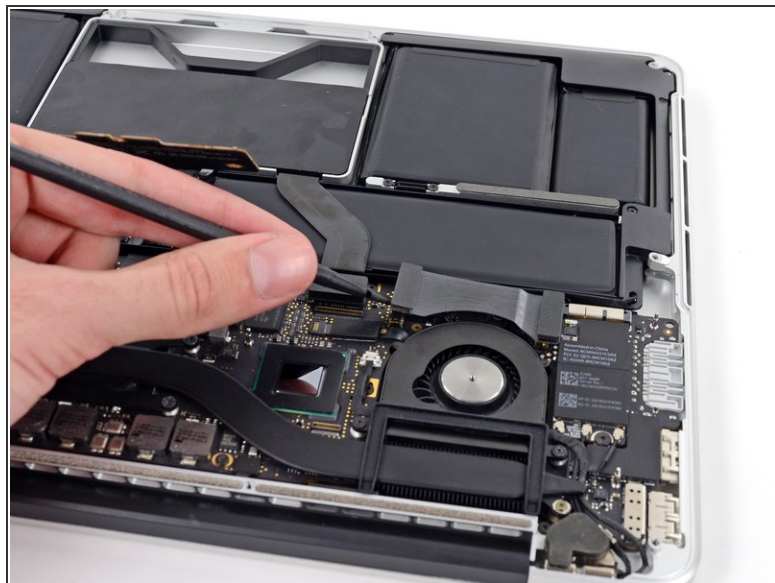
## 手順 11

- スパッジャーの平面側先端を使って、出入力ボードデータケーブルコネクタの左側底に差し込みます。
- 丁寧にスパッジャーを曲げて、ロジックボード上のソケットから出入力ボードケーブルコネクタの接続を外します。

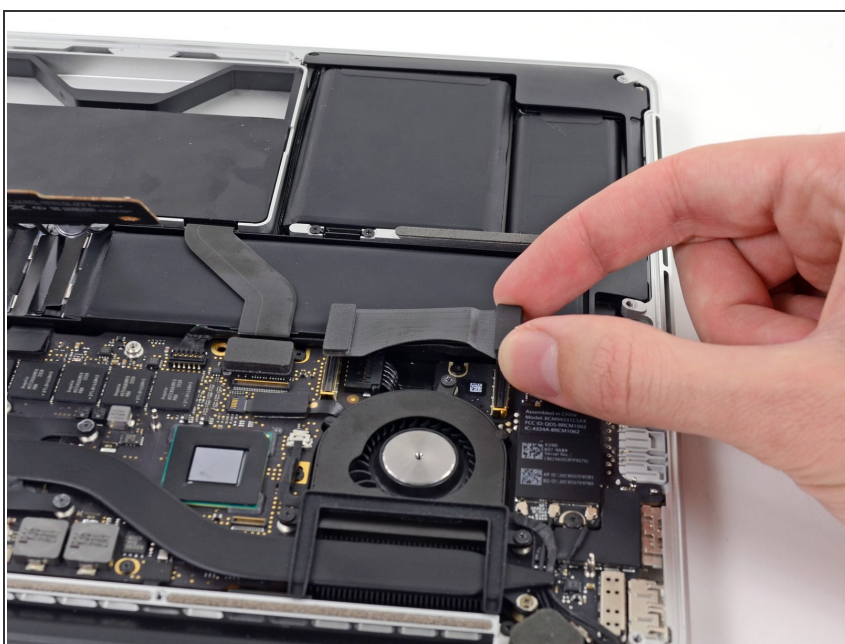
## 手順 12

- MacBook Proから出入力ボードデータケーブルを引き上げて外します。
