# MacBook Air 13インチ Retina Display 2019 バッテリーの交換

このガイドを参照して、MacBook Air 13インチ Retina Display 2019のバッテリーを交換します。

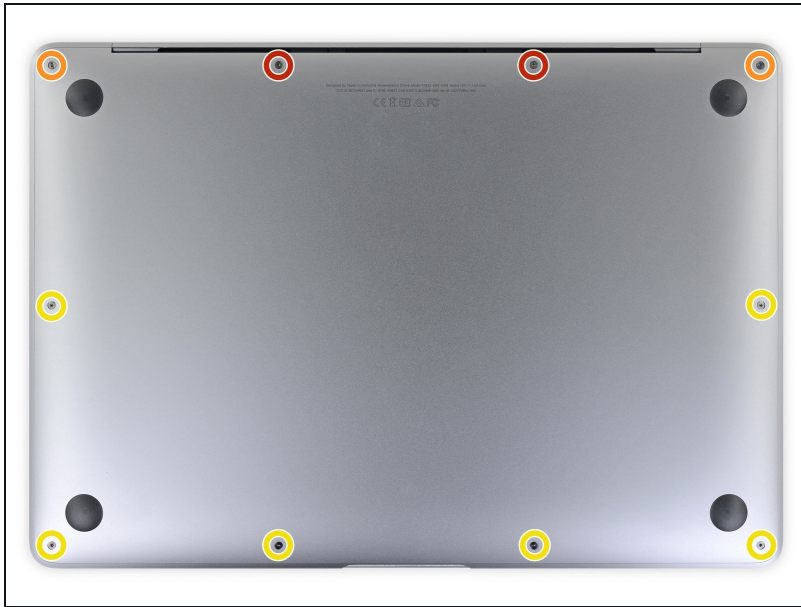
## 手順 1 — 下部ケースを固定しているネジを外します

- P5ドライバーを使って、次のネジを外します。
  - 7.9mmネジ—2本
  - 7.1mmネジ—2本
  - 2.6mmネジ—6本

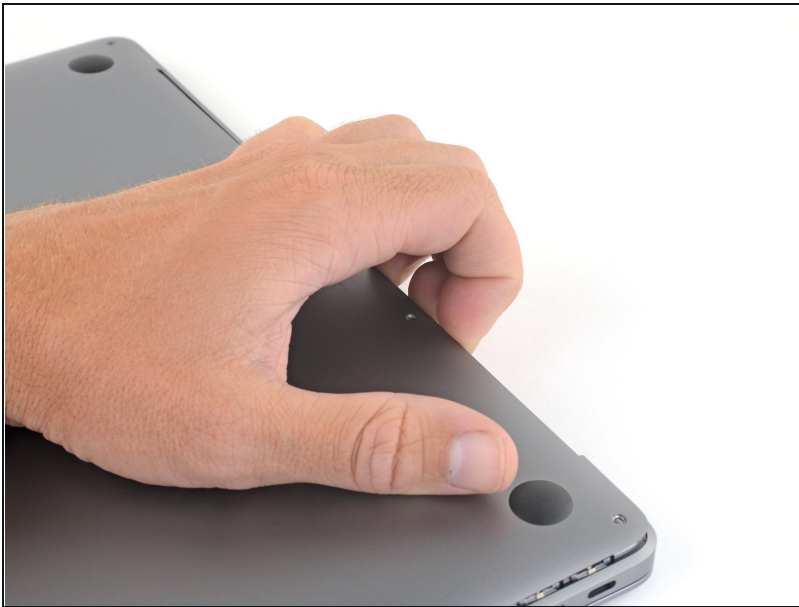
## 手順 2 — 下部ケースを取り出します。

- 指先をディスプレイと下部ケースの間に挟んで、Airから下部ケースを上向きに引き上げます。
- 下部ケースを取り出します。
- ★ 再組み立て後、電源に接続するまでMacBookの電源が入らない場合があります。修理を試すには、充電器を接続し、MacBookの電源が入るまで2分ほど待ち、すべてが期待通りに動作することを確認してください。

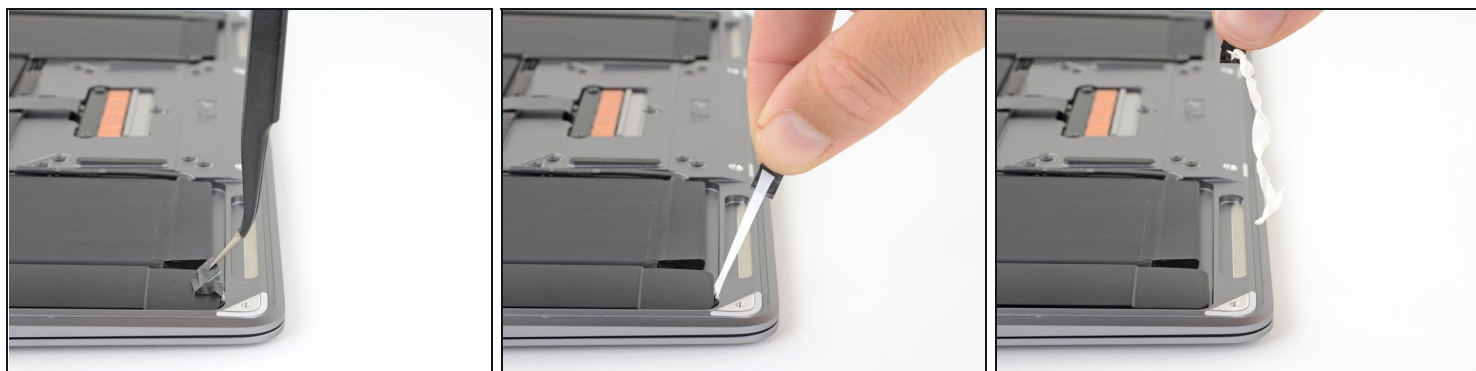
#### 手順 5 — 右側スピーカーの接着剤を剥がします。

- ピンセットを使用して、右側スピーカーの下部にある黒い接着プルタブを指で掴める程度に持ち上げます。
- 接着ストリップのプルタブをつかみ、ゆっくりと慎重に接着ストリップをスピーカーの下から引き抜きます。
  - ① 接着ストリップの角度をできるだけラップトップに対して平行に保ちます。ケース内部のパーツに引っ掛けないようご注意ください。
- 接着ストリップが壊れた場合、そのままにして、次の手順に進みます。

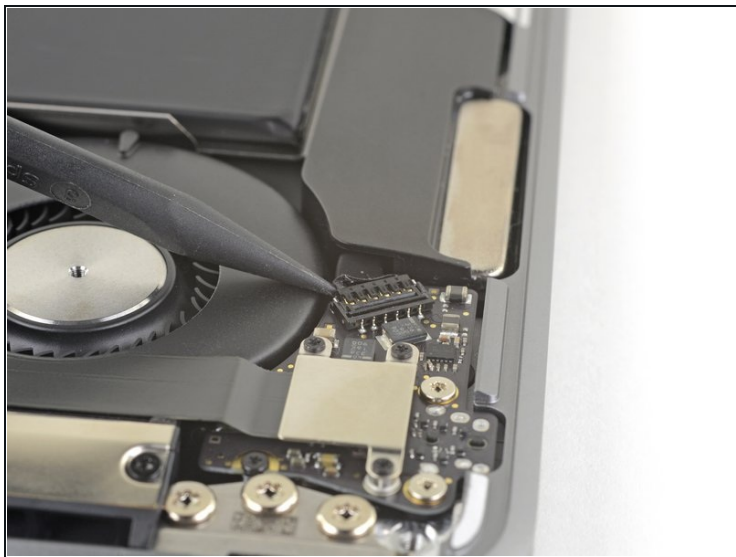
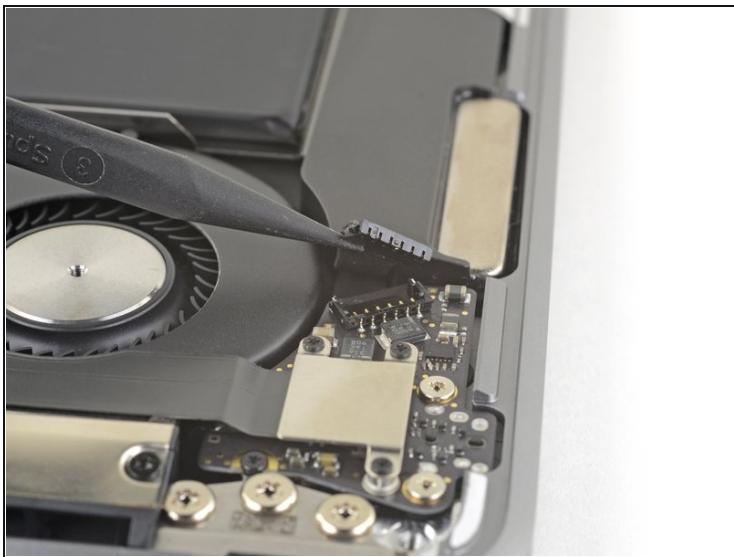
## 手順 6

- スパッジャーの先端を右側スピーカーケーブルの下にスライドして、スピーカーの接続をまっすぐ持ち上げます。

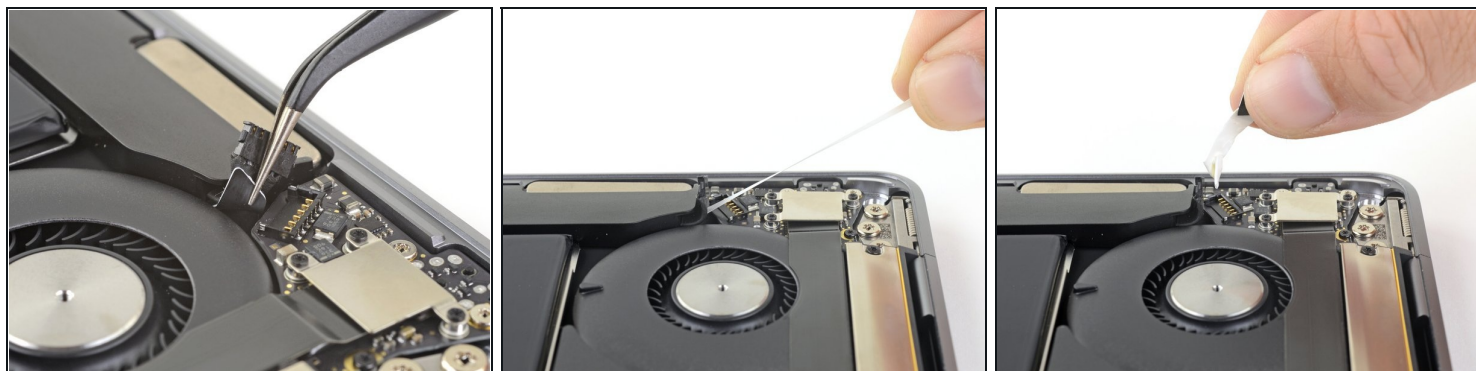
## 手順 7

- ピンセットを使って、右側スピーカー上部の接着プルタブを持ち上げて、指でタブを掴める高さで止めます。
- 接着ストリップのプルタブをつかみ、ゆっくりと接着ストリップをスピーカーの下から引き抜きます。
  - ① 接着ストリップの角度をできるだけラップトップに平行に保ちます。ケースの内側のパーツに引っ掛けないようにしてください。
- ① 接着ストリップが切断した場合、または最初の接着ストリップが破損した場合は、[温めた iOpener](#)またはヒートガンを使用して、接着剤を温めて外します。
  - スピーカーに熱を当てて、この下に留められた接着剤を柔らかくします。
  - スパッジャーまたは開口ピックをスピーカーの下に注意深くスライドさせ、接着剤を剥がします。

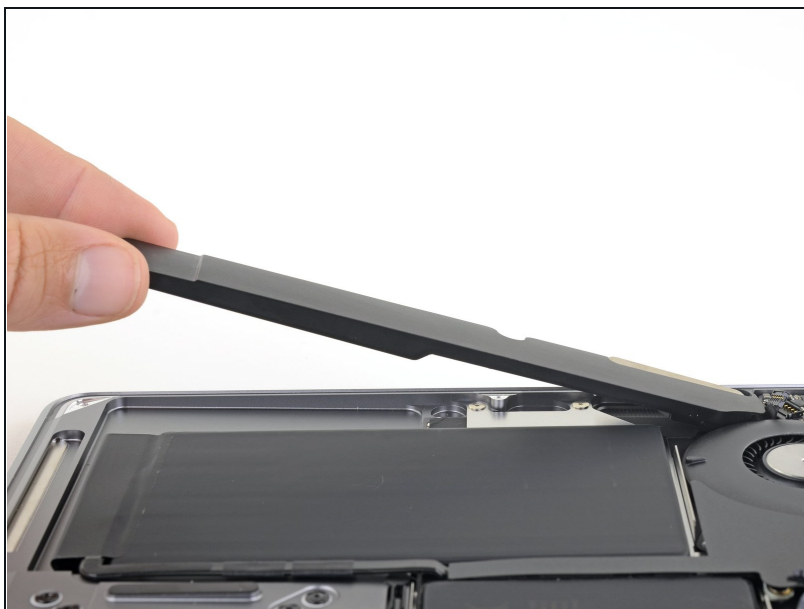
## 手順 8 — 右側スピーカーを取り出します。

- 右側スピーカーを底側からまっすぐ持ち上げて、取り出します。

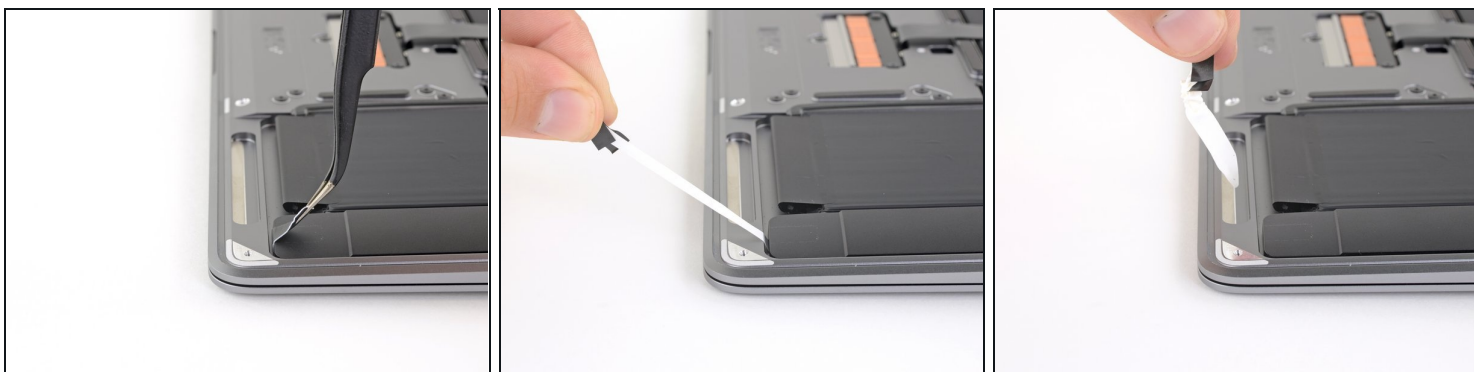
## 手順 9 — 左側スピーカーの接着剤を剥がします。

- ピンセットを使用して、左側スピーカーの下部にある黒い接着プルタブを指で掴める程度に持ち上げます。
- 接着ストリップのプルタブをつかみ、ゆっくりと慎重に接着ストリップをスピーカーの下から引き抜きます。
  - ① 接着ストリップの角度をできるだけラップトップに対して平行に保ちます。ケース内部のパーツに引っ掛けないようにご注意ください。
- 接着ストリップが壊れた場合、そのままにして、次の手順に進みます。

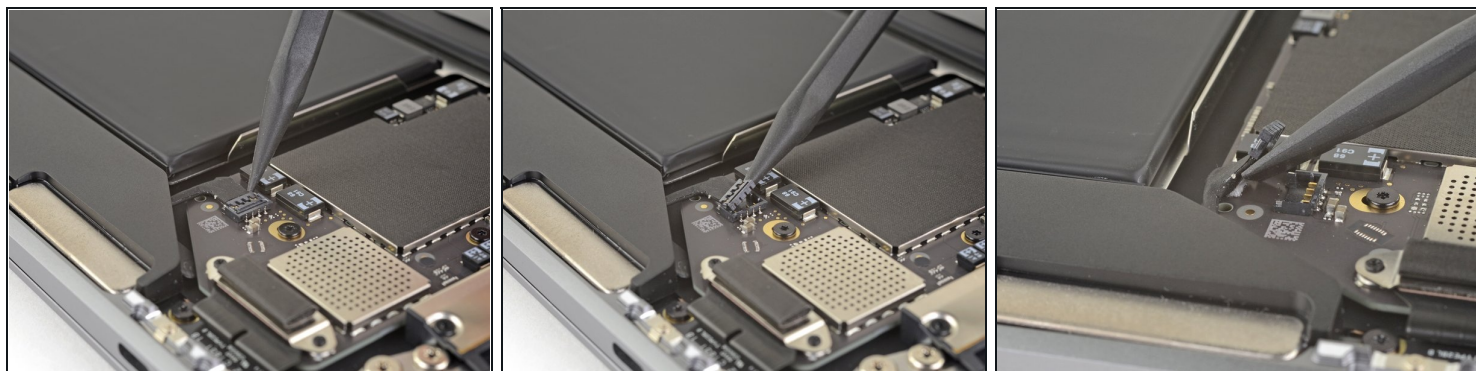
## 手順 10

- スパッジャーの先端を左側スピーカーケーブルの下にスライドして、スピーカーの接続をまっすぐ持ち上げます。
- コネクタの接続が外れたら、スパッジャーの平面側先端をケーブルの下にスライドして、ロジックボードにケーブルを固定している接着剤を剥がします。

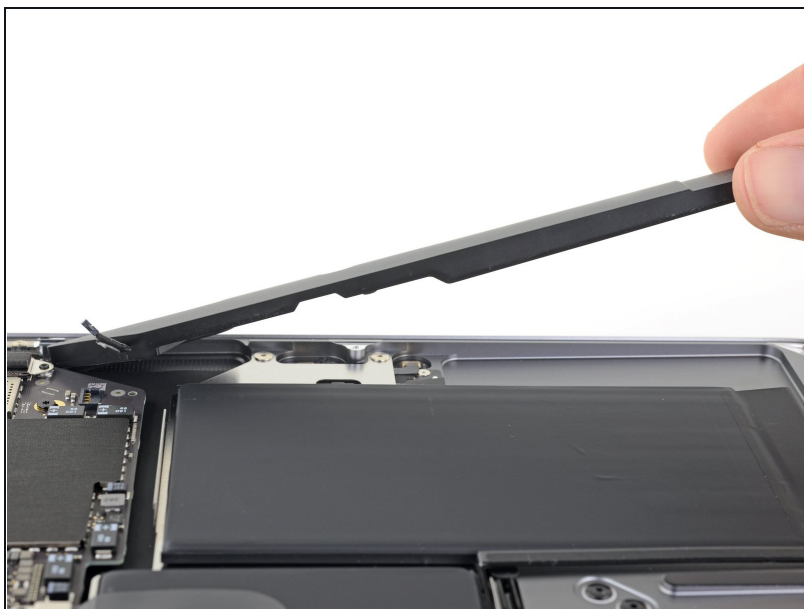
## 手順 12 — 左側スピーカーを取り出します。

- 左側スピーカーを底側からまっすぐ持ち上げて、取り出します。

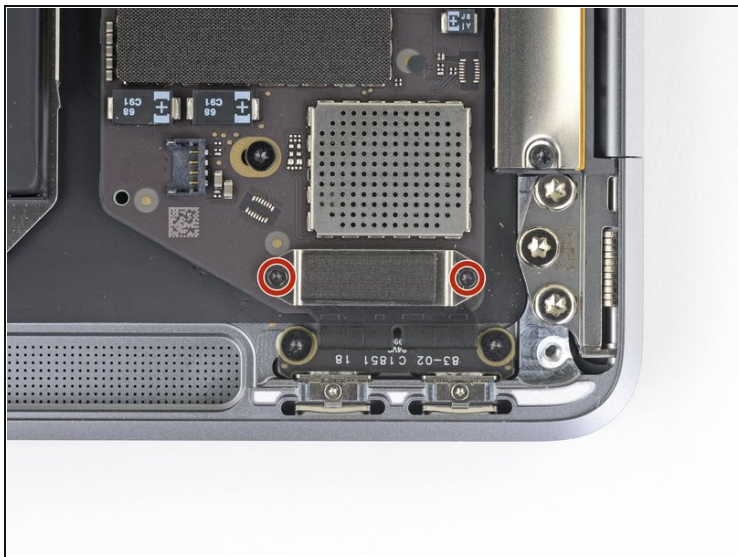
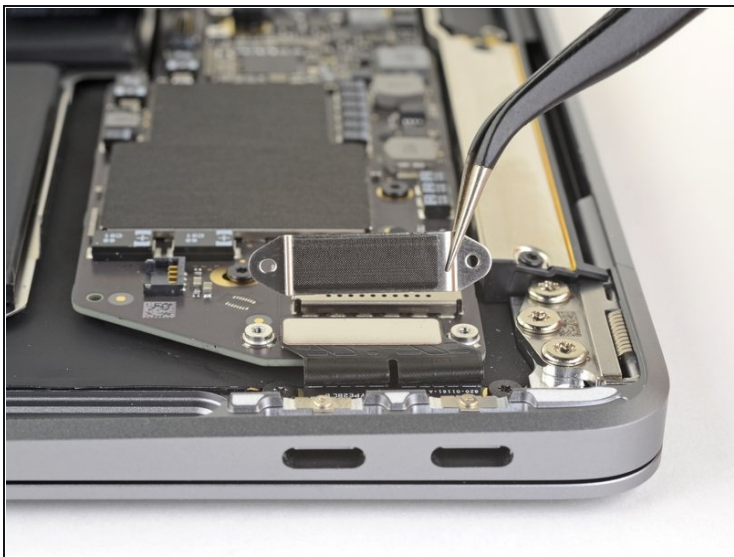
## 手順 16

- T3トルクスドライバーを使って、USB-Cポートコネクタブラケットを固定している1.3mmネジを2本外します。
- USB-Cコネクタのブラケットを取り出します。

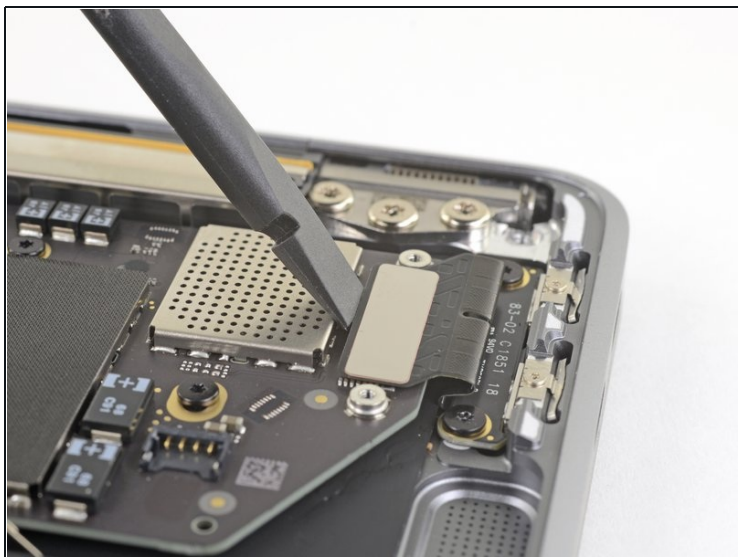
## 手順 17

- スパッジャーの平面側先端を使って、USB-Cケーブルのコネクタを持ち上げて、ロジックボード上のソケットから接続を外します。

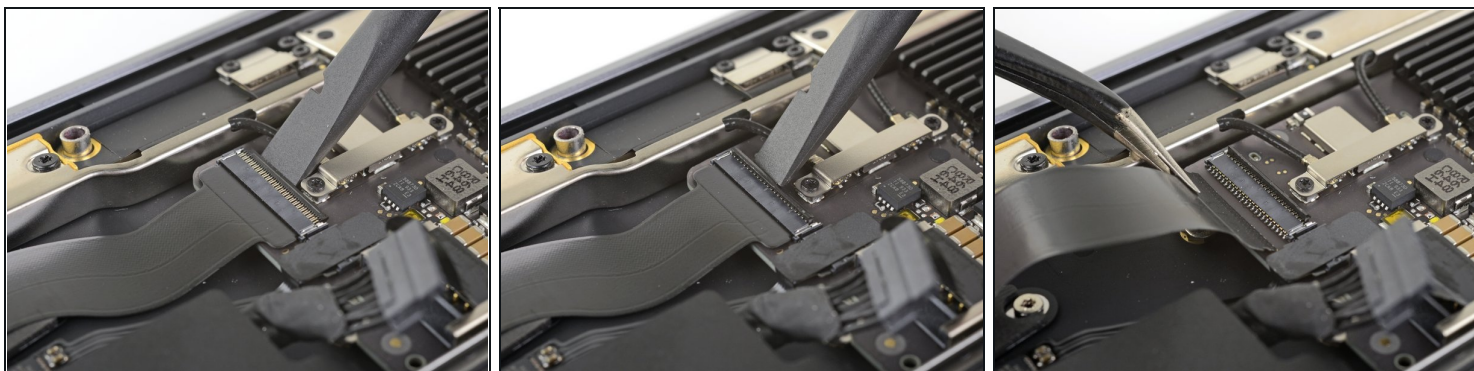
## 手順 18

- スパッジャーを使って、サウンドボードケーブルのZIFコネクタ上の小さなロックングフラップを持ち上げます。
- ZIFコネクタからサウンドボードケーブルをスライドして外します。

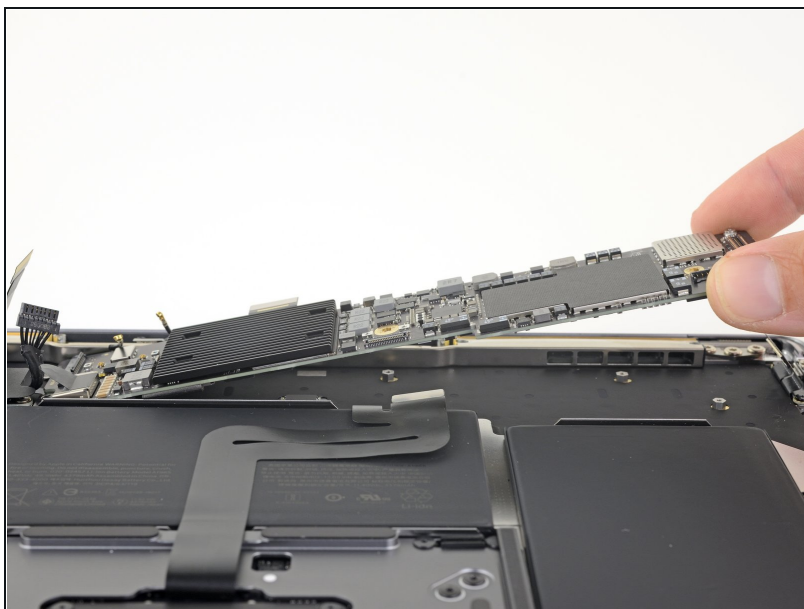
## 手順 26 — ロジックボードを取り出します。

- ロジックボードを取り出します。

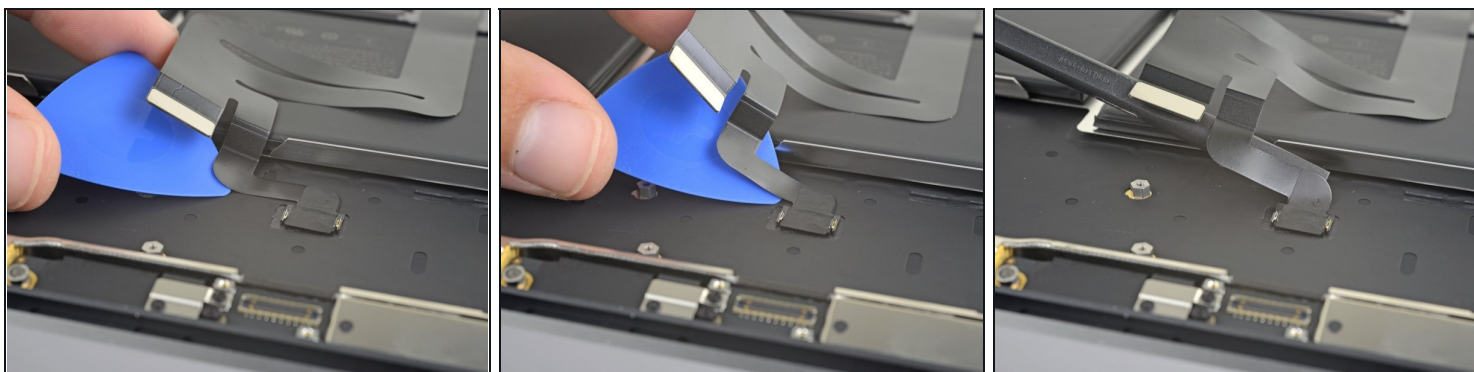
## 手順 27 — トラックパッドケーブルの接着剤を剥がします。

- 開口ピックをトラックパッドケーブルの下に差し込み、上部ケースに固定している接着剤を剥がします。
  - ① 接着剤を剥がしにくい場合は、iOpenerもしくはヘアドライヤーで接着剤を温めて柔らかくしてから作業を行なってください。

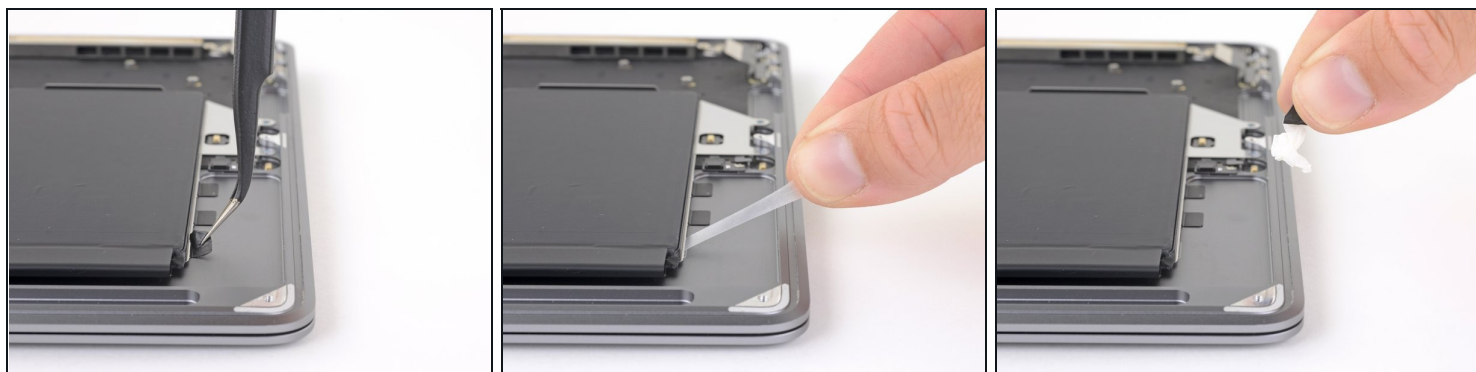
### 手順 31 — バッテリーの接着剤を取り出します。

- ピンセットを使って、バッテリーサイドに付いている黒い接着剤のプルタブを、指でしっかりと摘める程度まで取り出します。
- 接着ストリップのプルタブを摘んで、慎重かつゆっくりと接着ストリップをバッテリーの下から引き抜きます。
  - ① 接着ストリップを引き抜く際の角度はできるだけラップトップ付近の低い角度にしてください。ケース内部で引っ掛けないようにご注意ください。
- 接着ストリップが切断してしまった場合は、そのままにして次の手順に進んでください。

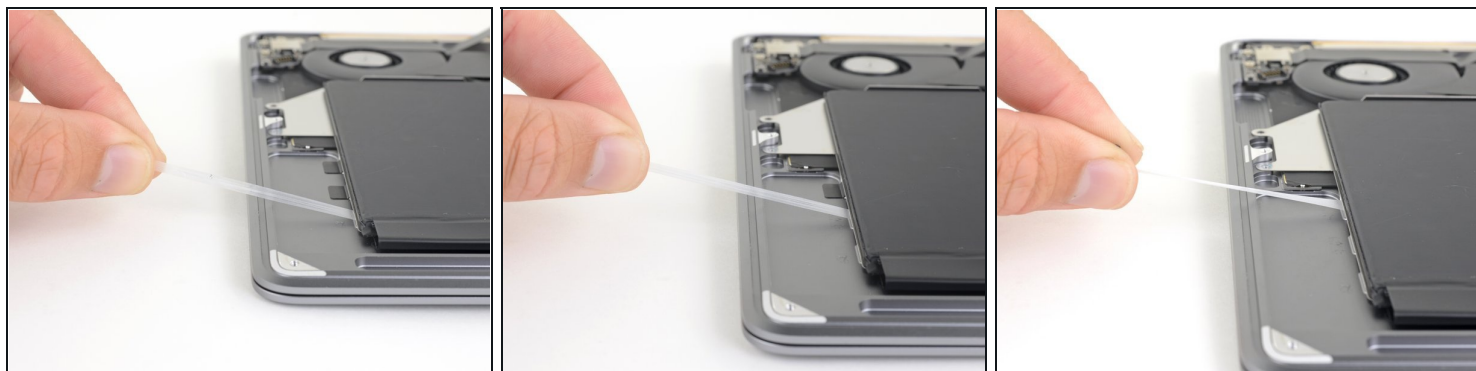
### 手順 33

- 前の2つの手順を繰り返して、同じバッテリーサイドから3番目の接着ストリップを外します。
- ① 接着ストリップが切断してしまった場合は、高濃度(90%以上)のイソプロピルアルコールを使って、ストリップを取り出します。
  - イソプロピルアルコールを、バッテリー両端の上部ケースとの隙間に沿って慎重に注入します。そこは、接着プルタブが付いていた位置です。  
**⚠ 大量のアルコールを注入したり、ケース内のプルタブ以外の箇所にアルコールを流し込んでしまうと、他のコンポーネントにダメージを与えてしまう危険性があります。**
- 1-2分間待機して、接着エリアにアルコールを浸透させます。
- 開口ピックを使って、上部ケースからバッテリーを慎重にこじ開けます。
