Samsung Galaxy S9 Plus ヘッドホンジャックの交換

Samsung Galaxy S9 Plus のヘッドホンジャックを交換する方法です。

作成者: Dominik Schnabelrauch

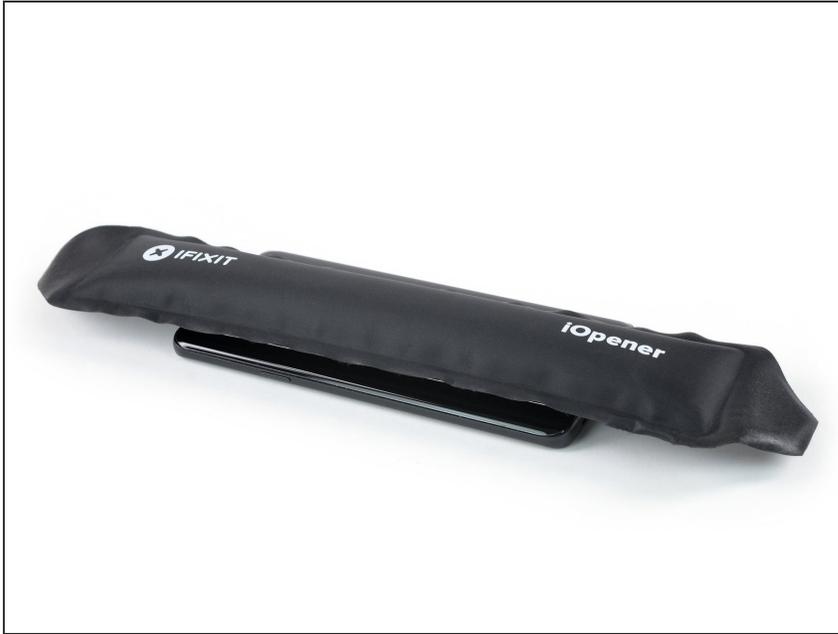
手順 1 — リアガラスの取り外し

- 電話の電源を切ります。
 - iOpenerを使って、リアガラスの下に留められた接着剤を緩めます。温めたiOpenerを約2分間載せます。バックカバーを外すには、数回この手順を繰り返す必要があるかもしれません。
- ⓘ Samsung Galaxy S9 Plusの接着剤はとても頑丈です。iOpenerでデバイスが開かない場合は、ヘアドライヤー、ヒートガンやホットプレートを使ってください。デバイスを温めすぎないようにご注意ください。AMOLEDディスプレイと内部に搭載されたバッテリーは熱によるダメージに弱いからです。

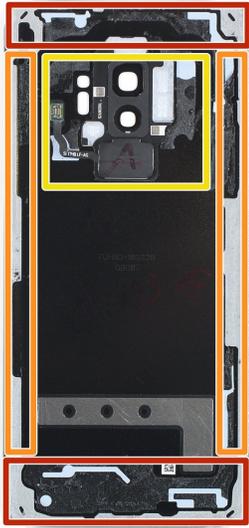
手順 2

- 次の手順では、バックカバーに留められた接着剤をスライスして切り込みます。
- ⓘ バックカバー内部の接着剤は画像で確認できます。
- 画像に示したように接着剤をスライスしてください。
 - 接着剤が厚めに付けられているエリア
 - 接着剤が薄く付けられているエリア
 - このエリアをこじ開けたり、接着剤をスライスしないでください。指紋認証フレックスケーブルが搭載されています。

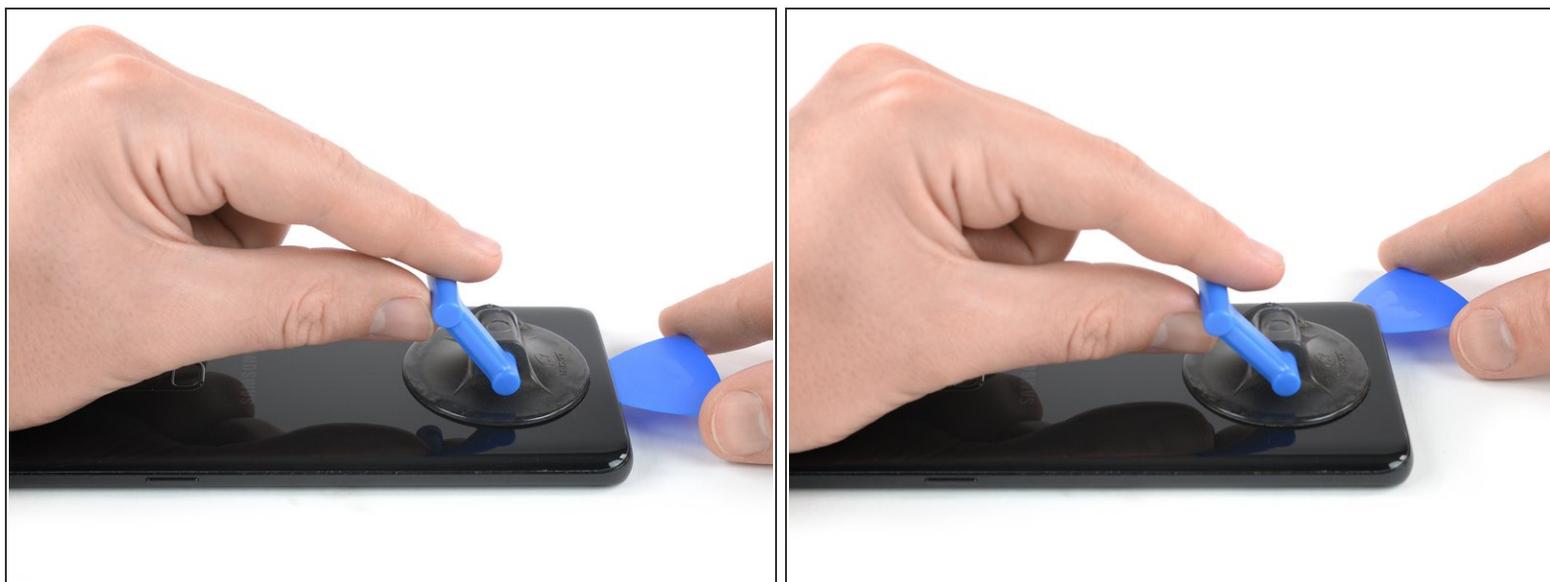
手順 3

- ❗ デバイスのリアガラスがひび割れの状態であれば、吸盤カップがうまく装着できません。強力な [ガムテープ](#) を使うか、吸盤カップに強力ボンドを付けて作業を進めてください。
- バックカバー上に吸盤カップを押し込んで取り付けます。
 - バックカバーの下側端を吸盤カップで持ち上げて、バックカバーとフレームの間にわずかな隙間を作ります。
 - ❗ この作業にはかなりの力を要します。しかし、吸盤カップを差し込むためのわずかな隙間を作るだけで十分です。もし上手く行かない場合は、さらに温めて接着剤を柔らかくしてから再度作業を進めてください。接着剤はすぐに冷却してしまいます。そのため、何度も温めなければなりません。
 - 開口ピックを隙間に差し込み、下部の右側コーナーまでスライドします。

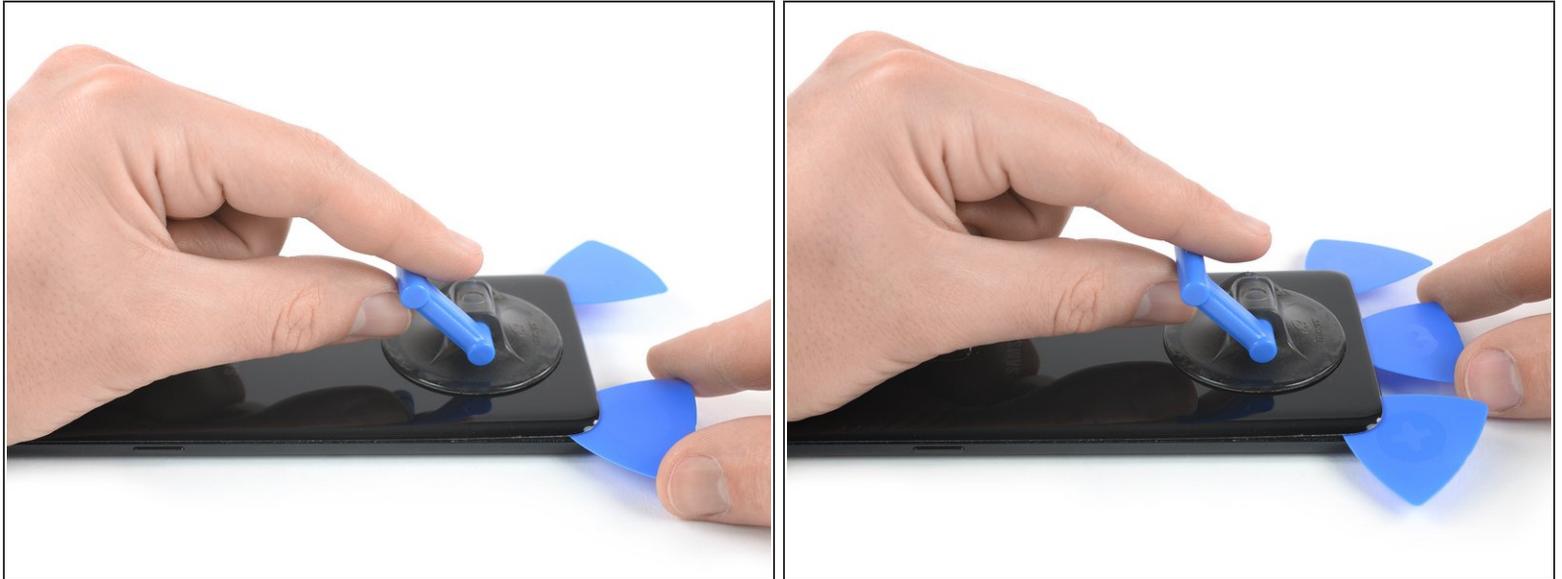
手順 4

- 2枚目の開口ピックを差し込み下側左のコーナーにスライドします。
- 3枚目の開口ピックをデバイス本体下側の先端に差し込みます。この開口ピックはリアガラスの取り外し作業中、再装着するのを防ぐため、差し込んだ状態のままにします。

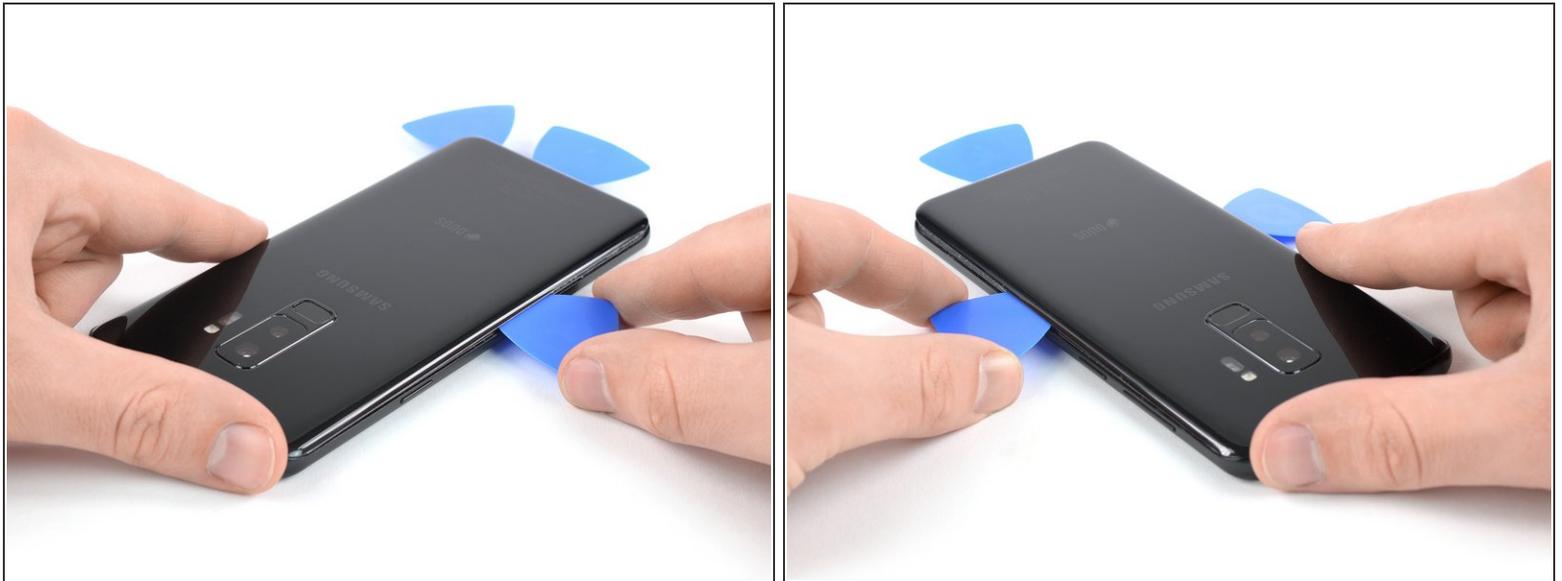
手順 5

- 左側コーナーの開口ピックを下側からデバイス上部に向けてスライドします。
- デバイスの左サイド半分までスライドしながら接着剤を切り込んだ後、開口ピックをそのまま残してください。
- 右側コーナーの開口ピックを下側からデバイス半分までスライドして、そのまま開口ピックを残します。

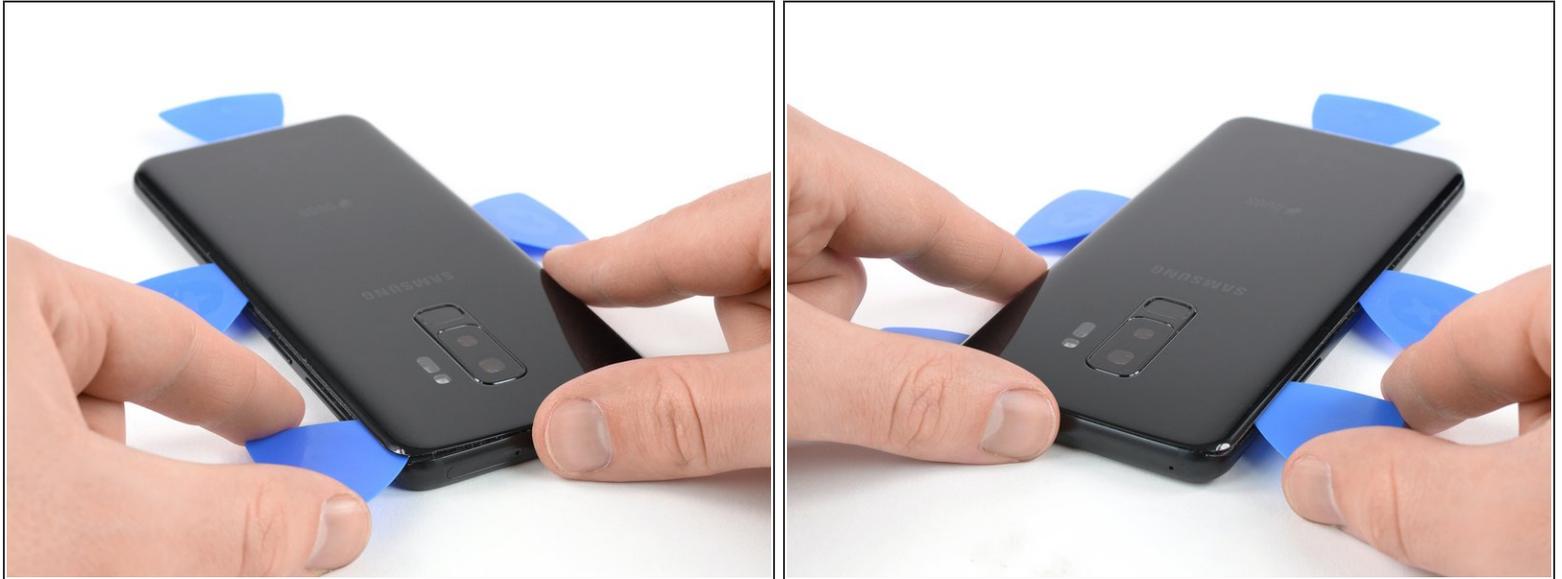
手順 6

- 4枚目の開口ピックをフレームの右側に差し込み、上部右側コーナーまでスライドします。
- 5枚目の開口ピックをデバイスの左側に差し込み、スライドしながら上部左側コーナーまで移動させます。
- 開口ピックを使って、リアガラス上部の下に付けられた接着剤を切り込んでください。

⚠ まだここでは、デバイスを開かないでください。指紋認証センサー用のフレックスケーブルがマザーボードに接続されています。

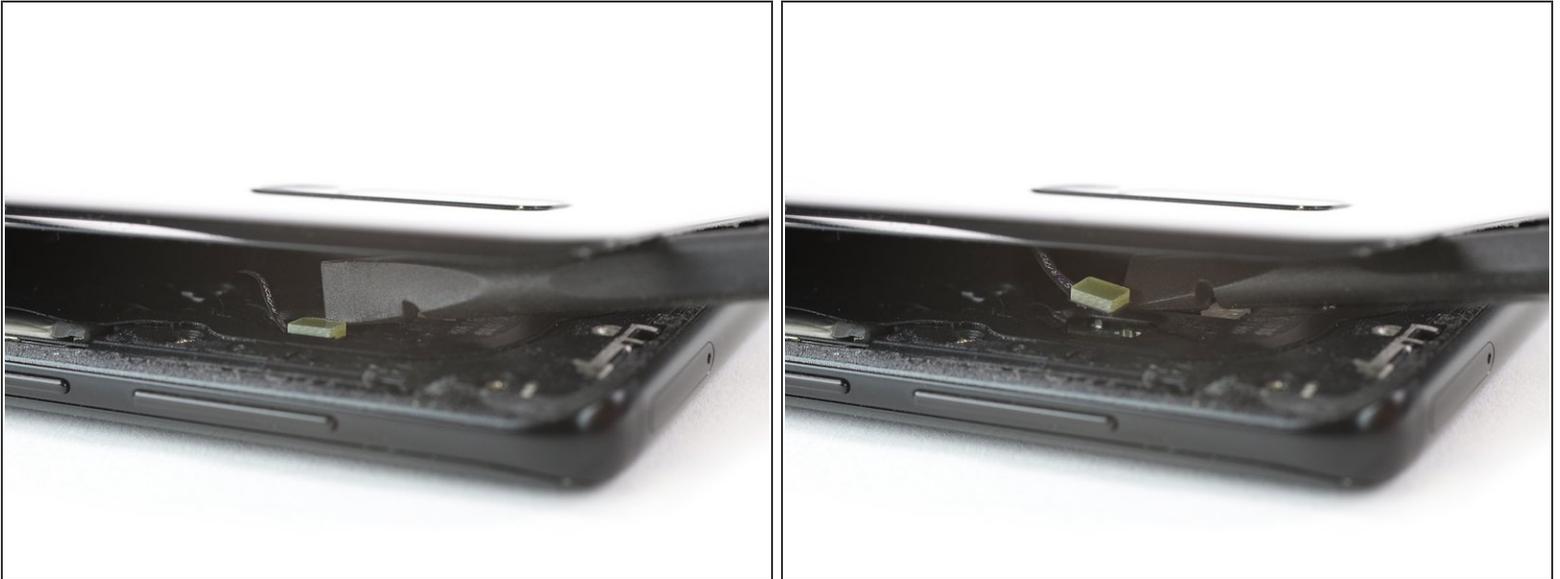
手順 7

- ボリュームボタンが搭載されている側のリアガラスをゆっくりと持ち上げます。
- スパッツァーの先端を差し込み、指紋認証センサーのフレックスケールの接続を外してください。

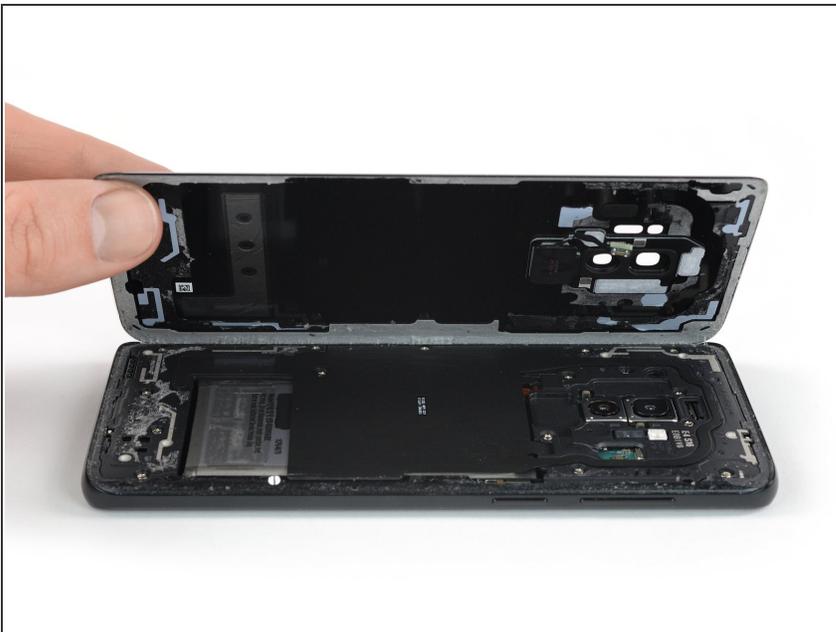
手順 8

- リアガラスを取り出します。
- ★ 再組み立ての際には、[この修理ガイドに従って](#)、接着剤を交換してから、リアガラスを再装着してください。
- ★ リアガラスを交換する場合は、[この修理ガイドに従って](#)、指紋センサーを含むリアカメラベゼルを移植してください。

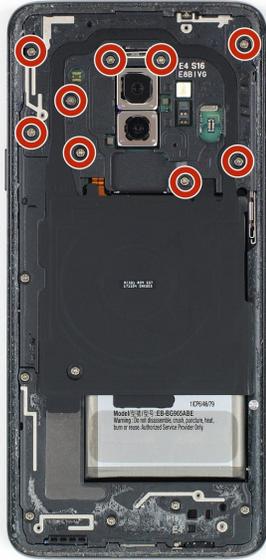
手順 9 — NFCアンテナと充電コイル

- 4mm #00プラスネジを9本外します。

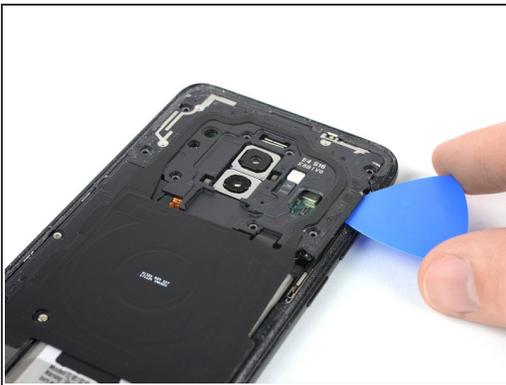
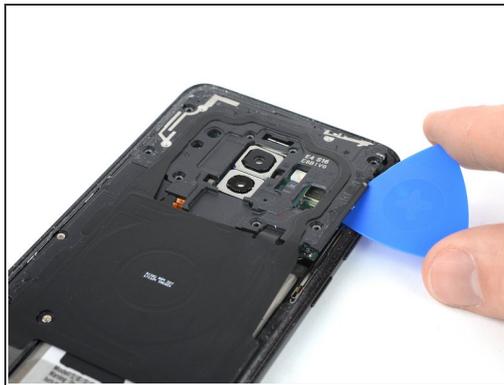
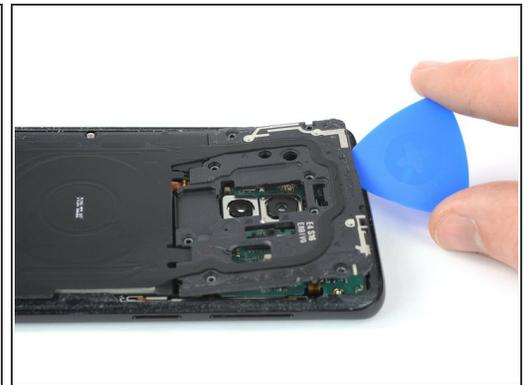
手順 10

- 開口ピックをNFCアンテナと充電コイルを含むプラスチックカバーの右側下に差し込みます。
- 開口ピックをひねりながら、プラスチックのクリップを外してカバーを持ち上げます。
- 開口ピックをこじ開けながら、プラスチックカバーの周辺に付いている残りのクリップを外します。

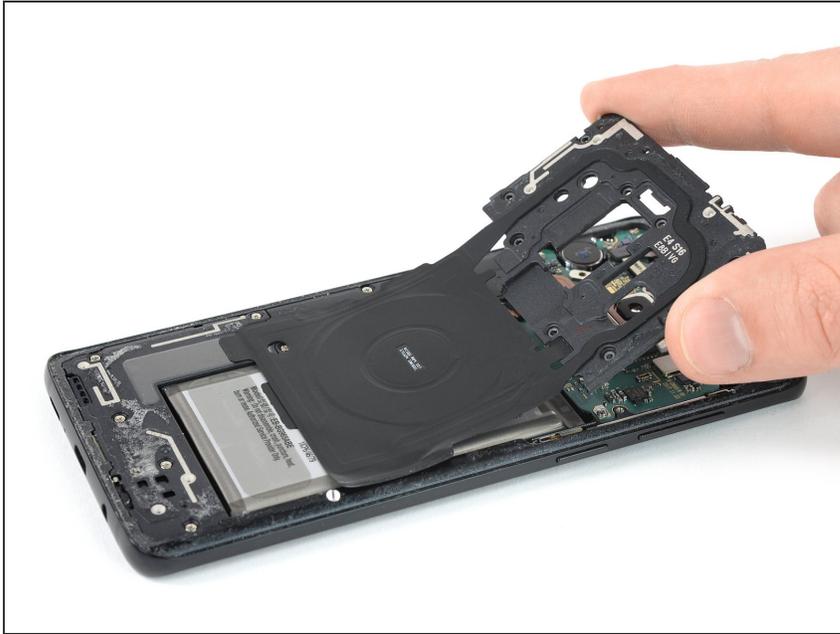
手順 11

- NFCアンテナと充電コイルを含むプラスチックカバーを取り出します。

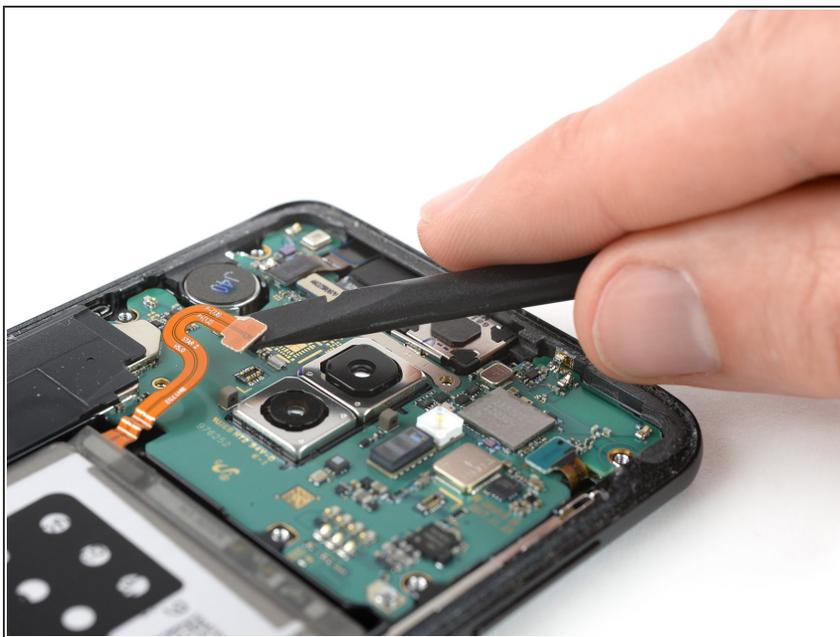
手順 12 — バッテリーの接続を外す方法

- スパッジャーの平面側先端を使って、バッテリーフレックスケーブルの接続を外します。

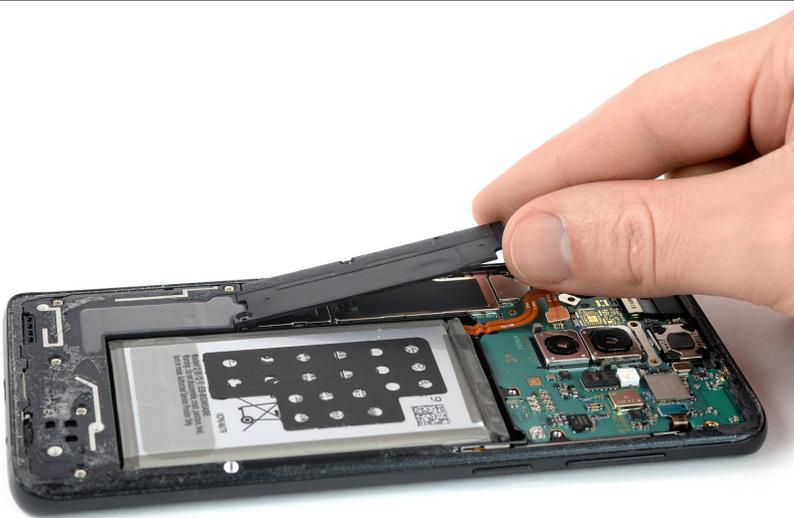
手順 14 — マザーボードカバーを取り出します。

- マザーボードからプラスチックカバーを取り出します。

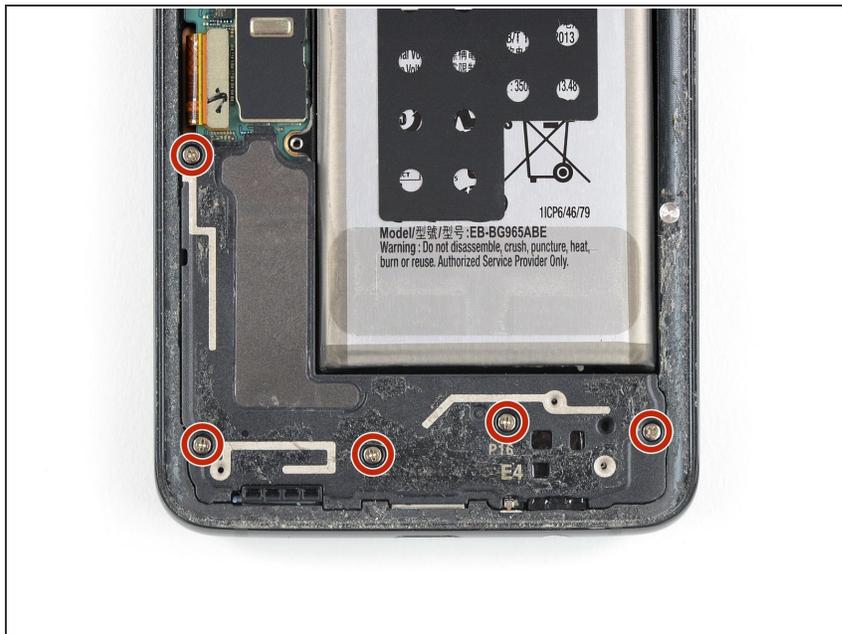
手順 15 — ラウドスピーカーアセンブリのネジを外します。

- 3.5mm #00 プラスネジ を5本外します。

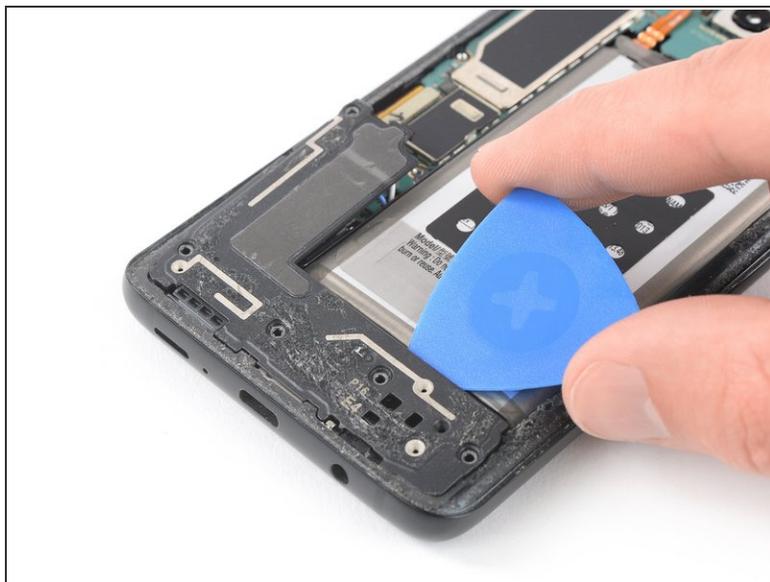
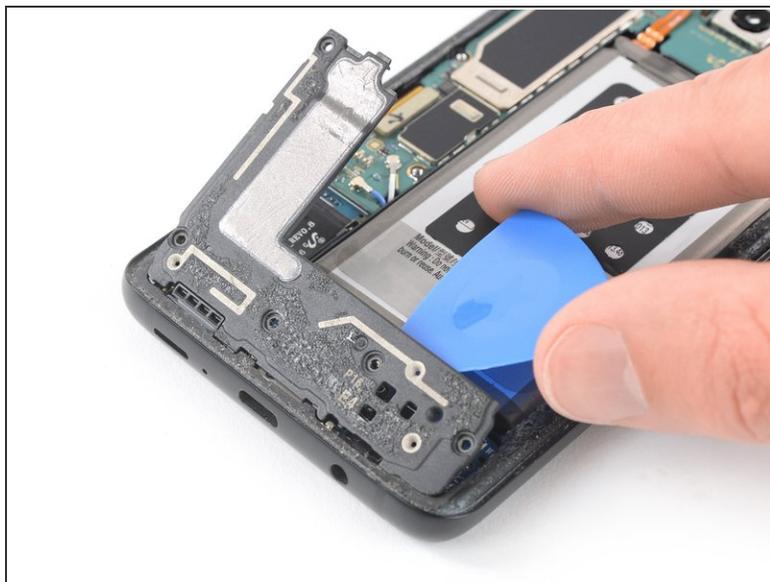
手順 16

- 開口ピックをラウドスピーカーアセンブリの上部端の下に差し込みます。
- 開口ピックを使って、ラウドスピーカーアセンブリをこじ開けます。

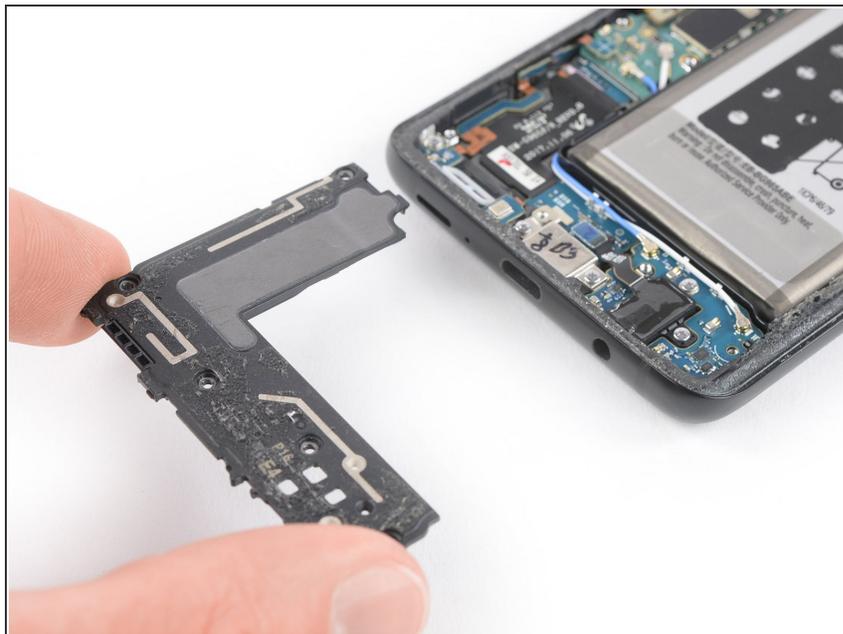
手順 17 — ラウドスピーカーアセンブリを取り出します。

- ラウドスピーカーアセンブリを取り出します。

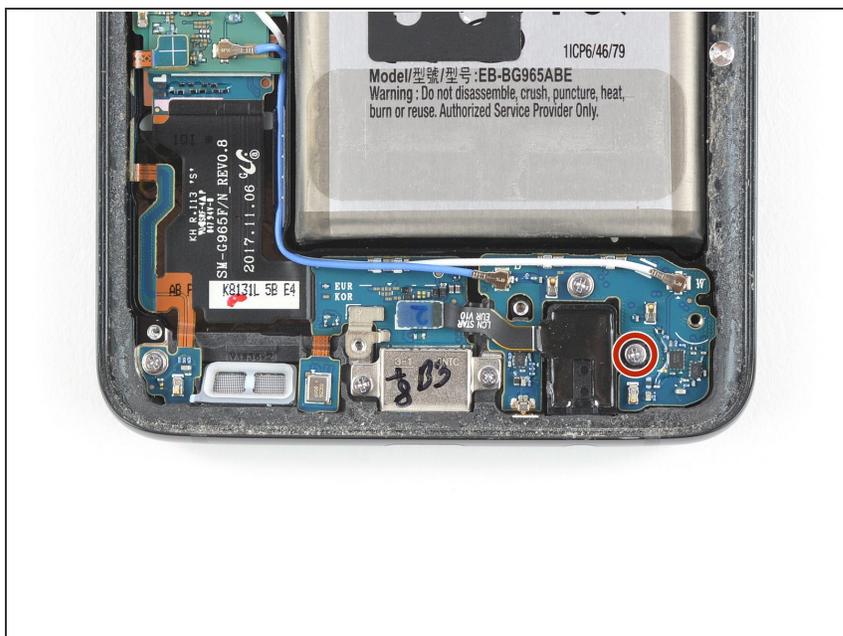
手順 18 — ヘッドホンジャックのネジを外します。

- 3.5mm #00 プラスネジ を外します。

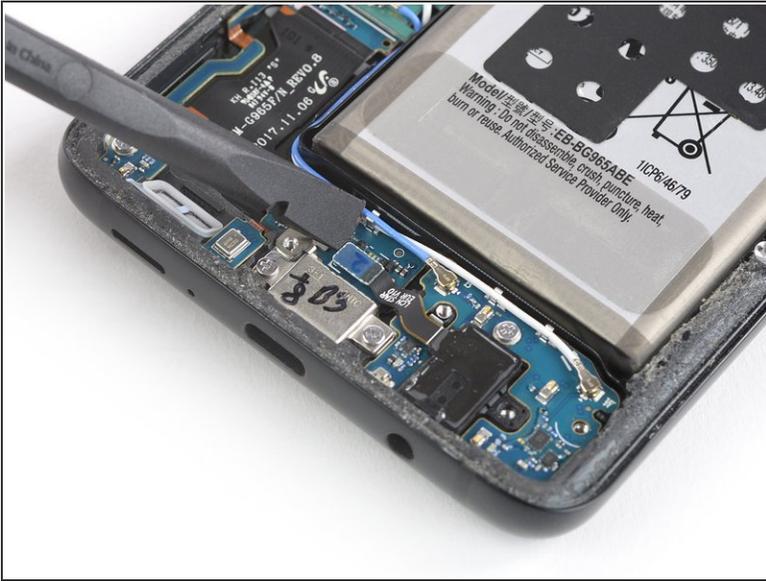
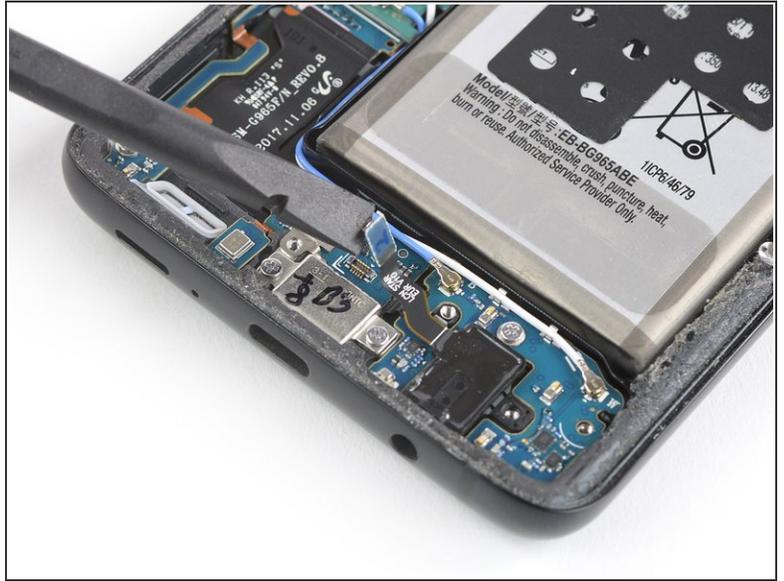
手順 19 — ヘッドホンジャックの接続を外します。

- スパッツァーの平面側先端を使って、ヘッドホンジャックのフレックスケーブルの接続をこじ開けて外します。

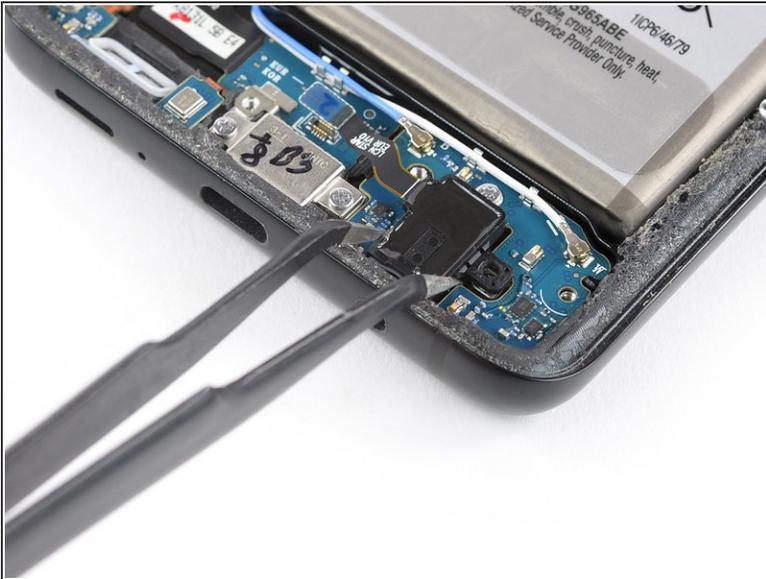
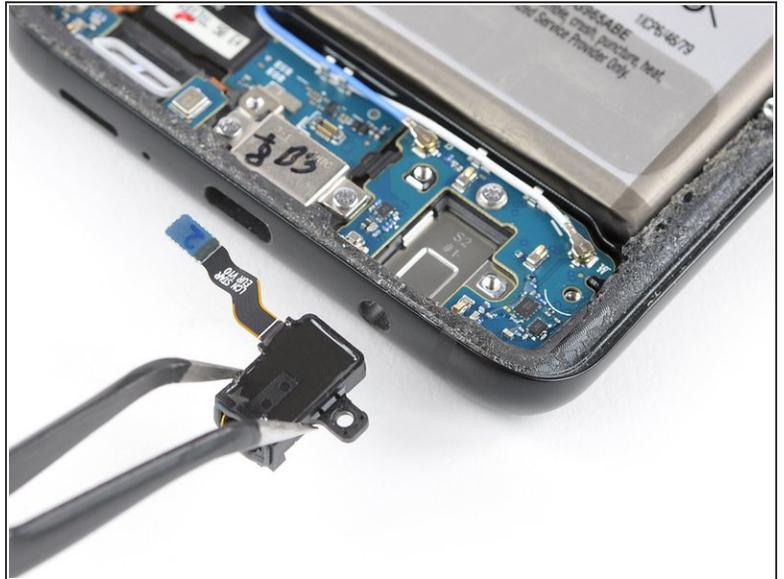
手順 20 — ヘッドホンジャックを取り出します。

- ピンセットを使って、ヘッドホンジャックを取り出します。
