# Microsoft Surface Laptop 3 13.5インチ Surface Connect ポートの交換

作成者: Carsten Frauenheim

このガイドを参照して、Microsoft Surface Laptop 3 13.5インチ Surface Connect ポートを交換しましょう。

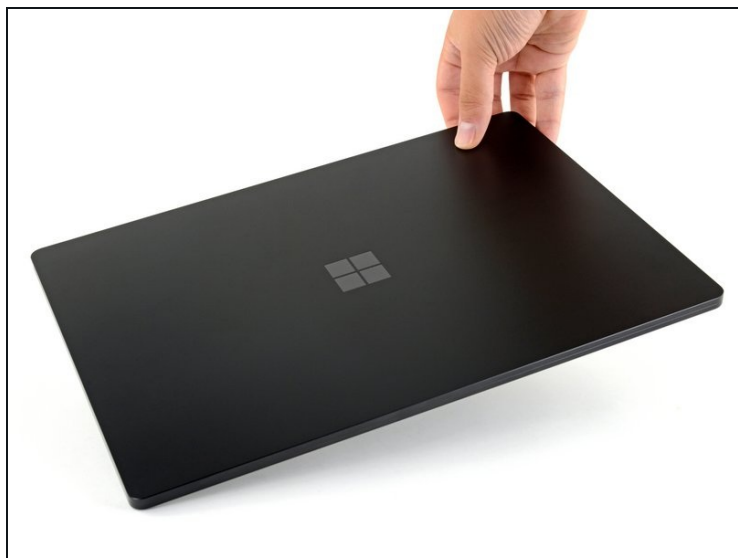
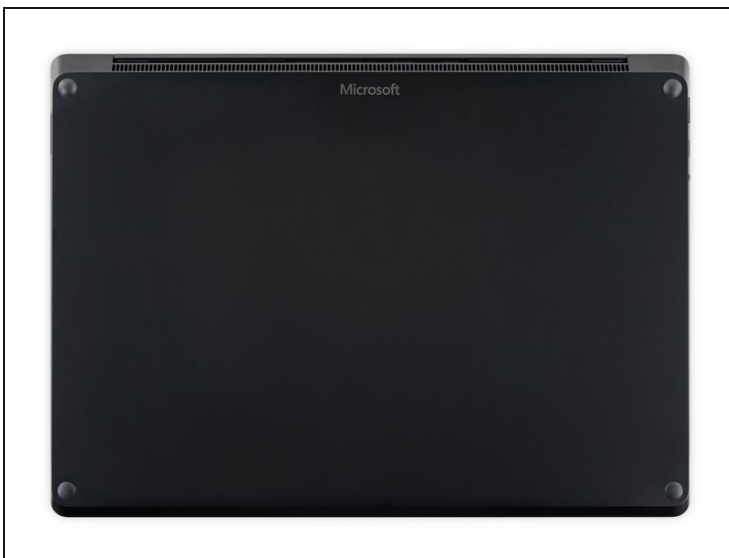
### 手順 1 — ラップトップを裏返します

- ラップトップを裏返して、平たい作業台の上に載せます。底面を表にしてください。

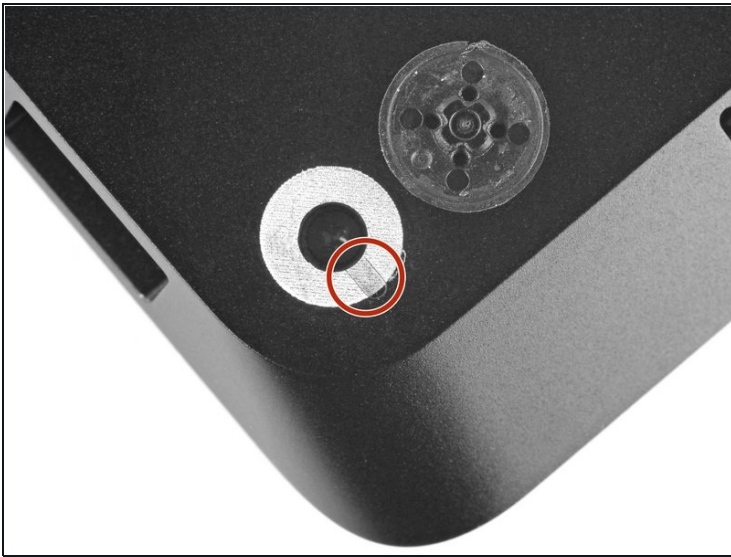
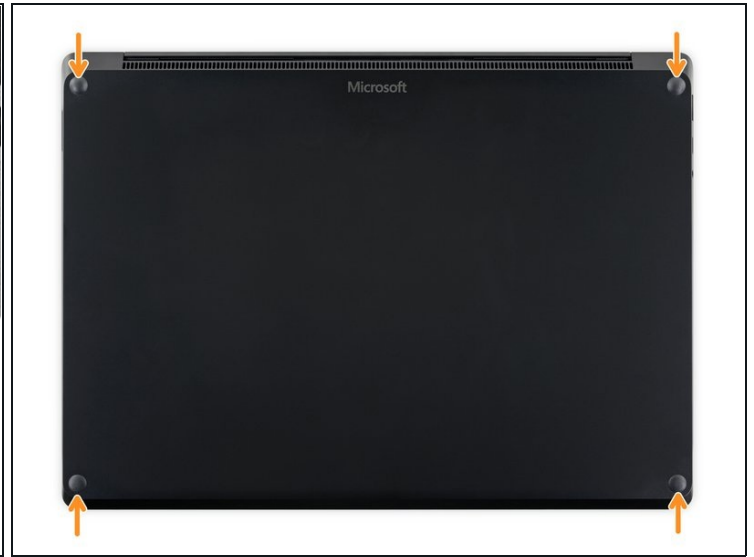
## 手順 2 — 取り外し方法

- ① ノートパソコン底面にあるフット部分は、スパッジャー先端の尖った部分で取り外してください。
  - それぞれのフットには、容易に取り外しができるための凹みがあります。
  - スパッジャーが凹みに入っているか確認するには、画像のようにノートパソコンの短辺側と平行になるように挿入しながら押し出します。
- ① 背面(スクリーン)の端に近い2つのフットと、前方の2つのフットの形状が違うので注意してください。

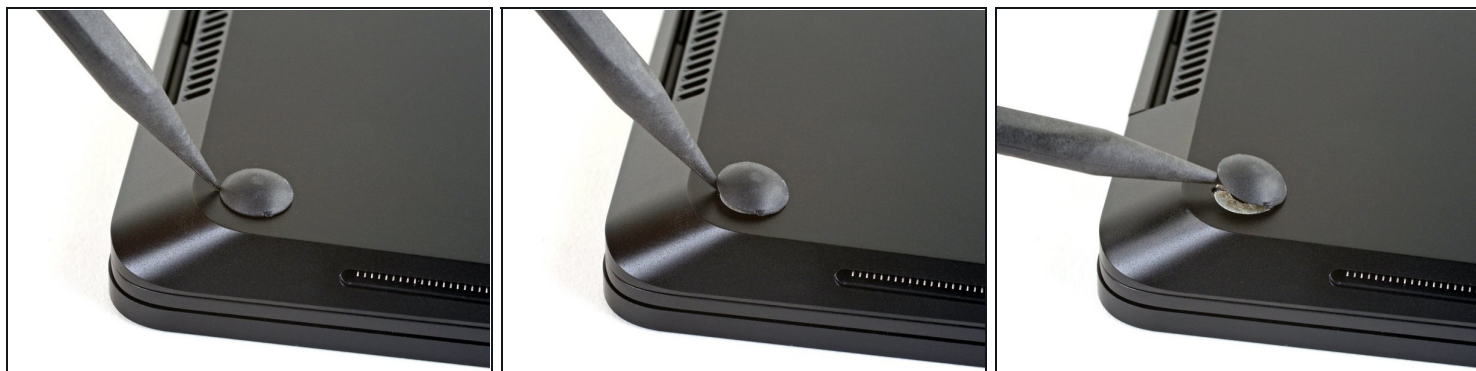
### 手順 3 — 後ろ側フットを外します

- 後ろ側2つのフットのうち1つに、スパッジャーの先端を差し込みます。
- スパッジャーをフット部分の下まで押し込み、こじ上げて外します。  
① 後ろ側の2つのフットは、軽い接着剤で固定されています。
- 後ろ側のフットにも同じ作業を繰り返して外します。

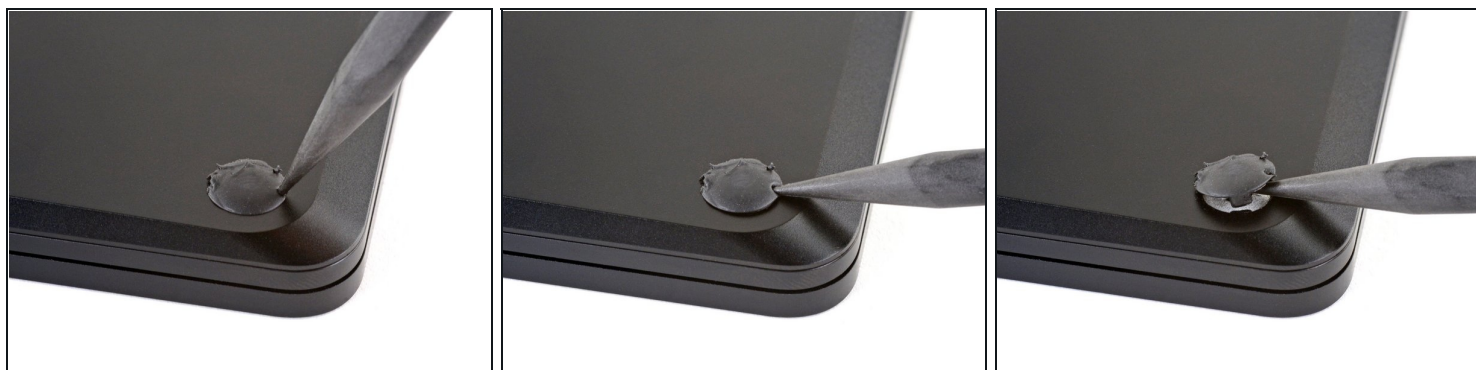
### 手順 4 — 前方側フットを外します

- 2つの前方側フットのフロント側端にスパッジャーの先を差し込みます。
- スパッジャーをフット下に押し込み、こじ上げると外れます。  
① 前方の2つのフットは、プラスチック製クリップと軽い接着剤で固定されています。
- この作業を繰り返して、2番目の前方側フットを取り除きます。

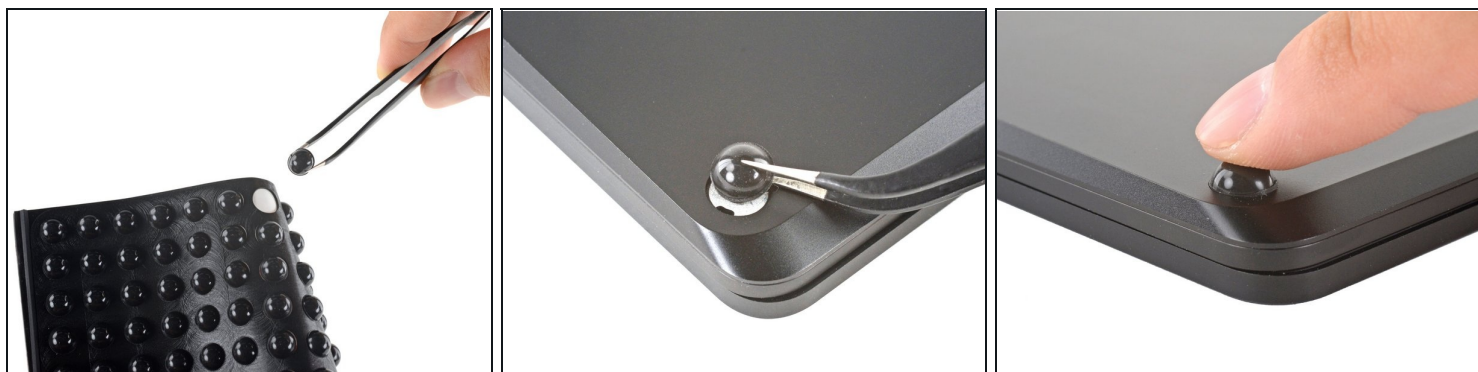
## 手順 6 — 装着のアドバイス

### ★ 8mmのゴム製の家具用パッドは、デバイスの古くなったフットにとって、良い代替品となります。

- パッドを裏紙から剥がして、フットの甲の部分に合わせて押し込み、固定します。

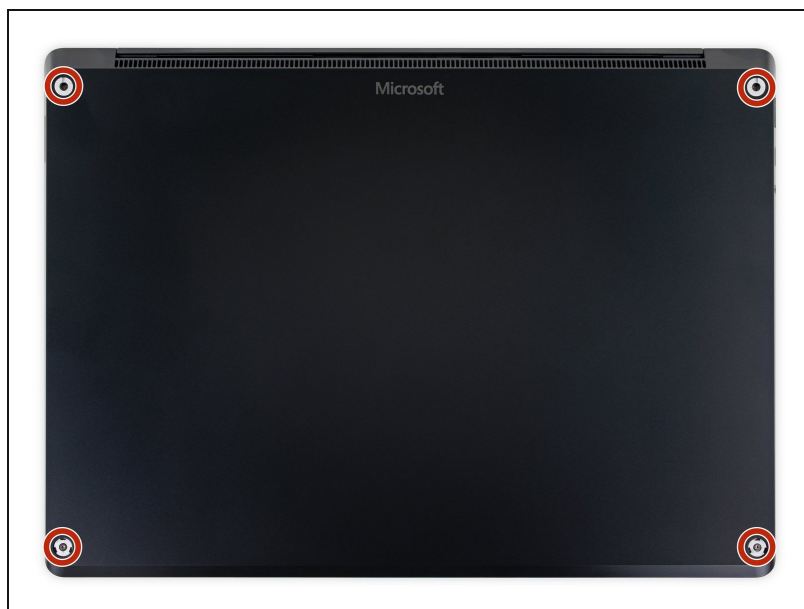
## 手順 7 — 上部ケースのネジを外します

- T5トルクスドライバーを使って、上部ケースをデバイスに固定しているフットキャビティの3mmネジを4本外します。

- ① この修理の間、各ネジの装着位置を メモ書きして、元の正しい場所に戻すようにしてください。ノートパソコンの破損を防ぎます。
- ★ 組み立ての際には、このネジを締めすぎないようにご注意ください。

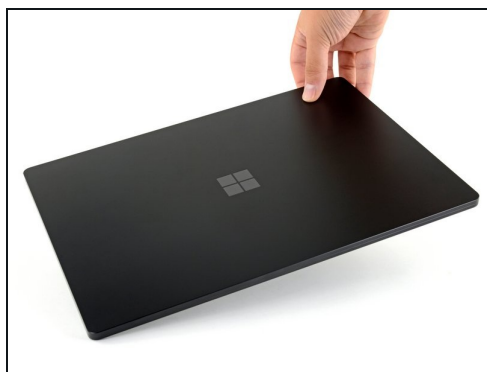
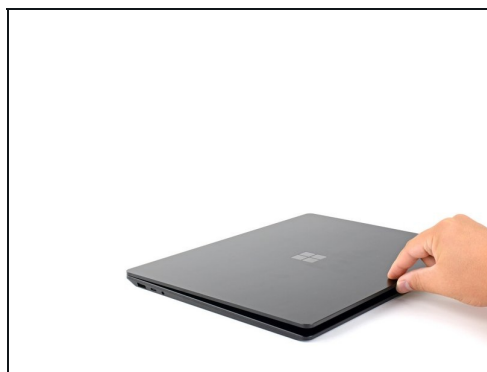
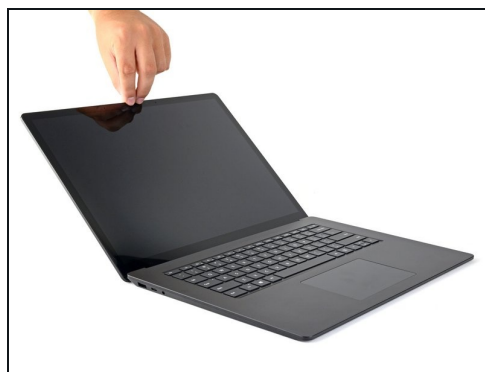
## 手順 8 — ディスプレイを開きます

- デバイスを裏返します。
- ディスプレイをできるだけ大きく開きます。

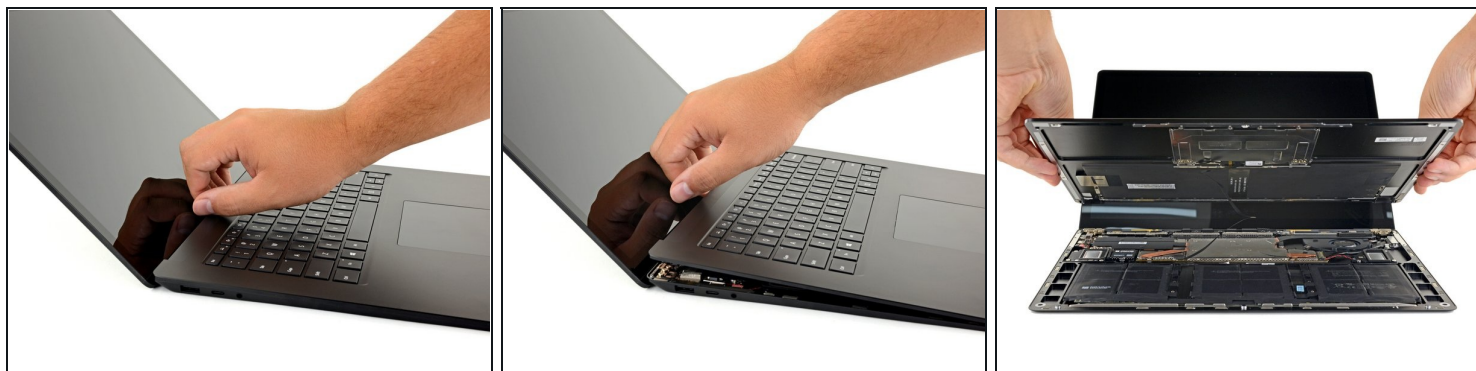
## 手順 9 — 上部ケースを持ち上げます

① 上部ケースはマグネットで固定されています。

- キーボードの上にある上部ケースの上端を摘んで、真上に持ち上げるとケースが外れます。

⚠ 上部ケースはまだ完全に取り外さないでください。

- 上部ケースの前方側端を持ち上げて、ノートパソコンから離し、下にあるキーボードとタッチパッドのリボンケーブルを傷つけないように注意します。

★ 再組み立ての際には、マグネットがカチッと音を立てて水平になるまで、上部ケースを下部ケースに下ろします。

⚠ 上部ケース全体が水平に装着していることを確認してください。ディスプレイの近くで上部ケースと下部ケースの間に隙間があると、ディスプレイが閉じたときに破損する恐れがあります。

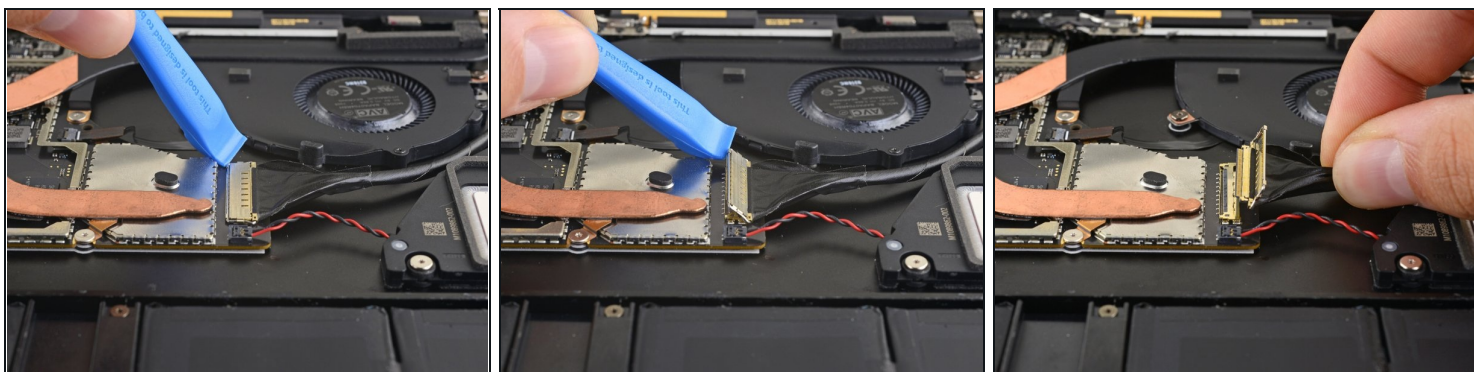
## 手順 15 — ポートコネクタの接続を外します

- 開口ツールを使って、Surface Connectポートのマザーボードコネクタのゴールドのロックアームを開きます。
- Surface Connectのポートケーブルを握り、コネクタから引き離して外します。

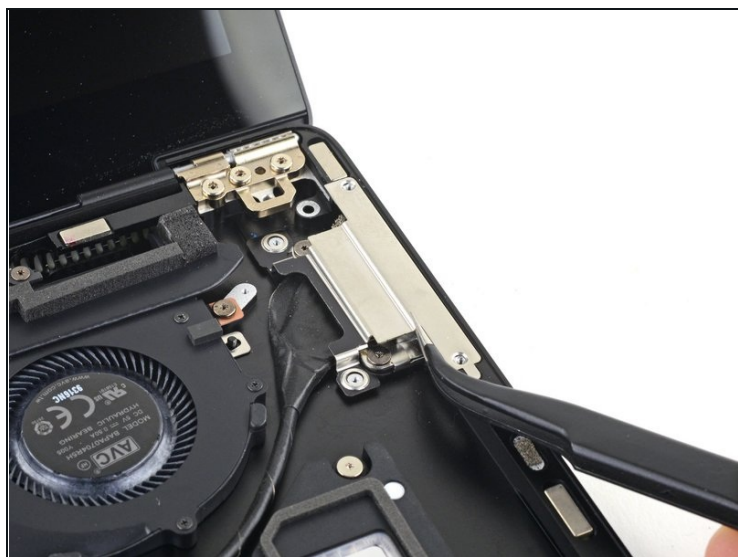
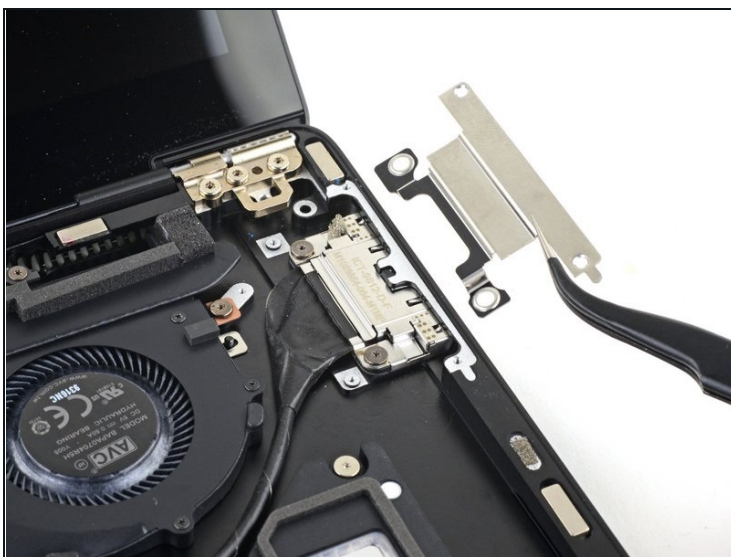
## 手順 17

- Surface Connectのポートカバーを外します。

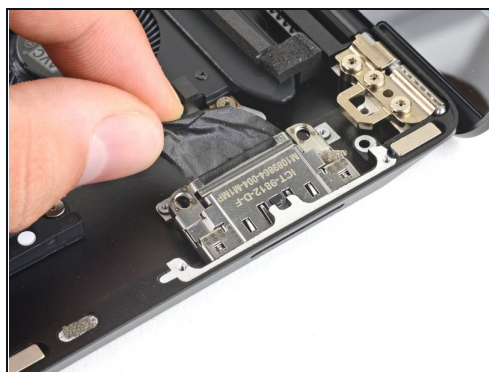
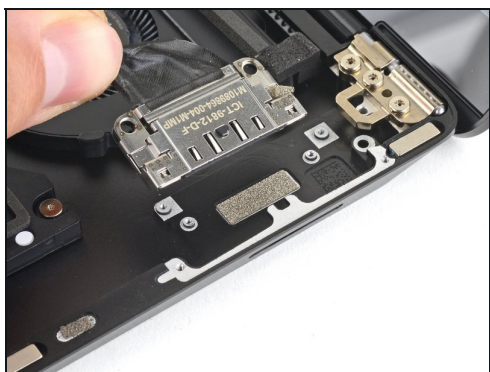
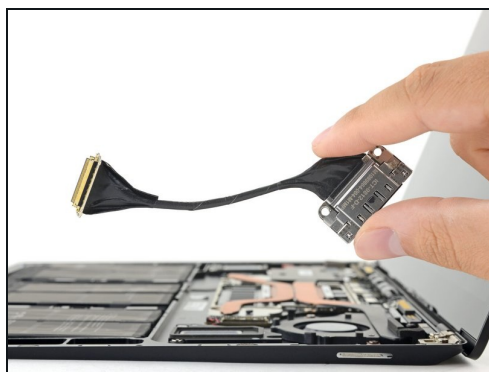
## 手順 19

- Surface Connectポートをシャーシの端から引き離して取り外します。

オリジナルのパーツと交換用パーツをよく見比べてください。交換用パーツに付いていない残りのコンポーネントや接着シールなどは、インストールする前に新パーツに移植する必要があります。
