# MacBook Pro 13インチRetinaディスプレイ(2013年前期) 右側ファンダクトの交換

MacBook Pro 13インチRetinaディスプレイ(2013年前期) 右側ファンダクトの交換をします。

右側のファンダクトを交換するにはこのガイドをご利用ください。

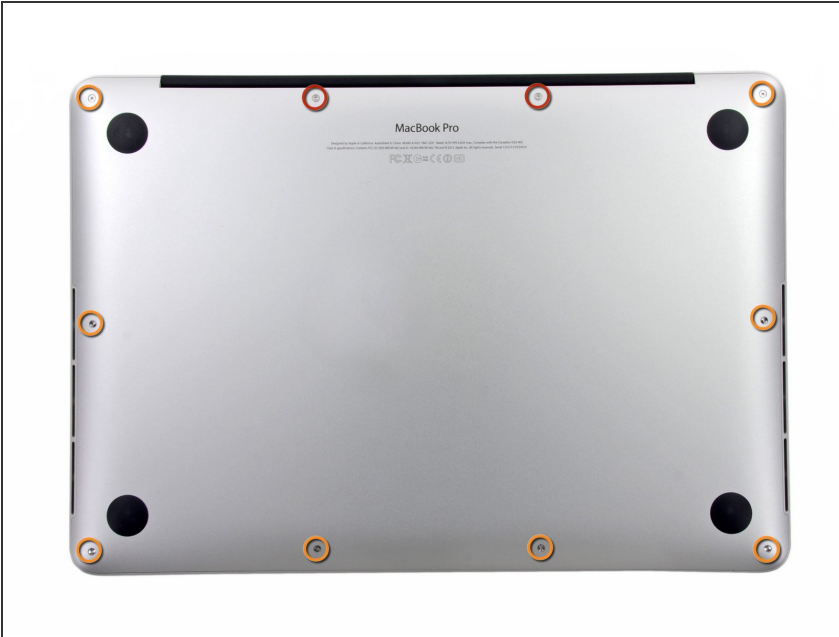
## 手順 1 — 下部ケース

- 底ケースと上部ケースを留めている次のネジを10本外します。
  - 2.3 mm P5ペンタロープネジ—2本
  - 3.0 mm P5 ペンタロープネジ—8本
- この作業中、外した[各ネジの管理を安全に行ってください](#)。再組み立ての際は、デバイスのダメージを防ぐため、正しい位置に装着してください。

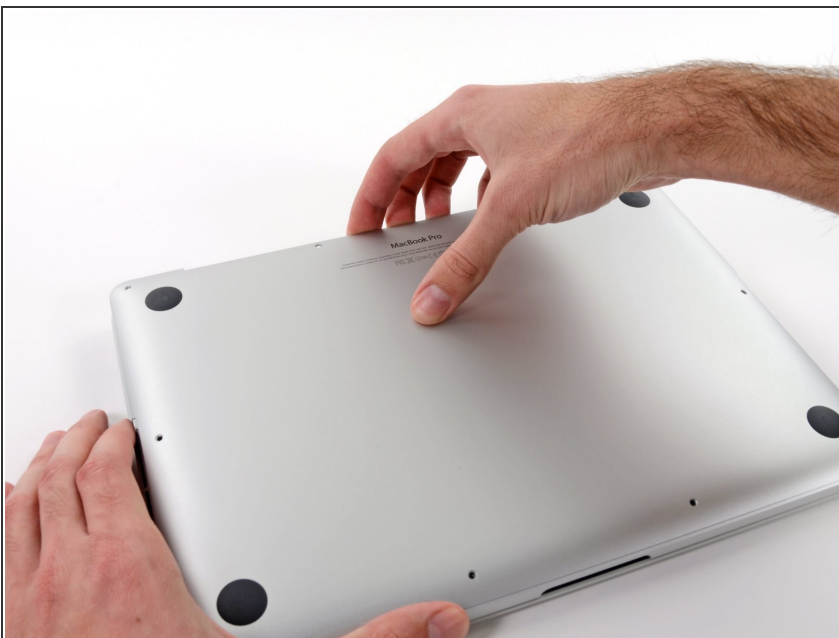
## 手順 2

- 上部ケースと底ケースの間に指を差し込みます。
- 丁寧に底ケースを上部ケースから外していきます。
- 完全に底ケースを取り出します。

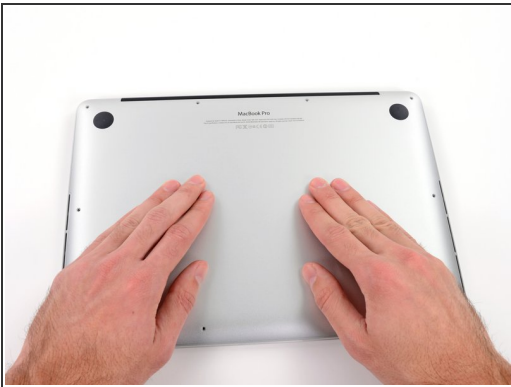
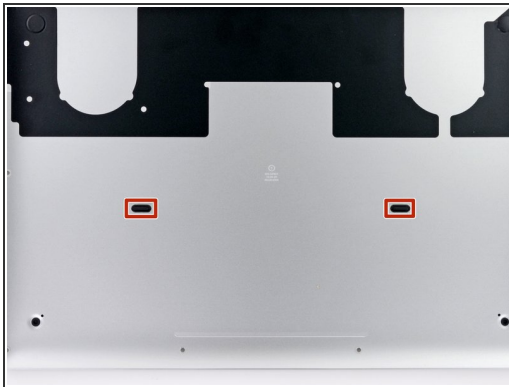
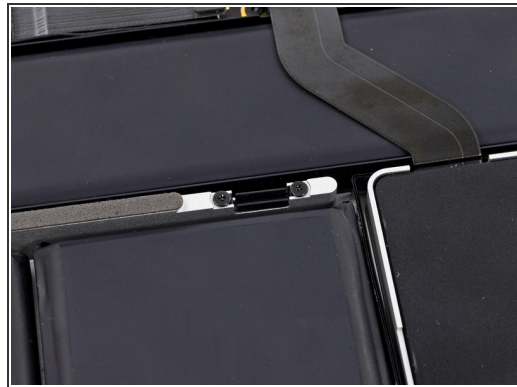
### 手順 3

- ① 再組み立ての際、下部ケースの中央を軽く押して、2つのプラスチッククリップを再度取り付けます。
- ☑ 下部ケースは中央で上部ケースと2つのプラスチック製クリップで接続されています。

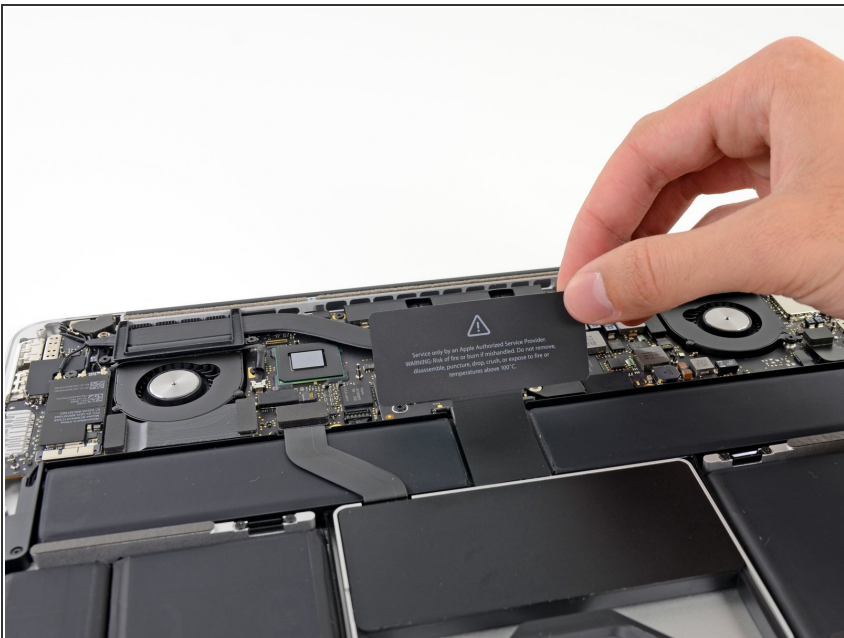
### 手順 4 — バッテリーコネクター

- バッテリーボードに装着されているプラスチックカバーを外します。

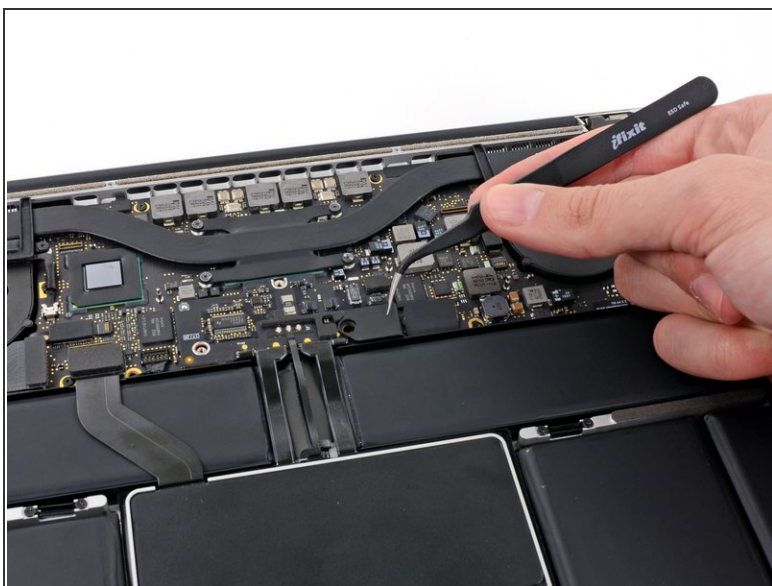
## 手順 6

- ピンセットを使って、バッテリーコネクターボードの右側底付近にある小さいプラスチックカバーを取り出します。

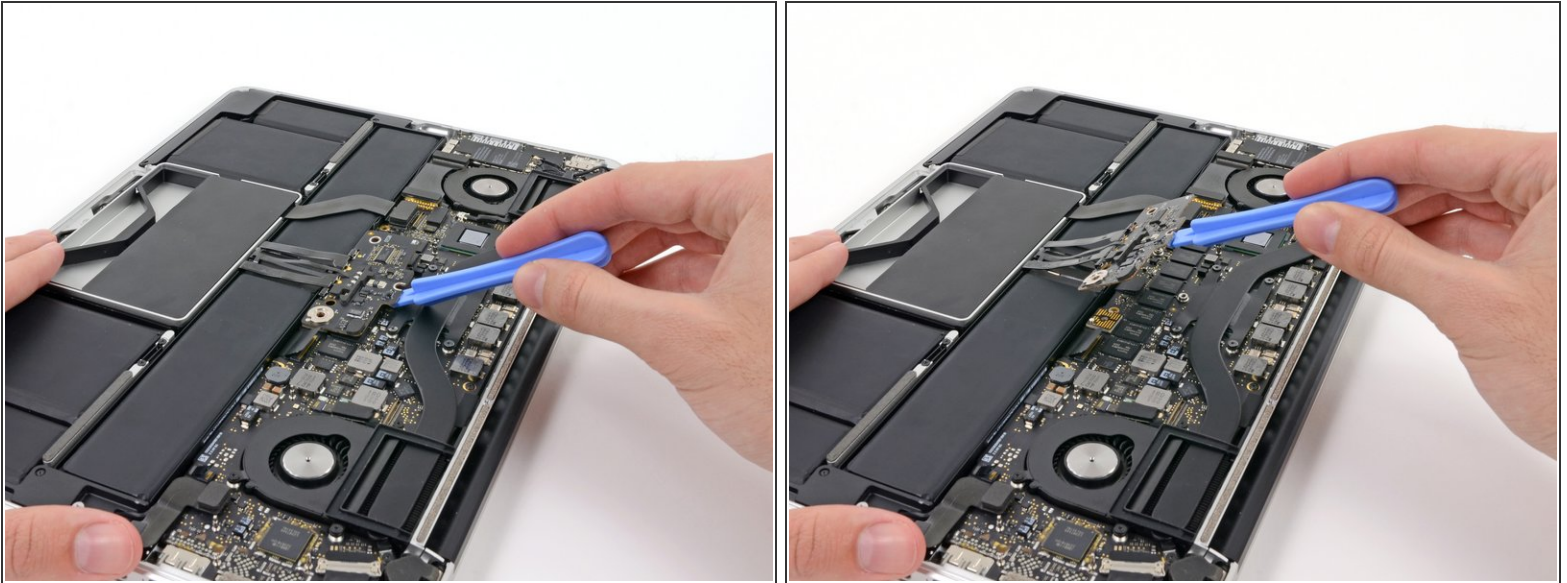
## 手順 8

- 丁寧にロジックボードからバッテリーコネクタボードを引き上げます。
- 若干バッテリーケーブルを曲げてください。ボードがロジックボード上で引き上げられた状態にして、作業の邪魔にならないようにします。

**⚠** ボードを完全に折り曲げたり、ケーブルにしわを入れないでください。バッテリーにダメージを与えてしまいます。

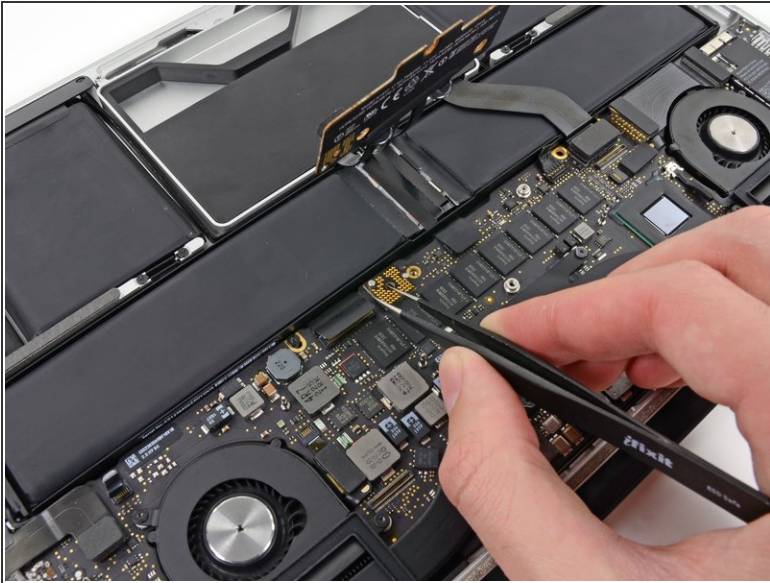
## 手順 9 — バッテリーボード

- ピンセットでインターポザーを掴みます。

❗ インターポザーとはLSI間の接続を担う役割を持つインターフェイスの名称です。この修理ではバッテリーとロジックボードを接続しているボードを対象とします。

- インターポザーをロジックボードから引き上げて外します。

⚠ このボードを取り外す際は修理作業中、バッテリーが完全に外されているか確認してください。コンピューターがアクシデントにより再起動しないようにご注意ください。バッテリーを取り出しておく事もおすすめです。

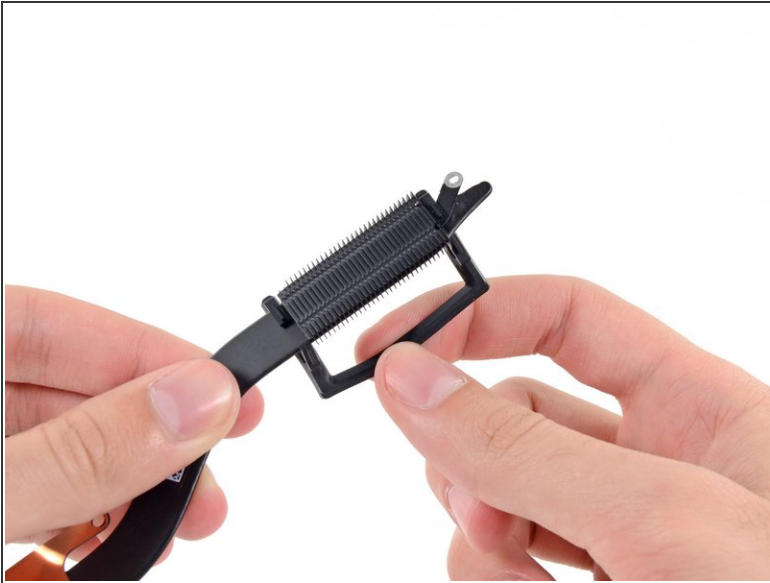
## 手順 12 — 右側ファンダクト

- 丁寧にヒートシンクの端から右側ファンダクトを取り外します。

デバイスを再組み立てする際は、これらのインストラクションを逆の順番に従って作業を進めてください。
