Réparation iPad 2 ne lit pas la carte SIM

Rédigé par: Sisyphé

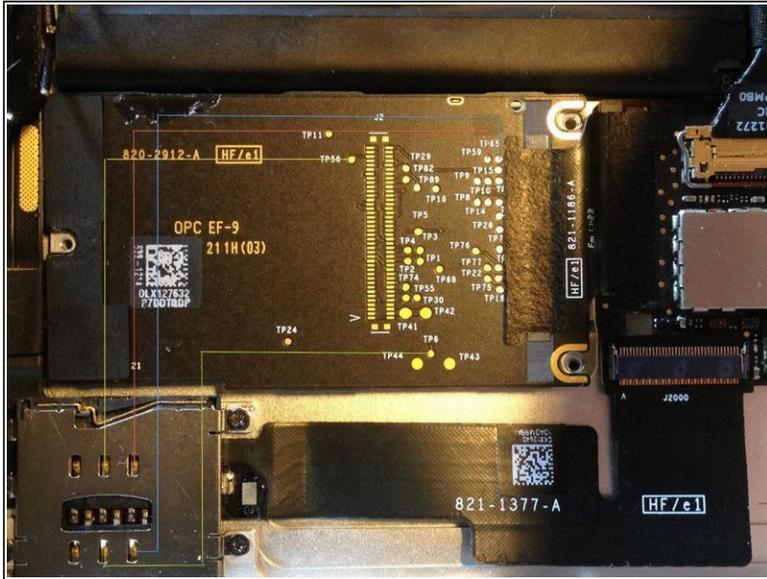
- Dans ce cas, vérifiez toutes les connexions comme indiqué sur la photo avec un voltmètre/ohmmètre.
- Si certaines sont interrompues, faites un shunt, comme dans la seconde image, pour que le lecteur de carte SIM fonctionne parfaitement.
