# MacBook Pro 15" Retina Display Early 2013 I/O ボードケーブルの交換

作成者: Sam Goldheart

入力、出力、サイドブット。どのような出入力であれ、壊れた I/O ボードケーブルでは MacBook Pro Retina ディスプレイの機能に制限が生まれます。このガイドを使って交換しましょう。

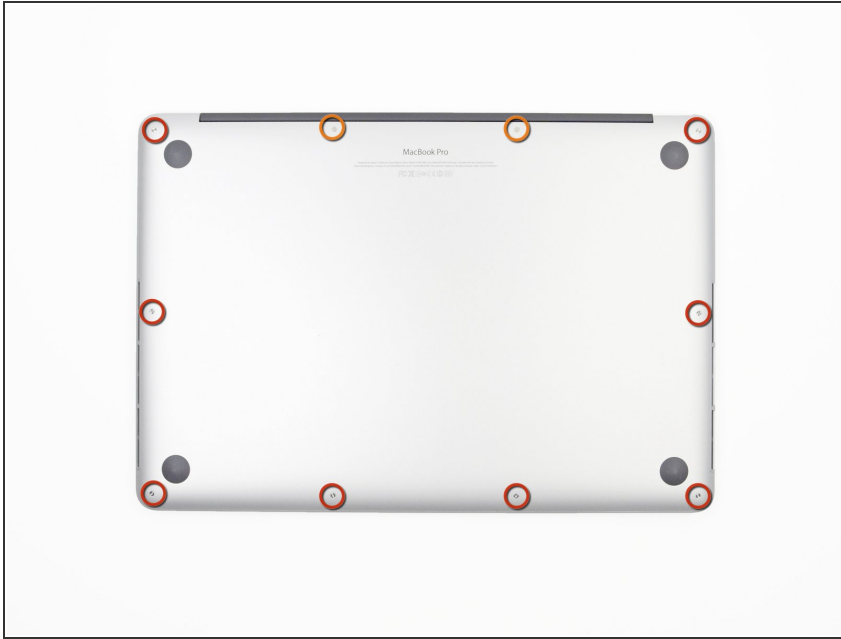
## 手順 1 — 底ケース

- MacBook Proの底ケースに固定されているP5ペンタローブネジを取り外します。
  - 3.0 mm—8本
  - 2.3 mm—2本

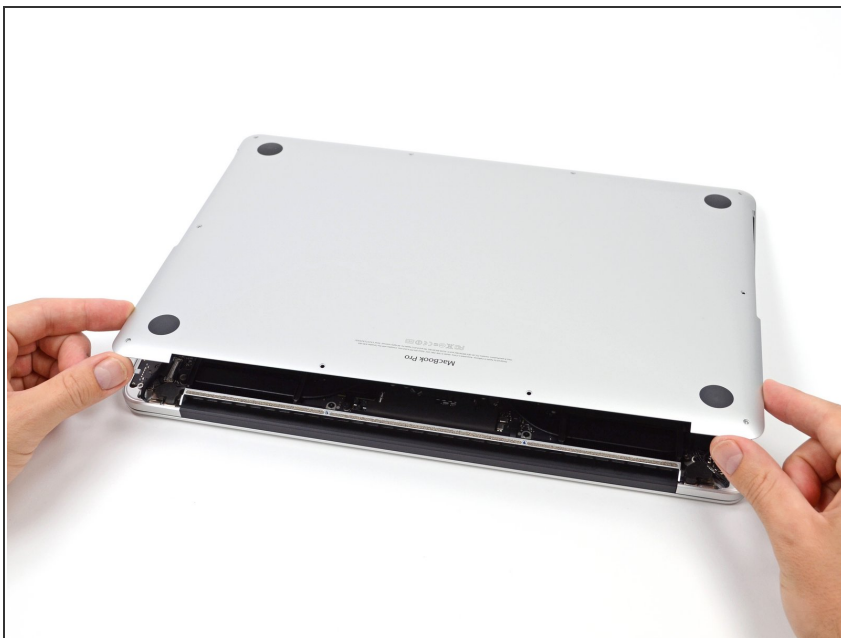
## 手順 2

- クラッチカバー付近の端を持ち上げて、MacBook Proの底ケースを外します。
- 底ケースを脇に置きます。

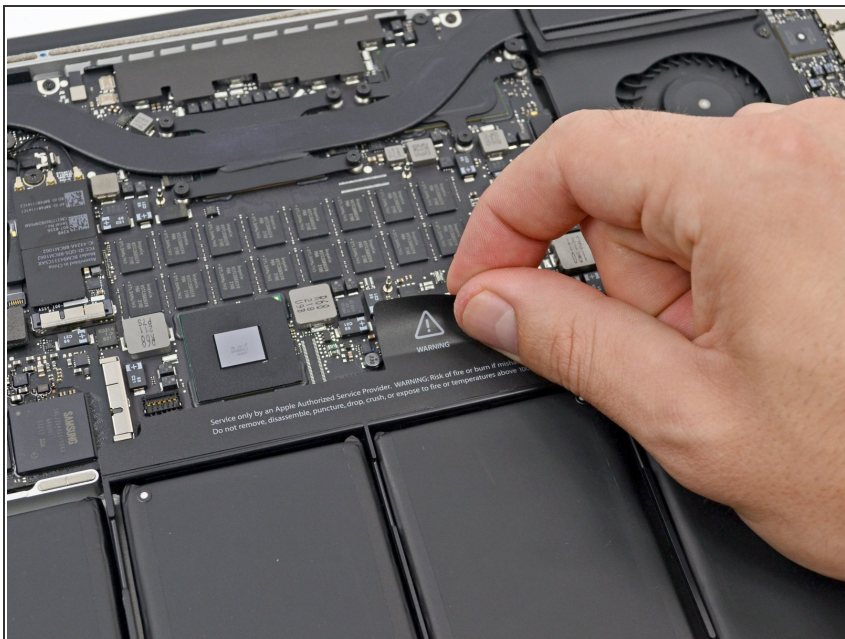
### 手順 3 — バッテリーコネクタ

- バッテリーコネクタを覆っている注意書きラベルを剥がします。

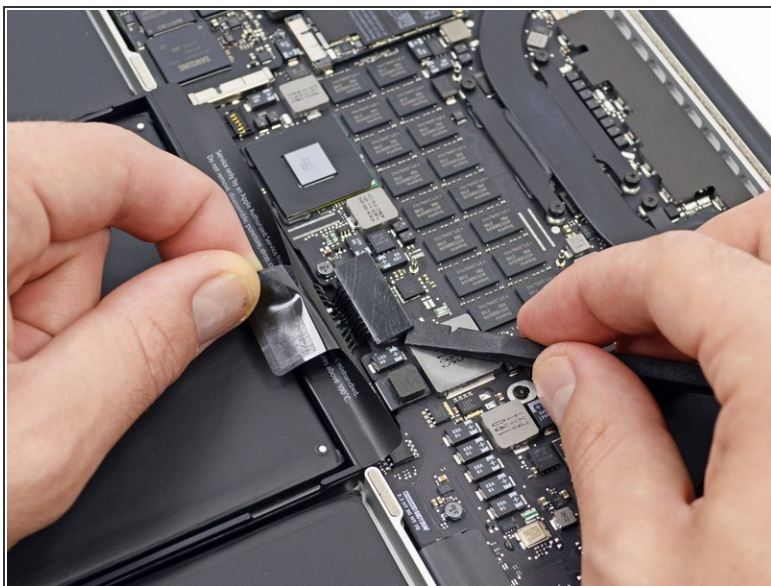
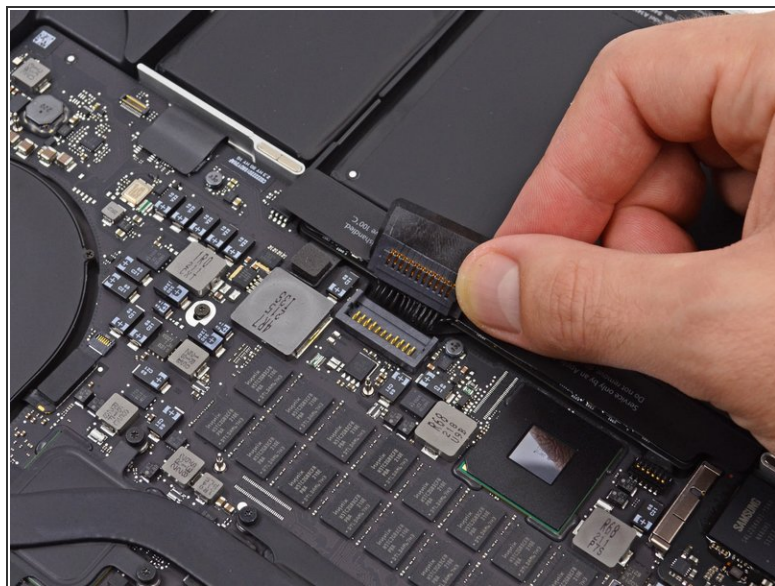
### 手順 4

- スパッジャーの平面側先端を使って、バッテリーコネクタの接続部分を基板上のソケットから真っ直ぐ引き上げます。
- バッテリーケーブルを後ろ側に折り曲げ、バッテリーコネクタがアクシデントで基板に接触しないように確認してください。
